Rapport de mission de repérage des matériaux et produits contenant de l'amiante avant travaux

Adresse :	19 BD ANATOLE FRANCE BAT A - BD ANATOLE FRANCE
CP - Ville :	53100 MAYENNE
Référence client :	_00001000010000100002_
Date du repérage :	10/04/2017
Désignation :	Appartement n° 2 de type 3 situé au RDC

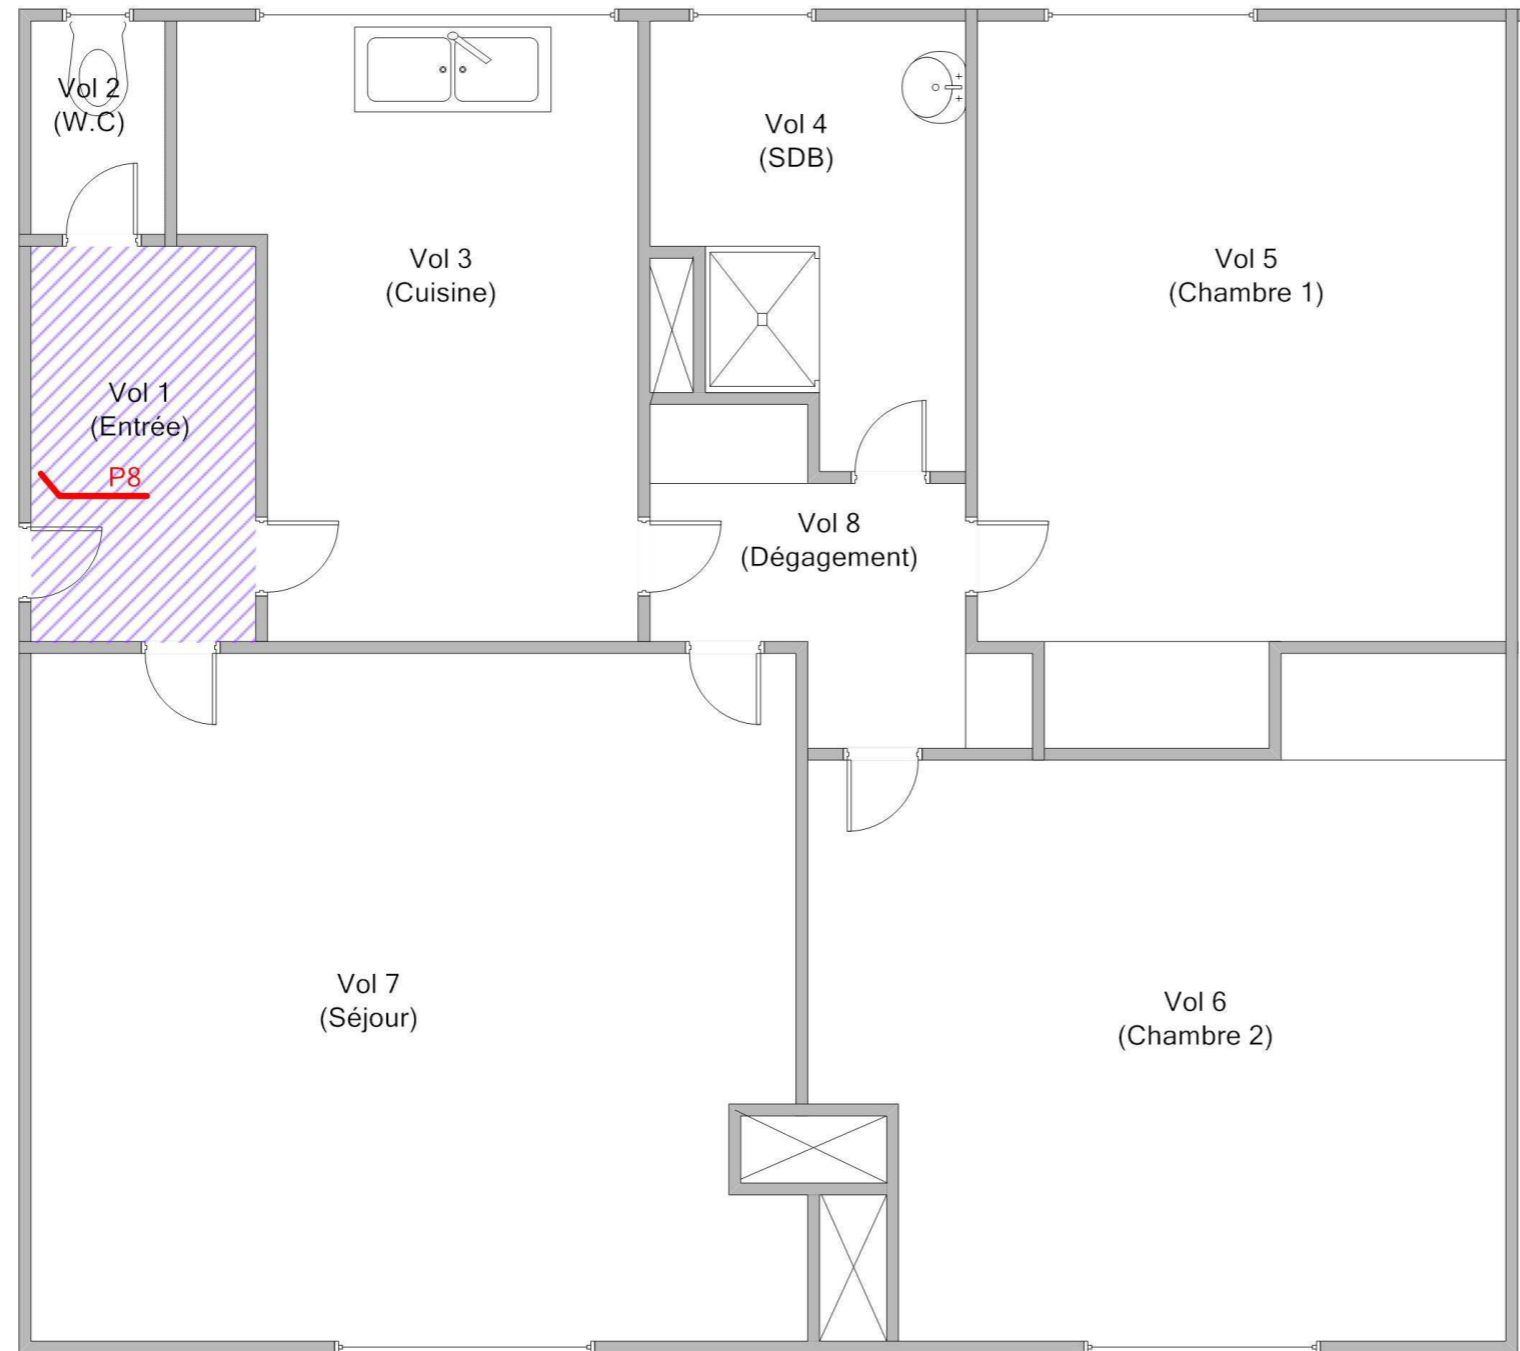
APPARTEMENT N°2 - MPCA TOUTES CATÉGORIES CONFONDUES

P8 : Lés plastiques imitation parquet + colle jaune

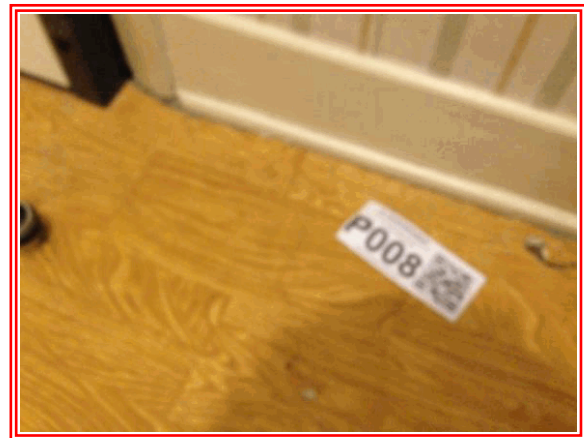
002FH002063 n°8 - 1 (P8)

Localisation	Catégorie	Composant	Partie de composant	Sur avis / réf pré.
Vol 1 (Entrée)	Revêtement de sol	Revêtement de sol	Lés plastiques avec sous-couche	P8
