Rapport de mission de repérage des matériaux et produits contenant de l'amiante avant travaux

Adresse :	19 BIS BD ANATOLE FRANCE BAT B - BD ANATOLE FRANCE
CP - Ville :	53100 MAYENNE
Référence client :	_00001000010000200011_
Date du repérage :	26/05/2016
Désignation :	Appartement n° 11 de type 4 situé au 01 er étage

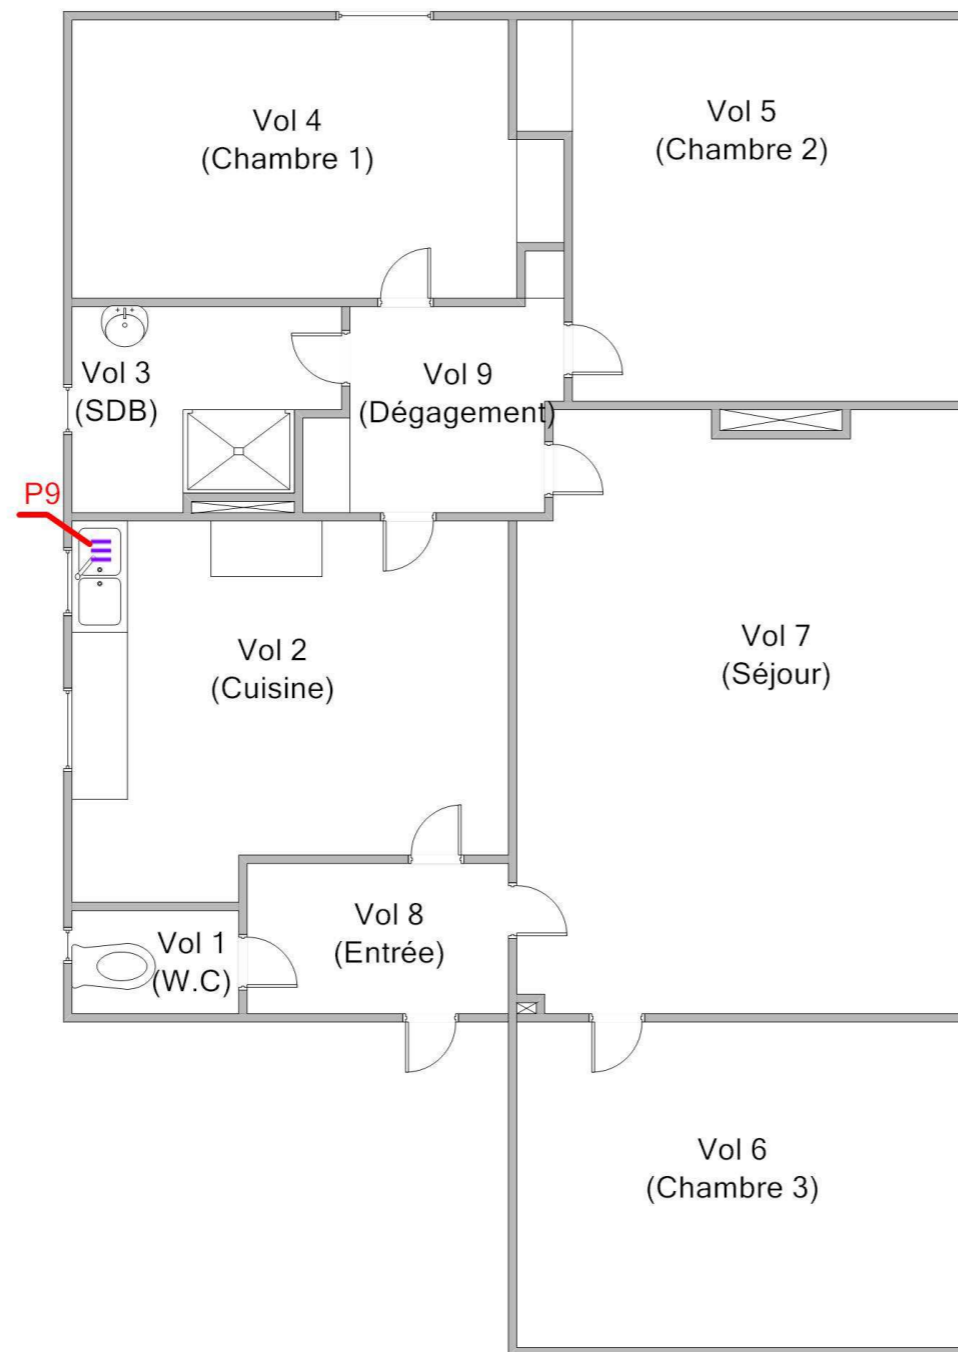
LGT 11 - MPCA EQUIPEMENTS DIVERS ET ACCESSOIRES

Localisation	Catégorie	Composant	Partie de composant	Sur avis / réf pré.
Vol 2 (Cuisine)	Equipements divers et accessoires	Evier	Tampon bitumineux	P9

P9 : Tampon bitumineux évier

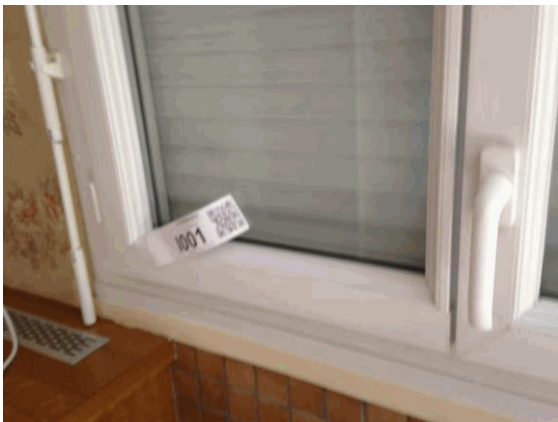
I1 - 1

Localisation	Matériau	Justification
Vol 2 (Cuisine)	PVC double vitrage	Aucun prélèvement réalisé à la demande du client sur les menuiseries PVC
Vol 1 (W.C)	PVC double vitrage	Aucun prélèvement réalisé à la demande du client sur les menuiseries PVC
Vol 6 (Chambre 3)	PVC double vitrage	Aucun prélèvement réalisé à la demande du client sur les menuiseries PVC
Vol 7 (Séjour)	PVC double vitrage	Aucun prélèvement réalisé à la demande du client sur les menuiseries PVC
Vol 5 (Chambre 2)	PVC double vitrage	Aucun prélèvement réalisé à la demande du client sur les menuiseries PVC
Vol 4 (Chambre 1)	PVC double vitrage	Aucun prélèvement réalisé à la demande du client sur les menuiseries PVC
Vol 3 (SDB)	PVC double vitrage	Aucun prélèvement réalisé à la demande du client sur les menuiseries PVC
Vol 3 (SDB)	Mastic étanchéité	Aucun prélèvement réalisé à la demande du client sur l'ensemble des mastics des appareils sanitaires et équipements divers

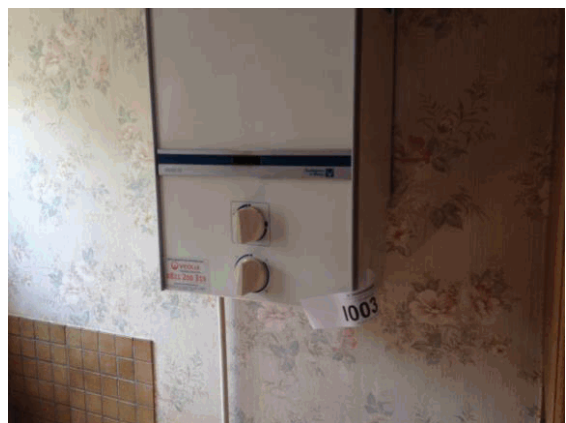
I3 - 1

Vol 2 (Cuisine)	Chaudières	Aucun prélèvement réalisé à la demande du client
Vol 2 (Cuisine)	Joints + tresse	Aucun prélèvement réalisé à la demande du client
Vol 6 (Chambre 3)	Joints + tresse	Aucun prélèvement réalisé à la demande du client
Vol 7 (Séjour)	Joints + tresse	Aucun prélèvement réalisé à la demande du client
Vol 5 (Chambre 2)	Joints + tresse	Aucun prélèvement réalisé à la demande du client
Vol 4 (Chambre 1)	Joints + tresse	Aucun prélèvement réalisé à la demande du client
Vol 3 (SDB)	Joints + tresse	Aucun prélèvement réalisé à la demande du client
