Rapport de mission de repérage des matériaux et produits contenant de l'amiante avant travaux

Adresse :	BD ANATOLE FRANCE
CP - Ville :	53100 MAYENNE
Référence client :	_0000100001_
Date du repérage :	06/09/2016
Désignation :	Bâtiment composé de 2 cages et de 3 étages

C	Opérateur de repérage	D	Personne autorisant l'émission du rapport conformément à la norme NF 46-020
Compagnie & Siret :	AC Environnement (N° 441355914)	Nom :	MORA Denis
Nom :	PALLUEL Matthieu	Date du rapport :	19/09/2016
Accompagnateur :	Néant (Néant)		A Riorges, le 19/09/2016
Date de repérage :	06/09/2016

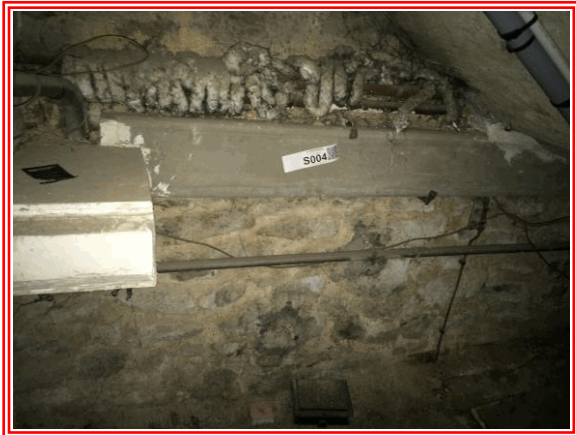
S4 - 1 (A4)

Localisation	Catégorie	Composant	Partie de composant	Sur avis / réf. pré.
Vol 6 (PC Sous sol)	Conduits, canalisations et équipements	Conduit fluide non identifié	Conduit en fibres-ciment	S4
Vol 6 (PC Sous sol)	Conduits, canalisations et équipements	Conduit fluide non identifié	Conduit en fibres-ciment	S13
Vol 7 (PC RDC)	Parois verticales intérieures et enduits	Menuiseries	Mastic vitrier	P29
Vol 12 (PC RDC)	Parois verticales intérieures et enduits	Menuiseries	Mastic vitrier	P29

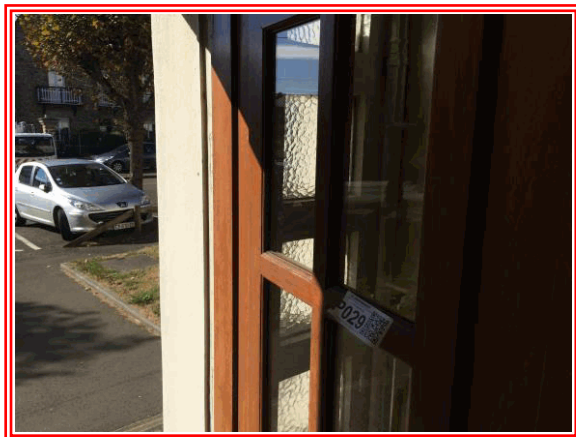
002LQ000394 n°29 - 1 (P29)

Plan	Localisation	Composant	Partie composant	Descriptif de l'action menée				Laboratoire			Conclusion
				Réf action	Observation	Précision loc.	Ref photo	Ref Prél.	Descriptif	Résultat	
Etages 19 bis	Vol 7 (PC RDC)	Menuiseries	joints d'étanchéité	P28	Réalisation d'un prélèvement	porte d'entrée	002LQ0003 94 n°28 - 1 - 002LQ0003 94 n°28 - 2	P28	Matériau souple noir	Négatif	Négatif sur analyse
Etages 19	Vol 12 (PC RDC)	Menuiseries	joints d'étanchéité	S51	Sondage et extension de la zone homogène du prélèvement P28	porte d'entrée	002LQ0003 94 n°28 - 1 - 002LQ0003 94 n°28 - 2	P28	Matériau souple noir	Négatif	Négatif sur analyse
Etages 19 bis	Vol 7 (PC RDC)	Menuiseries	Mastic vitrier	P29	Réalisation d'un prélèvement	gris, extérieur	002LQ0003 94 n°29 - 1 - 002LQ0003 94 n°29 - 2	P29	Matériau mou gris et noir	Positif	Présence sur analyse
Etages 19	Vol 12 (PC RDC)	Menuiseries	Mastic vitrier	S52 (P29)	Sondage et extension de la zone homogène du prélèvement P29	gris, extérieur	002LQ0003 94 n°29 - 1 - 002LQ0003 94 n°29 - 2	P29	Matériau mou gris et noir	Positif	Présence sur analyse
