Rapport de mission de repérage des matériaux et produits contenant de l'amiante avant travaux

Adresse :	STE CATHERINE BAT C1
CP - Ville :	53000 LAVAL
Référence client :	_0001000002_
Date du repérage :	02/05/2016
Désignation :	Bâtiment composé de 2 cages et de 2 étages

C	Opérateur de repérage	D	Personne autorisant l'émission du rapport conformément à la norme NF 46-020
Compagnie & Siret :	AC Environnement (N° 441355914)	Nom :	MORA Denis
Nom :	JOUSSELIN David	Date du rapport :	06/06/2016
Accompagnateur :	H.MERCIER (0 800 400 100)	A Riorges, le 06/06/2016	
Date de repérage :	02/05/2016

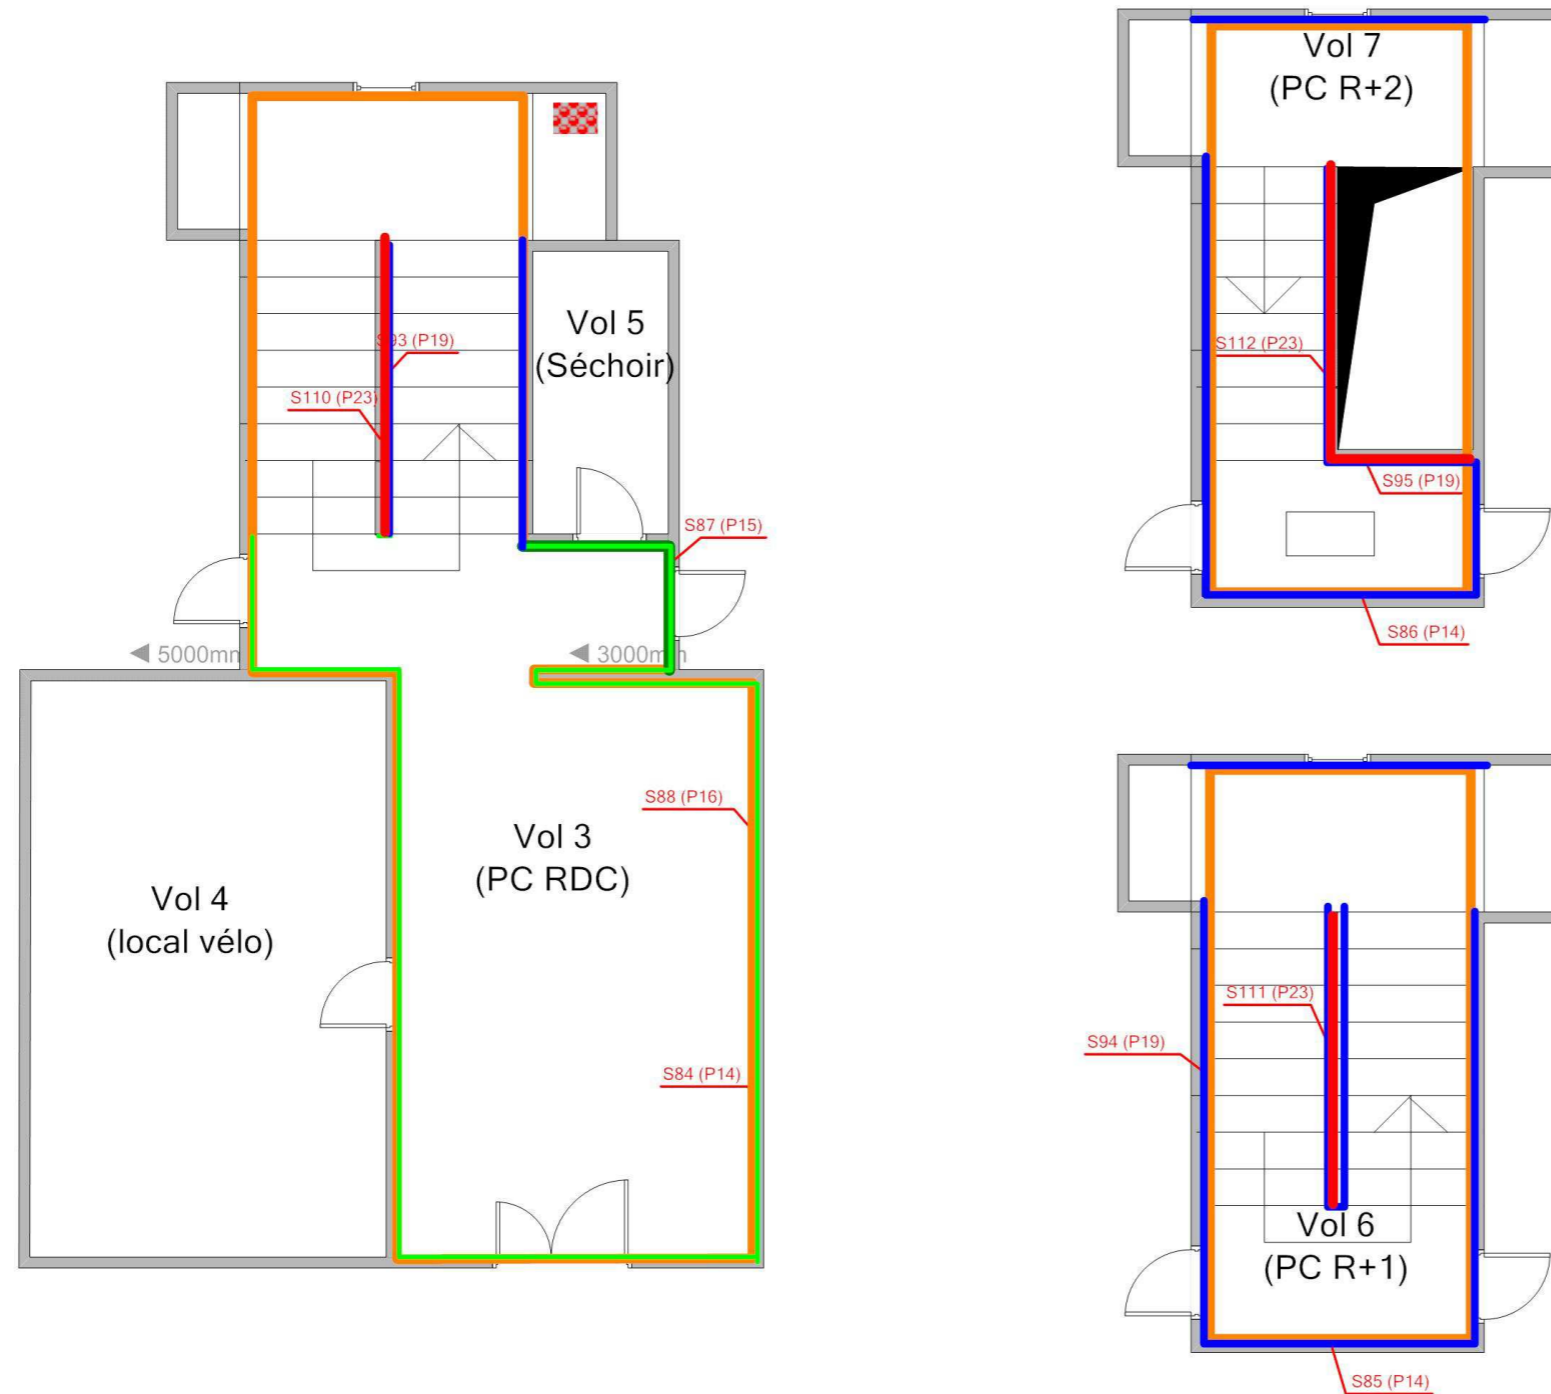
PC CAGE 7 - MPCA TOUTES CATÉGORIES CONFONDUES

S41: Conduit en fibres-ciment
	P14: Enduit compact gris / Peinture
	P23: Enduit compact gris / Peintures multiples
	P19: Colle plinthe marbre (Colle blanche en vrac / Peinture)
	P16: Colle de plinthe (Colle grise / Peinture)
	P15: Enduit plâtreux / Peinture

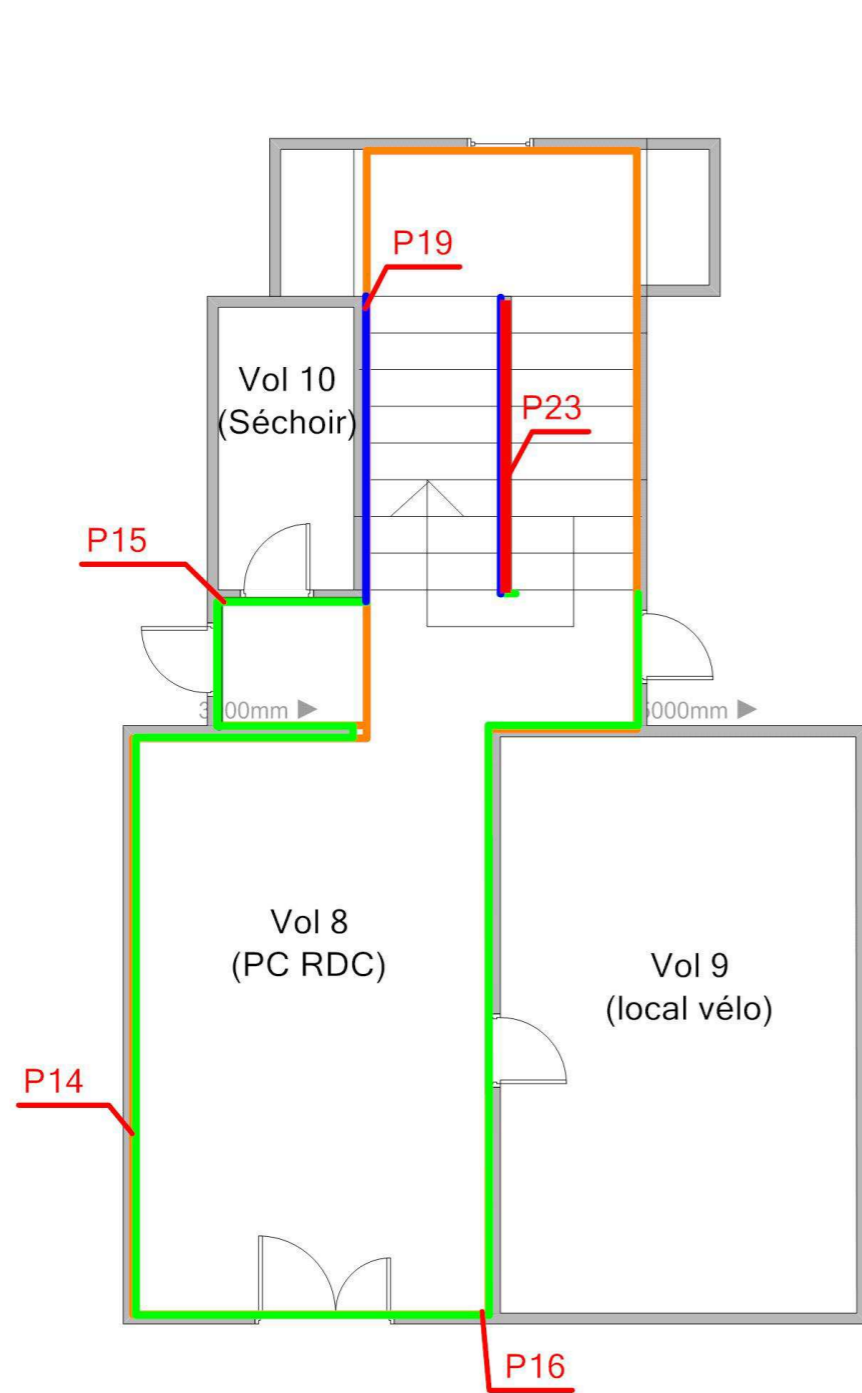
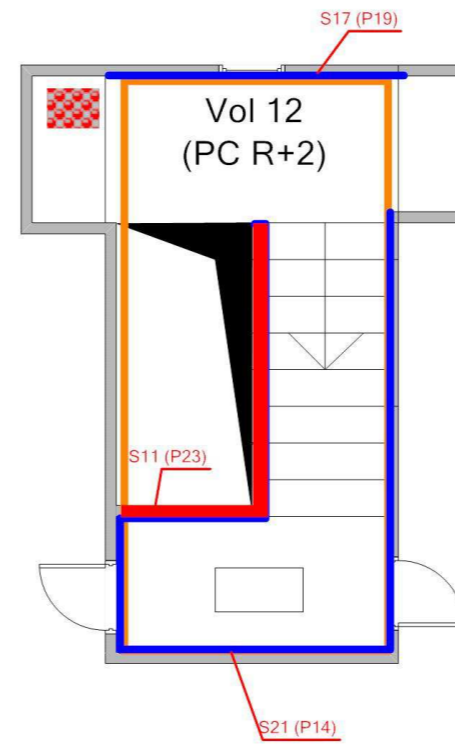
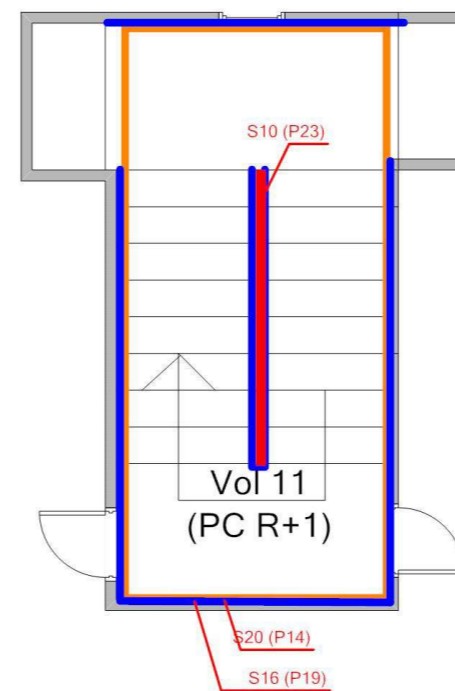
PC CAGE 11 - MPCA TOUTES CATÉGORIES CONFONDUES

P14 : Enduit compact gris / Peinture
	P23 : Enduit compact gris / Peintures multiples
	P19 : Colle plinthe marbre (Colle blanche en vrac / Peinture)
	P16 : Colle de plinthe (Colle grise / Peinture)
	S39: Conduit en fibres-ciment
	P15 : Enduit plâtreux / Peinture

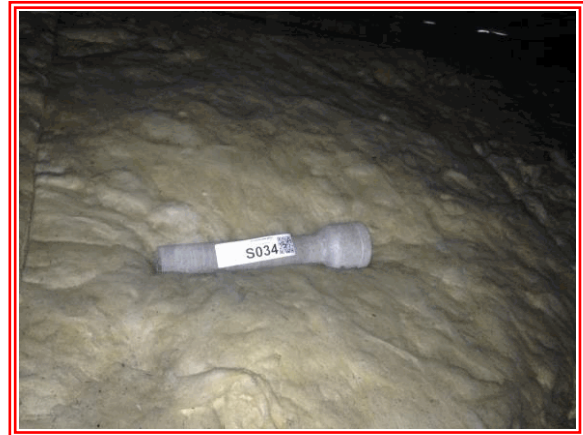
S34 - 1 (A34)

Localisation	Catégorie	Composant	Partie de composant	Sur avis / réf pré.
Vol 13 (combles)	Conduits, canalisations et équipements	Conduit air	Conduit en fibres-ciment	S34
Vol 13 (combles)	Conduits, canalisations et équipements	Conduit air	Conduit en fibres-ciment	S35
Vol 13 (combles)	Conduits, canalisations et équipements	Conduit air	Conduit en fibres-ciment	S36
Vol 13 (combles)	Conduits, canalisations et équipements	Conduit air	Conduit en fibres-ciment	S37
Vol 13 (combles)	Conduits, canalisations et équipements	Conduit air	Conduit en fibres-ciment	S38
Vol 13 (combles)	Conduits, canalisations et équipements	Conduit air	Conduit en fibres-ciment	S39
Vol 13 (combles)	Conduits, canalisations et équipements	Conduit air	Conduit en fibres-ciment	S41
Vol 13 (combles)	Conduits, canalisations et équipements	Conduit air	Conduit en fibres-ciment	S42
Vol 13 (combles)	Conduits, canalisations et équipements	Conduit air	Conduit en fibres-ciment	S43

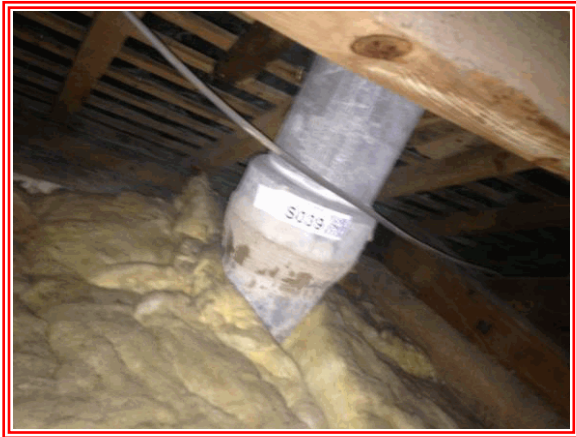
S39 - 1 (A39)

Combles	Vol 13 (combles)	Conduit air	Conduit en fibres-ciment	S39	Réalisation d'un sondage		S39 - 1			Présence sur jugement personnel de l'opérateur de repérage
PC Cage 11	Vol 12 (PC R+2)	Conduit air	Conduit en fibres-ciment	S39	Sondage et extension de la zone homogène du sondage S39		S39 - 1			Présence sur jugement personnel de l'opérateur de repérage

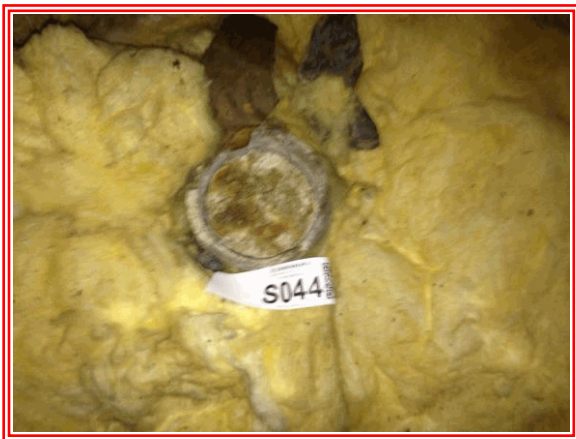
S44 - 1 (A44)

Vol 13 (combles)	Conduits, canalisations et équipements	Conduit air	Conduit en fibres-ciment	S44

Combles	Vol 13 (combles)	Conduit air	Conduit en fibres-ciment	S44	Réalisation d'un sondage		S44 - 1			Présence sur jugement personnel de l'opérateur de repérage
