## Rapport de mission de repérage des matériaux et produits contenant de l'amiante avant travaux

Adresse :	STE CATHERINE BAT B 1
CP - Ville :	53000 LAVAL
Référence client :	_0001300009_
Date du repérage :	09/01/2017
Désignation :	Bâtiment composé de 2 cages et de 3 étages

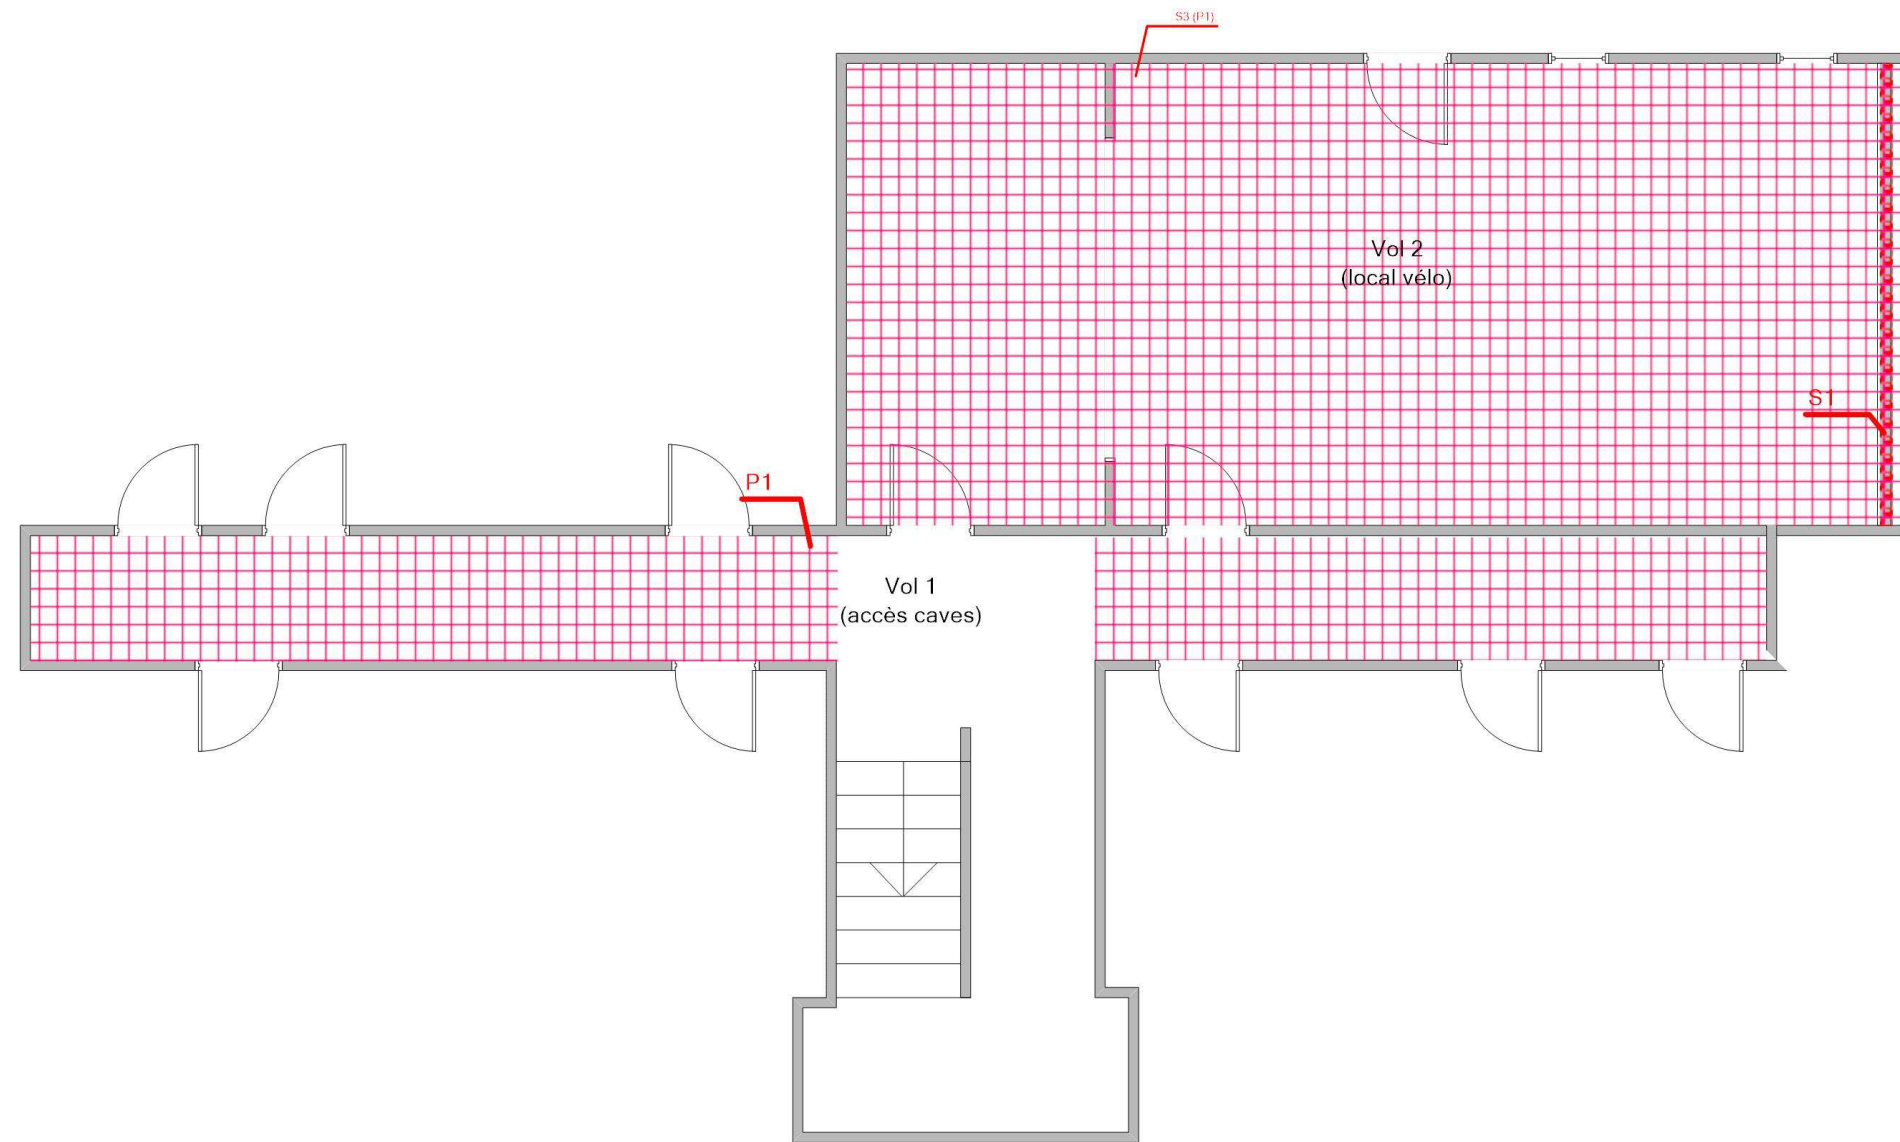
S1: Conduit en fibres-  
ciment

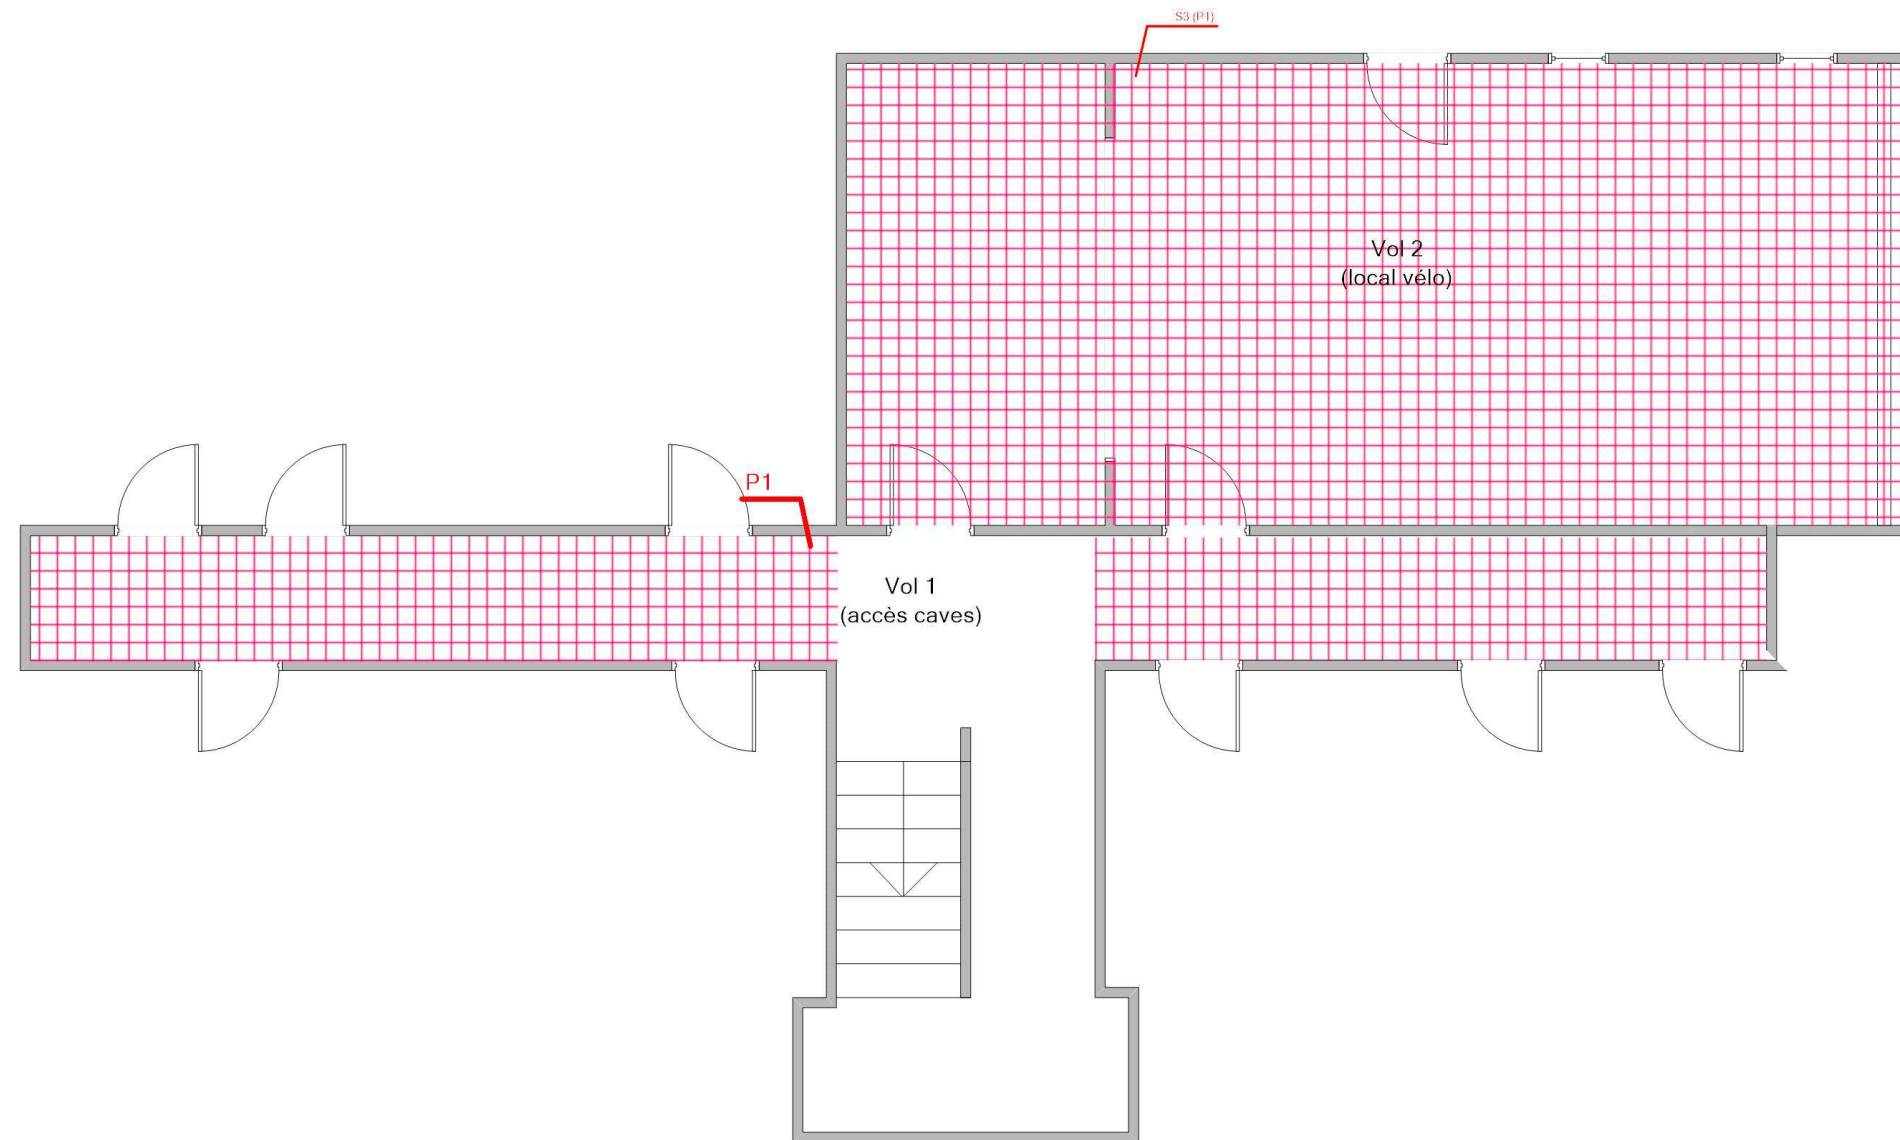
P1 : Joints entre panneaux fibratith

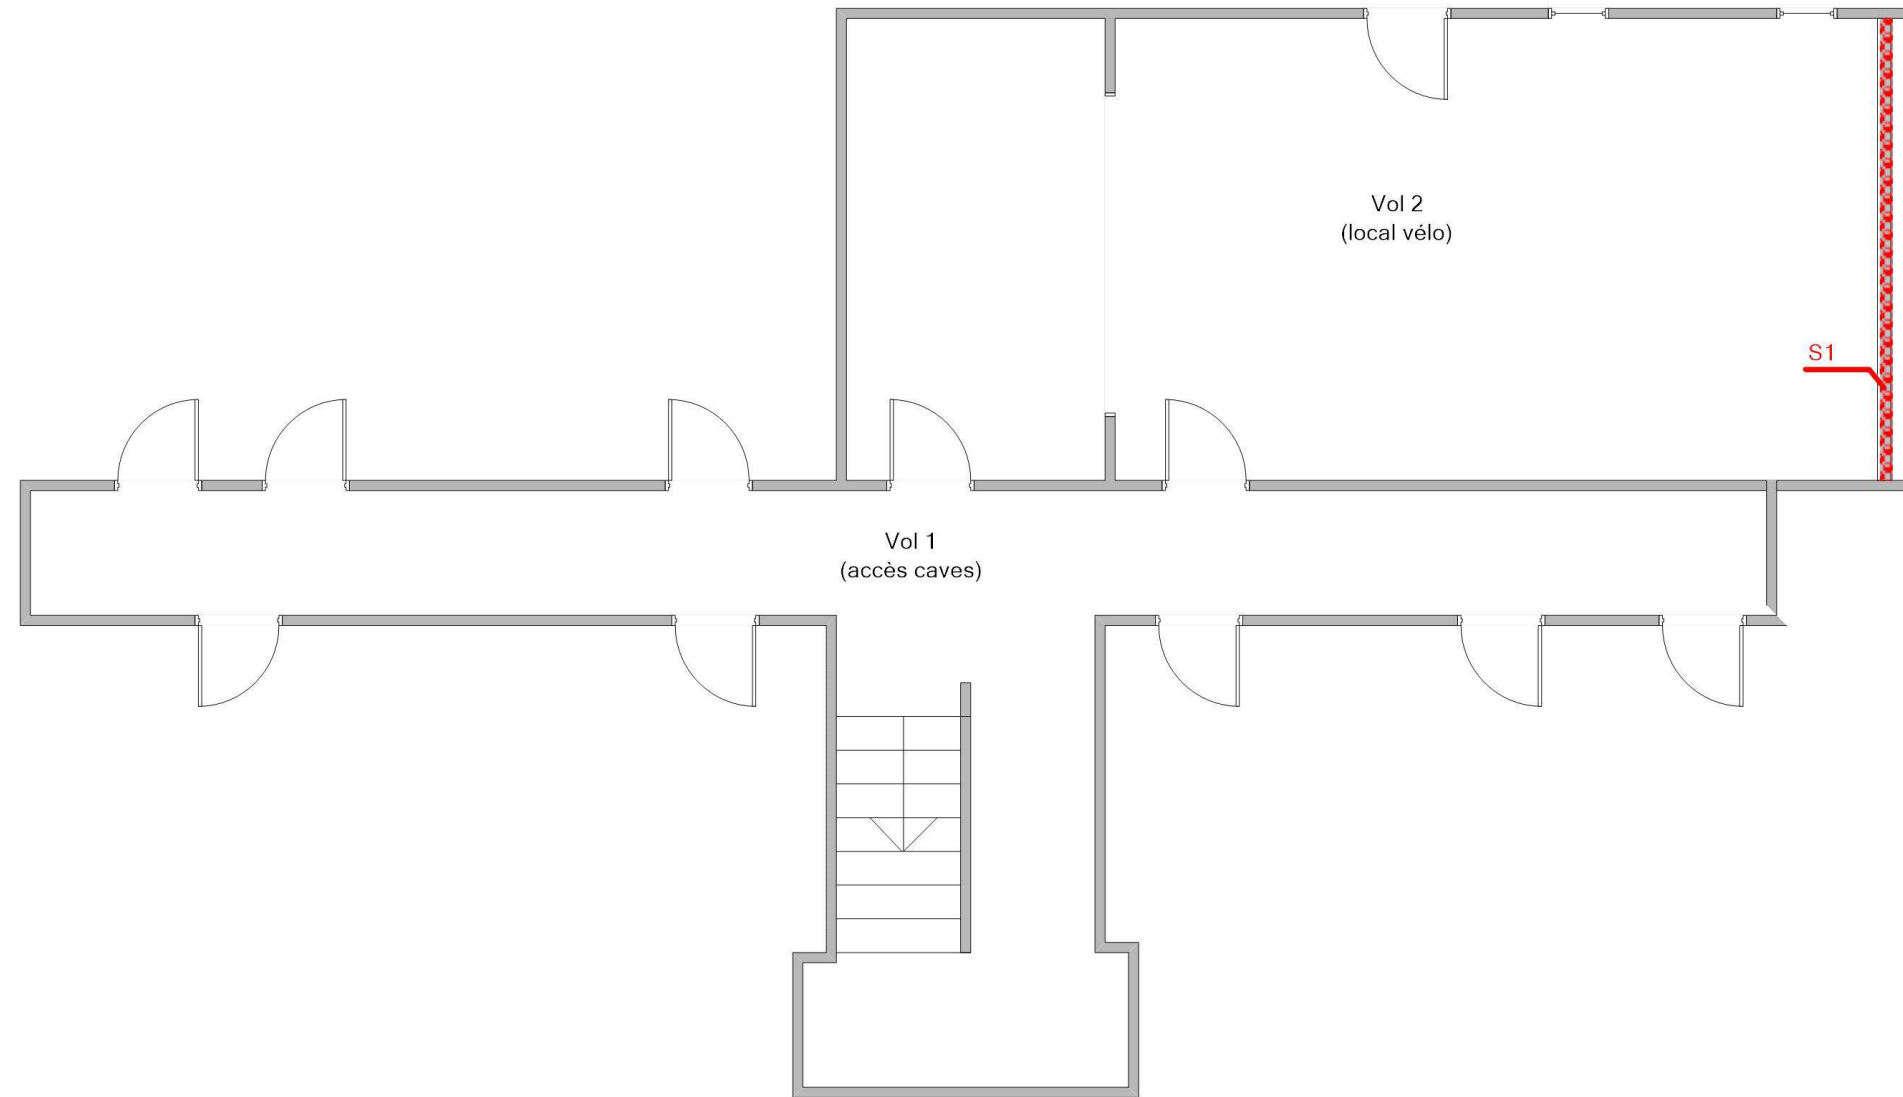
S1: Conduit en fibres-ciment

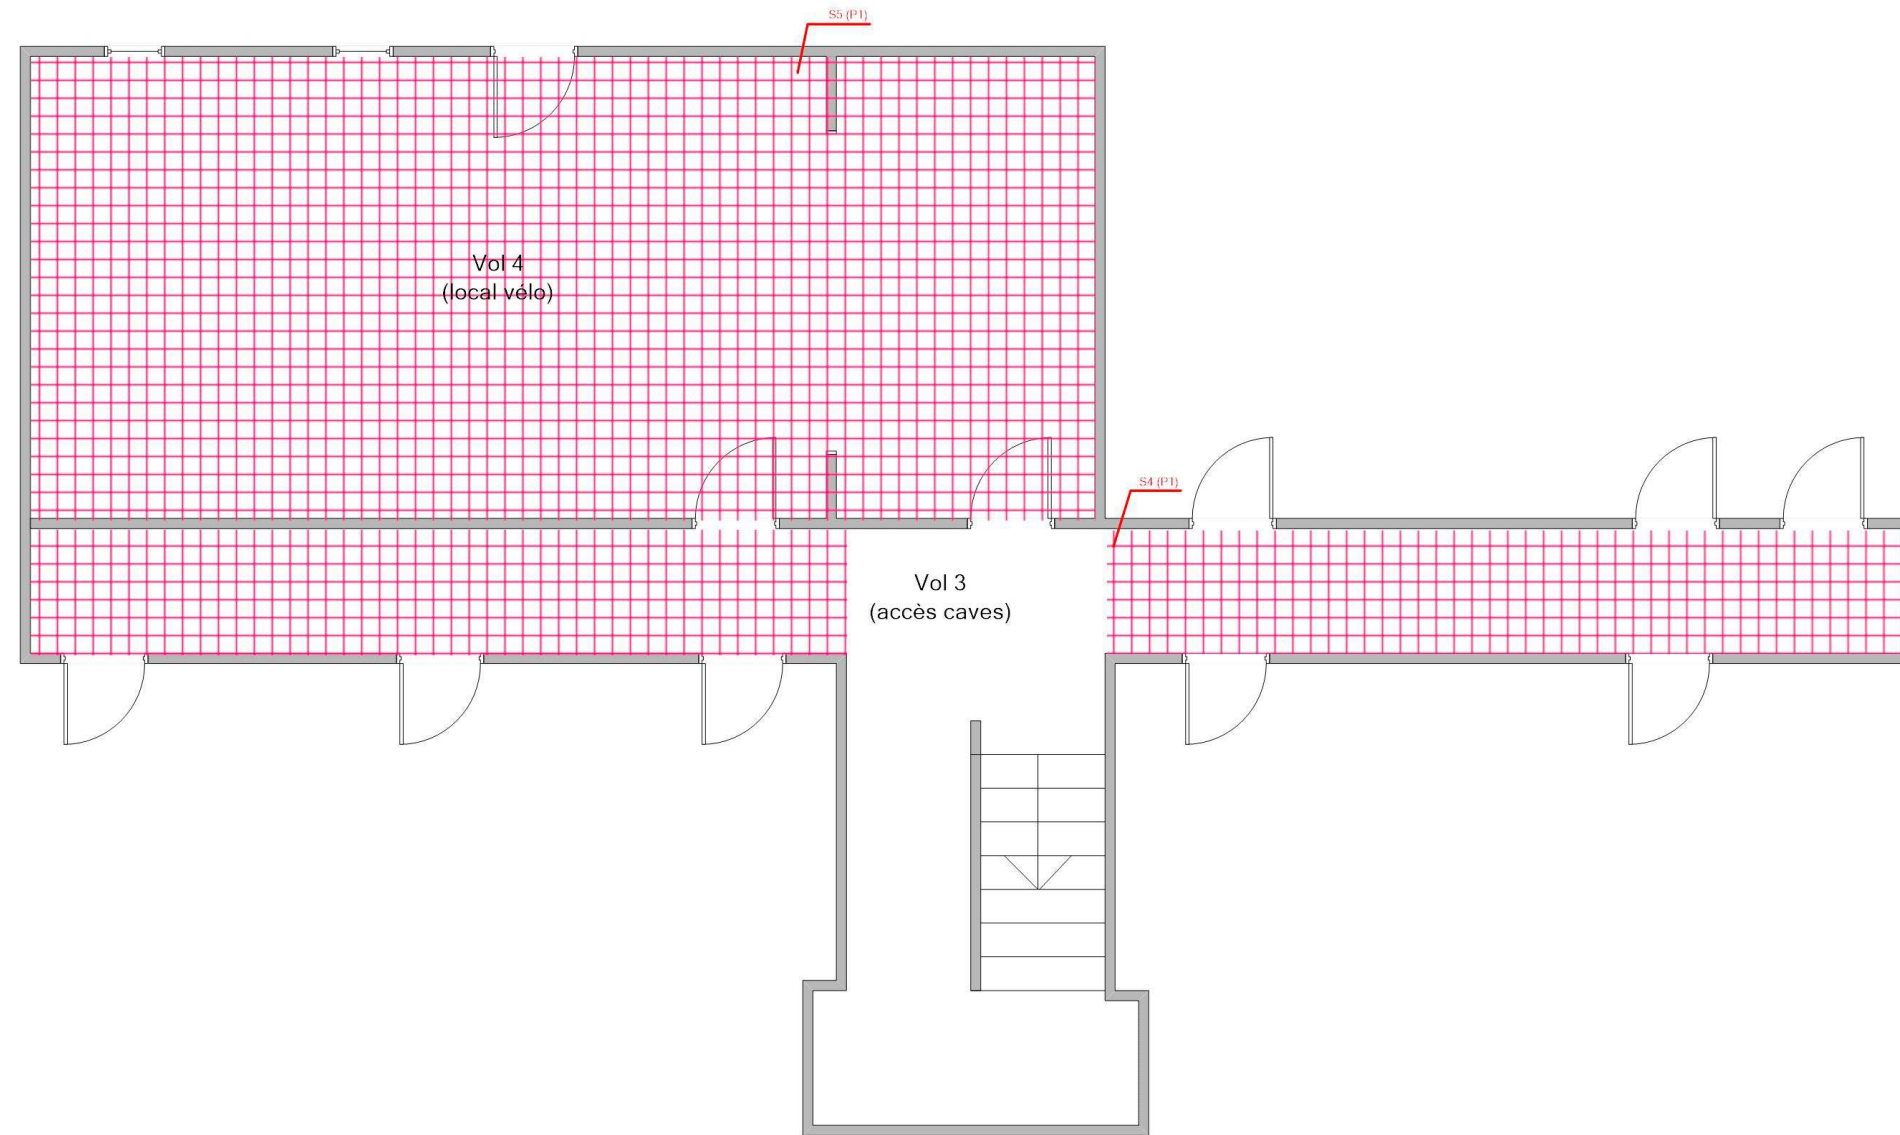
**SOUS SOL CAGE 35 - MPCA PLAFOND ET FAUX-PLAFONDS**

De plus sur les 7 bâtiments, on retrouve de l'amiante dans 2 des bâtiments au plafond des sous-sol. Il s'agit de la bande plâtruse entre les panneaux fibralith.

[Grid Pattern]	P1 : Joints entre panneaux fibratith
----------------	--------------------------------------

Pour localiser précisément l'amiante au niveau des plafonds, il est nécessaire de réaliser 1 prélèvement dans chacun des locaux des sous-sol de pour chaque bâtiment de la cité.

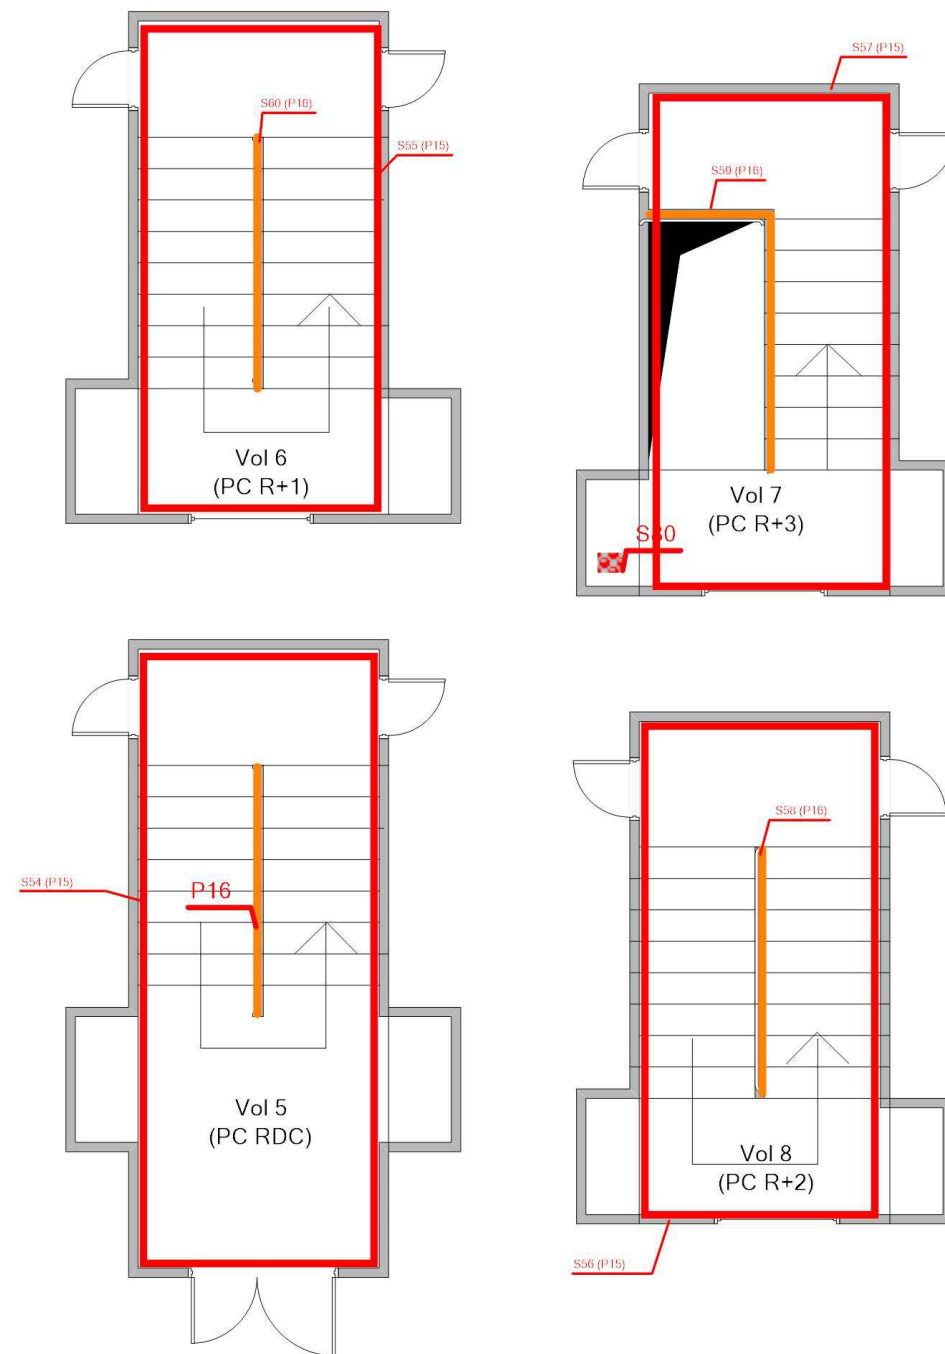
S80: Conduit en fibres-ciment
 	P15 : Enduit plâtre + peinture décorative (porteur cage escalier)
 	P16 : Enduit plâtre + peinture décorative (Garde corps escalier)

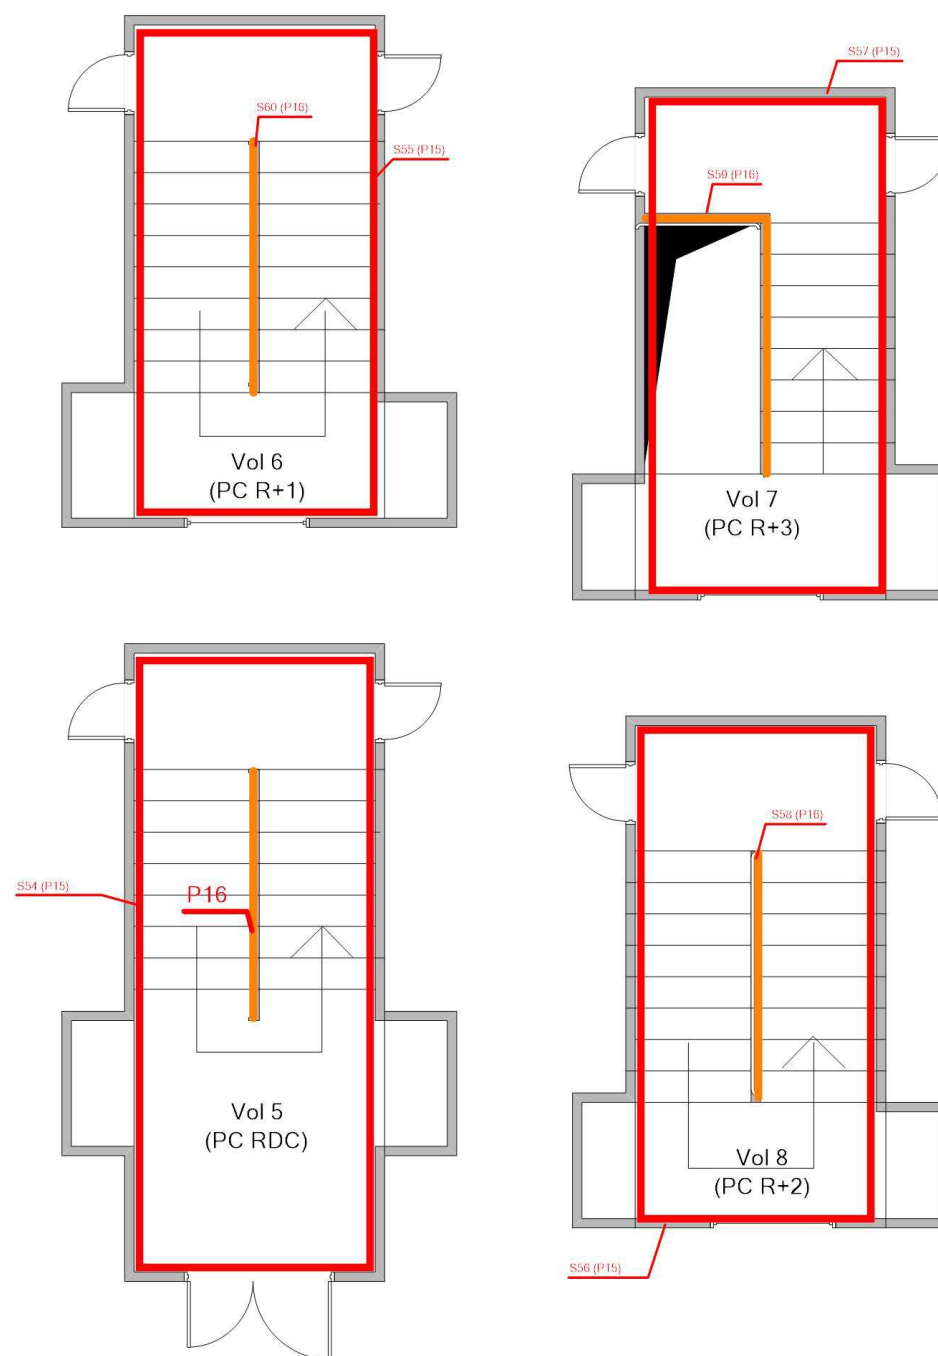
P16 : Enduit plâtre + peinture décorative (Garde corps escalier)

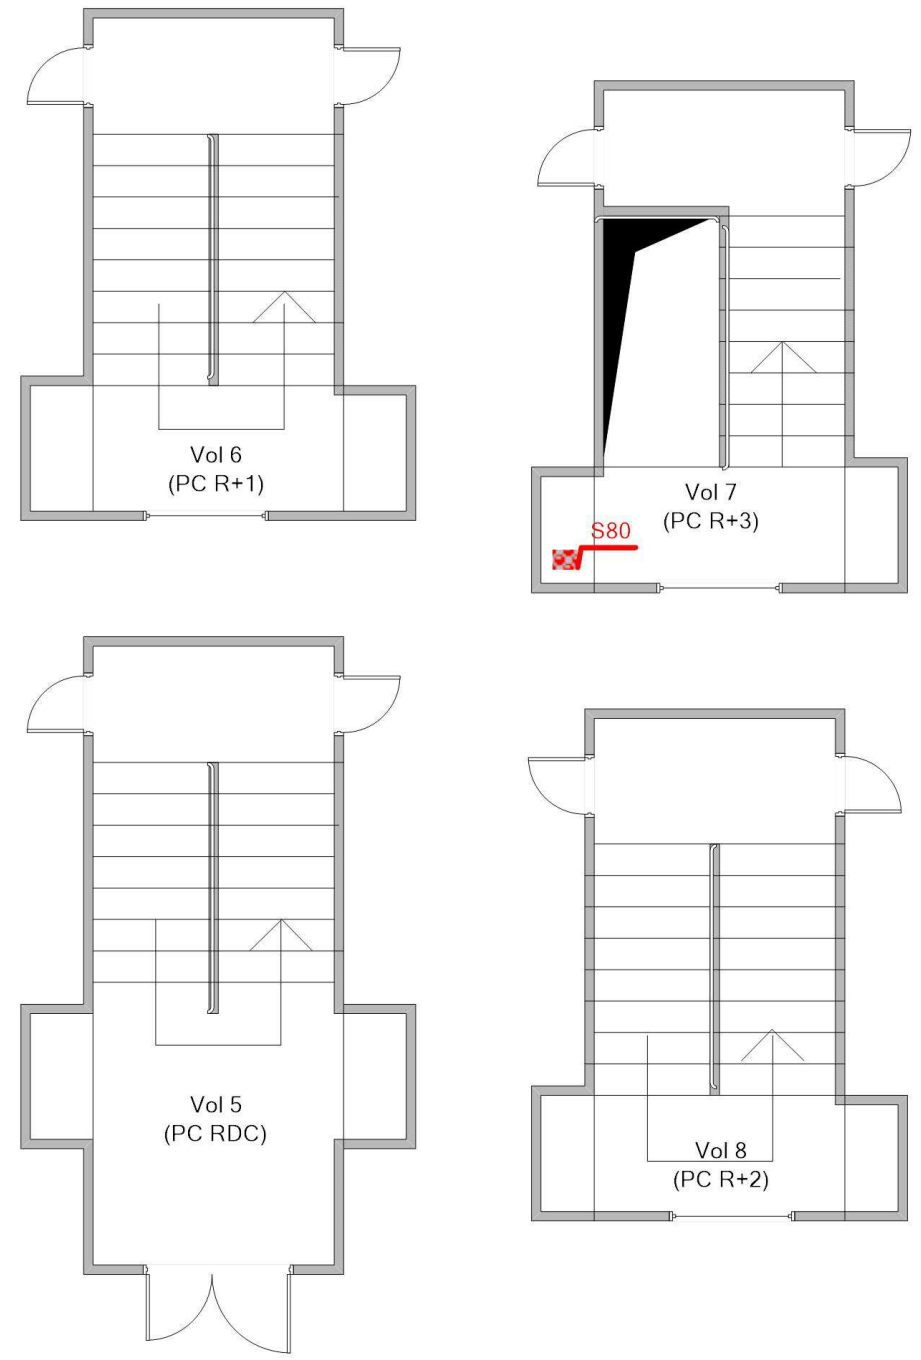
S80: Conduit en fibres-ciment

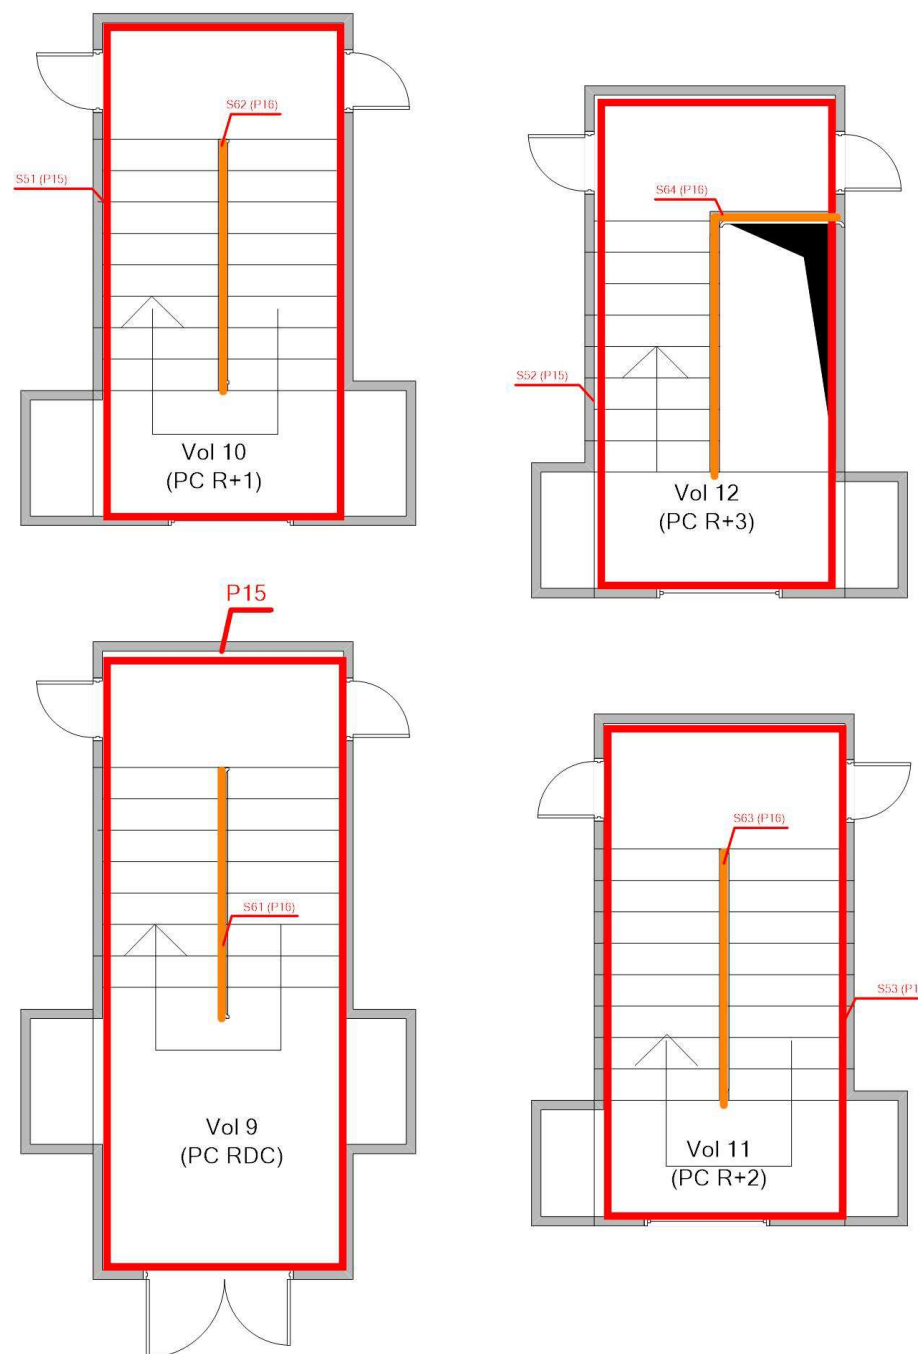
P16 : Enduit plâtre + peinture décorative (Garde corps escalier)

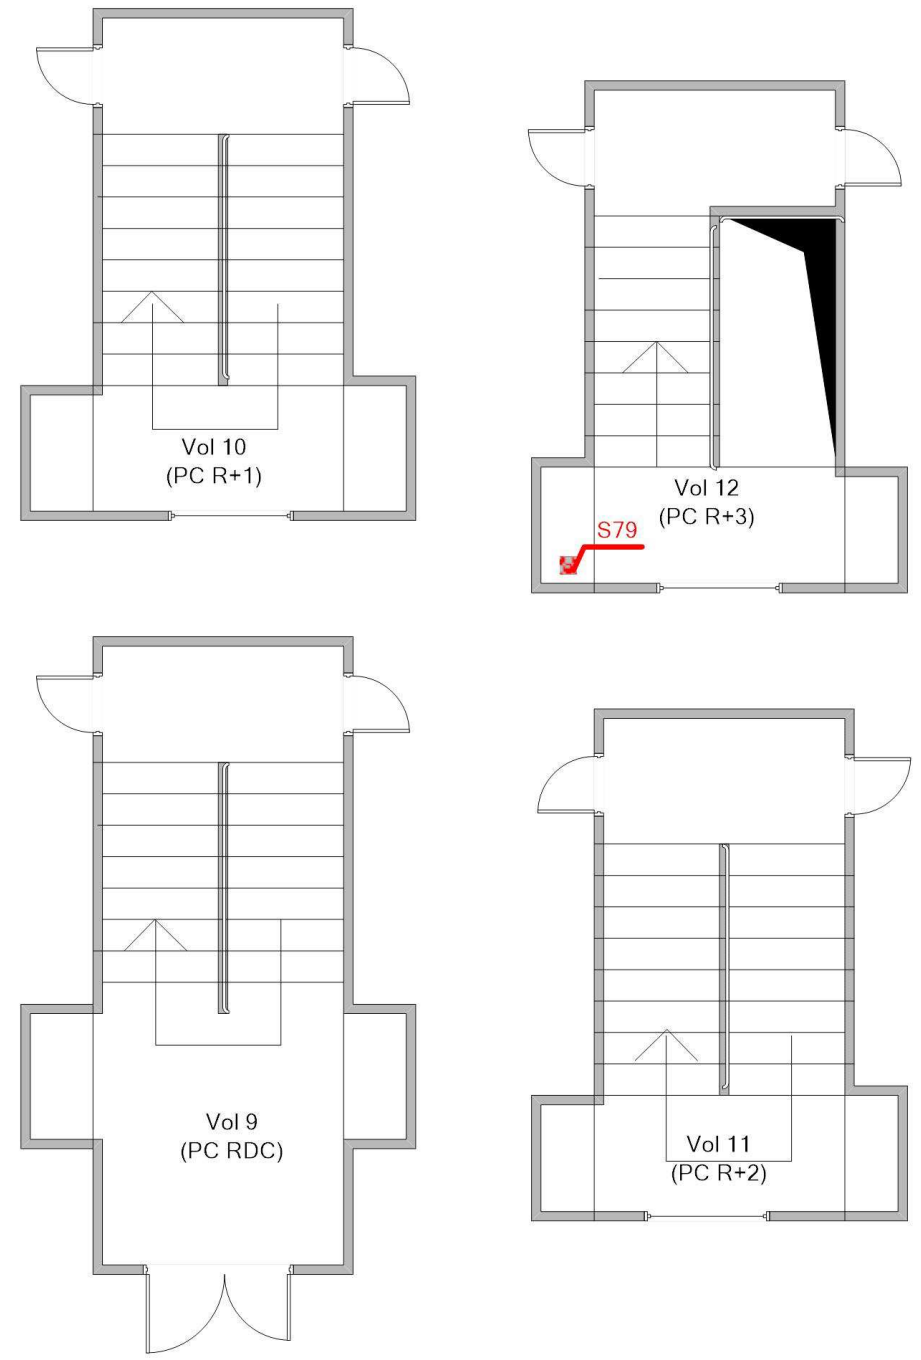
S79: Conduit en fibres-ciment

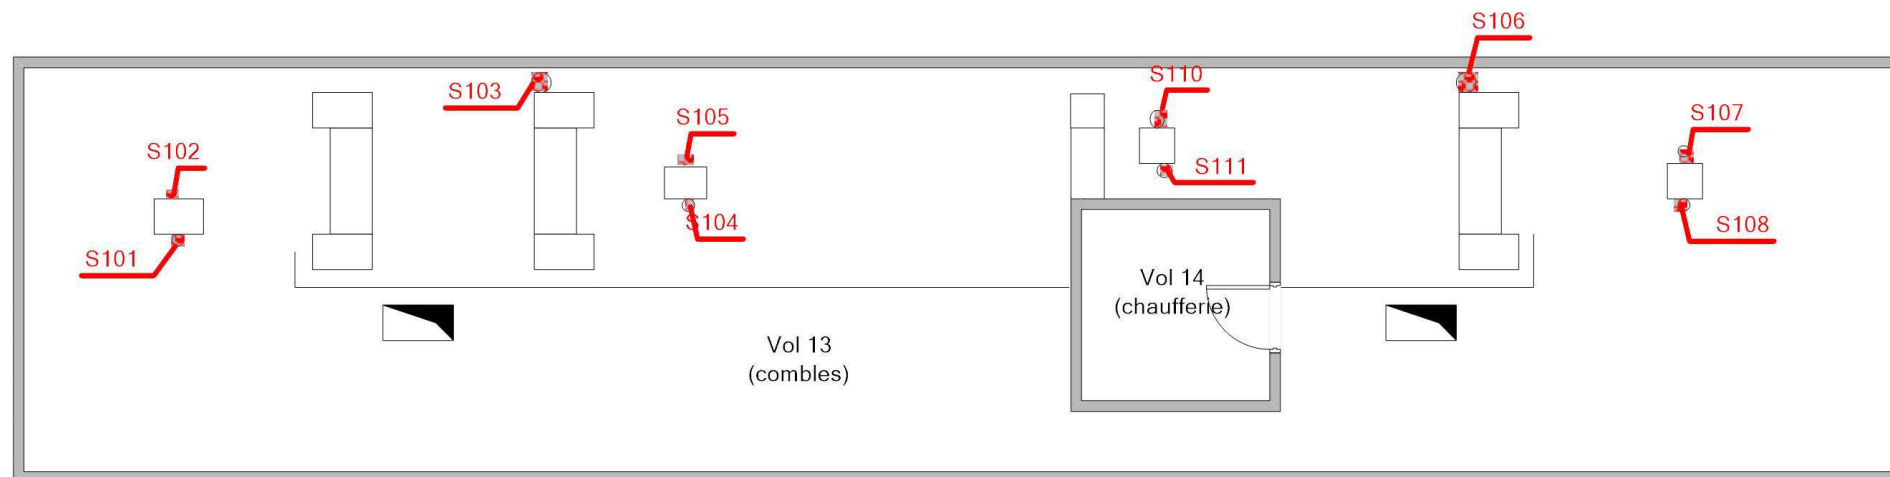
S106: Conduit en fibres-ciment

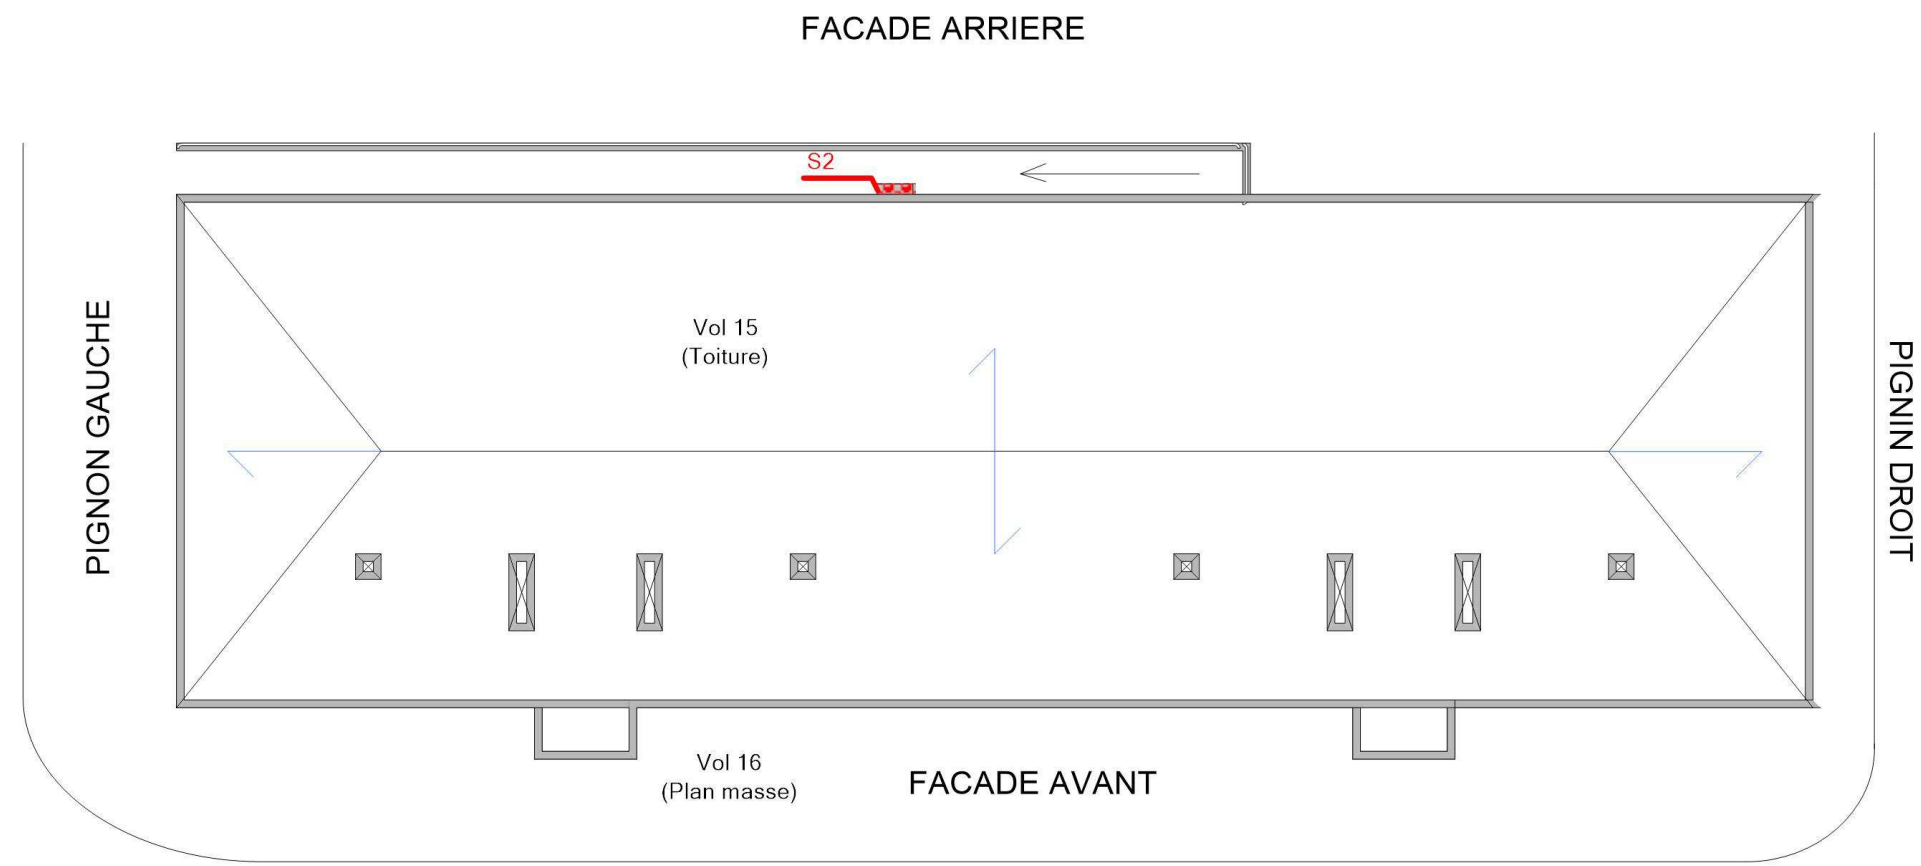
**PLAN MASSE - MPCA CONDUITS, CANALISATIONS ET ÉQUIPEMENTS**

S2	S2: Conduit en fibres-ciment
----	------------------------------

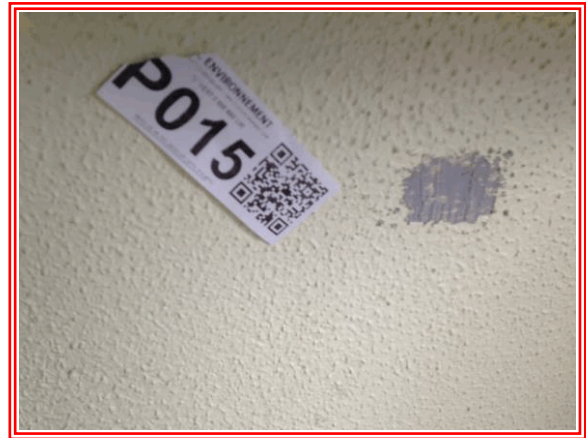
002HD001308 n°15 - 1 (P15)

On retrouve des parois verticales amiantées dans 5 des 7 bâtiments. Il est fort probable que l'amiante présente (trémolite) provienne des peintures décoratives gouttelé. Des prélèvements d'enduit ciment (béton banché brut ayant été réalisé et étant revenu non amianté).

Au vu des résultats obtenus et ayant 2 cages par bâtiment, il est nécessaire de réaliser des prélèvements complémentaires de parois verticales dans chaque cage de chaque bâtiment pour localiser précisément l'amiante ou à défaut considérer l'ensemble des enduits avec peintures des murs de tous les bâtiments comme amianté.

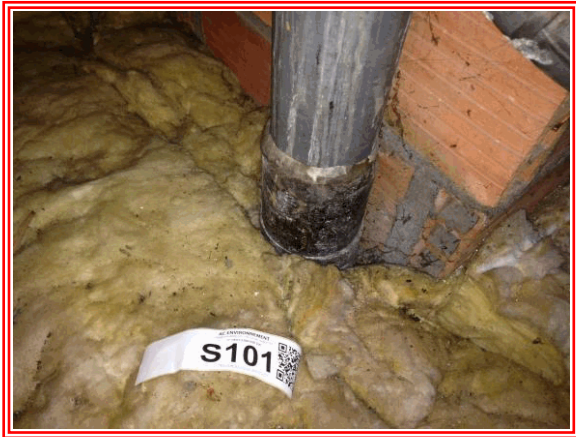
S101 - 1 (A101)

Combles	Vol 13 (combles)	Conduit air	Conduit en fibres-ciment	S101	Réalisation d'un sondage		S101 - 1			Présence sur jugement personnel de l'opérateur de repérage
Combles	Vol 13 (combles)	Conduit air	Conduit en fibres-ciment	S102	Réalisation d'un sondage		S102 - 1			Présence sur jugement personnel de l'opérateur de repérage

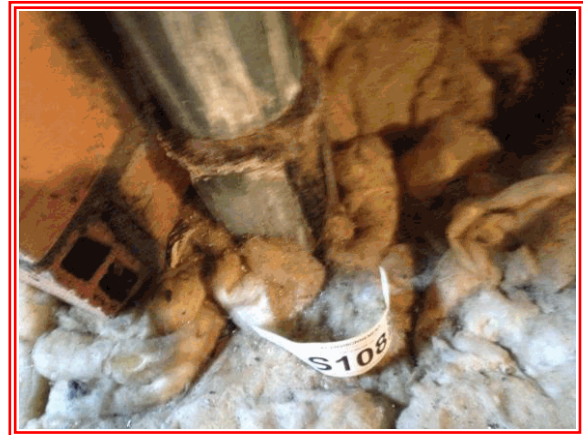
S108 - 1 (A108)

Combles	Vol 13 (combles)	Conduit air	Conduit en fibres-ciment	S108	Réalisation d'un sondage		S108 - 1			Présence sur jugement personnel de l'opérateur de repérage

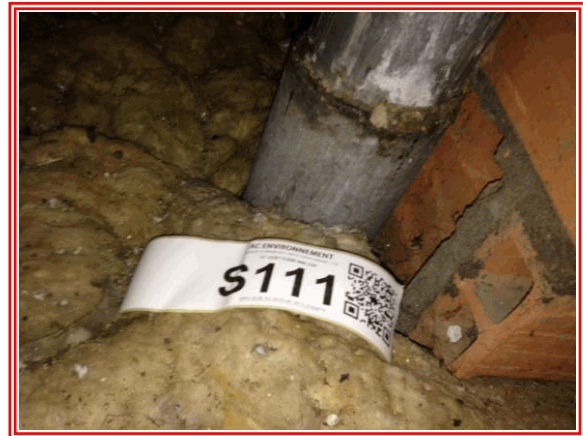
S111 - 1 (A111)

Combles	Vol 13 (combles)	Conduit air	Conduit en fibres-ciment	S111	Réalisation d'un sondage		S111 - 1				Présence sur jugement personnel de l'opérateur de repérage
Sous sol cage 31	Vol 1 (accès caves)	Conduit eau	Calorifugeage	P32	Réalisation d'un prélèvement		002HD0013 08 n°32 - 1 - 002HD0013 08 n°32 - 2	P32	Matériau fibreux multicolore avec poussières + toile fibreuse non séparable	Négatif	Négatif sur analyse
