Rapport de mission de repérage des matériaux et produits contenant de l'amiante avant travaux

Examen réalisé conformément à l'application du décret n°2011-629 du 3 juin 2011 modifiant le Code du travail relatif à la protection contre les risques sanitaires liés à une exposition à l'amiante dans les immeubles bâtis, à l'arrêté du 26 juin 2013 relatif au repérage des matériaux et produits de la liste C contenant de l'amiante et au contenu du rapport de repérage, à la norme NF 46-020 et ses annexes.

Adresse :	47 RUE AVOISE DE CRAON - STE CATHERINE 7
CP - Ville :	53000 LAVAL
Référence client :	_00013000100000100216_
Date du repérage :	29/12/2016
Désignation :	Appartement n° 216 de type 3 situé au 01 er étage

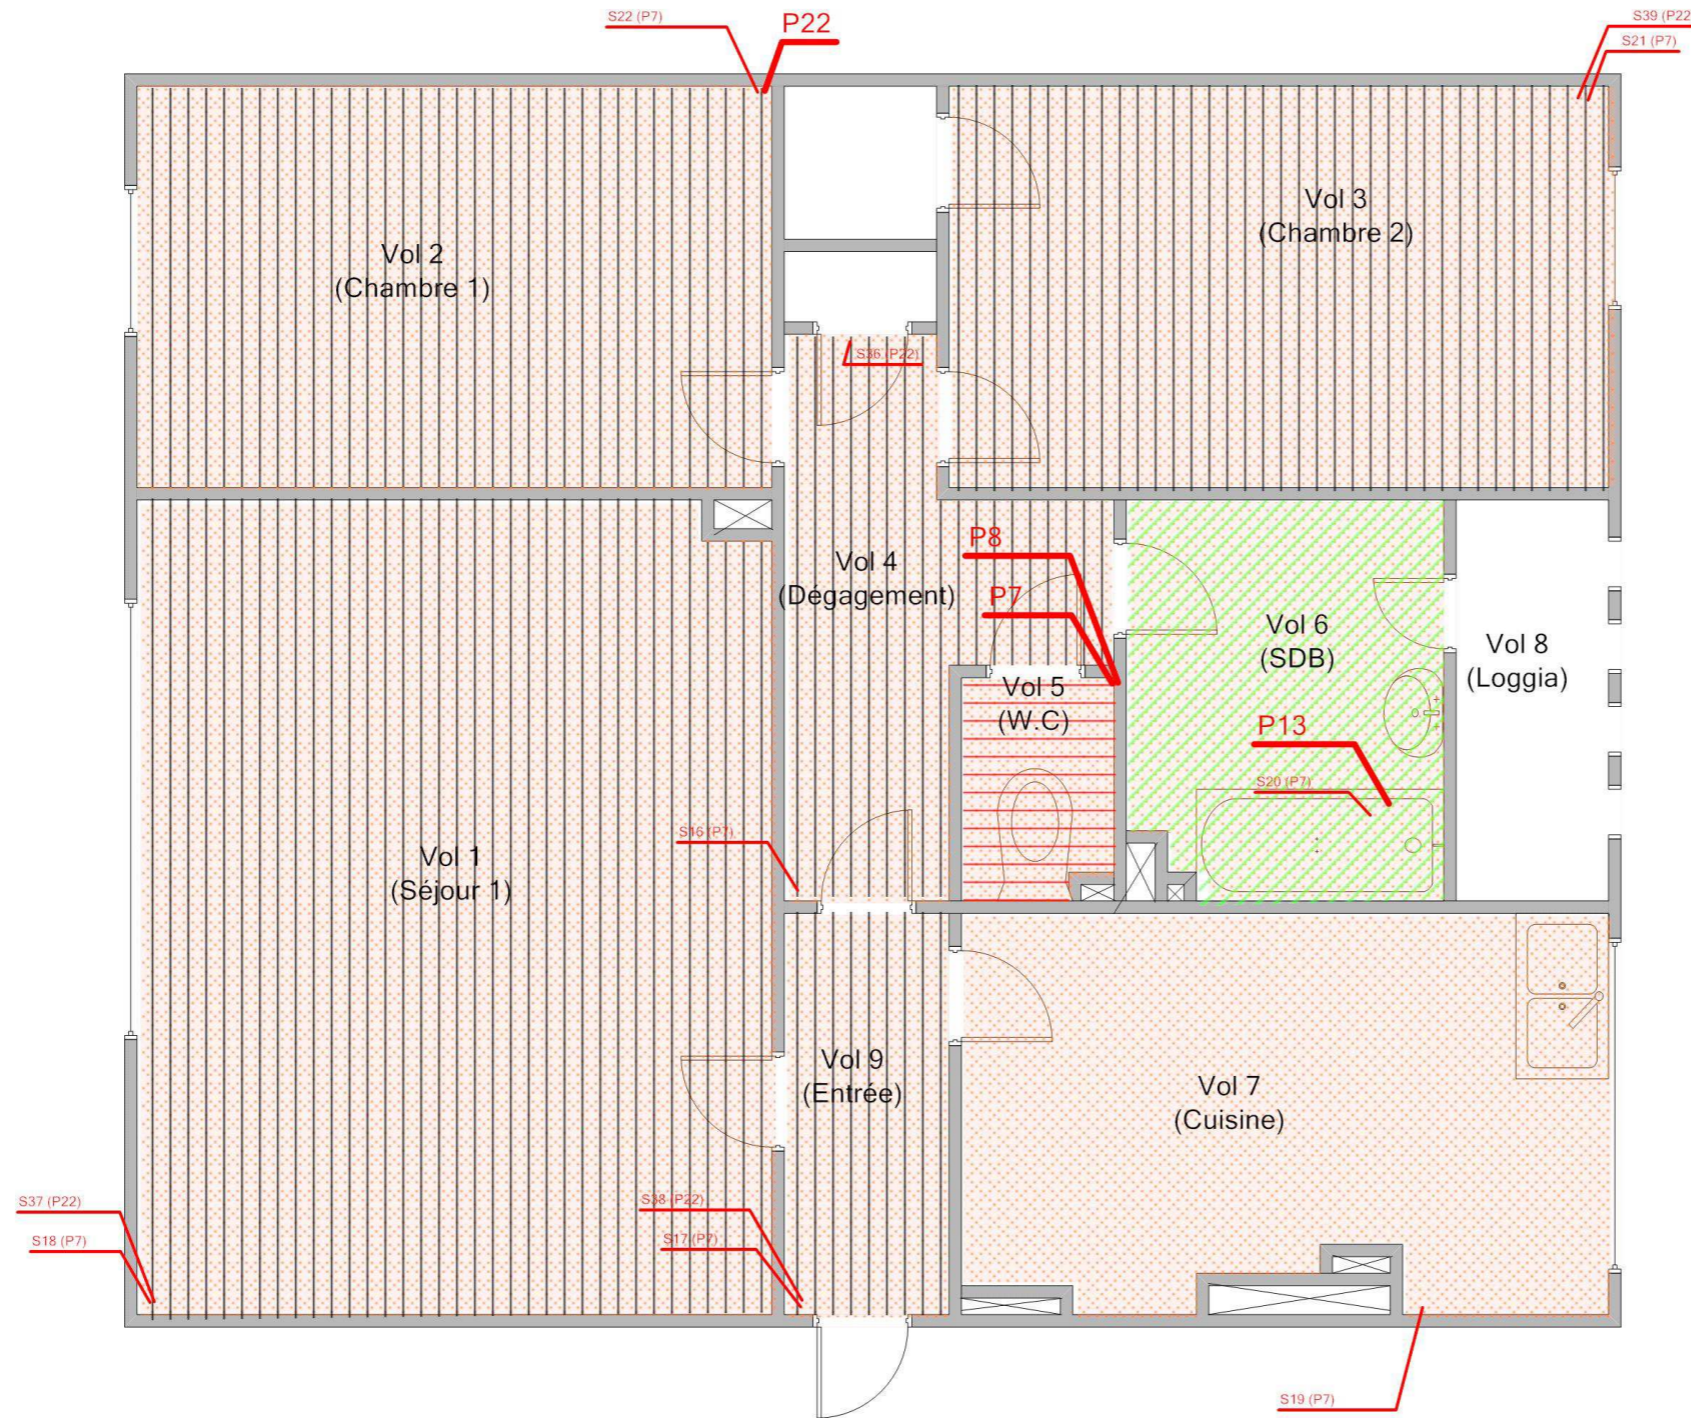
APPARTEMENT 216 - MPCA REVÊTEMENT DE SOL

Localisation	Catégorie	Composant	Partie de composant	Sur avis / réf pré.
Vol 5 (W.C)	Revêtement de sol	Revêtement de sol	Colle bitumeuses noires	P7
Vol 4 (Dégagement)	Revêtement de sol	Revêtement de sol	Colle bitumeuses noires	P7

Vol 9 (Entrée)	Revêtement de sol	Revêtement de sol	Colle bitumeuses noires	P7
Vol 1 (Séjour 1)	Revêtement de sol	Revêtement de sol	Colle bitumeuses noires	P7
Vol 7 (Cuisine)	Revêtement de sol	Revêtement de sol	Colle bitumeuses noires	P7
Vol 6 (SDB)	Revêtement de sol	Revêtement de sol	Colle bitumeuses noires	P7
Vol 3 (Chambre 2)	Revêtement de sol	Revêtement de sol	Colle bitumeuses noires	P7
Vol 2 (Chambre 1)	Revêtement de sol	Revêtement de sol	Colle bitumeuses noires	P7
Vol 5 (W.C)	Revêtement de sol	Revêtement de sol	Revetement plastique avec colle blanche	P8
Vol 6 (SDB)	Revêtement de sol	Revêtement de sol	Dalles dures grises + colle noire	P13
Vol 2 (Chambre 1)	Revêtement de sol	Revêtement de sol	Dalles dures noires	P22
Vol 4 (Dégagement)	Revêtement de sol	Revêtement de sol	Dalles dures noires	P22
Vol 1 (Séjour 1)	Revêtement de sol	Revêtement de sol	Dalles dures noires	P22
Vol 9 (Entrée)	Revêtement de sol	Revêtement de sol	Dalles dures noires	P22

Vol 3 (Chambre 2)	Revêtement de sol	Revêtement de sol	Dalles dures noires	P22

P13 : Dalles dures grises + colle noire
	P22 : Dalles dures noires
	P7 : Colle bitumeuses noires
	P8 : Revêtement souple marron avec fibres visible et couche fibreuse

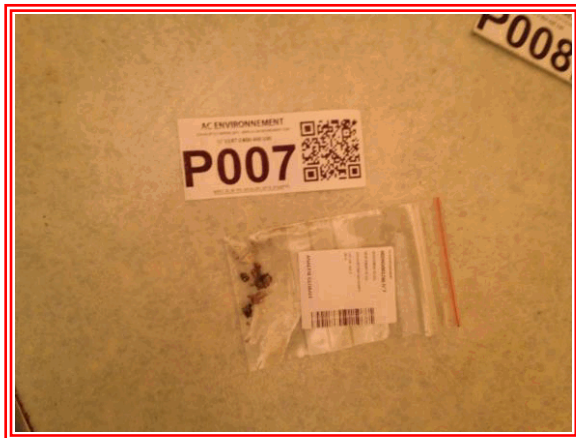
002HD001286 n°7 - 1 (P7)

Appartement 216	Vol 1 (Séjour 1)	Revêtement de sol	Colle bitumeuses noires	S18 (P7)	Sondage et extension de la zone homogène du prélèvement P7		002HD0012 86 n°7 - 1	P7	Colle bitumineuse noire + ragréage rose en faible quantité en vrac + matériau beige en faible quantité en vrac + ragréage gris en faible quantité en vrac	Positif	Présence sur analyse
Appartement 216	Vol 7 (Cuisine)	Revêtement de sol	Colle bitumeuses noires	S19 (P7)	Sondage et extension de la zone homogène du prélèvement P7		002HD0012 86 n°7 - 1	P7	Colle bitumineuse noire + ragréage rose en faible quantité en vrac + matériau beige en faible quantité en vrac + ragréage gris en faible quantité en vrac	Positif	Présence sur analyse

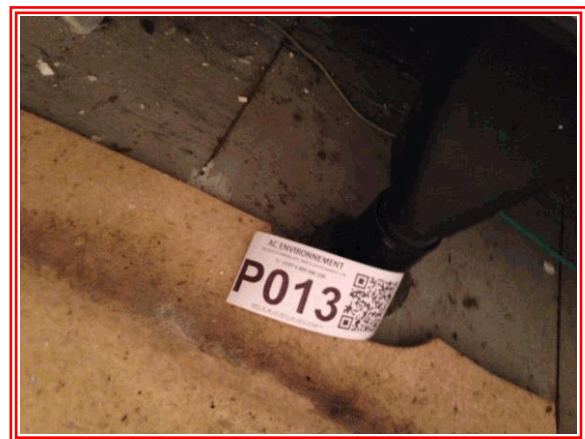
002HD001286 n°12 - 1 (P12)	Appartement 216 - Vol 6 (SDB)	Prélevement négatif
002HD001286 n°12 - 2 (P12)	Appartement 216 - Vol 6 (SDB)	Prélevement négatif
002HD001286 n°13 - 1 (P13)	Appartement 216 - Vol 6 (SDB)	Prélevement positif
002HD001286 n°13 - 2 (P13)	Appartement 216 - Vol 6 (SDB)	Prélevement positif

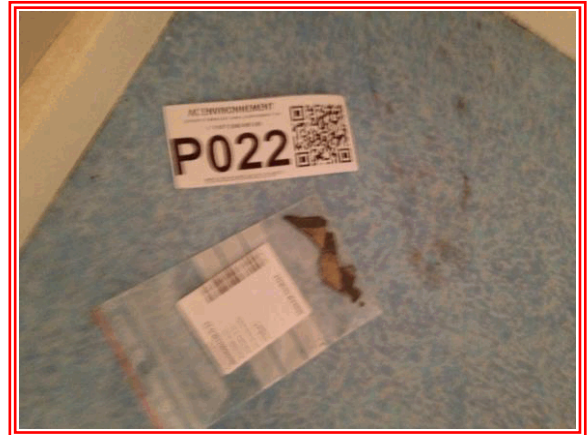
002HD001286 n°22 - 1 (P22)

Appartement 216	Vol 9 (Entrée)	Revêtement de sol	Dalles dures noires	S38 (P22)	Sondage et extension de la zone homogène du prélèvement P22		002HD0012 86 n°22 - 1 - 002HD0012 86 n°22 - 2	P22	Dalle dure cassante noire + colle polymère jaune non séparable + ragréage rose en faible quantité avec poussières non séparable	Positif	Présence sur analyse
Appartement 216	Vol 3 (Chambre 2)	Revêtement de sol	Dalles dures noires	S39 (P22)	Sondage et extension de la zone homogène du prélèvement P22		002HD0012 86 n°22 - 1 - 002HD0012 86 n°22 - 2	P22	Dalle dure cassante noire + colle polymère jaune non séparable + ragréage rose en faible quantité avec poussières non séparable	Positif	Présence sur analyse
Appartement 216	Vol 7 (Cuisine)	Revêtement de sol	Lés plastiques avec sous-couche	I1	Couche supérieure visible linoléum +colle jaune + ragréage supplémentaire		002HD0012 86 n°23 - 1 - I1 - 2				Aucun prélèvement réalisé à la demande du client sur les revêtements de sols non d'origines
