Rapport de mission de repérage des matériaux et produits contenant de l'amiante avant travaux

Adresse :	SAINTE CATHERINE BAT E
CP - Ville :	53000 LAVAL
Référence client :	_0001300011_
Date du repérage :	06/01/2017
Désignation :	Bâtiment composé de 2 cages et de 2 étages

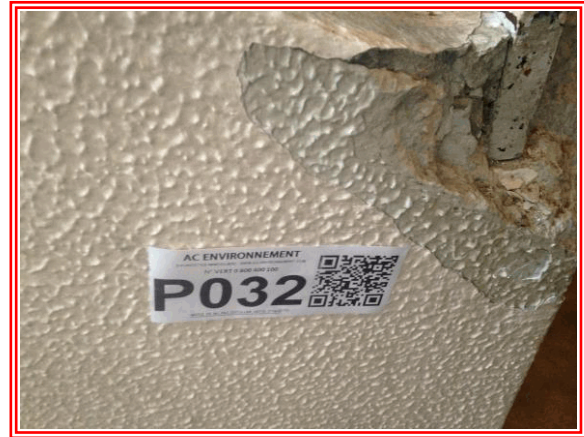
002HD001307 n°32 - 1 (P32)

Vol 8 (PC RDC)	Parois verticales intérieures et enduits	Murs et cloisons	Peinture décoratives gouttelée grise	P32
Vol 9 (PC R+1)	Parois verticales intérieures et enduits	Murs et cloisons	Peinture décoratives gouttelée grise	P32
Vol 10 (PC R+2)	Parois verticales intérieures et enduits	Murs et cloisons	Peinture décoratives gouttelée grise	P32

On retrouve des parois verticales amiantées dans 5 des 7 bâtiments. Il est fort probable que l'amiante présente (trémolite) provienne des peintures décoratives gouttelé. Des prélèvements d'enduit ciment (béton banché brut ayant été réalisé et étant revenu non amianté).

Au vu des résultats obtenus et ayant 2 cages par bâtiment, il est nécessaire de réaliser des prélèvements complémentaires de parois verticales dans chaque cage de chaque bâtiment pour localiser précisément l'amiante ou à défaut considérer l'ensemble des enduits avec peintures des murs de tous les bâtiments comme amianté.

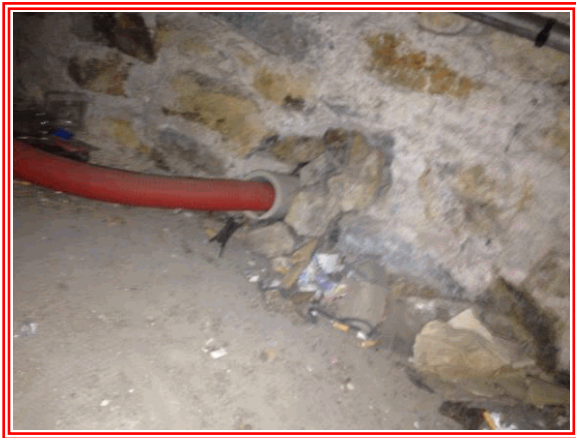
S26 - 1 (A26)

Localisation	Catégorie	Composant	Partie de composant	Sur avis / réf pré.
Vol 1 (accès cave 51)	Conduits, canalisations et équipements	Conduit air	Conduit en fibres-ciment	S26
Vol 8 (PC RDC)	Parois verticales intérieures et enduits	Murs et cloisons	Enduit plâtre + peinture décorative jaunatre	P21
Vol 9 (PC R+1)	Parois verticales intérieures et enduits	Murs et cloisons	Enduit plâtre + peinture décorative jaunatre	P21
Vol 10 (PC R+2)	Parois verticales intérieures et enduits	Murs et cloisons	Enduit plâtre + peinture décorative jaunatre	P21
Vol 5 (PC RDC)	Parois verticales intérieures et enduits	Murs et cloisons	Enduit plâtre + peinture décorative jaunatre	P21
Vol 6 (PC R+1)	Parois verticales intérieures et enduits	Murs et cloisons	Enduit plâtre + peinture décorative jaunatre	P21
Vol 7 (PC R+2)	Parois verticales intérieures et enduits	Murs et cloisons	Enduit plâtre + peinture décorative jaunatre	P21
Vol 7 (PC R+2)	Conduits, canalisations et équipements	Conduit air	Conduit en fibres-ciment	S76

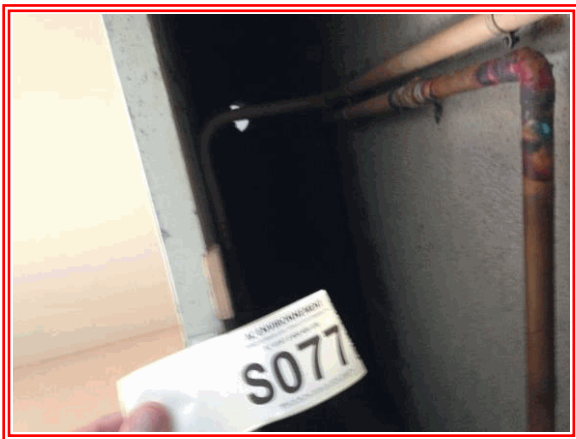
S77 - 1 (A77)

Vol 10 (PC R+2)	Conduits, canalisations et équipements	Conduit air	Conduit en fibres-ciment	S77
Vol 17 (combles)	Conduits, canalisations et équipements	Conduit air	Conduit en fibres-ciment	S81
Vol 17 (combles)	Conduits, canalisations et équipements	Conduit air	Conduit en fibres-ciment	S82
Vol 17 (combles)	Conduits, canalisations et équipements	Conduit air	Conduit en fibres-ciment	S83
Vol 17 (combles)	Conduits, canalisations et équipements	Conduit air	Conduit en fibres-ciment	S84
Vol 17 (combles)	Conduits, canalisations et équipements	Conduit air	Conduit en fibres-ciment	S85

PC Cage 53	Vol 10 (PC R+2)	Conduit air	Conduit en fibres-ciment	S77	Réalisation d'un sondage	plafond gaine gaz	S77 - 1				Présence sur jugement personnel de l'opérateur de repérage
Combles	Vol 17 (combles)	Conduit eau	Calorifugeage	P28	Réalisation d'un prélèvement		002HD0013 07 n°28 - 1 - 002HD0013 07 n°28 - 2	P28	Matériau fibreux orange avec poussières + matériau fibreux jaune + toile fibreuse blanche + carton non séparable	Négatif	Négatif sur analyse
Combles	Vol 17 (combles)	Conduit eau	Calorifugeage	P28	Sondage et extension de la zone homogène du prélèvement P28		002HD0013 07 n°28 - 1 - 002HD0013 07 n°28 - 2	P28	Matériau fibreux orange avec poussières + matériau fibreux jaune + toile fibreuse blanche + carton non séparable	Négatif	Négatif sur analyse

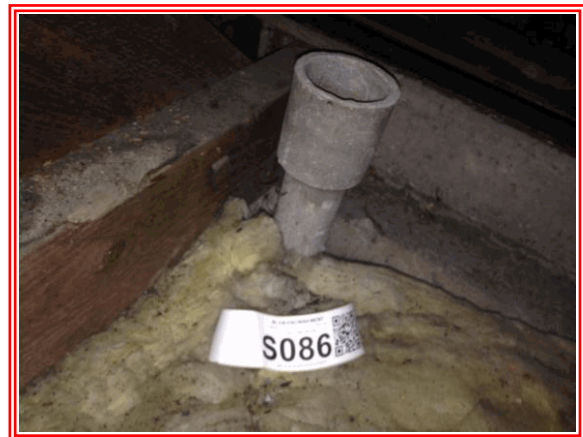
S86 - 1 (A86)

Vol 17 (combles)	Conduits, canalisations et équipements	Conduit air	Conduit en fibres-ciment	S86
Vol 17 (combles)	Conduits, canalisations et équipements	Conduit air	Conduit en fibres-ciment	S87
Vol 17 (combles)	Conduits, canalisations et équipements	Conduit air	Conduit en fibres-ciment	S88
Vol 17 (combles)	Conduits, canalisations et équipements	Conduit air	Conduit en fibres-ciment	S89
Vol 1 (accès cave 51)	Parois verticales intérieures et enduits	Murs et cloisons	Peinture décoratives gouttelée grise	P32
Vol 4 (accès cave 53)	Parois verticales intérieures et enduits	Murs et cloisons	Peinture décoratives gouttelée grise	P32
Vol 5 (PC RDC)	Parois verticales intérieures et enduits	Murs et cloisons	Peinture décoratives gouttelée grise	P32
Vol 6 (PC R+1)	Parois verticales intérieures et enduits	Murs et cloisons	Peinture décoratives gouttelée grise	P32
Vol 7 (PC R+2)	Parois verticales intérieures et enduits	Murs et cloisons	Peinture décoratives gouttelée grise	P32

Combles	Vol 17 (combles)	Conduit air	Conduit en fibres-ciment	S86	Réalisation d'un sondage		S86 - 1			Présence sur jugement personnel de l'opérateur de repérage
Combles	Vol 17 (combles)	Conduit air	Conduit en fibres-ciment	S87	Réalisation d'un sondage		S87 - 1			Présence sur jugement personnel de l'opérateur de repérage
