## Rapport de mission de repérage des matériaux et produits contenant de l'amiante avant travaux

Adresse :	RES DE BRETAGNE
CP - Ville :	53100 MAYENNE
Référence client :	_0010000007_
Date du repérage :	22/03/2017
Désignation :	Bâtiment composé de 1 cage et de 3 étages

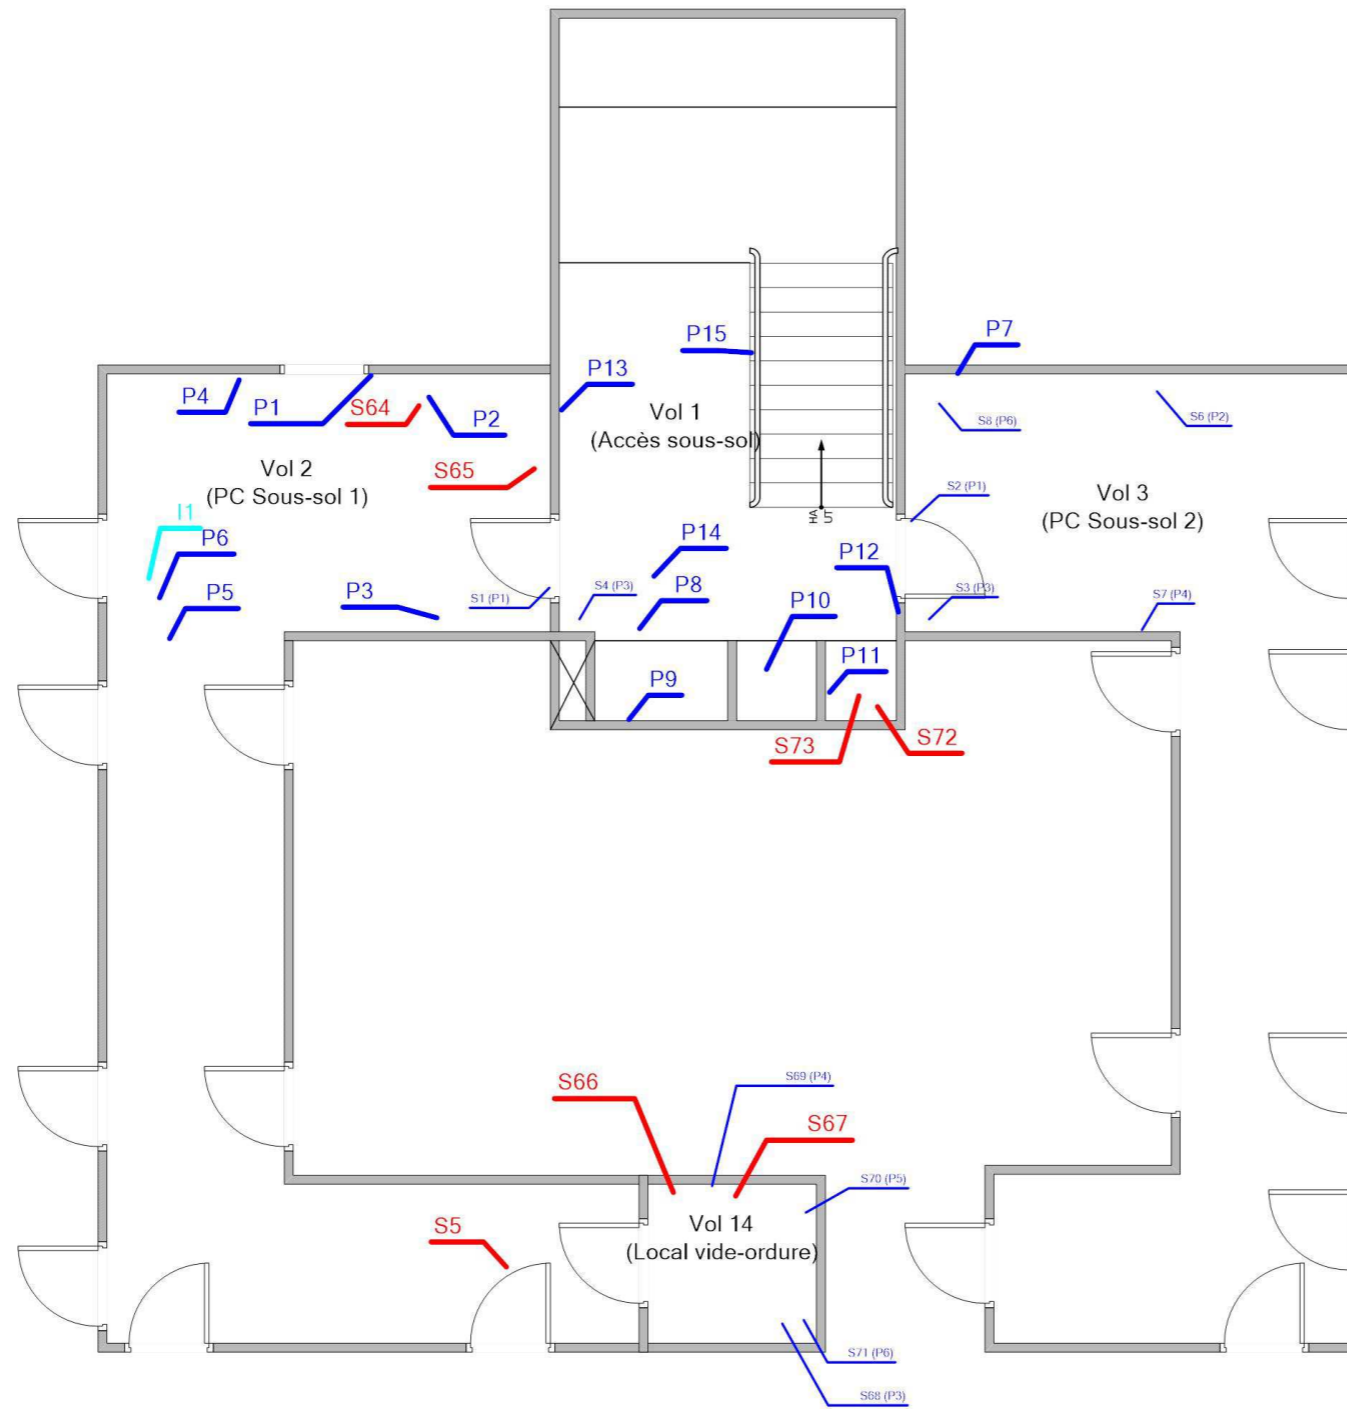
S5: Conduit en fibres-ciment

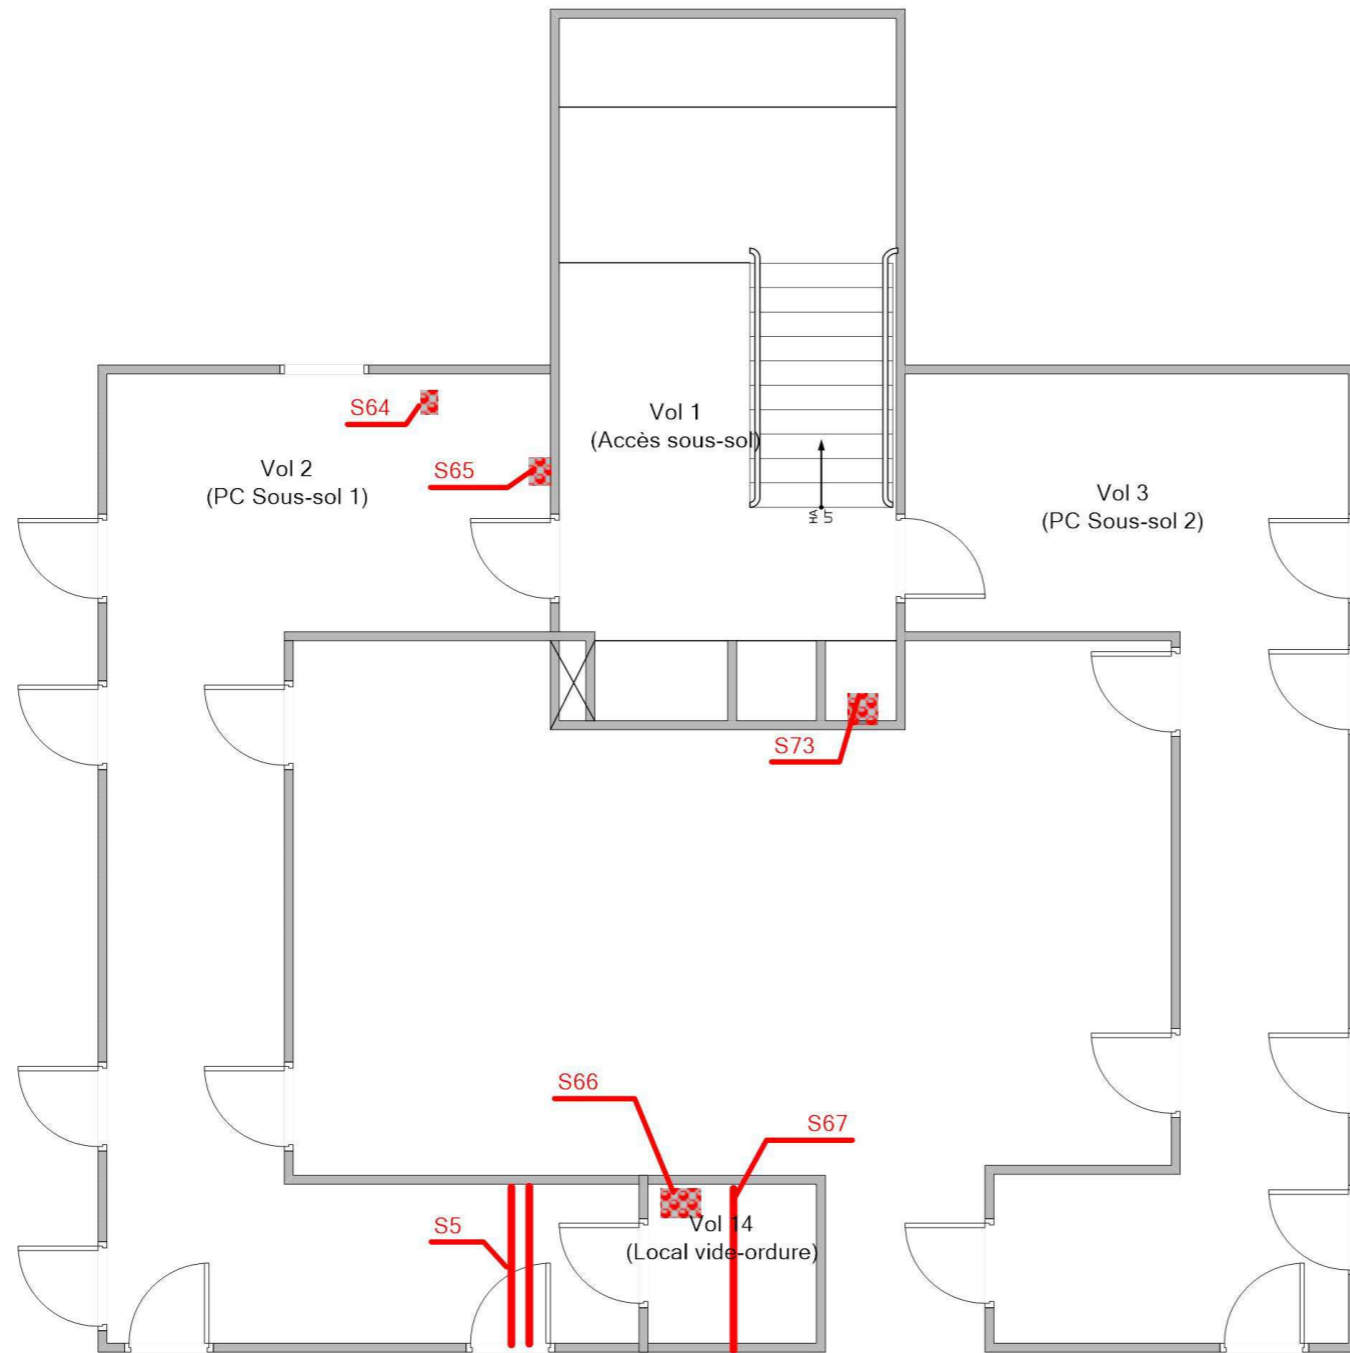
# SOUS SOL - MPCA CONDUITS, CANALISATIONS ET ÉQUIPEMENTS

S67: Conduit en fibres-ciment
	S73: Conduit en fibres-ciment
	S66: Conduit en fibres-ciment
	S64: Conduit en fibres-ciment
	S65: Conduit en fibres-ciment
	S5: Conduit en fibres-ciment

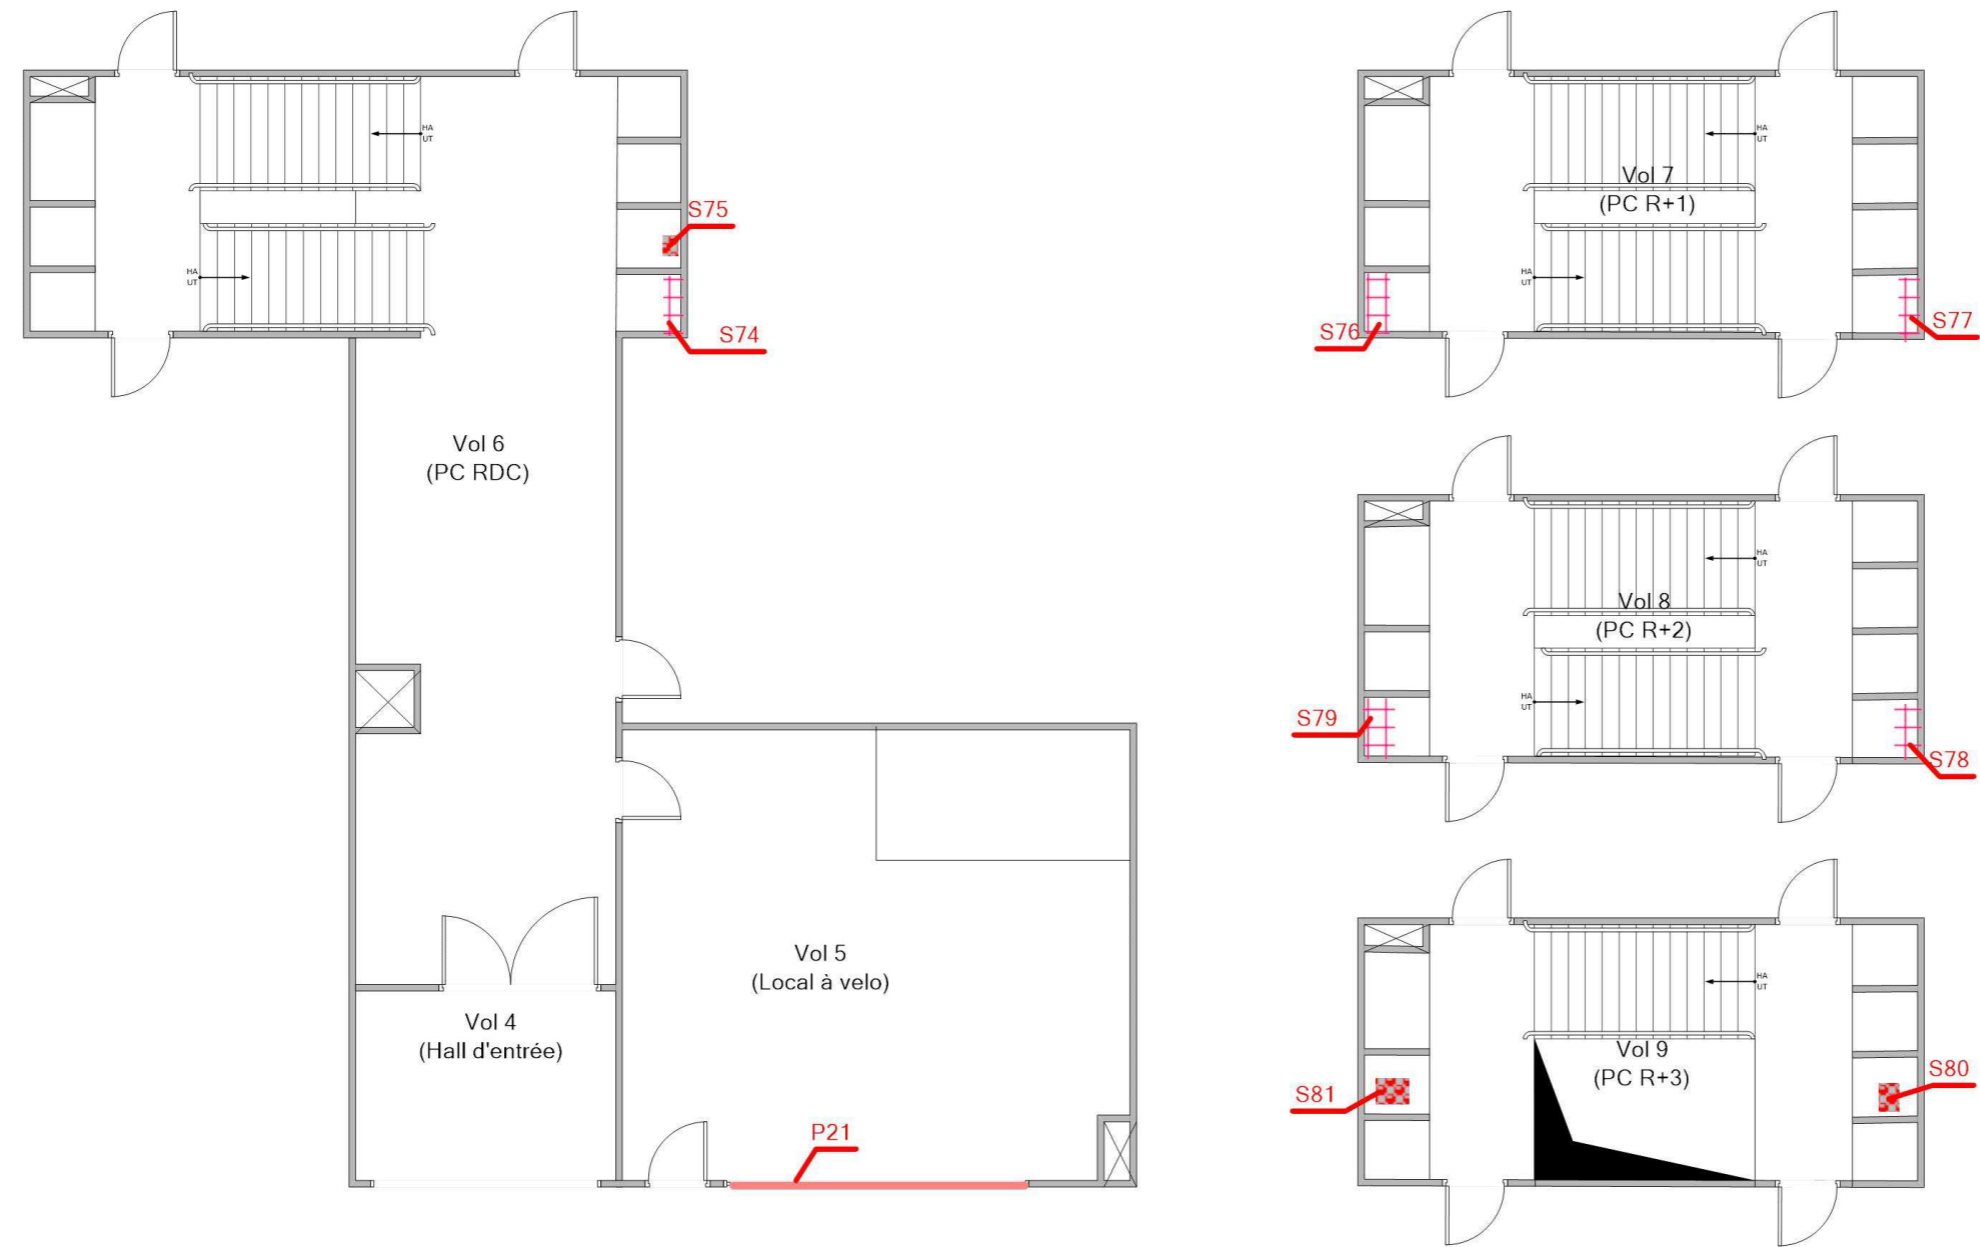
# ETAGES - MPCA TOUTES CATÉGORIES CONFONDUES

S79: Plaque isolante fibres-ciment
	S81: Conduit en fibres-ciment
	S74: Plaque isolante fibres-ciment
	S80: Conduit en fibres-ciment
	S75: Conduit en fibres-ciment
	P21 : allèges
	S76: Plaque isolante fibres-ciment
	S77: Plaque isolante fibres-ciment
	S78: Plaque isolante fibres-ciment

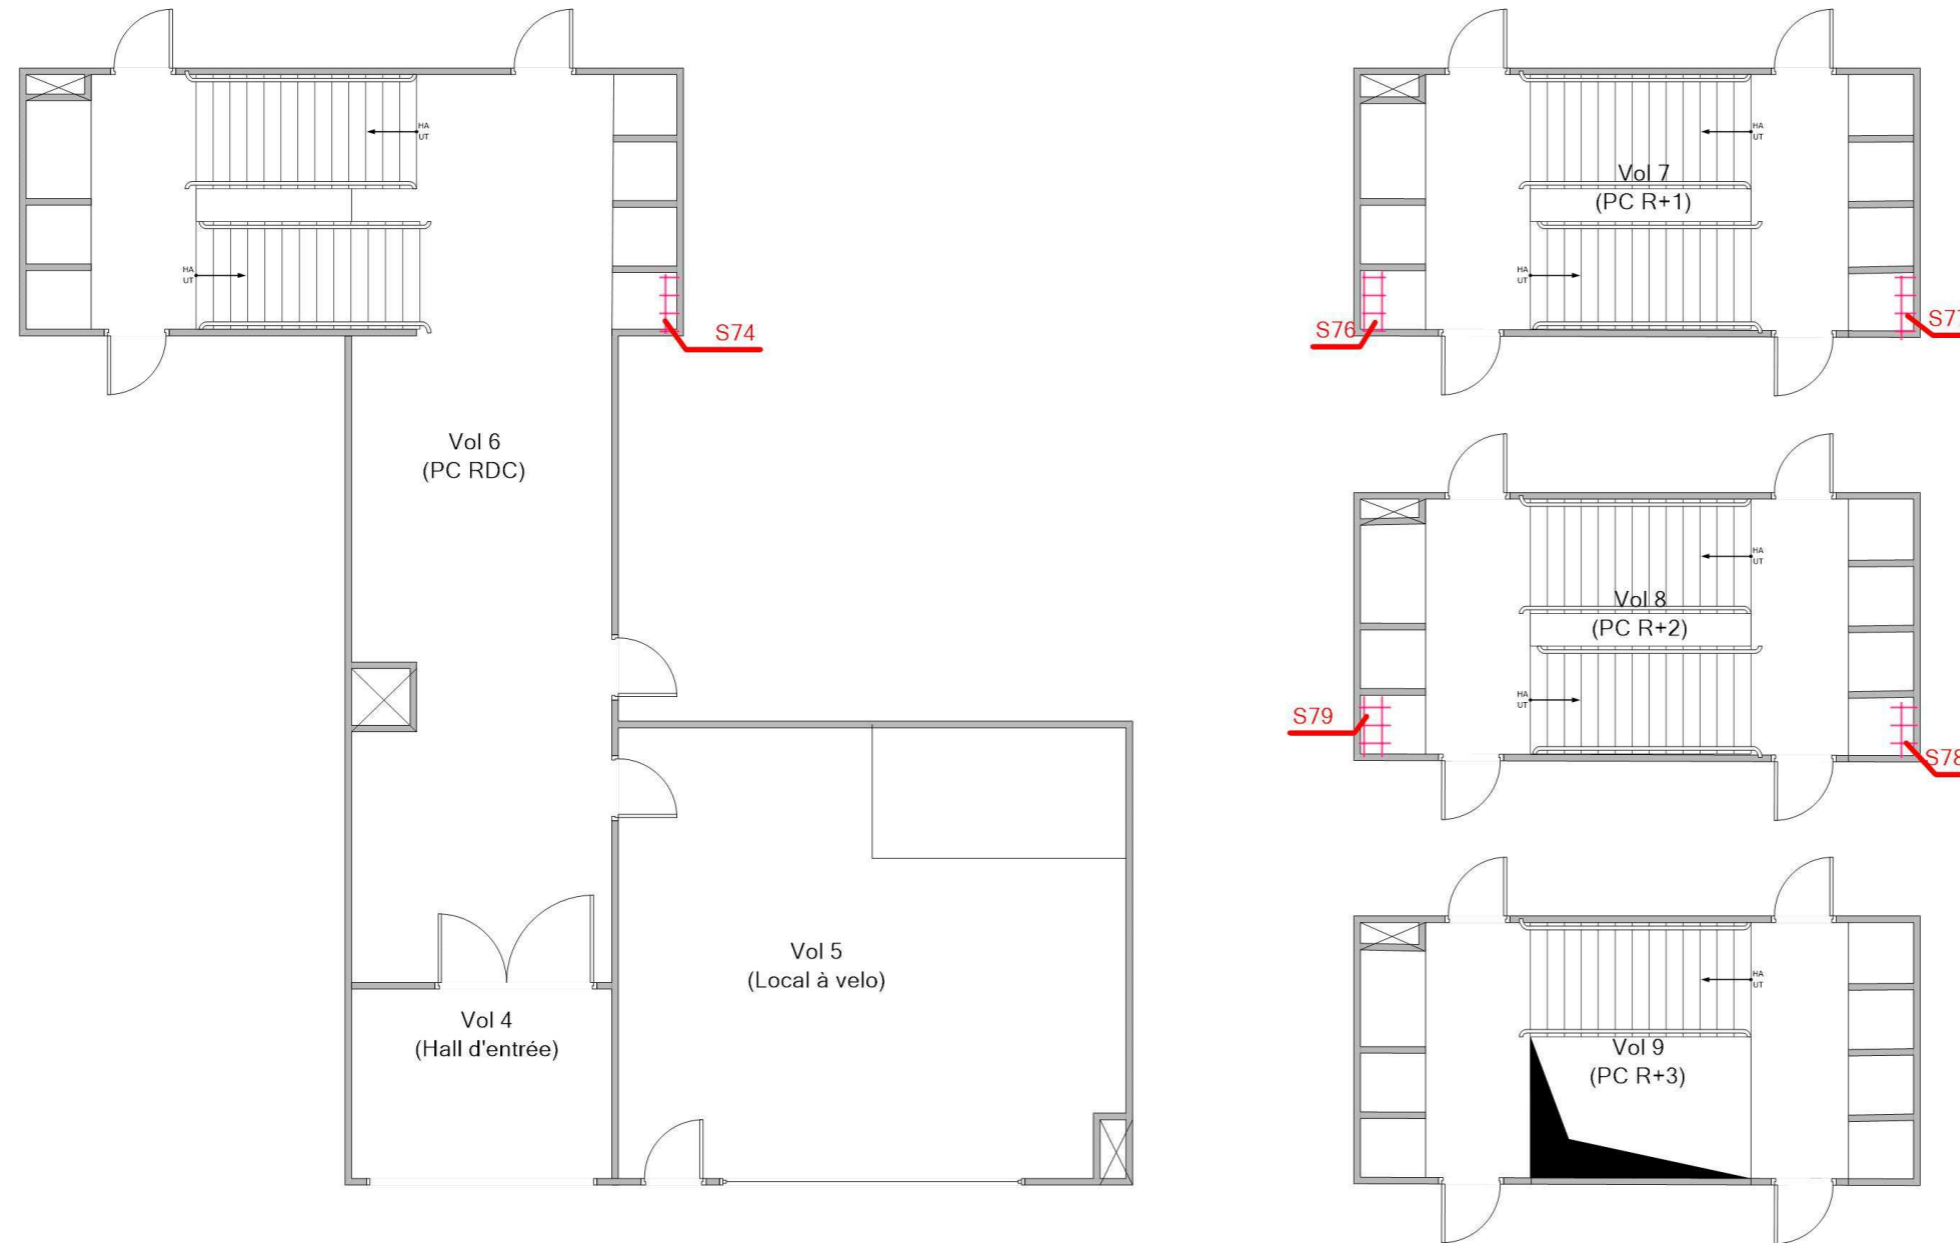
# ETAGES - MPCA PLAFOND ET FAUX-PLAFONDS

S79: Plaque isolante fibres-ciment
	S74: Plaque isolante fibres-ciment
	S76: Plaque isolante fibres-ciment
	S77: Plaque isolante fibres-ciment
	S78: Plaque isolante fibres-ciment

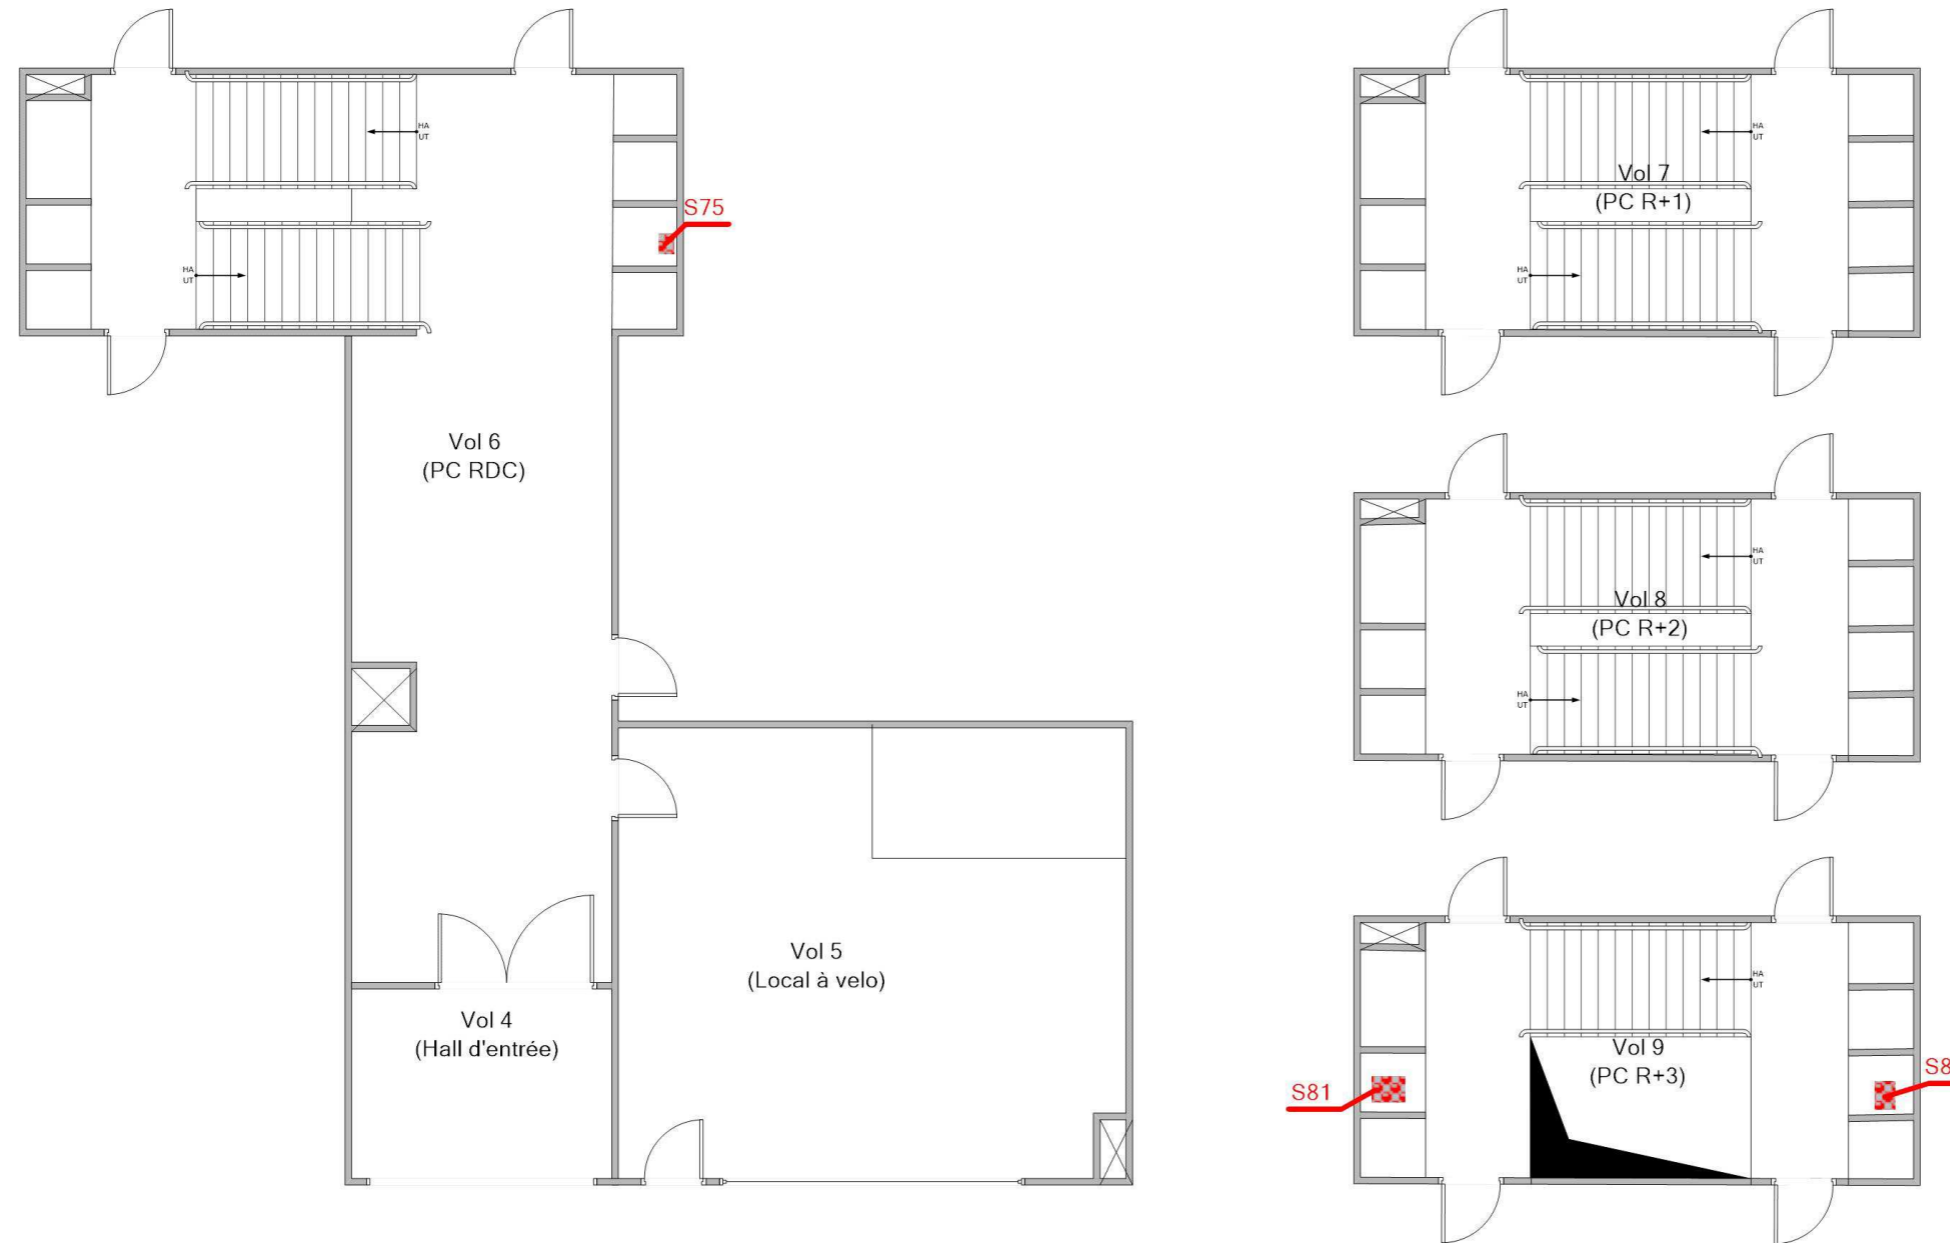
# ETAGES - MPCA CONDUITS, CANALISATIONS ET ÉQUIPEMENTS

S81: Conduit en fibres-ciment
	S80: Conduit en fibres-ciment
	S75: Conduit en fibres-ciment

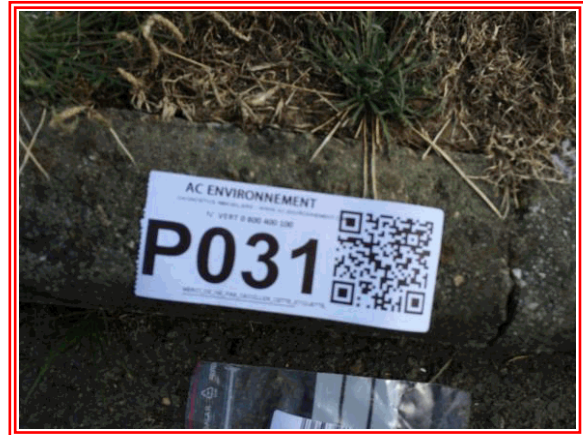
002LQ000386 n°31 - 2 (P31)

1 des 8 Joints de scellements des bordures est revenu amianté (Prélèvement P31 du bâtiment 7 du groupe 100 au 602 RUE DES FAUVETTES). Il est nécessaire de réaliser des prélèvements complémentaires sur les joints de ce bâtiment afin de confirmer ou non les premiers résultats obtenus. Il est possible que le joint en question soit pollué par un autre matériaux.

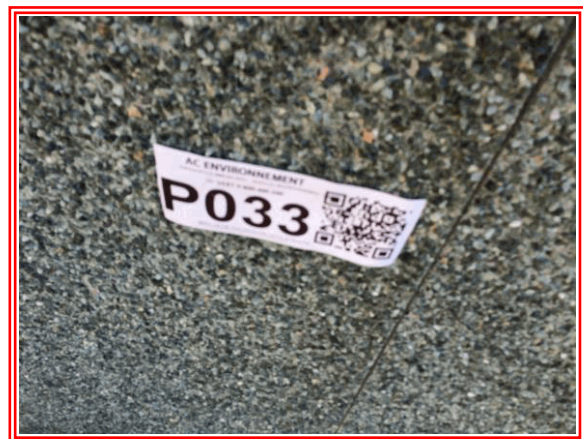
002LQ000386 n°33 - 2 (P33)

Sur les 8 bâtiments, seul 1 prélèvement de ce type de bardage est revenu amianté (P33 du bâtiment 7 du groupe 100 au 602 RUE DES FAUVETTES). IL est fort probable qu'il soit dû à une pollution. Un prélèvement complémentaire pour ce matériau sur le bâtiment en question est donc nécessaire afin de confirmer ou non les premiers résultats obtenus.
