Rapport de mission de repérage des matériaux et produits contenant de l'amiante avant travaux

| Adresse : | 566 RUE DES FAUVETTES - RES DE BRETAGNE |
| Date du repérage : | 20/02/2017 |
| Désignation : | Appartement n° 112 de type 1BIS situé au RDC |

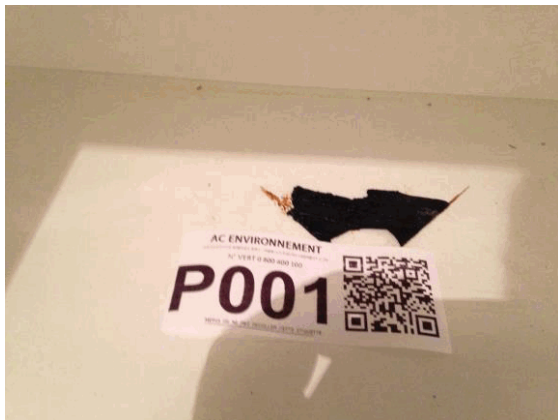
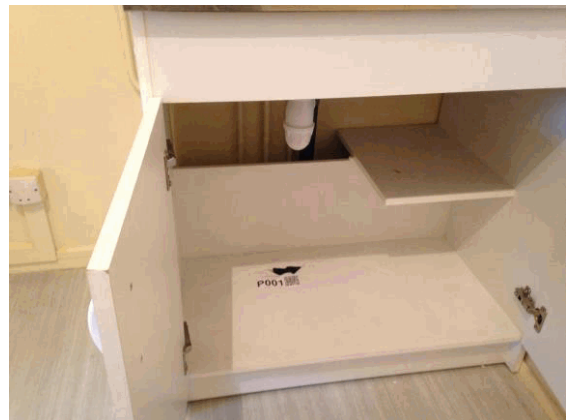
002HD001378 n°1 - 1 (P1)

| Plan | Localisation | Composant | Partie composant | Descriptif de l'action menée | | | | Laboratoire | | | Conclusion |
|---|---|---|---|---|---|---|--|---|---|---|--|
| Appartement n°112 | Vol 2 (Cuisine) | Evier | Résidus Tampon bitumineux | P1 | Réalisation d'un prélèvement | | 002HD0013 78 n°1 - 1 - 002HD0013 78 n°1 - 2 | P1 | Tampon bitumineux noir | Négatif | Négatif sur analyse |

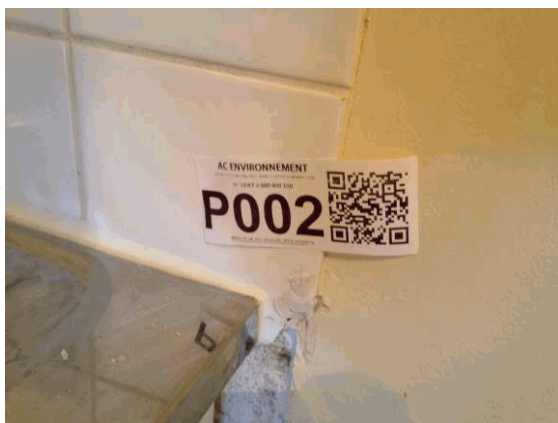
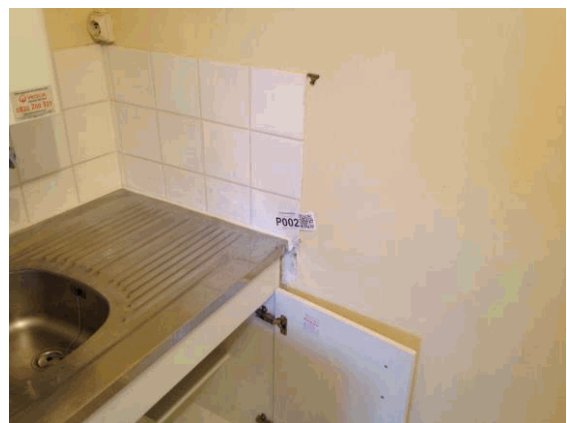
002HD001378 n°2 - 1 (P2)

| Plan | Localisation | Composant | Partie composant | Descriptif de l'action menée | | | | Laboratoire | | | Conclusion |
|---|---|---|---|---|---|---|--|---|---|---|---|
| Appartement n°112 | Vol 2 (Cuisine) | Revêtement de mur | Colle de carrelage (faïence cuisine) | P2 | Réalisation d'un prélèvement | | 002HD0013 78 n°2 - 1 - 002HD0013 78 n°2 - 2 | P2 | Colle beige avec couche en papier non séparable + couche plâtreuse blanche non séparable + joint cassant blanc non séparable + peinture | Négatif | Négatif sur analyse |

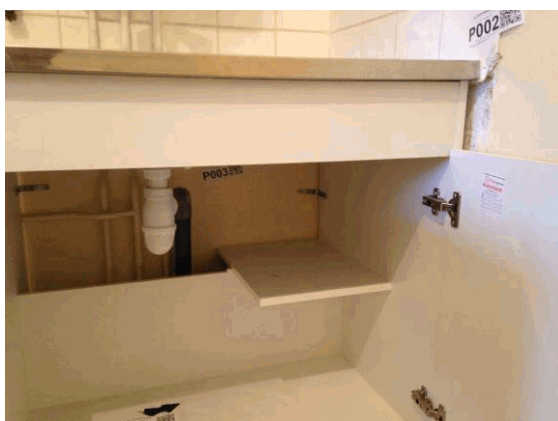
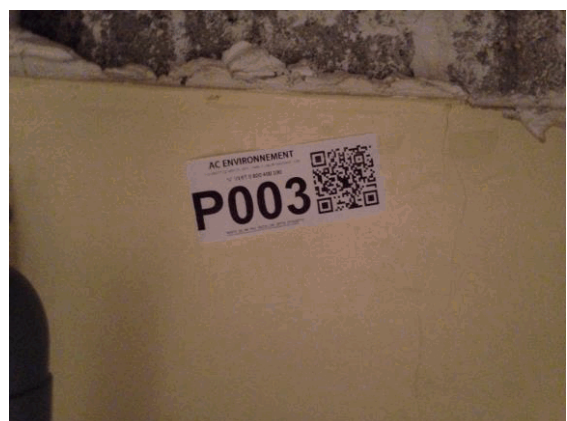
002HD001378 n°3 - 1 (P3)

| Plan | Localisation | Composant | Partie composant | Descriptif de l'action menée | | | | Laboratoire | | | Conclusion |
|---|---|---|---|---|--|---|--|---|---|---|---|
| Appartement n°112 | Vol 2 (Cuisine) | Murs et cloisons | Enduit plâtre | P3 | Réalisation d'un prélèvement | Porteur pièces humides | 002HD0013 78 n°3 - 1 - 002HD0013 78 n°3 - 2 | P3 | Enduit plâtreux blanc en vrac + matériau gris en faible quantité non séparable + peinture non séparable | Négatif | Négatif sur analyse |
| Appartement n°112 | Vol 1 (SDB/WC) | Murs et cloisons | Enduit plâtre | S2 | Sondage et extension de la zone homogène du prélèvement P3 | Porteur pièces humides | 002HD0013 78 n°3 - 1 - 002HD0013 78 n°3 - 2 | P3 | Enduit plâtreux blanc en vrac + matériau gris en faible quantité non séparable + peinture non séparable | Négatif | Négatif sur analyse |

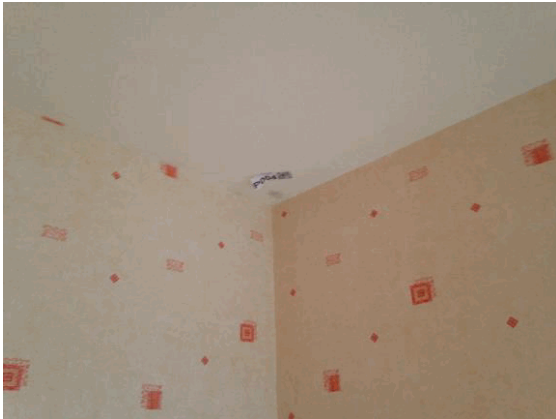
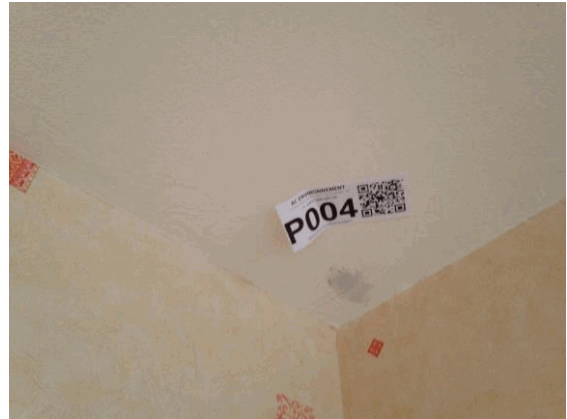
002HD001378 n°4 - 1 (P4)

| Plan | Localisation | Composant | Partie composant | Descriptif de l'action menée | | | | Laboratoire | | | Conclusion |
|---|---|---|---|---|---|---|---|---|---|---|---|
| Appartement n°112 | Vol 3 (Séjour) | Plafonds | Enduit plâtre | P4 | Réalisation d'un prélèvement | Plafond pièces sèches | 002HD0013 78 n°4 - 1 - 002HD0013 78 n°4 - 2 | P4 | Enduit plâtreux blanc en vrac non séparable + matériau gris en faible quantité non séparable + peinture non séparable | Négatif | Négatif sur analyse |
| Appartement n°112 | Vol 4 (Dégagement) | Plafonds | Enduit plâtre | S3 | Sondage et extension de la zone homogène du prélèvement P4 | Plafond pièces sèches | 002HD0013 78 n°4 - 1 - 002HD0013 78 n°4 - 2 | P4 | Enduit plâtreux blanc en vrac non séparable + matériau gris en faible quantité non séparable + peinture non séparable | Négatif | Négatif sur analyse |

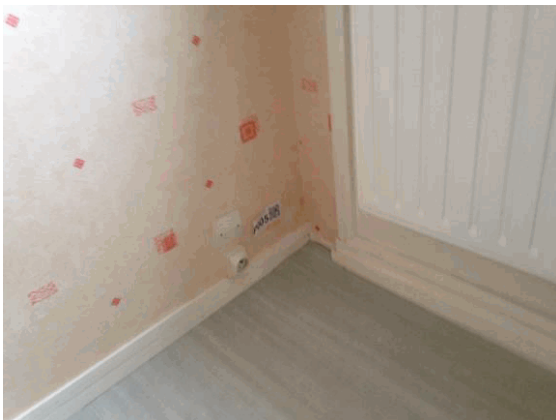
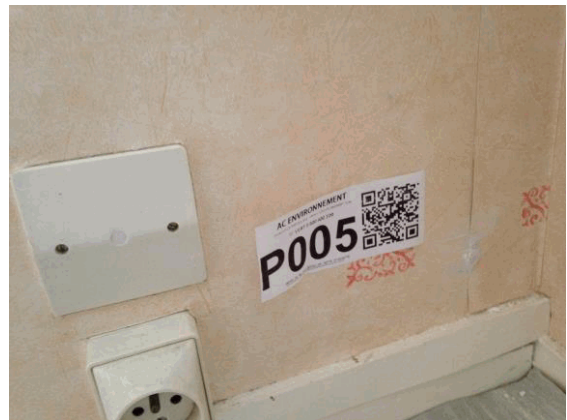
002HD001378 n°5 - 1 (P5)

| Plan | Localisation | Composant | Partie composant | Descriptif de l'action menée | | | | Laboratoire | | | Conclusion |
|---|---|---|---|---|--|---|---|---|--|---|---|
| Appartement n°112 | Vol 3 (Séjour) | Murs et cloisons | Enduit plâtre | P5 | Réalisation d'un prélèvement | Cloison et doublage pièces sèches | 002HD001378 n°5 - 1 - 002HD001378 n°5 - 2 | P5 | Enduit plâtreux blanc en vrac + peinture non séparable | Négatif | Négatif sur analyse |
| Appartement n°112 | Vol 3 (Séjour) - Vol 4 (Dégagement) | Murs et cloisons | Enduit plâtre | P5 - S5 | Sondage et extension de la zone homogène du prélèvement P5 | Cloison et doublage pièces sèches | 002HD001378 n°5 - 1 - 002HD001378 n°5 - 2 | P5 | Enduit plâtreux blanc en vrac + peinture non séparable | Négatif | Négatif sur analyse |

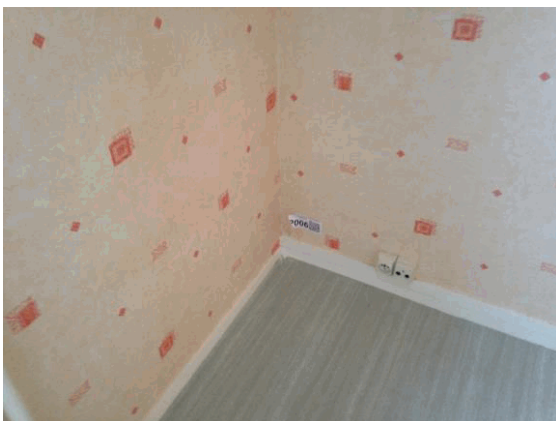
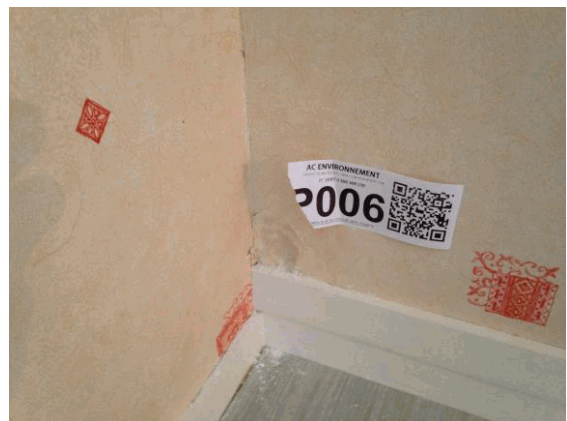
002HD001378 n°6 - 1 (P6)

| Plan | Localisation | Composant | Partie composant | Descriptif de l'action menée | | | | Laboratoire | | | Conclusion |
|---|---|---|---|---|--|---|---|---|--|---|---|
| Appartement n°112 | Vol 3 (Séjour) | Murs et cloisons | Enduit plâtre | P6 | Réalisation d'un prélèvement | Porteur pièces sèches | 002HD001378 n°6 - 1 - 002HD001378 n°6 - 2 | P6 | Enduit plâtreux blanc + papier non séparable | Négatif | Négatif sur analyse |
| Appartement n°112 | Vol 4 (Dégagement) | Murs et cloisons | Enduit plâtre | S4 | Sondage et extension de la zone homogène du prélèvement P6 | Porteur pièces sèches | 002HD001378 n°6 - 1 - 002HD001378 n°6 - 2 | P6 | Enduit plâtreux blanc + papier non séparable | Négatif | Négatif sur analyse |

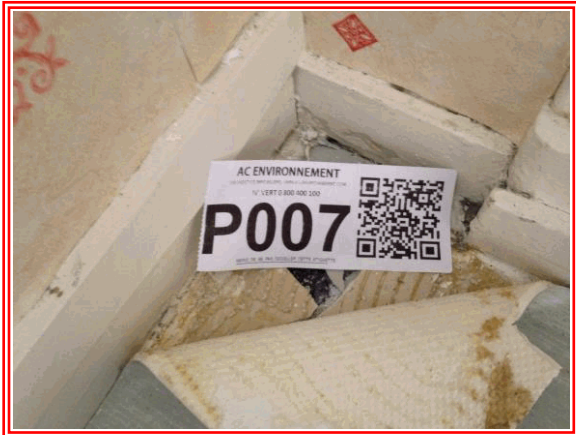
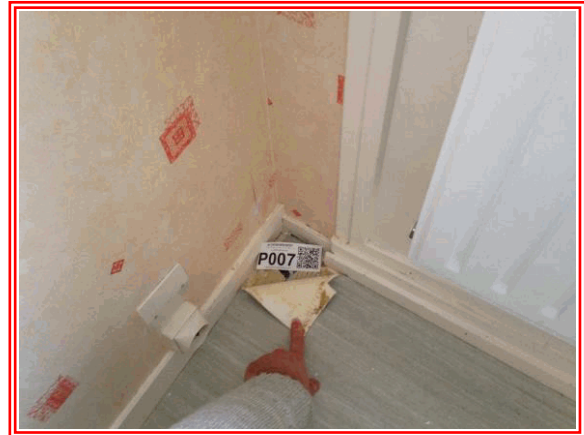
002HD001378 n°7 - 1 (P7)

| Localisation | Catégorie | Composant | Partie de composant | Sur avis / réf pré. |
|---|--|---|---|---|
| Vol 3 (Séjour) | Revêtement de sol | Revêtement de sol | dalles dures grise d'origine avec colle noire | P7 |
| Vol 2 (Cuisine) | Revêtement de sol | Revêtement de sol | dalles dures grise d'origine avec colle noire | P7 |
| Vol 4 (Dégagement) | Revêtement de sol | Revêtement de sol | dalles dures grise d'origine avec colle noire | P7 |
| Vol 1 (SDB/WC) | Revêtement de sol | Revêtement de sol | dalles dures grise d'origine avec colle noire | P7 |

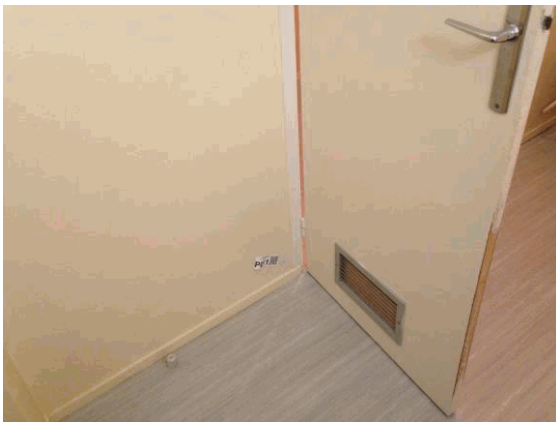
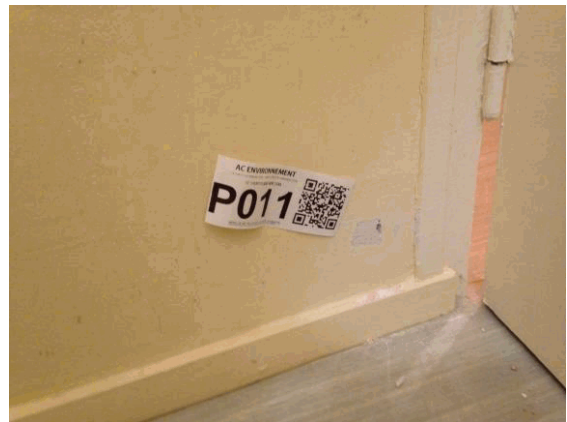
002HD001378 n°11 - 1 (P11)

| Plan | Localisation | Composant | Partie composant | Descriptif de l'action menée | | | | Laboratoire | | | Conclusion |
|---|---|---|---|---|---|---|---|---|--|---|--|
| Appartement n°112 | Vol 1 (SDB/WC) | Murs et cloisons | Enduit plâtre | P11 | Réalisation d'un prélèvement | Cloison et doublage pièces humides | 002HD0013 78 n°11 - 1 - 002HD0013 78 n°11 - 2 | P11 | Enduit plâtreux blanc en vrac + matériau rouge en faible quantité non séparable + peinture non séparable | Négatif | Négatif sur analyse |
| Appartement n°112 | Vol 1 (SDB/WC) - Vol 2 (Cuisine) | Murs et cloisons | Enduit plâtre | P11 - S13 | Sondage et extension de la zone homogène du prélèvement P11 | Cloison et doublage pièces humides | 002HD0013 78 n°11 - 1 - 002HD0013 78 n°11 - 2 | P11 | Enduit plâtreux blanc en vrac + matériau rouge en faible quantité non séparable + peinture non séparable | Négatif | Négatif sur analyse |

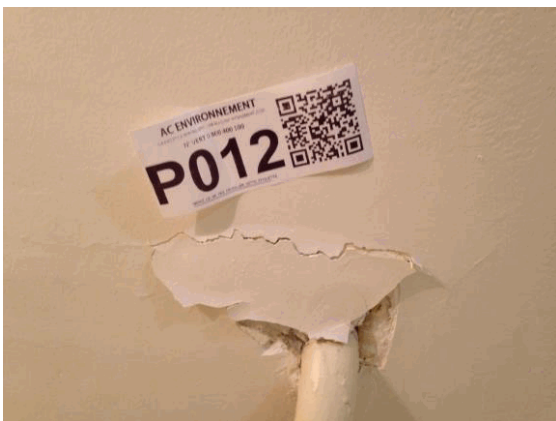
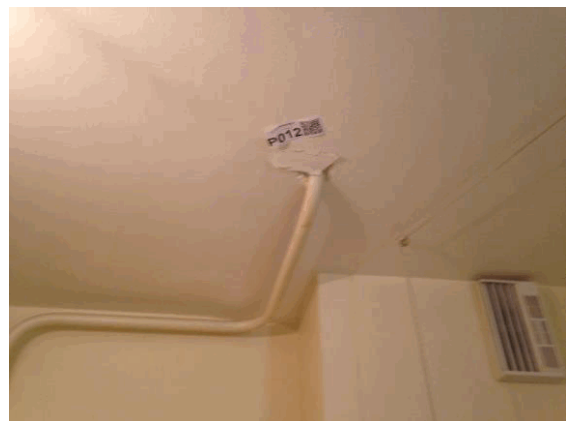
002HD001378 n°12 - 1 (P12)

| Plan | Localisation | Composant | Partie composant | Descriptif de l'action menée | | | | Laboratoire | | | Conclusion |
|---|---|---|---|---|---|---|---|---|---|---|---|
| Appartement n°112 | Vol 1 (SDB/WC) | Plafonds | Enduit plâtre | P12 | Réalisation d'un prélèvement | Plafond pièces humides | 002HD0013 78 n°12 - 1 - - 002HD0013 78 n°12 - 2 | P12 | Enduit plâtreux blanc en vrac + matériau gris en faible quantité non séparable + peinture non séparable | Négatif | Négatif sur analyse |
| Appartement n°112 | Vol 2 (Cuisine) | Plafonds | Enduit plâtre | S14 | Sondage et extension de la zone homogène du prélèvement P12 | Plafond pièces humides | 002HD0013 78 n°12 - 1 - - 002HD0013 78 n°12 - 2 | P12 | Enduit plâtreux blanc en vrac + matériau gris en faible quantité non séparable + peinture non séparable | Négatif | Négatif sur analyse |

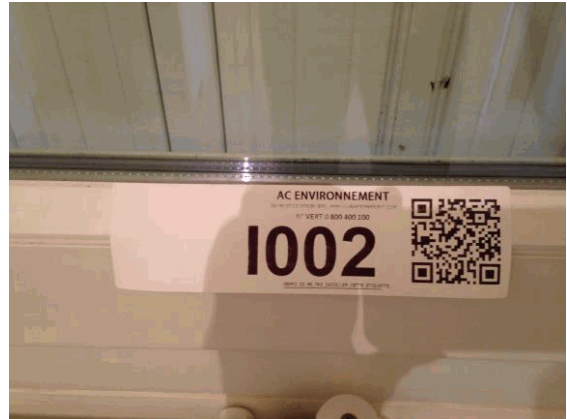
| Plan | Localisation | Composant | Partie composant | Descriptif de l'action menée | | | | Laboratoire | | | Conclusion |
|---|---|---|---|---|---|---|---|---|--|---|--|
| Appartement n°112 | Vol 2 (Cuisine) | Menuiseries | PVC 4/16/4 | I2 | | | I2 - 1 | | | | Aucun prélèvement réalisé à la demande du client sur les menuiseries PVC |
| Appartement n°112 | Vol 3 (Séjour) | Menuiseries | PVC 4/16/4 | I2 | | | I2 - 1 | | | | Aucun prélèvement réalisé à la demande du client sur les menuiseries PVC |

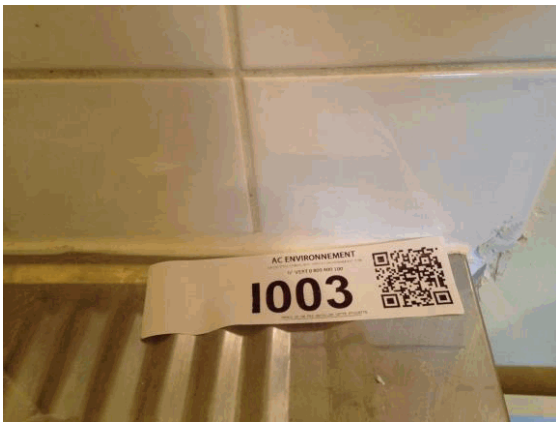
| Plan | Localisation | Composant | Partie composant | Descriptif de l'action menée | | | | Laboratoire | | | Conclusion |
|---|---|---|---|---|---|---|--|---|---|---|--|
| Appartement n°112 | Vol 2 (Cuisine) | Evier | Mastic étanchéité | I3 | | | I3 - 1 | | | | Aucun prélèvement réalisé à la demande du client sur l'ensemble des mastics des appareils sanitaires et équipements divers |
| Appartement n°112 | Vol 1 (SDB/WC) | Evier | Mastic étanchéité | I3 | | | I3 - 1 | | | | Aucun prélèvement réalisé à la demande du client sur l'ensemble des mastics des appareils sanitaires et équipements divers |

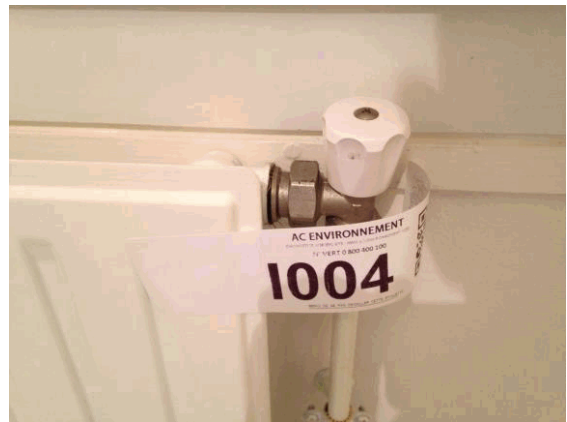
| Plan | Localisation | Composant | Partie composant | Descriptif de l'action menée | | | | Laboratoire | | | Conclusion |
|---|---|---|---|---|---|---|--|---|---|---|--|
| Appartement n°112 | Vol 2 (Cuisine) | Radiateurs | Joints | I4 | | | I4 - 1 | | | | Aucun prélèvement réalisé à la demande du client |

| Plan | Localisation | Composant | Partie composant | Descriptif de l'action menée | | | | Laboratoire | | | Conclusion |
|---|---|---|---|---|---|---|---|---|---|---|--|
| Appartement n°112 | Vol 3 (Séjour) | Radiateurs | Joints | I4 | | | I4 - 1 | | | | Aucun prélèvement réalisé à la demande du client |
| Appartement n°112 | Vol 4 (Dégagement) | Radiateurs | Joints | I4 | | | I4 - 1 | | | | Aucun prélèvement réalisé à la demande du client |
| Appartement n°112 | Vol 1 (SDB/WC) | Radiateurs | Joints | I4 | | | I4 - 1 | | | | Aucun prélèvement réalisé à la demande du client |

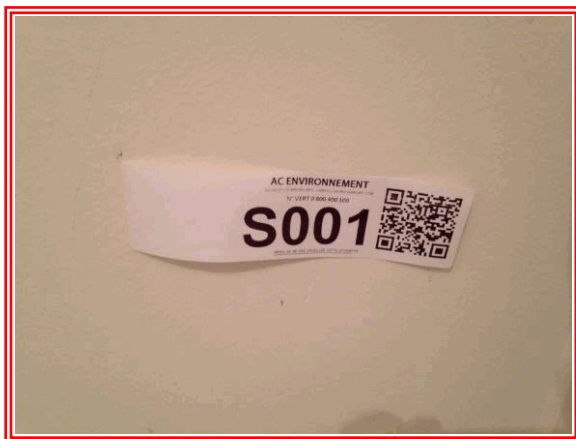
S1 - 1 (A1)

| Localisation | Catégorie | Composant | Partie de composant | Sur avis / réf pré. |
|---|--|---|---|---|
| Vol 2 (Cuisine) | Parois verticales intérieures et enduits | Cloisons légères ou préfabriquées | Plaques planes en fibres-ciment | S1 |

| Plan | Localisation | Composant | Partie composant | Descriptif de l'action menée | | | | Laboratoire | | | Conclusion |
|---|---|---|---|---|--|---|---|---|--|---|---|
| Appartement n°112 | Vol 2 (Cuisine) | Cloisons légères ou préfabriquées | Plaques planes en fibres-ciment | S1 | Réalisation d'un sondage | Allège fenêtre | S1 - 1 | | | | Présence sur document cf prélèvement n° 9 du rapport société AC-ENVIRONNEMENT n°002HD001007 |
| Appartement n°112 | Vol 3 (Séjour) | Cloisons légères ou préfabriquées | Plaques planes en fibres-ciment | S1 | Sondage et extension de la zone homogène du sondage S1 | Allège fenêtre | S1 - 1 | | | | Présence sur document cf prélèvement n° 9 du rapport société AC-ENVIRONNEMENT n°002HD001007 |

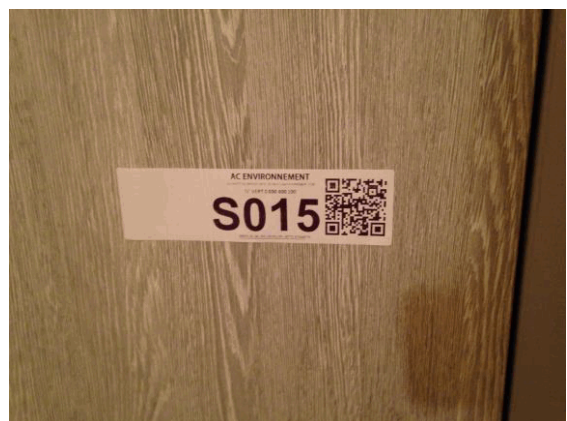
| Plan | Localisation | Composant | Partie composant | Descriptif de l'action menée | | | | Laboratoire | | | Conclusion |
|---|---|---|---|---|---|---|---|---|--|---|--|
| Appartement n°112 | Vol 4 (Dégagement) | Menuiseries | Porte d'entrée | S15 | | | S15 - 1 | | | | Négatif sur marquage |

| Référence | Localisation | Action |
|---|--|---|
| S15 - 1 (A15) | Appartement n°112 - Vol 4 (Dégagement) | Absence sur marquage du matériau |
