Rapport de mission de repérage des matériaux et produits contenant de l'amiante avant travaux

Adresse :	RES DE BRETAGNE
CP - Ville :	53100 MAYENNE
Référence client :	_0010100005_
Date du repérage :	22/03/2017
Désignation :	Bâtiment composé de 1 cage et de 3 étages

P Conclusion du présent rapport de repérage

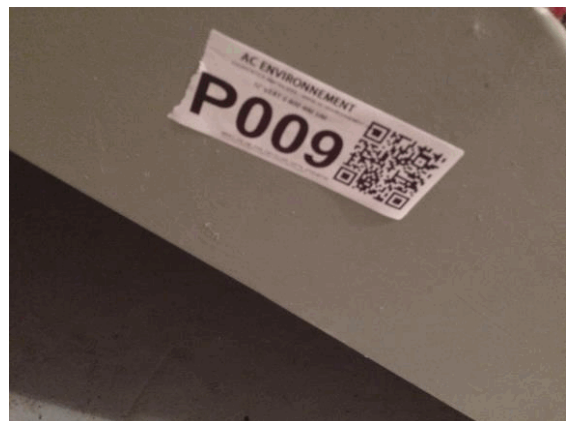
002LQ000387 n°9 - 1 (P9)

1 des 8 plafonds enduit plâtre est revenu amianté (Prélèvement 9 du Bâtiment 4 du groupe 101 au 60 RUE DES ALOUETTES). Il est nécessaire de réaliser des prélèvements complémentaires sur les plafonds de ce bâtiment afin de confirmer ou non les premiers résultats obtenus.

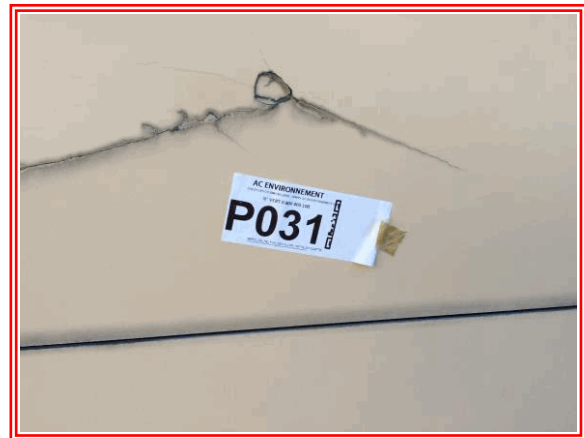
002LQ000387 n°31 - 2 (P31)

1 des 8 Joints de scellements des bordures est revenu amianté (Prélèvement P31 du bâtiment 7 du groupe 100 au 602 RUE DES FAUVETTES). Il est nécessaire de réaliser des prélèvements complémentaires sur les joints de ce bâtiment afin de confirmer ou non les premiers résultats obtenus. Il est possible que le joint en question soit pollué par un autre matériaux.

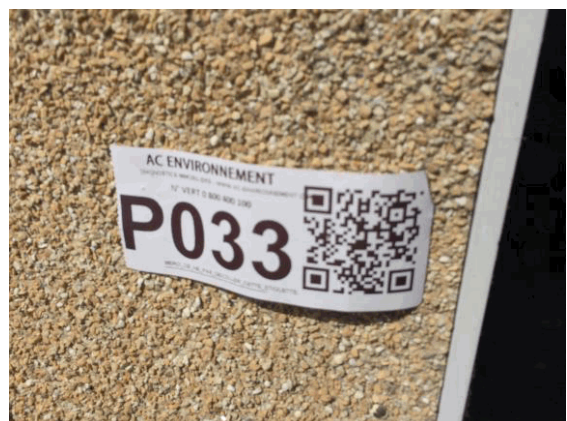
002LQ000387 n°33 - 2 (P33)

Sur les 8 bâtiments, seul 1 prélèvement de ce type de bardage est revenu amianté (P33 du bâtiment 7 du groupe 100 au 602 RUE DES FAUVETTES). IL est fort probable qu'il soit dû à une pollution. Un prélèvement complémentaire pour ce matériau sur le bâtiment en question est donc nécessaire afin de confirmer ou non les premiers résultats obtenus.
