## Rapport de mission de repérage des matériaux et produits contenant de l'amiante avant travaux

Adresse :	2 RUE DES ALOUETTES - RES DE BRETAGNE
CP - Ville :	53100 MAYENNE
Référence client :	_00101000060000100081_
Date du repérage :	09/12/2016
Désignation :	Appartement n° 81 de type 3 situé au 01 er étage

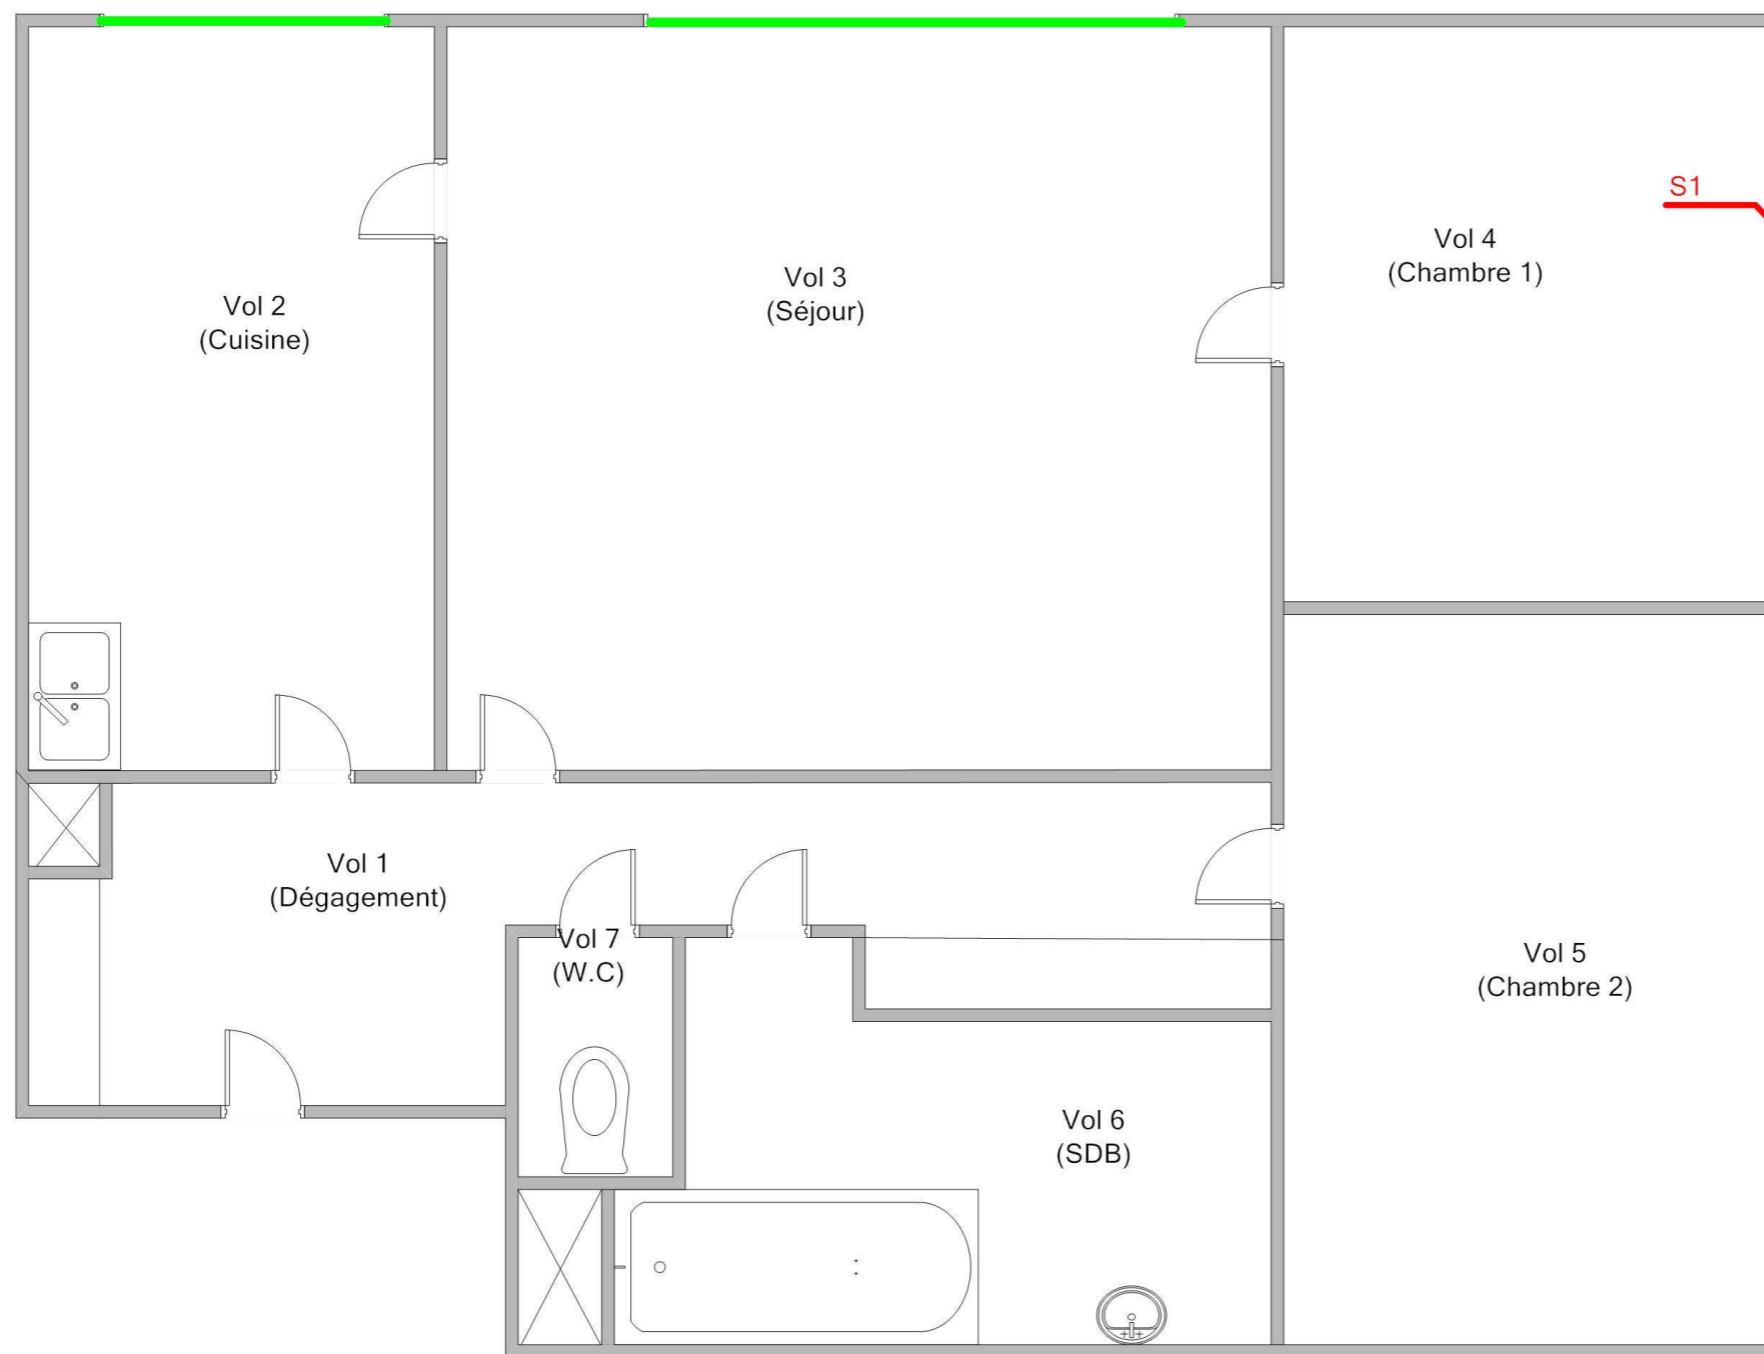
LGT 81 - MPCA PAROIS VERTICALES INTÉRIEURES ET ENDUITS

S1: Plaques planes en fibres-ciment

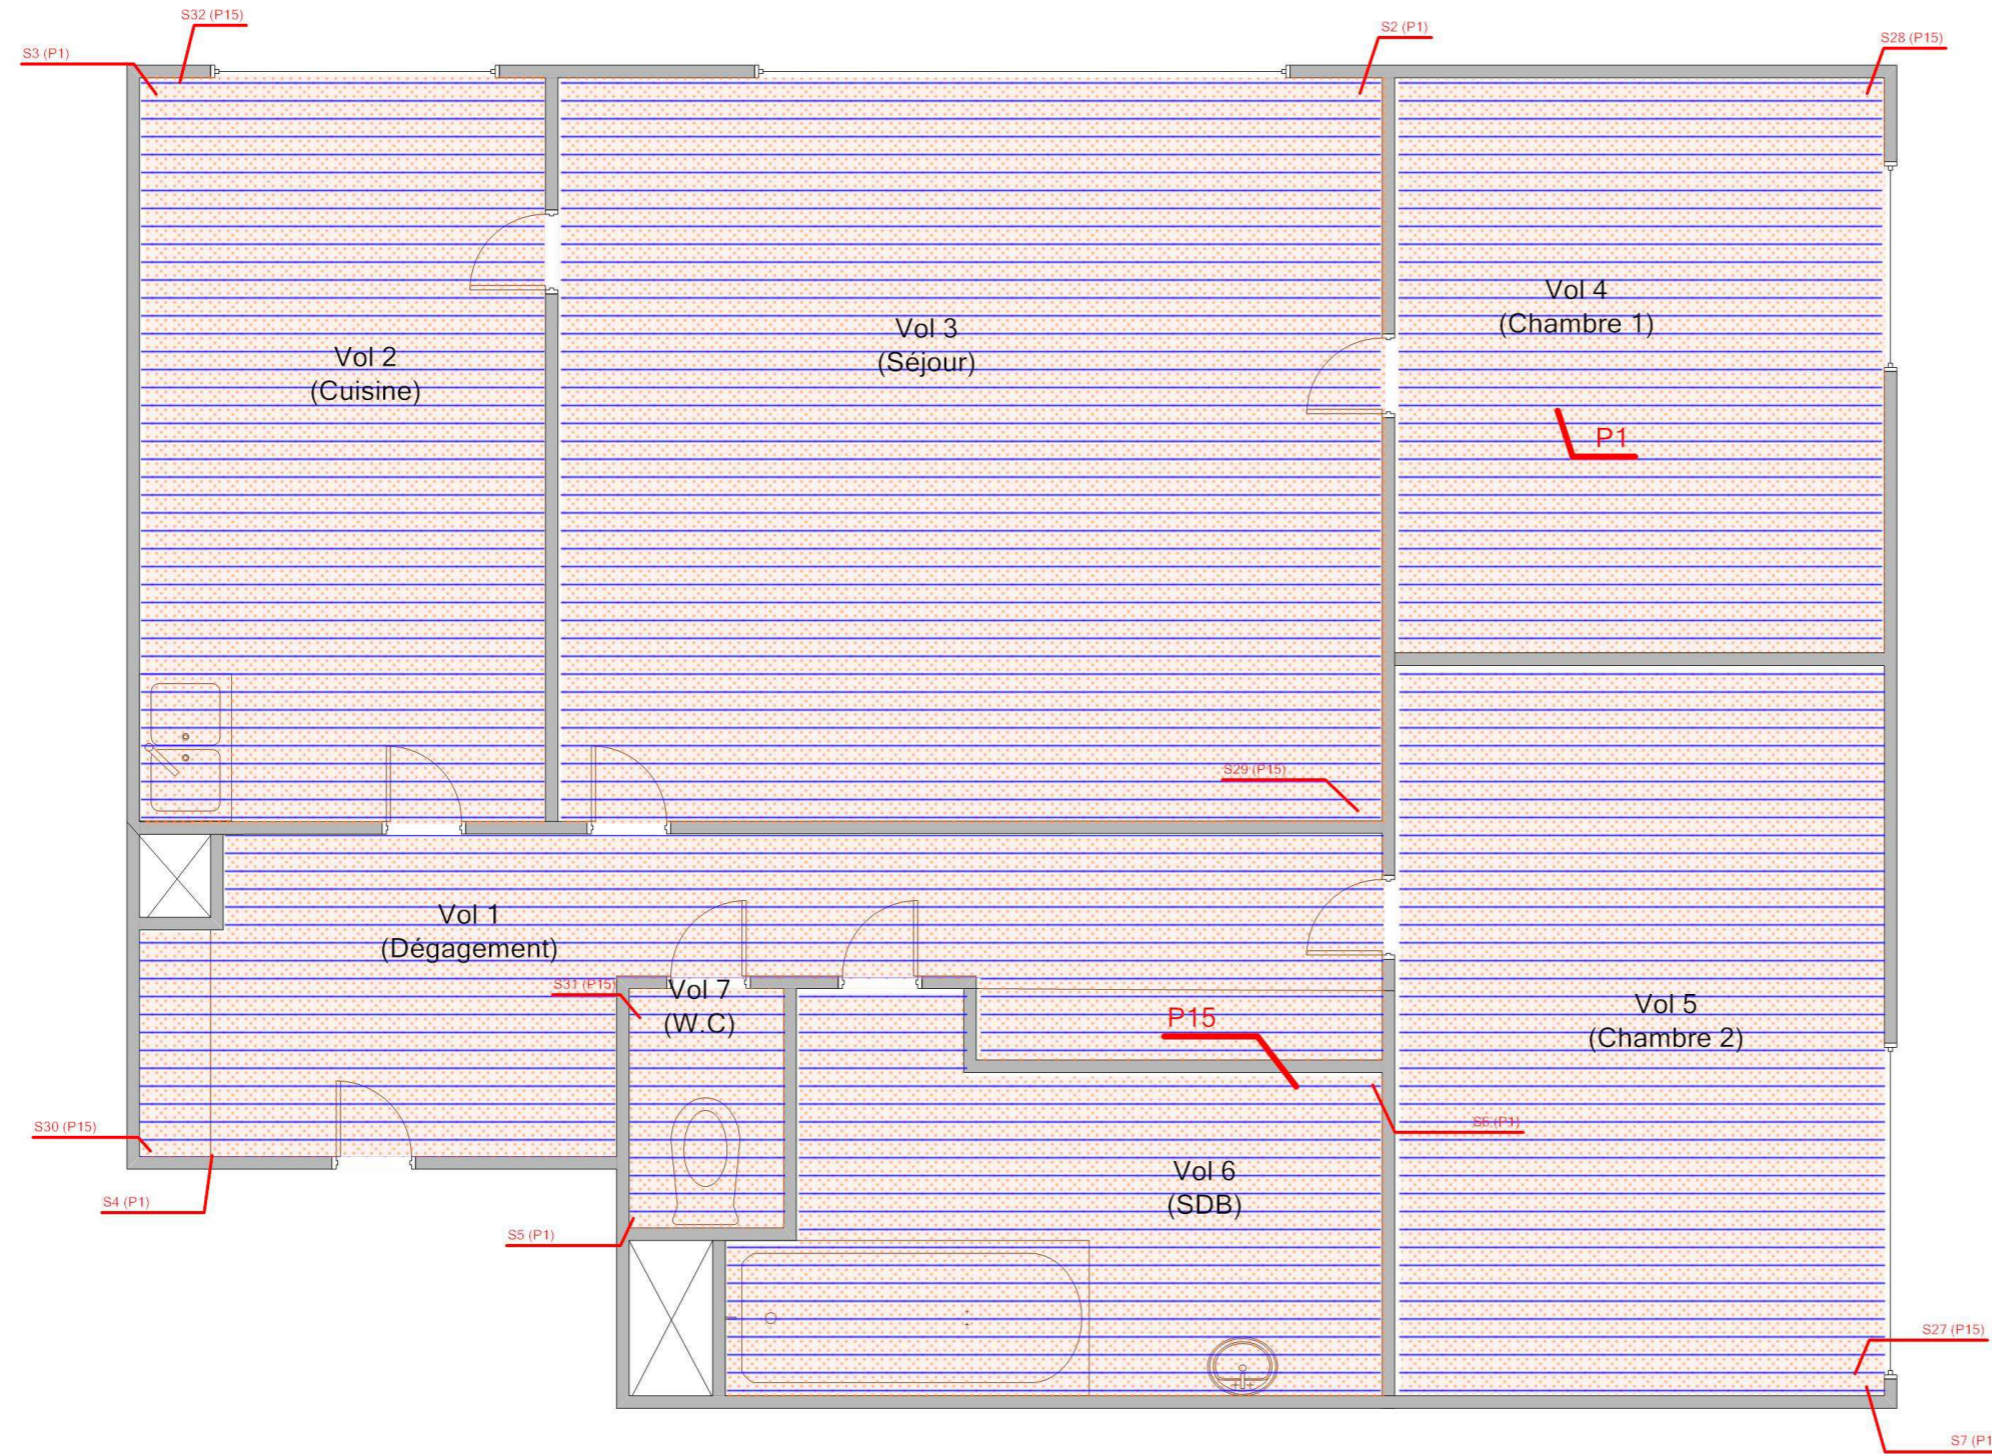
# LGT 81 - MPCA REVÊTEMENT DE SOL

P1 : Colle bitumeuses noires
	P15 : Dalles dures grises marbrées noir

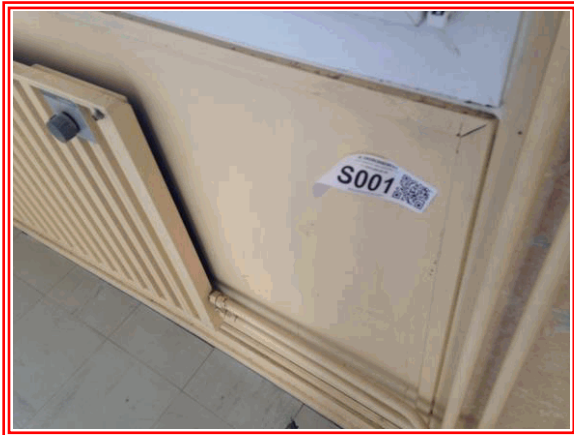
S1 - 1 (A1)

LGT 81	Vol 5 (Chambre 2)	Cloisons légères ou préfabriquées	Plaques planes en fibres-ciment	S1	Sondage et extension de la zone homogène du sondage S1	Allège fenêtre	S1 - 1				Présence sur document cf prélèvement n° 9 du rapport société AC-ENVIRONNEMENT n°002HD001007

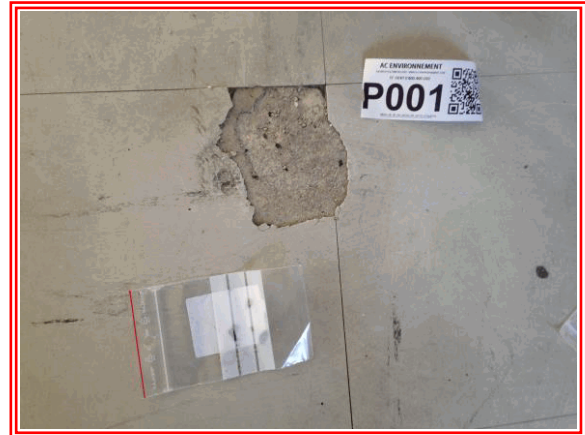
002HD001218 n°1 - 1 (P1)

LGT 81	Vol 1 (Dégagement)	Revêtement de sol	Colle bitumeuses	S4 (P1)	Sondage et extension de la zone homogène du prélèvement P1		002HD0012 18 n°1 - 1 - 002HD0012 18 n°1 - 2	P1	Colle bitumineuse noire non séparable + ragréage gris en vrac	Positif	Présence sur analyse
LGT 81	Vol 7 (W.C)	Revêtement de sol	Colle bitumeuses	S5 (P1)	Sondage et extension de la zone homogène du prélèvement P1		002HD0012 18 n°1 - 1 - 002HD0012 18 n°1 - 2	P1	Colle bitumineuse noire non séparable + ragréage gris en vrac	Positif	Présence sur analyse
LGT 81	Vol 6 (SDB)	Revêtement de sol	Colle bitumeuses	S6 (P1)	Sondage et extension de la zone homogène du prélèvement P1		002HD0012 18 n°1 - 1 - 002HD0012 18 n°1 - 2	P1	Colle bitumineuse noire non séparable + ragréage gris en vrac	Positif	Présence sur analyse
LGT 81	Vol 5 (Chambre 2)	Revêtement de sol	Colle bitumeuses	S7 (P1)	Sondage et extension de la zone homogène du prélèvement P1		002HD0012 18 n°1 - 1 - 002HD0012 18 n°1 - 2	P1	Colle bitumineuse noire non séparable + ragréage gris en vrac	Positif	Présence sur analyse

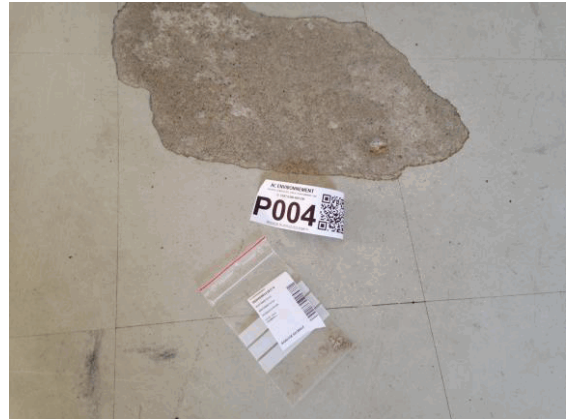
002HD001218 n°4 - 1 (P4)

LGT 81	Vol 4 (Chambre 1)	Revêtement de sol	Ragréage d'origine	P4	Réalisation d'un prélèvement		002HD0012 18 n°4 - 1	P4	Ragréage gris	Négatif	Négatif sur analyse
LGT 81	Vol 3 (Séjour) - Vol 2 (Cuisine) - Vol 1 (Dégagement) - Vol 5 (Chambre 2) - Vol 6 (SDB) - Vol 7 (W.C)	Revêtement de sol	Ragréage d'origine	S11 - S12 - S13 - S14 - S15 - S16	Sondage et extension de la zone homogène du prélèvement P4		002HD0012 18 n°4 - 1	P4	Ragréage gris	Négatif	Négatif sur analyse

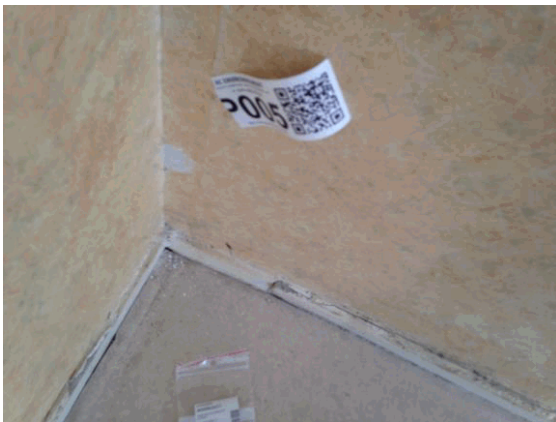
002HD001218 n°5 - 1 (P5)

LGT 81	Vol 3 (Séjour)	Cloisons légères ou préfabriquées	Jonction entre panneaux préfabriqués	P5	Réalisation d'un prélèvement	doublage placoplatre	002HD0012 18 n°5 - 1 - 002HD0012 18 n°5 - 2	P5 Phase 1	Enduit plâtreux blanc + peinture non séparable + carton non séparable	Négatif	Négatif sur analyse
LGT 81	Vol 3 (Séjour)	Cloisons légères ou préfabriquées	Jonction entre panneaux préfabriqués	P5	Réalisation d'un prélèvement	doublage placoplatre	002HD0012 18 n°5 - 1 - 002HD0012 18 n°5 - 2	P5 Phase 2	Papier peint	Négatif	Négatif sur analyse
LGT 81	Vol 2 (Cuisine)	Murs et cloisons	Enduit plâtre	P6	Réalisation d'un prélèvement	Porteur pièces humides	002HD0012 18 n°6 - 1 - 002HD0012 18 n°6 - 2	P6	Enduit plâtreux blanc + peinture non séparable	Négatif	Négatif sur analyse
LGT 81	Vol 2 (Cuisine) - Vol 6 (SDB) - Vol 7 (W.C)	Murs et cloisons	Enduit plâtre	P6 - S17 - S18 - S19	Sondage et extension de la zone homogène du prélèvement P6	Porteur pièces humides	002HD0012 18 n°6 - 1 - 002HD0012 18 n°6 - 2	P6	Enduit plâtreux blanc + peinture non séparable	Négatif	Négatif sur analyse

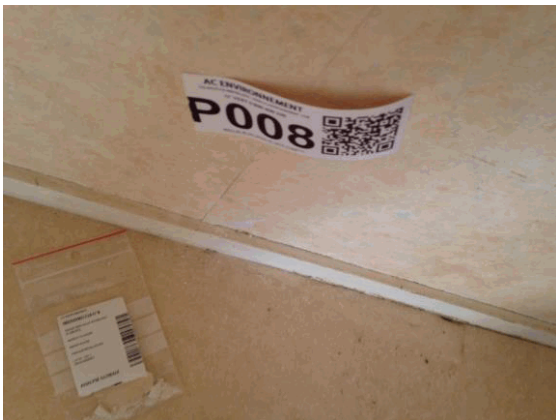
002HD001218 n°8 - 1 (P8)

LGT 81	Vol 1 (Dégagement)	Murs et cloisons	Enduit plâtre	P8	Réalisation d'un prélèvement	Porteur pièces sèches	002HD0012 18 n°8 - 1 - 002HD0012 18 n°8 - 2	P8	Enduit plâtreux blanc + peinture non séparable + papier peint non séparable	Négatif	Négatif sur analyse

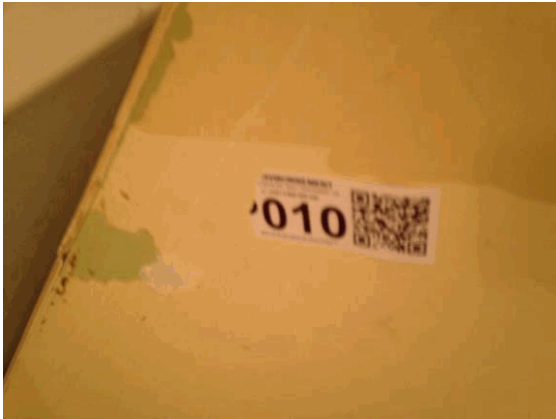
002HD001218 n°10 - 1 (P10)

LGT 81	Vol 6 (SDB)	Murs et cloisons	Enduit plâtre	P10	Réalisation d'un prélèvement	Cloison et doublage pièces humides	002HD0012 18 n°10 - 1 - 002HD0012 18 n°10 - 2	P10	Enduit plâtreux blanc + peintures multiples non séparable	Négatif	Négatif sur analyse
LGT 81	Vol 7 (W.C) - Vol 2 (Cuisine)	Murs et cloisons	Enduit plâtre	S23 - S24	Sondage et extension de la zone homogène du prélèvement P10	Cloison et doublage pièces humides	002HD0012 18 n°10 - 1 - 002HD0012 18 n°10 - 2	P10	Enduit plâtreux blanc + peintures multiples non séparable	Négatif	Négatif sur analyse
LGT 81	Vol 2 (Cuisine)	Menuiseries	menuiseries 4-16-4	I1			I1 - 1				Aucun prélèvement réalisé à la demande du client sur les menuiseries PVC

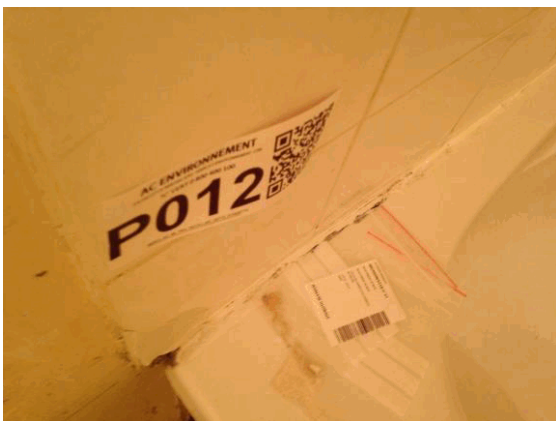
002HD001218 n°12 - 1 (P12)

LGT 81	Vol 6 (SDB)	Revêtement de mur	Colle de carrelage (faïence blanche)	P12	Sondage et extension de la zone homogène du prélèvement P12		002HD0012 18 n°12 - 1 - 002HD0012 18 n°12 - 2	P12	Colle beige + couche plâtreuse blanche non séparable	Négatif	Négatif sur analyse

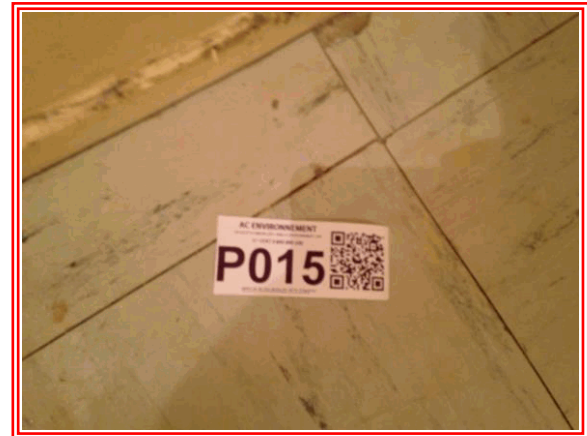
002HD001218 n°15 - 1 (P15)

LGT 81	Vol 3 (Séjour)	Revêtement de sol	Dalles dures grises marbrées noir	S29 (P15)	Sondage et extension de la zone homogène du prélèvement P15		002HD0012 18 n°15 - 1 - 002HD0012 18 n°15 - 2	P15	Dalle dure cassante grise + colle polymère jaune en faible quantité	Positif	Présence sur analyse
LGT 81	Vol 1 (Dégagement)	Revêtement de sol	Dalles dures grises marbrées noir	S30 (P15)	Sondage et extension de la zone homogène du prélèvement P15		002HD0012 18 n°15 - 1 - 002HD0012 18 n°15 - 2	P15	Dalle dure cassante grise + colle polymère jaune en faible quantité	Positif	Présence sur analyse
LGT 81	Vol 7 (W.C)	Revêtement de sol	Dalles dures grises marbrées noir	S31 (P15)	Sondage et extension de la zone homogène du prélèvement P15		002HD0012 18 n°15 - 1 - 002HD0012 18 n°15 - 2	P15	Dalle dure cassante grise + colle polymère jaune en faible quantité	Positif	Présence sur analyse
LGT 81	Vol 2 (Cuisine)	Revêtement de sol	Dalles dures grises marbrées noir	S32 (P15)	Sondage et extension de la zone homogène du prélèvement P15		002HD0012 18 n°15 - 1 - 002HD0012 18 n°15 - 2	P15	Dalle dure cassante grise + colle polymère jaune en faible quantité	Positif	Présence sur analyse
