## Rapport de mission de repérage des matériaux et produits contenant de l'amiante avant travaux

| Adresse : | 2 RUE DES ALOUETTES - RES DE BRETAGNE |
| CP - Ville : | 53100 MAYENNE |
| Désignation : | Appartement n° 87 de type 3 situé au 02 ème étage |

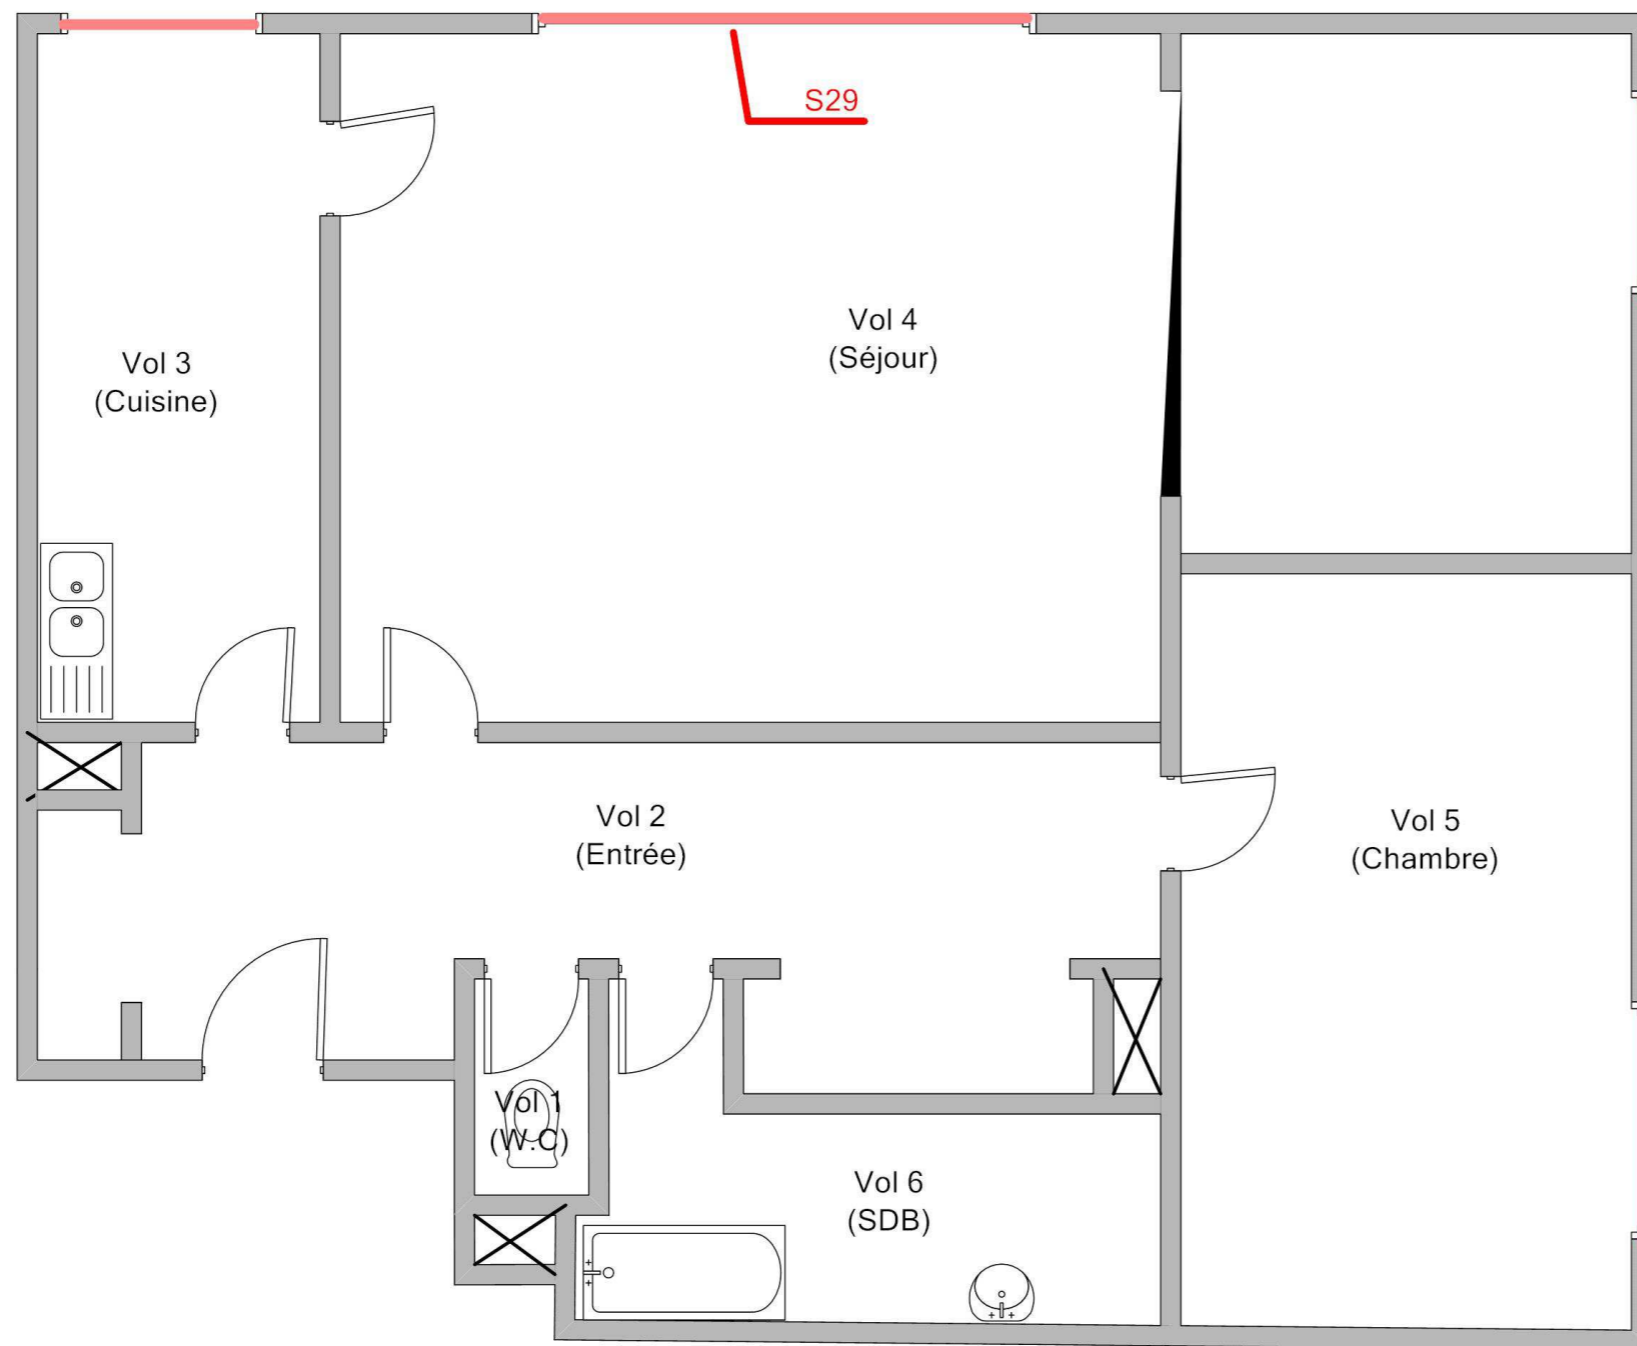
**LGT 87 - MPCA PAROIS VERTICALES INTÉRIEURES ET ENDUITS**

| Localisation | Catégorie | Composant | Partie de composant | Sur avis / réf pré. |
|---|--|---|---|---|
| Vol 4 (Séjour) | Parois verticales intérieures et enduits | Cloisons légères ou préfabriquées | Plaques planes en fibres-ciment | S29 |

| Plan | Localisation | Composant | Partie composant | Descriptif de l'action menée | | | | Laboratoire | | | Conclusion |
|---|---|---|---|---|---|---|---|---|---|---|---|
| LGT 87 | Vol 4 (Séjour) | Cloisons légères ou préfabriquées | Plaques planes en fibres-ciment | S29 | Réalisation d'un sondage | Allège fenêtre | | | | | Présence sur document cf prélèvement n° 9 du rapport société AC-ENVIRONNEMENT n°002HD001007 |

| Plan | Localisation | Composant | Partie composant | Descriptif de l'action menée | | | | Laboratoire | | Conclusion |
|---|---|---|---|---|---|---|---|---|---|---|
| LGT 87 | Vol 3 (Cuisine) | Cloisons légères ou préfabriquées | Plaques planes en fibres-ciment | S29 | Sondage et extension de la zone homogène du sondage S29 | Allège fenêtre | | | | Présence sur document cf prélèvement n° 9 du rapport société AC-ENVIRONNEMENT n°002HD001007 |
| LGT 87 | Vol 4 (Séjour) | Cloisons légères ou préfabriquées | Plaques planes en fibres-ciment | S29 | Sondage et extension de la zone homogène du sondage S29 | Allège fenêtre | | | | Présence sur document cf prélèvement n° 9 du rapport société AC-ENVIRONNEMENT n°002HD001007 |
| LGT 87 | Vol 5 (Chambre) | Cloisons légères ou préfabriquées | Plaques planes en fibres-ciment | S29 | Sondage et extension de la zone homogène du sondage S29 | Allège fenêtre | | | | Présence sur document cf prélèvement n° 9 du rapport société AC-ENVIRONNEMENT n°002HD001007 |

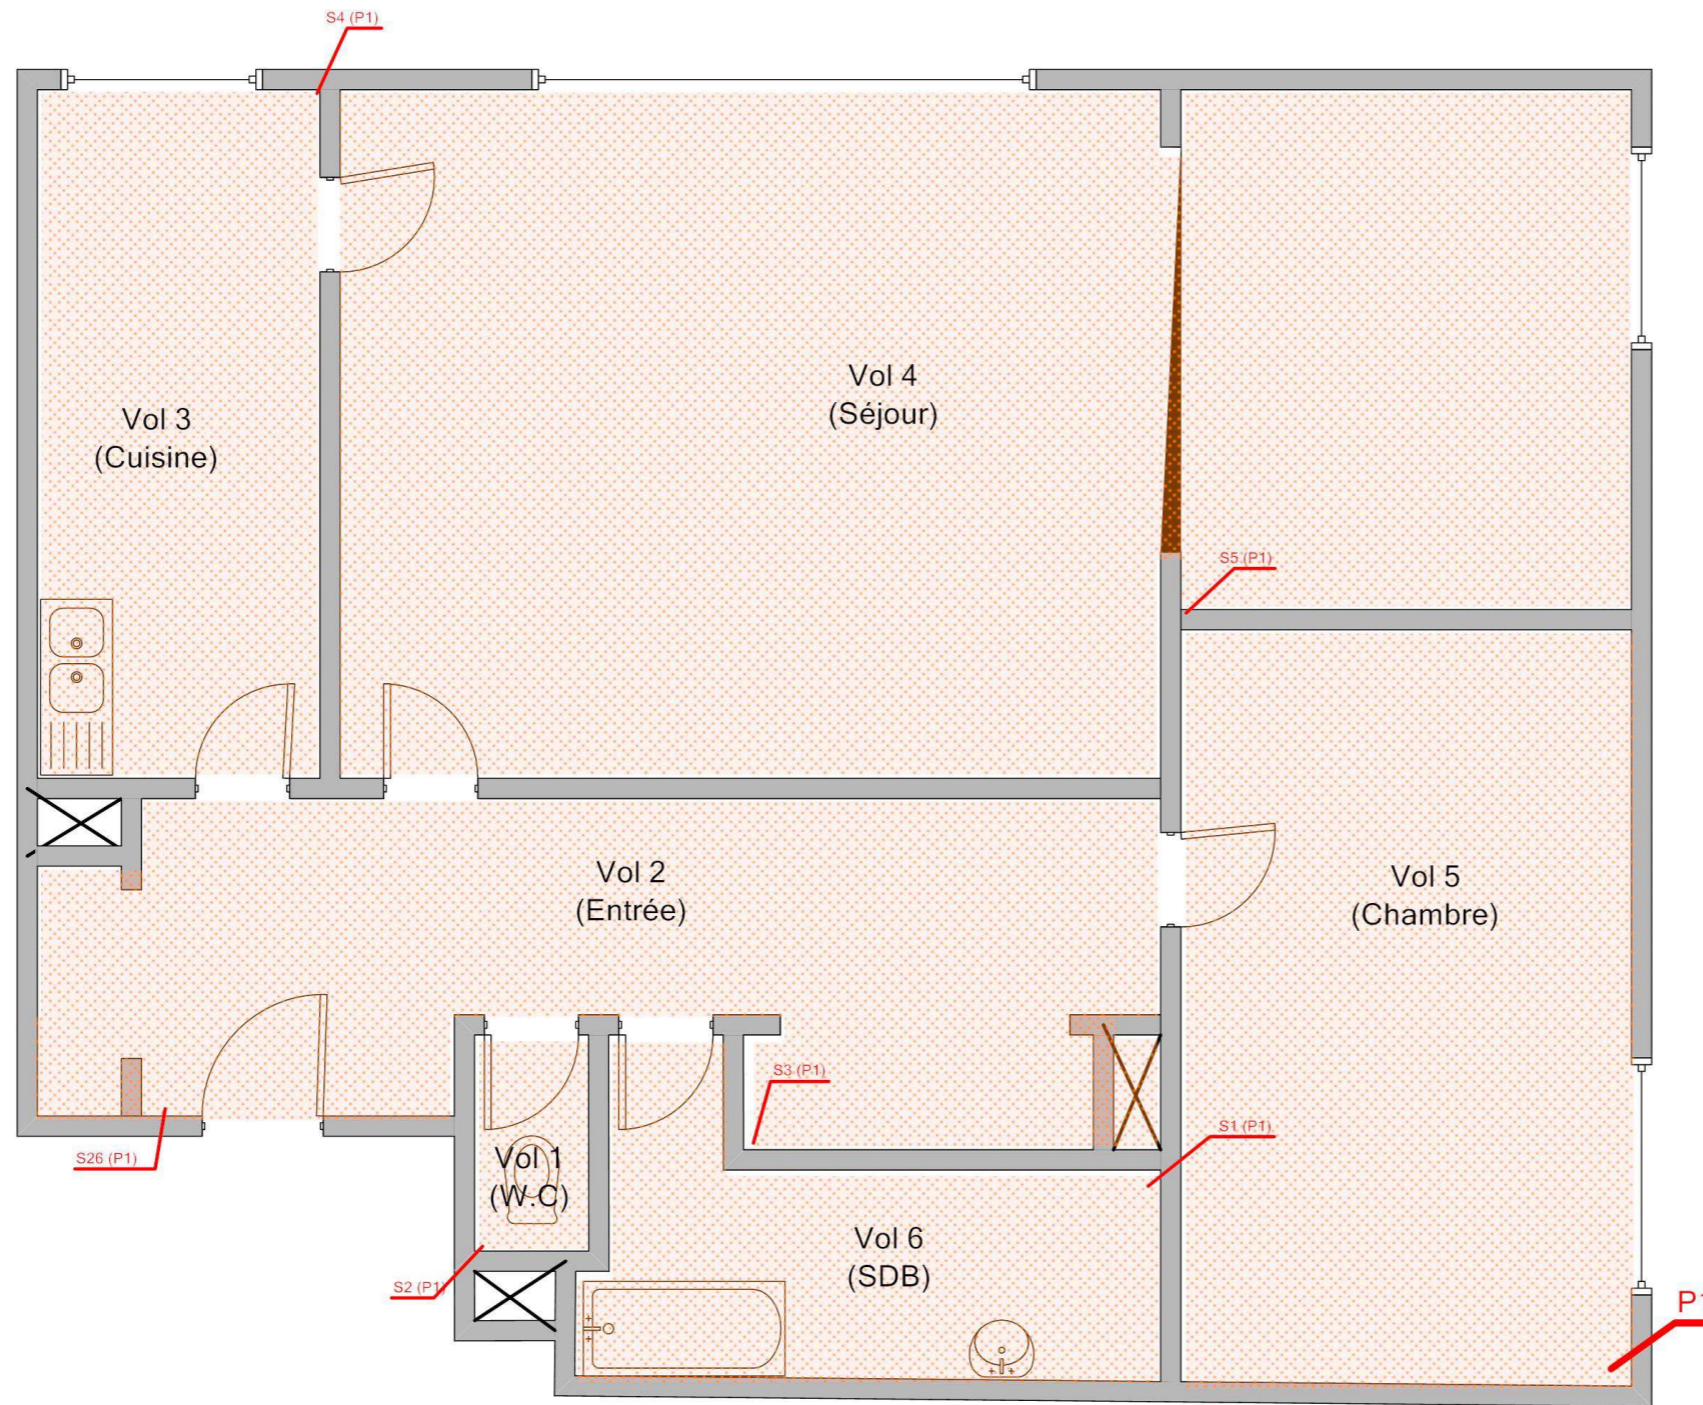
# LGT 87 - MPCA REVÊTEMENT DE SOL

| Localisation | Catégorie | Composant | Partie de composant | Sur avis / réf pré. |
|---|--|---|---|---|
| Vol 5 (Chambre) | Revêtement de sol | Revêtement de sol | Colle bitumeuses | P1 |
| Vol 6 (SDB) | Revêtement de sol | Revêtement de sol | Colle bitumeuses | P1 |
| Vol 1 (W.C) | Revêtement de sol | Revêtement de sol | Colle bitumeuses | P1 |
| Vol 2 (Entrée) | Revêtement de sol | Revêtement de sol | Colle bitumeuses | P1 |
| Vol 3 (Cuisine) | Revêtement de sol | Revêtement de sol | Colle bitumeuses | P1 |
| Vol 4 (Séjour) | Revêtement de sol | Revêtement de sol | Colle bitumeuses | P1 |

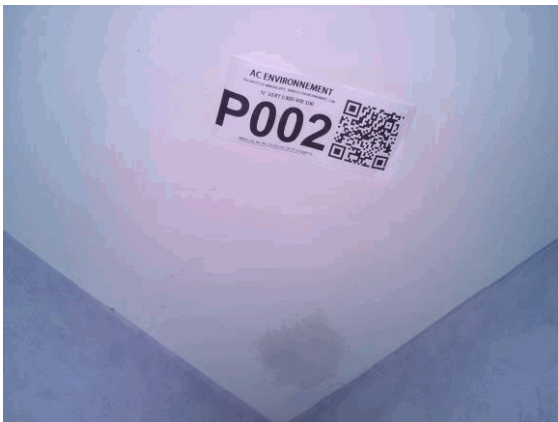
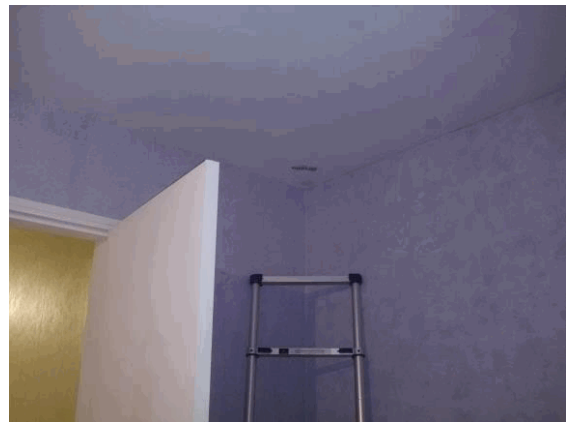
002QW000005 n°2 - 1 (P2)

| Plan | Localisation | Composant | Partie composant | Descriptif de l'action menée | | | | Laboratoire | | | Conclusion |
|---|---|---|---|---|--|---|---|---|--|---|---|
| LGT 87 | Vol 5 (Chambre) | Plafonds | Enduit ciment | P2 | Réalisation d'un prélèvement | Plafond pièce sèche | 002QW000<br>005 n°2 - 1<br>-<br>002QW000<br>005 n°2 - 2 | P2 | Enduit compact gris en vrac + peinture non séparable | Négatif | Négatif sur analyse |
| LGT 87 | Vol 2 (Entrée) - Vol 4 (Séjour) | Plafonds | Enduit ciment | S6 - S7 - S27 | Sondage et extension de la zone homogène du prélèvement P2 | Plafond pièce sèche | 002QW000<br>005 n°2 - 1<br>-<br>002QW000<br>005 n°2 - 2 | P2 | Enduit compact gris en vrac + peinture non séparable | Négatif | Négatif sur analyse |

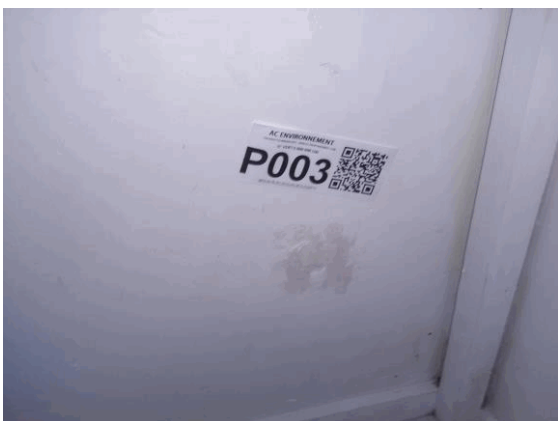
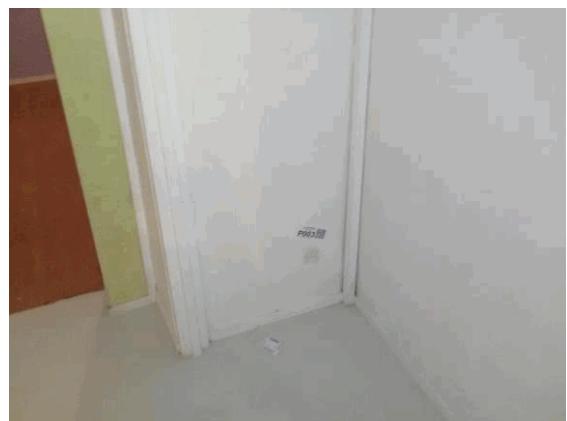
002QW000005 n°3 - 1 (P3)

| Plan | Localisation | Composant | Partie composant | Descriptif de l'action menée | | | | Laboratoire | | | Conclusion |
|---|---|---|---|---|--|---|---|---|--|---|---|
| LGT 87 | Vol 2 (Entrée) | Murs et cloisons | Enduit plâtre | P3 | Réalisation d'un prélèvement | Cloison et doublage pièces sèches | 002QW000<br>005 n°3 - 1<br>-<br>002QW000<br>005 n°3 - 2 | P3 | Enduit plâtreux blanc en vrac + peinture non séparable | Négatif | Négatif sur analyse |
| LGT 87 | Vol 2 (Entrée) - Vol 5 (Chambre) - Vol 4 (Séjour) | Murs et cloisons | Enduit plâtre | P3 - S8 - S9 | Sondage et extension de la zone homogène du prélèvement P3 | Cloison et doublage pièces sèches | 002QW000<br>005 n°3 - 1<br>-<br>002QW000<br>005 n°3 - 2 | P3 | Enduit plâtreux blanc en vrac + peinture non séparable | Négatif | Négatif sur analyse |

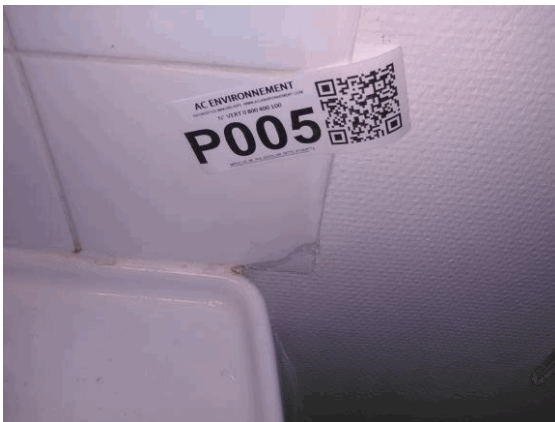
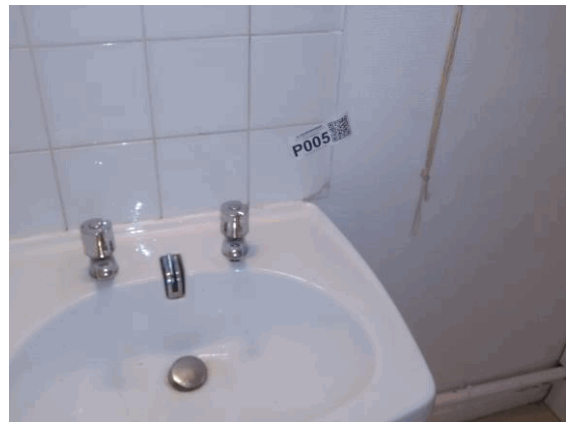
002QW000005 n°5 - 1 (P5)

| Plan | Localisation | Composant | Partie composant | Descriptif de l'action menée | | | | Laboratoire | | | Conclusion |
|---|---|---|---|---|---|---|---|---|--|---|---|
| LGT 87 | Vol 6 (SDB) | Revêtement de mur | Colle de carrelage (faïence) | P5 | Réalisation d'un prélèvement | colle sdb sur carreaux blancs | 002QW000<br>005 n°5 - 1<br>-<br>002QW000<br>005 n°5 - 2 | P5 | Colle beige + couche plâtreuse blanche non séparable + peinture non séparable + carrelage non séparable + peinture non séparable | Négatif | Négatif sur analyse |

| Plan | Localisation | Composant | Partie composant | Descriptif de l'action menée | | | | Laboratoire | | | Conclusion |
|---|---|---|---|---|--|---|---|---|---|---|---|
| LGT 87 | Vol 6 (SDB) | Revêtement de mur | Colle de carrelage (faïence) | S15 | Sondage et extension de la zone homogène du prélèvement P5 | colle sdb sur carreaux blancs | 002QW000<br>005 n°5 - 1<br>-<br>002QW000<br>005 n°5 - 2 | P5 | Colle beige + couche plâtreuse blanche non séparable + peinture non séparable + carrelage non séparable + peinture non séparable | Négatif | Négatif sur analyse |

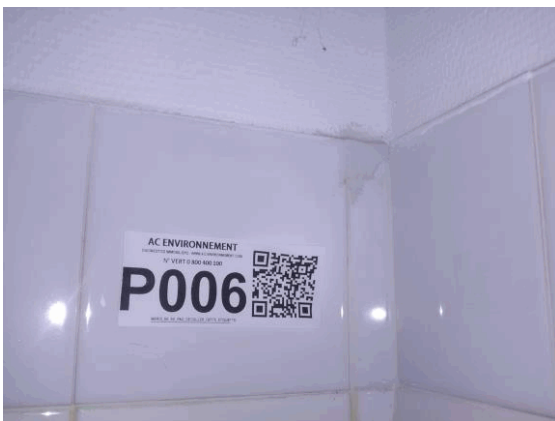
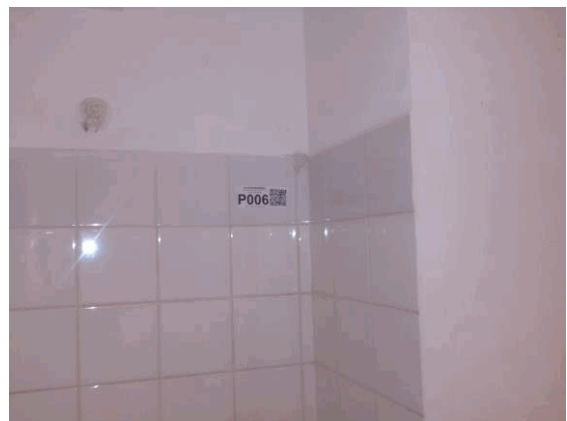
002QW000005 n°6 - 1 (P6)

| Plan | Localisation | Composant | Partie composant | Descriptif de l'action menée | | | | Laboratoire | | | Conclusion |
|---|---|---|---|---|--|---|---|---|---|---|---|
| LGT 87 | Vol 6 (SDB) | Revêtement de mur | Colle de carrelage (faïence) | P6 | Réalisation d'un prélèvement | colle sdb sur carreaux bleus | 002QW000<br>005 n°6 - 1<br>-<br>002QW000<br>005 n°6 - 2 | P6 | Colle blanche + couche plâtreuse blanche non séparable + carrelage non séparable + peinture non séparable | Négatif | Négatif sur analyse |

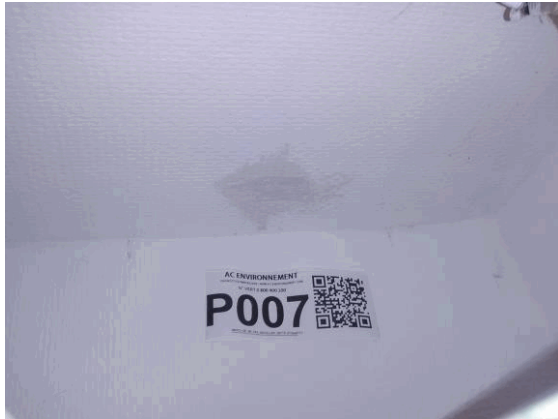
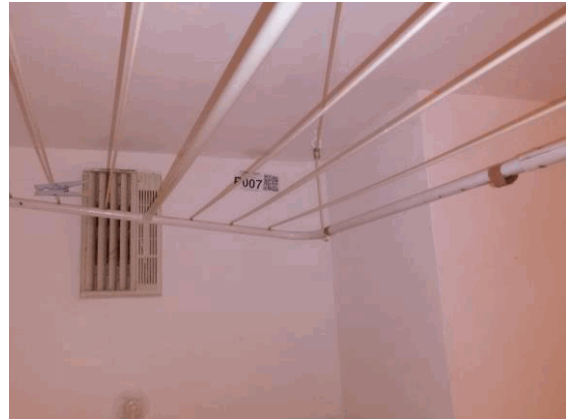
002QW000005 n°7 - 1 (P7)

| Plan | Localisation | Composant | Partie composant | Descriptif de l'action menée | | | | Laboratoire | | | Conclusion |
|---|---|---|---|---|--|---|---|---|--|---|---|
| LGT 87 | Vol 6 (SDB) | Plafonds | Enduit ciment | P7 | Réalisation d'un prélèvement | Plafond pièces humides | 002QW000<br>005 n°7 - 1<br>-<br>002QW000<br>005 n°7 - 2 | P7 | Enduit compact gris en vrac + peinture non séparable + toile fibreuse blanche non séparable + peinture non séparable | Négatif | Négatif sur analyse |
| LGT 87 | Vol 1 (W.C) - Vol 3 (Cuisine) | Plafonds | Enduit ciment | S16 - S17 | Sondage et extension de la zone homogène du prélèvement P7 | Plafond pièces humides | 002QW000<br>005 n°7 - 1<br>-<br>002QW000<br>005 n°7 - 2 | P7 | Enduit compact gris en vrac + peinture non séparable + toile fibreuse blanche non séparable + peinture non séparable | Négatif | Négatif sur analyse |

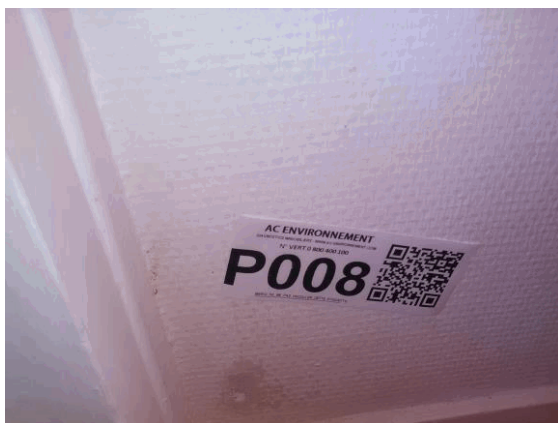
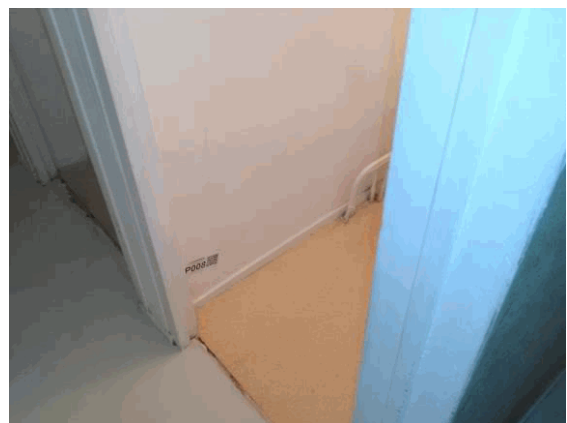
002QW000005 n°8 - 1 (P8)

| Plan | Localisation | Composant | Partie composant | Descriptif de l'action menée | | | | Laboratoire | | | Conclusion |
|---|---|---|---|---|--|---|---|---|--|---|---|
| LGT 87 | Vol 1 (W.C) | Murs et cloisons | Enduit plâtre | P8 | Réalisation d'un prélèvement | Cloison et doublage pièces humides | 002QW000<br>005 n°8 - 1<br>-<br>002QW000<br>005 n°8 - 2 | P8 | Matériau plâtreux blanc en vrac + peinture non séparable | Négatif | Négatif sur analyse |
| LGT 87 | Vol 6 (SDB) - Vol 3 (Cuisine) - Vol 1 (W.C) | Murs et cloisons | Enduit plâtre | S18 - S19 - S25 | Sondage et extension de la zone homogène du prélèvement P8 | Cloison et doublage pièces humides | 002QW000<br>005 n°8 - 1<br>-<br>002QW000<br>005 n°8 - 2 | P8 | Matériau plâtreux blanc en vrac + peinture non séparable | Négatif | Négatif sur analyse |

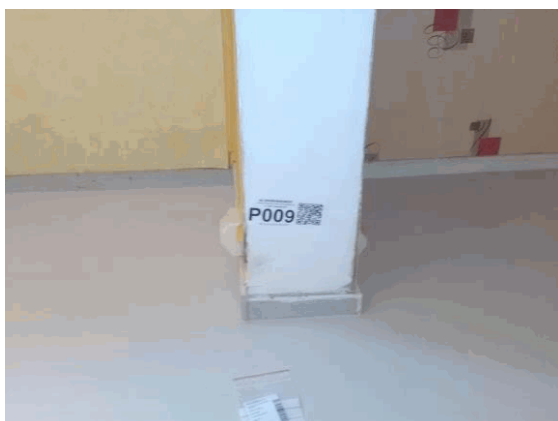
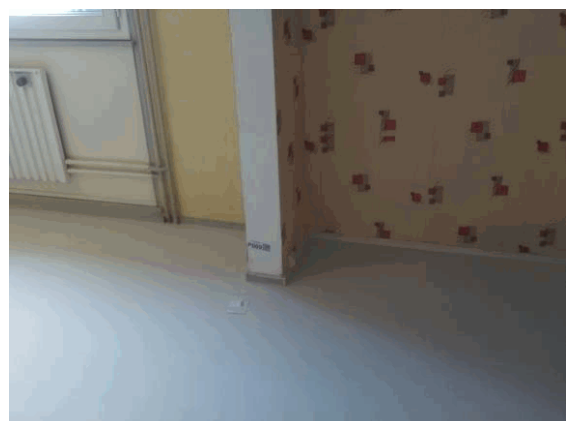
002QW000005 n°9 - 1 (P9)

| Plan | Localisation | Composant | Partie composant | Descriptif de l'action menée | | | | Laboratoire | | | Conclusion |
|---|---|---|---|---|--|---|---|---|--|---|---|
| LGT 87 | Vol 2 (Entrée) | Murs et cloisons | Enduit ciment | P9 | Réalisation d'un prélèvement | Porteur pièces sèches | 002QW000<br>005 n°9 - 1<br>-<br>002QW000<br>005 n°9 - 2 | P9 | Enduit plâtreux blanc en vrac + peinture non séparable | Négatif | Négatif sur analyse |
| LGT 87 | Vol 2 (Entrée) - Vol 4 (Séjour) - Vol 5 (Chambre) | Murs et cloisons | Enduit ciment | P9 - S21 - S22 - S28 | Sondage et extension de la zone homogène du prélèvement P9 | Porteur pièces sèches | 002QW000<br>005 n°9 - 1<br>-<br>002QW000<br>005 n°9 - 2 | P9 | Enduit plâtreux blanc en vrac + peinture non séparable | Négatif | Négatif sur analyse |

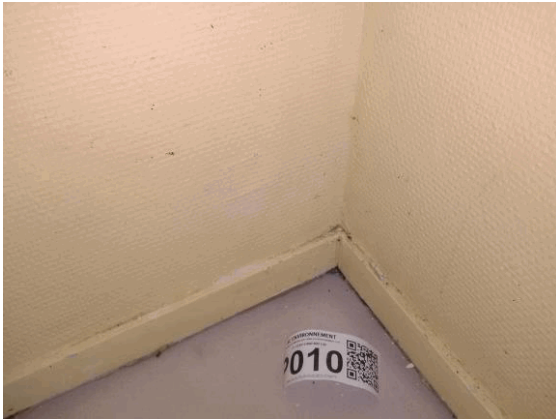
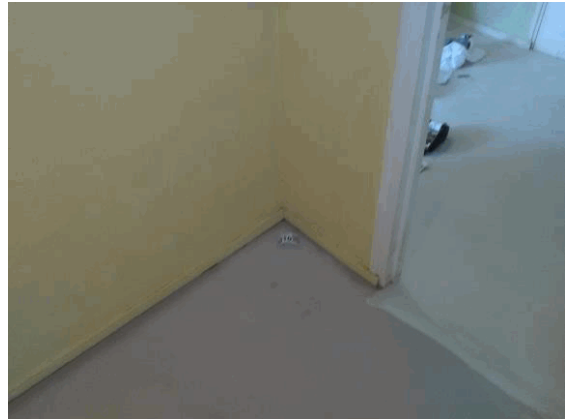
002QW000005 n°10 - 1 (P10)

| Plan | Localisation | Composant | Partie composant | Descriptif de l'action menée | | | | Laboratoire | | | Conclusion |
|---|---|---|---|---|---|---|--|---|---|---|---|
| LGT 87 | Vol 3 (Cuisine) | Murs et cloisons | Enduit plâtre | P10 | Réalisation d'un prélèvement | Porteur pièces humides | 002QW000<br>005 n°10 -<br>1 -<br>002QW000<br>005 n°10 -<br>2 | P10 | Matériau plâtreux blanc en vrac + peinture non séparable | Négatif | Négatif sur analyse |
| LGT 87 | Vol 3 (Cuisine) - Vol 6 (SDB) - Vol 1 (W.C) | Murs et cloisons | Enduit plâtre | P10 - S23<br>- S24 | Sondage et extension de la zone homogène du prélèvement P10 | Porteur pièces humides | 002QW000<br>005 n°10 -<br>1 -<br>002QW000<br>005 n°10 -<br>2 | P10 | Matériau plâtreux blanc en vrac + peinture non séparable | Négatif | Négatif sur analyse |

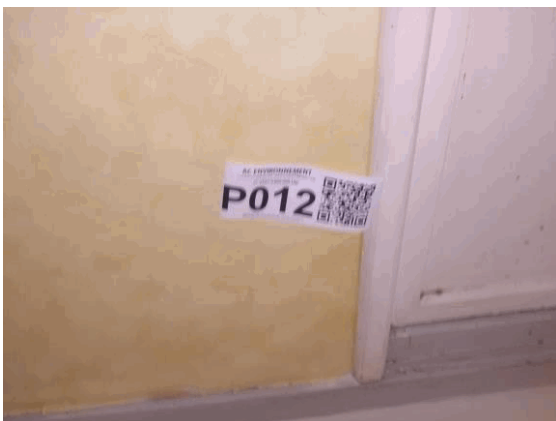
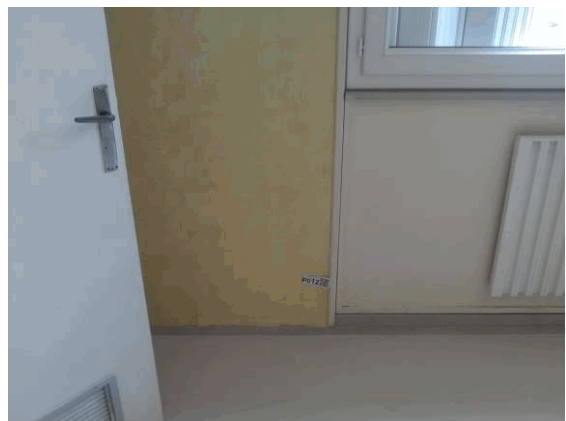
002QW000005 n°12 - 1 (P12)

| Plan | Localisation | Composant | Partie composant | Descriptif de l'action menée | | | | Laboratoire | | | Conclusion |
|---|---|---|---|---|---|---|--|---|---|---|---|
| LGT 87 | Vol 4 (Séjour) | Cloisons légères ou préfabriquées | Enduits plâtre | P12 | Réalisation d'un prélèvement | enduit platre sur cloison placo | 002QW000<br>005 n°12 -<br>1 -<br>002QW000<br>005 n°12 -<br>2 | P12 | Enduits plâtre | Négatif | Négatif sur analyse |

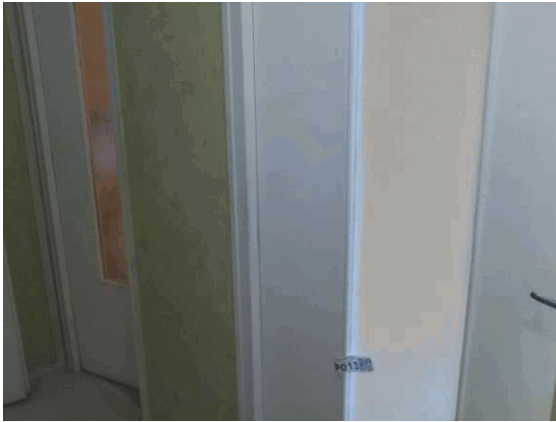
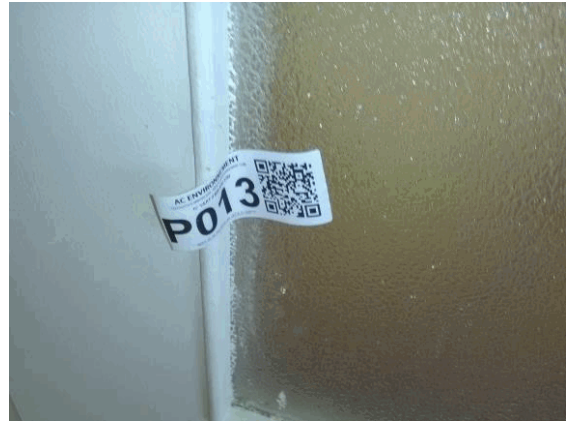
002QW000005 n°13 - 2 (P13)

| Plan | Localisation | Composant | Partie composant | Descriptif de l'action menée | | | | Laboratoire | | | Conclusion |
|---|---|---|---|---|---|---|--|---|---|---|---|
| LGT 87 | Vol 2 (Entrée) | Menuiseries | Mastic vitrier | P13 | Réalisation d'un prélèvement | | 002QW000<br>005 n°13 -<br>1 -<br>002QW000<br>005 n°13 -<br>2 | P13 | Bois sous forme de fibres en vrac + peinture non séparable + matériau beige en vrac non séparable | Négatif | Négatif sur analyse |
| LGT 87 | Vol 2 (Entrée) | Menuiseries | Mastic vitrier | P13 | Sondage et extension de la zone homogène du prélèvement P13 | | 002QW000<br>005 n°13 -<br>1 -<br>002QW000<br>005 n°13 -<br>2 | P13 | Bois sous forme de fibres en vrac + peinture non séparable + matériau beige en vrac non séparable | Négatif | Négatif sur analyse |

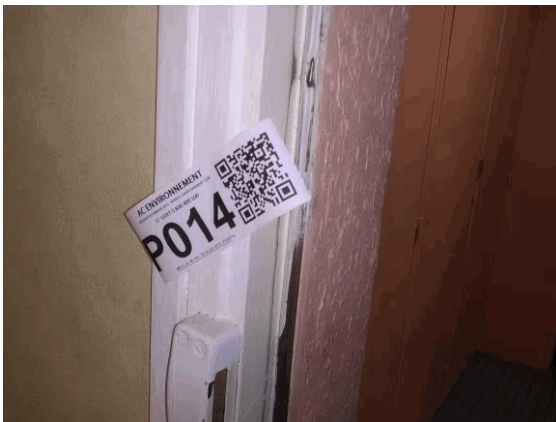
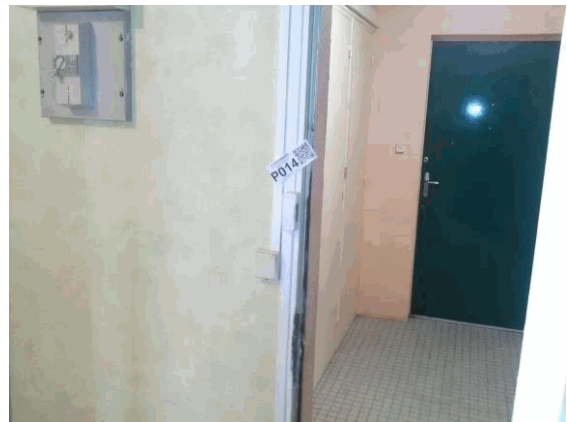
002QW000005 n°14 - 1 (P14)

| Plan | Localisation | Composant | Partie composant | Descriptif de l'action menée | | | | Laboratoire | | | Conclusion |
|---|---|---|---|---|---|---|---|---|---|---|---|
| LGT 87 | Vol 2 (Entrée) | Menuiseries | joint de porte + colle jaune | P14 | Réalisation d'un prélèvement | | 002QW000005 n°14 - 1 - 002QW000005 n°14 - 2 | P14 | Matériau souple marron + bois sous forme de fibres non séparable + peinture non séparable | Négatif | Négatif sur analyse |

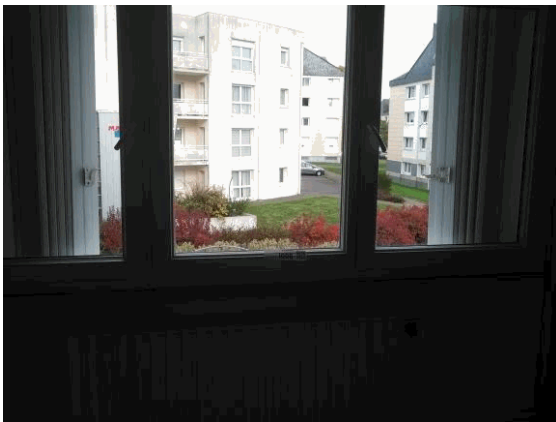
| Plan | Localisation | Composant | Partie composant | Descriptif de l'action menée | | | | Laboratoire | | | Conclusion |
|---|---|---|---|---|---|---|---|---|---|---|---|
| LGT 87 | Vol 4 (Séjour) | Menuiseries | Mastic vitrier | I6 | menuiseries 4-16-4 | | I6 - 1 | | | | Aucun prélèvement réalisé à la demande du client |
| LGT 87 | Vol 3 (Cuisine) | Menuiseries | Mastic vitrier | I6 | menuiseries 4-16-4 | | I6 - 1 | | | | Aucun prélèvement réalisé à la demande du client |
| LGT 87 | Vol 5 (Chambre) | Menuiseries | Mastic vitrier | I6 | menuiseries 4-16-4 | | I6 - 1 | | | | Aucun prélèvement réalisé à la demande du client |
