Rapport de mission de repérage des matériaux et produits contenant de l'amiante avant travaux

Adresse :	6 BIS R. DU DR GUERIN - RUE DR GUERIN
CP - Ville :	53700 VILLAINES LA JUHEL
Référence client :	_00102000040000100033_
Date du repérage :	26/07/2017
Désignation :	Appartement n° 33 de type 1BIS situé au RDC

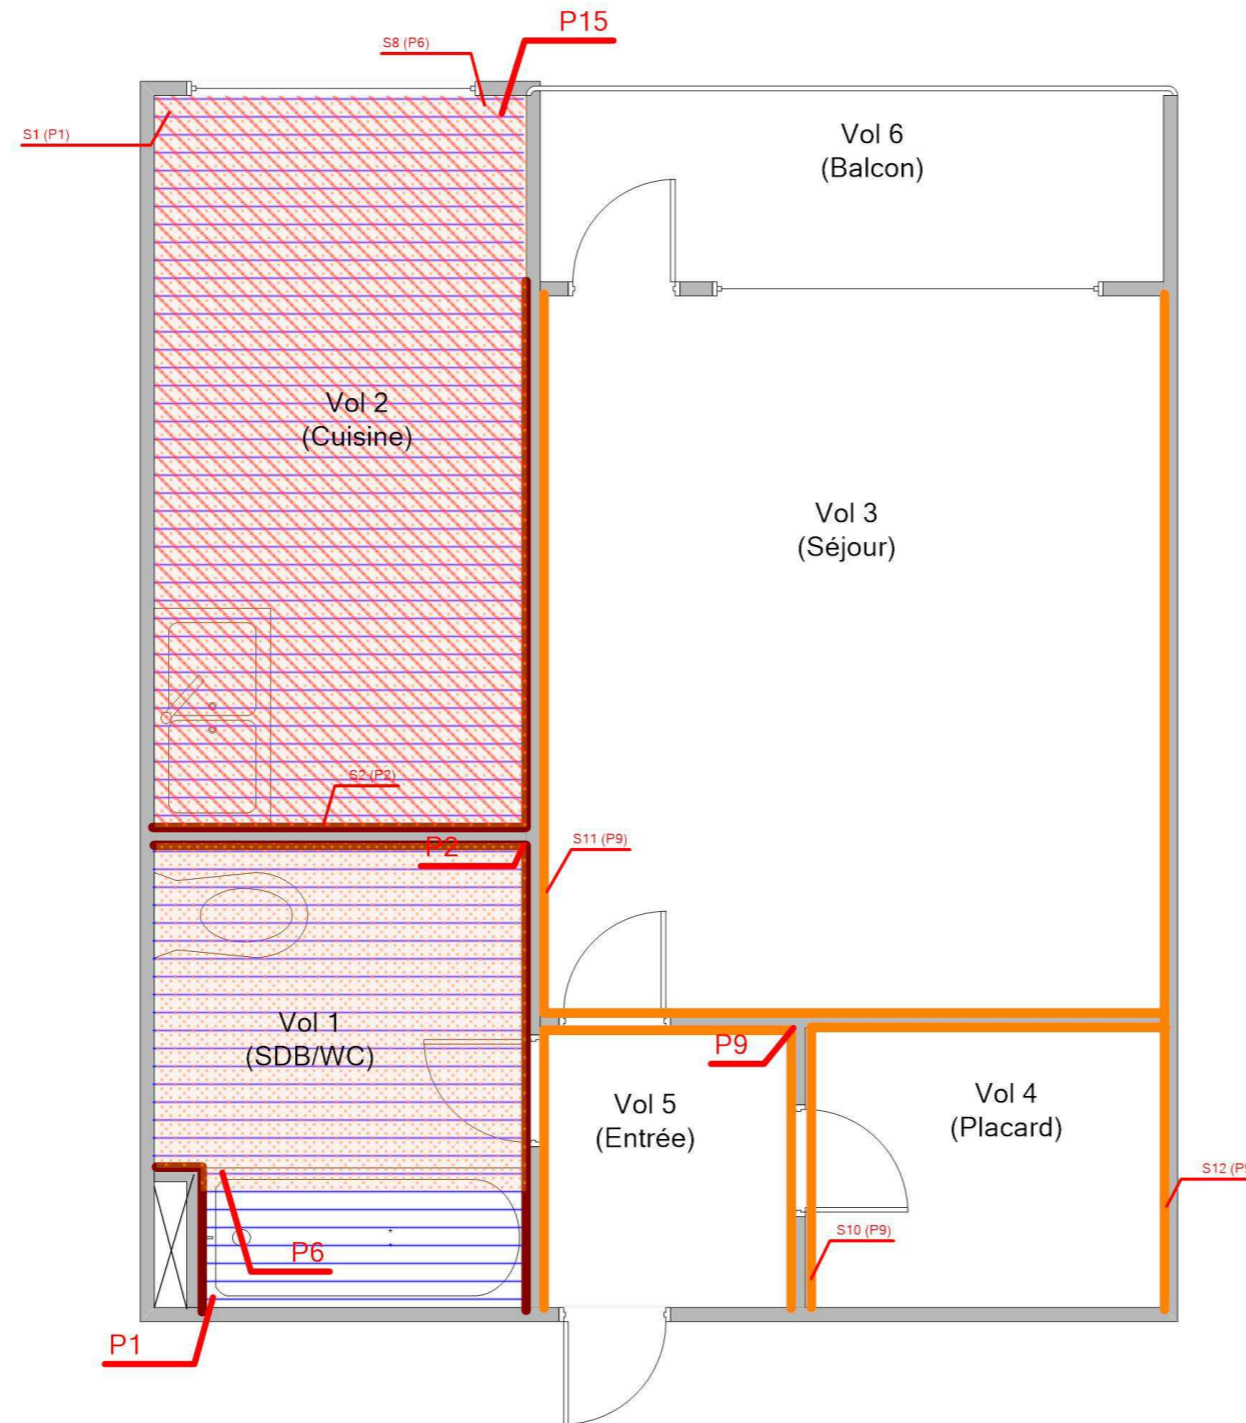
APPARTEMENT N°33 - MPCA TOUTES CATÉGORIES CONFONDUES

P1 : Enduit plâtre (Plafond pièces humides)

P2 : Cloison et doublage plaque plâtre pièces humides

P15 : Dalles plastiques beiges

P6 : Colle bitumeuse

P9 : Cloison et doublage plaque plâtre pièces sèches

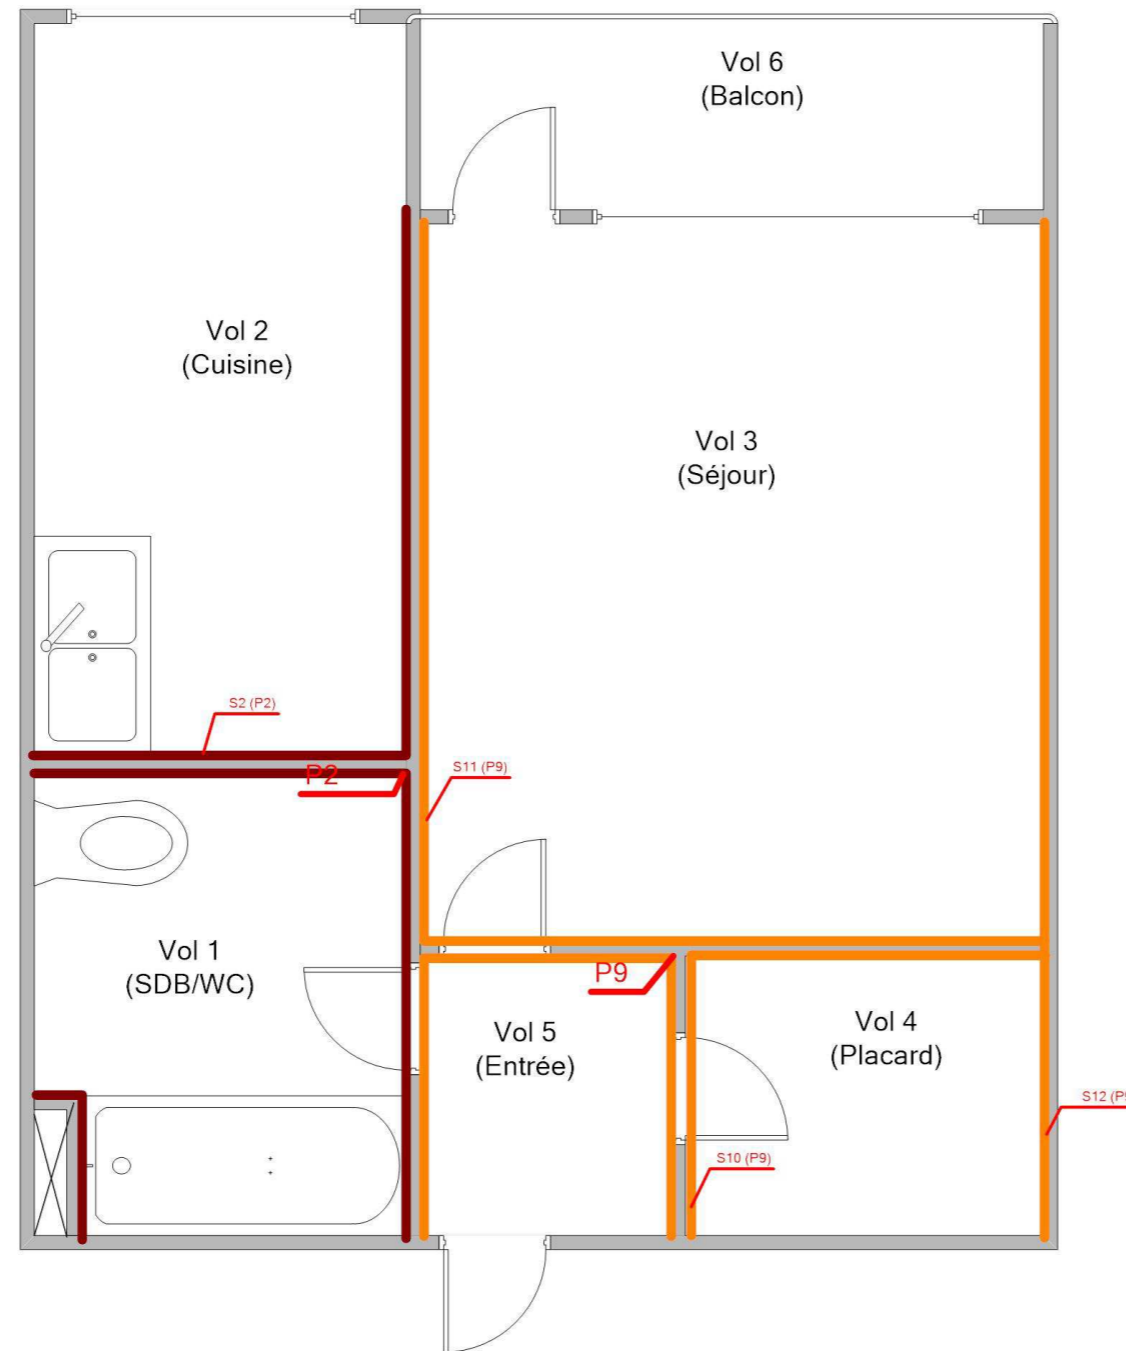
APPARTEMENT N°33 - MPCA PAROIS VERTICALES INTÉRIEURES ET ENDUITS

P2 : Cloison et doublage plaque plâtre pièces humides

P9 : Cloison et doublage plaque plâtre pièces sèches

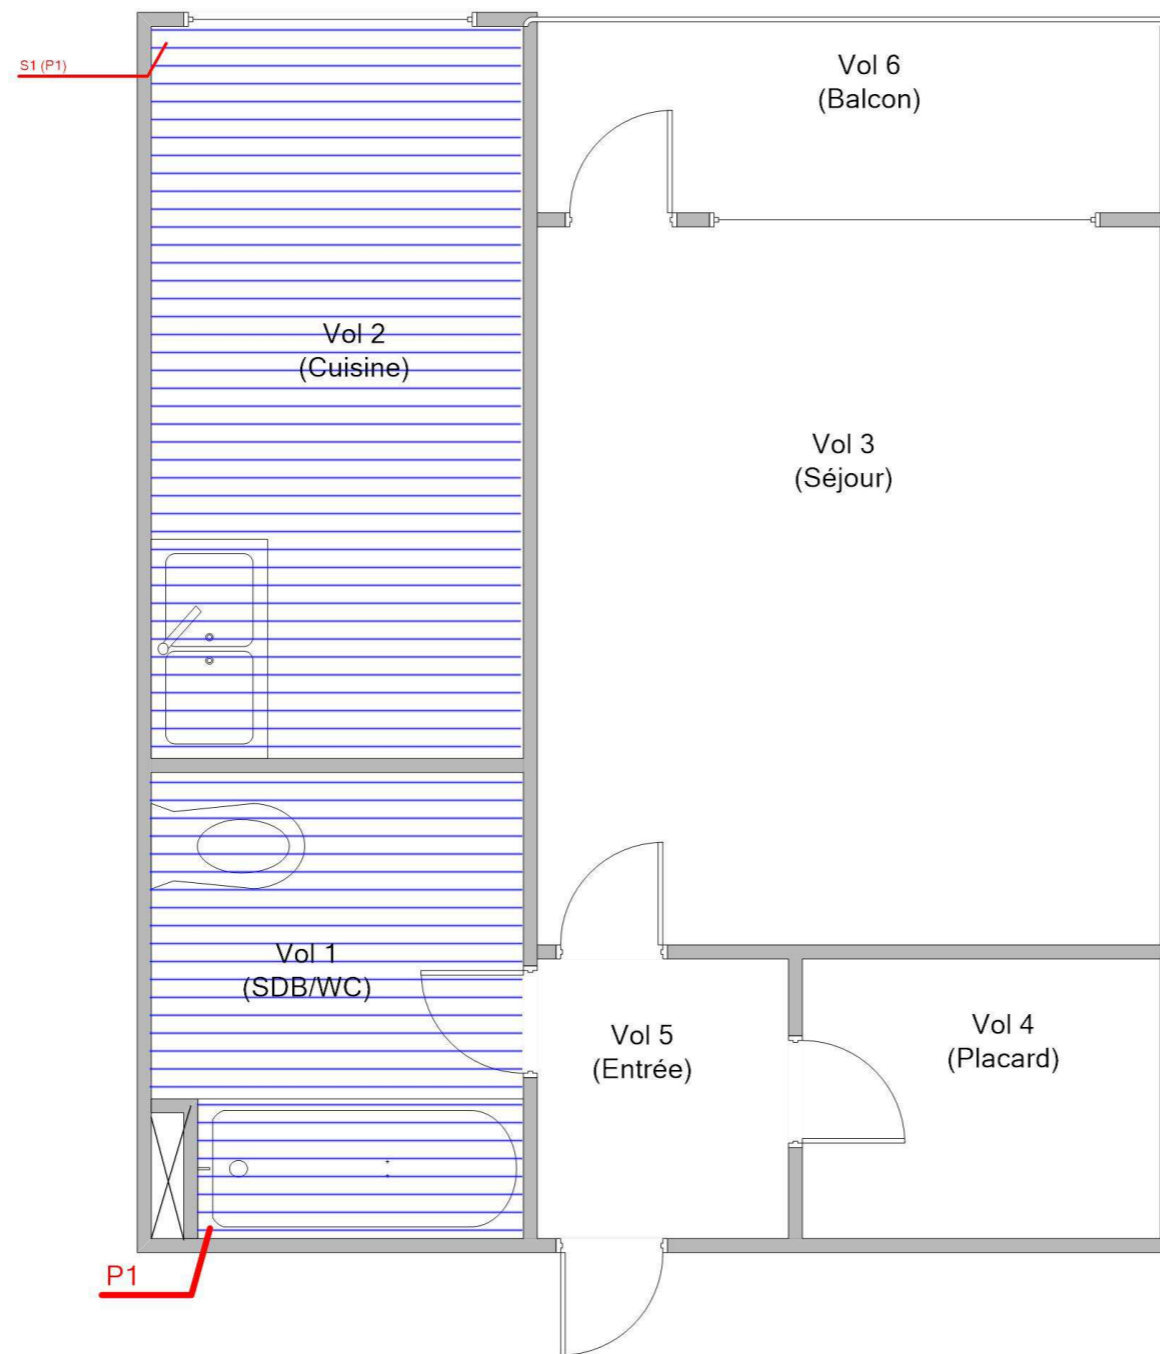
APPARTEMENT N°33 - MPCA PLAFOND ET FAUX-PLAFONDS

P1 : Enduit plâtre (Plafond pièces humides)
--	---

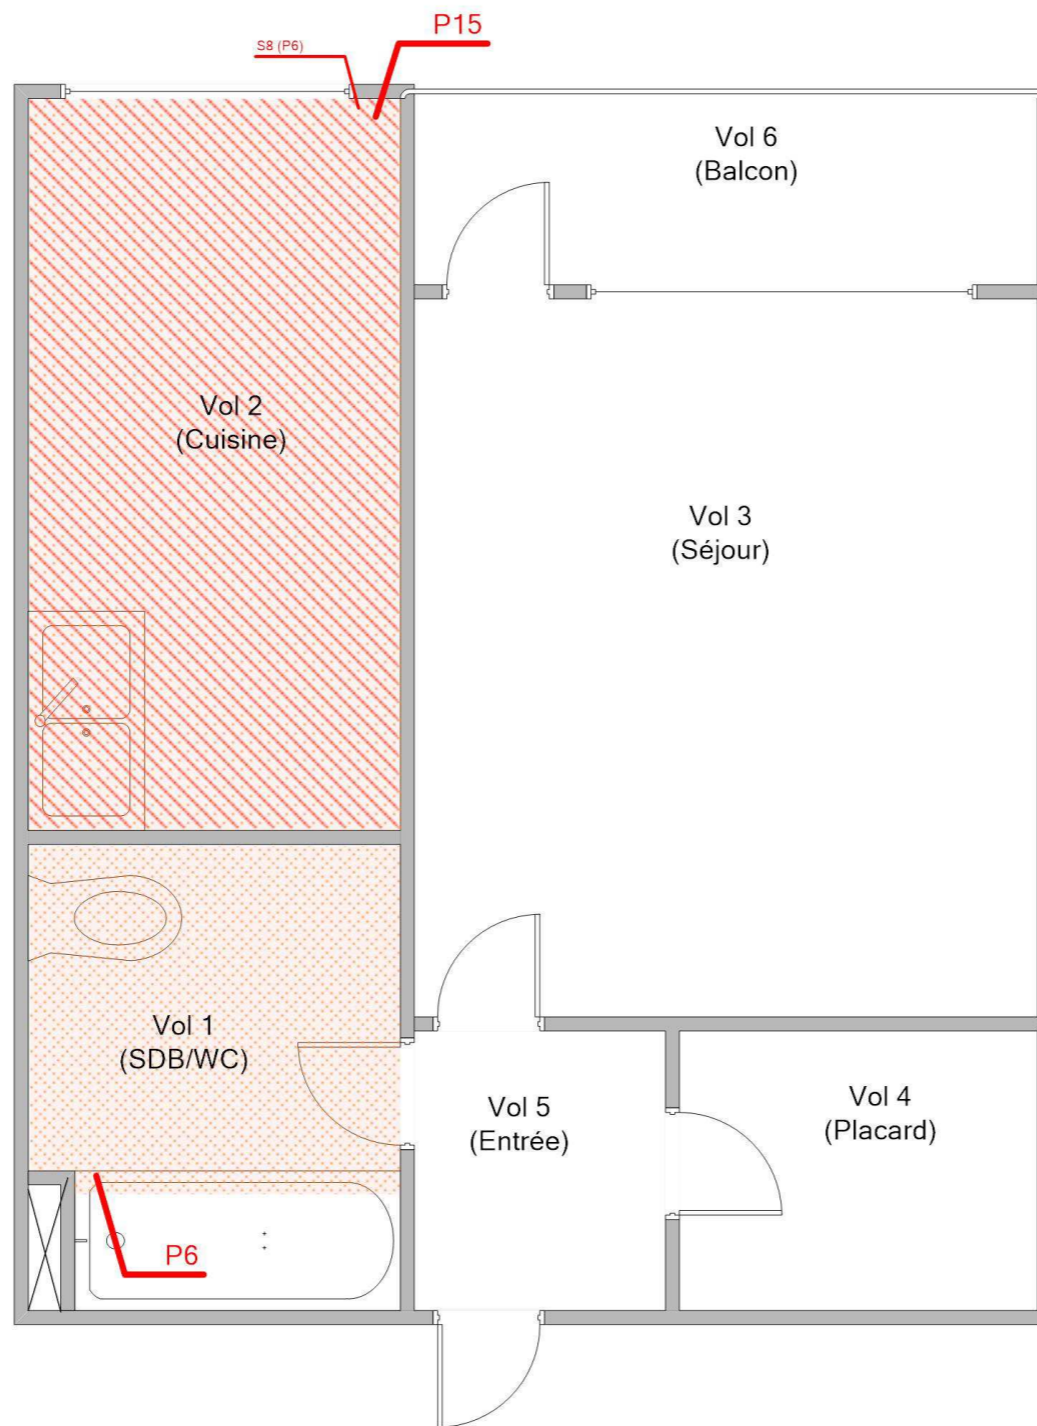
APPARTEMENT N°33 - MPCA REVÊTEMENT DE SOL

P15 : Dalles plastiques beiges
	P6 : Colle bitumeuse

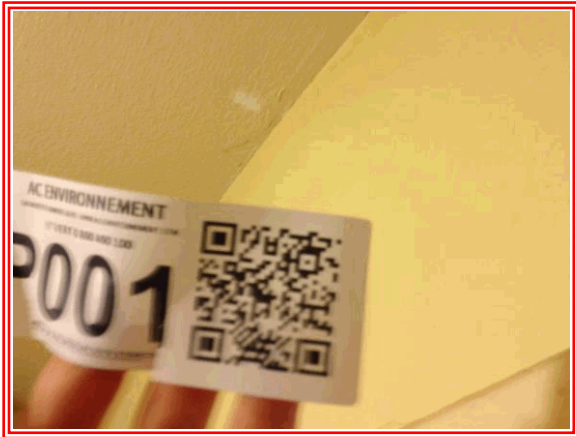
002HD001620 n°1 - 1 (P1)

Localisation	Catégorie	Composant	Partie de composant	Sur avis / réf pré.
Vol 1 (SDB/WC)	Plafond et faux-plafonds	Plafonds	Enduit plâtre (Plafond pièces humides)	P1
Vol 2 (Cuisine)	Plafond et faux-plafonds	Plafonds	Enduit plâtre (Plafond pièces humides)	P1
Vol 1 (SDB/WC)	Parois verticales intérieures et enduits	Cloisons légères ou préfabriquées	Cloison et doublage plaque plâtre pièces humides	P2
Vol 2 (Cuisine)	Parois verticales intérieures et enduits	Cloisons légères ou préfabriquées	Cloison et doublage plaque plâtre pièces humides	P2
Vol 1 (SDB/WC)	Revêtement de sol	Revêtement de sol	Colle bitumeuse	P6
Vol 2 (Cuisine)	Revêtement de sol	Revêtement de sol	Colle bitumeuse	P6
Vol 5 (Entrée)	Parois verticales intérieures et enduits	Cloisons légères ou préfabriquées	Cloison et doublage plaque plâtre pièces sèches	P9
Vol 4 (Placard)	Parois verticales intérieures et enduits	Cloisons légères ou préfabriquées	Cloison et doublage plaque plâtre pièces sèches	P9

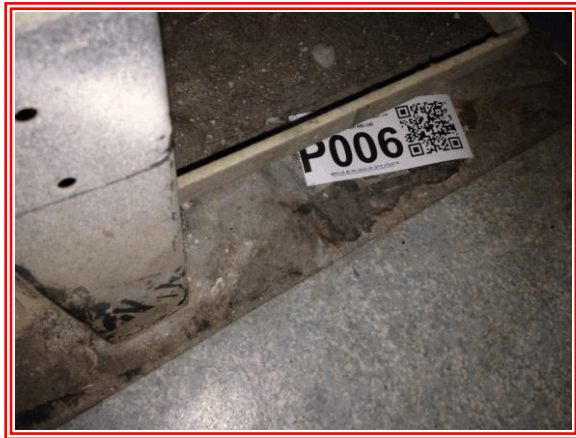
002HD001620 n°6 - 1 (P6)

Plan	Localisation	Composant	Partie composant	Descriptif de l'action menée				Laboratoire			Conclusion
				Réf action	Observation	Précision loc.	Ref photo	Ref Prél.	Descriptif	Résultat	
Appartement n°33	Vol 1 (SDB/WC)	Revêtement de sol	Ragréage gris d'origine	P5	Réalisation d'un prélèvement		002HD0016 20 n°5 - 1 - 002HD0016 20 n°5 - 2	P5	Ciment Dur Gris Matériau Effritable Blanc	Négatif	Négatif sur analyse
Appartement n°33	Vol 2 (Cuisine) - Vol 3 (Séjour) - Vol 4 (Placard) - Vol 5 (Entrée)	Revêtement de sol	Ragréage gris d'origine	S4 - S5 - S6 - S7	Sondage et extension de la zone homogène du prélèvement P5		002HD0016 20 n°5 - 1 - 002HD0016 20 n°5 - 2	P5	Ciment Dur Gris Matériau Effritable Blanc	Négatif	Négatif sur analyse
Appartement n°33	Vol 1 (SDB/WC)	Revêtement de sol	Colle bitumeuse	P6	Réalisation d'un prélèvement		002HD0016 20 n°6 - 1 - 002HD0016 20 n°6 - 2	P6	Matériau Bitumineux Noir	Positif	Présence sur analyse

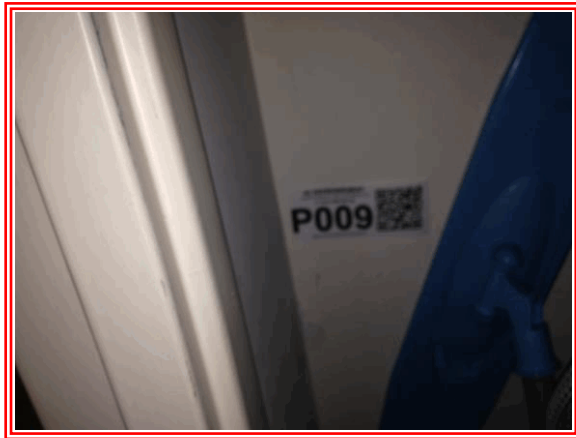
002HD001620 n°9 - 1 (P9)

Appartement n°33	Vol 5 (Entrée)	Cloisons légères ou préfabriquées	Cloison et doublage plaque plâtre pièces sèches	P9	Réalisation d'un prélèvement		002HD0016 20 n°9 - 1 - 002HD0016 20 n°9 - 2	P9	Peinture Effritable Blanc Papier peint Souple Fibreux Beige Matériau Effritable Blanc Carton Souple Fibreux Marron Enduit Effritable Blanc	Positif	Présence sur analyse

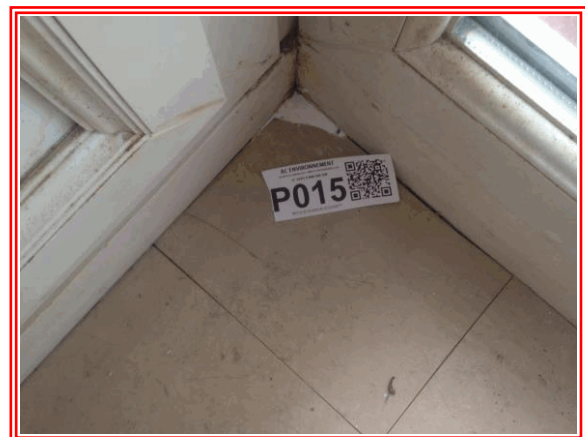
002HD001620 n°15 - 1 (P15)

Vol 3 (Séjour)	Parois verticales intérieures et enduits	Cloisons légères ou préfabriquées	Cloison et doublage plaque plâtre pièces sèches	P9
Vol 2 (Cuisine)	Revêtement de sol	Revêtement de sol	Dalles plastiques beiges	P15
