## Rapport de mission de repérage des matériaux et produits contenant de l'amiante avant travaux

Adresse :	6 BIS R. DU DR GUERIN - RUE DR GUERIN
CP - Ville :	53700 VILLAINES LA JUHEL
Référence client :	_00102000040000100043_
Date du repérage :	26/07/2017
Désignation :	Appartement n° 43 de type 1BIS situé au 01 er étage

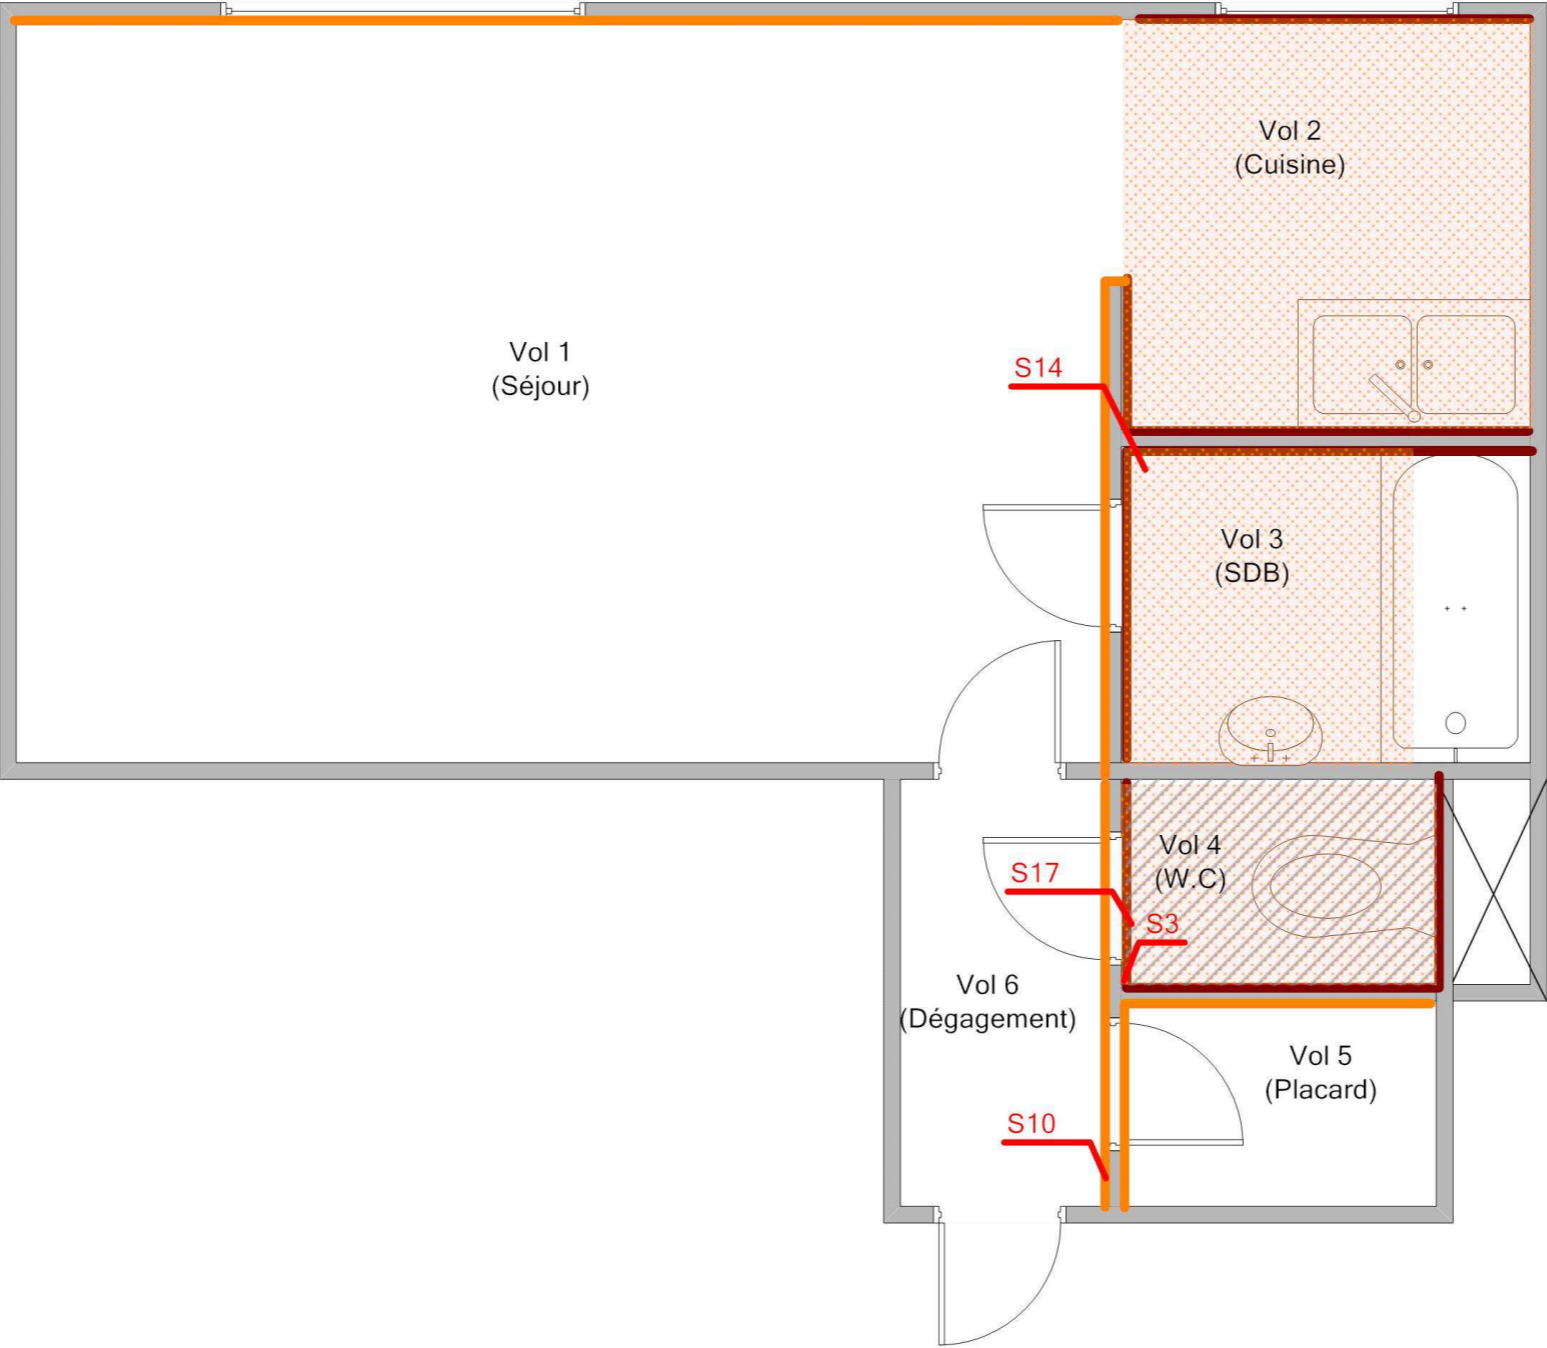
**APPARTEMENT N°43 - MPCA TOUTES CATÉGORIES CONFONDUES**

S14: Colle bitumeuse
	S10: Cloison et doublage plaque plâtre pièces sèches
	S17: Dalles plastiques grises
	S3: Cloison et doublage plaque plâtre pièces humides

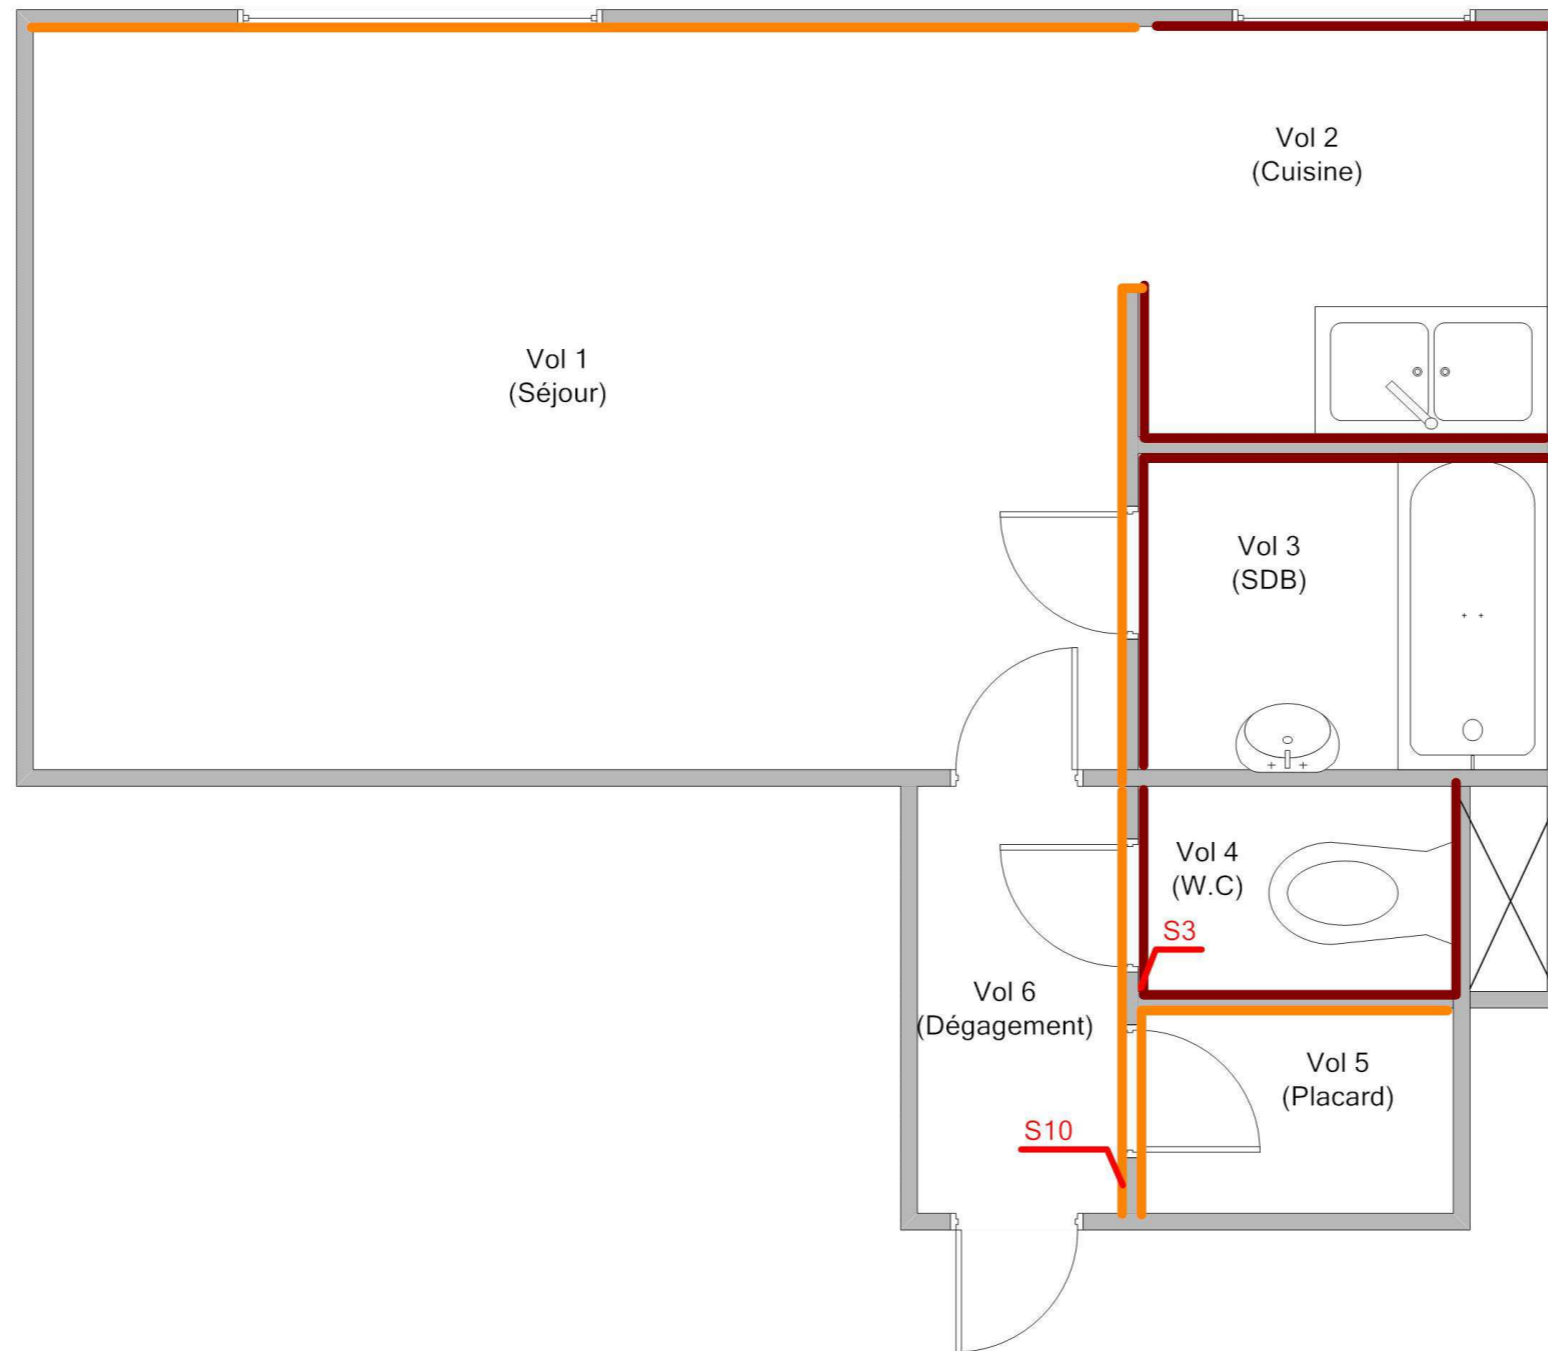
# APPARTEMENT N°43 - MPCA PAROIS VERTICALES INTÉRIEURES ET ENDUITS

S10: Cloison et doublage plaque plâtre pièces sèches

S3: Cloison et doublage plaque plâtre pièces humides

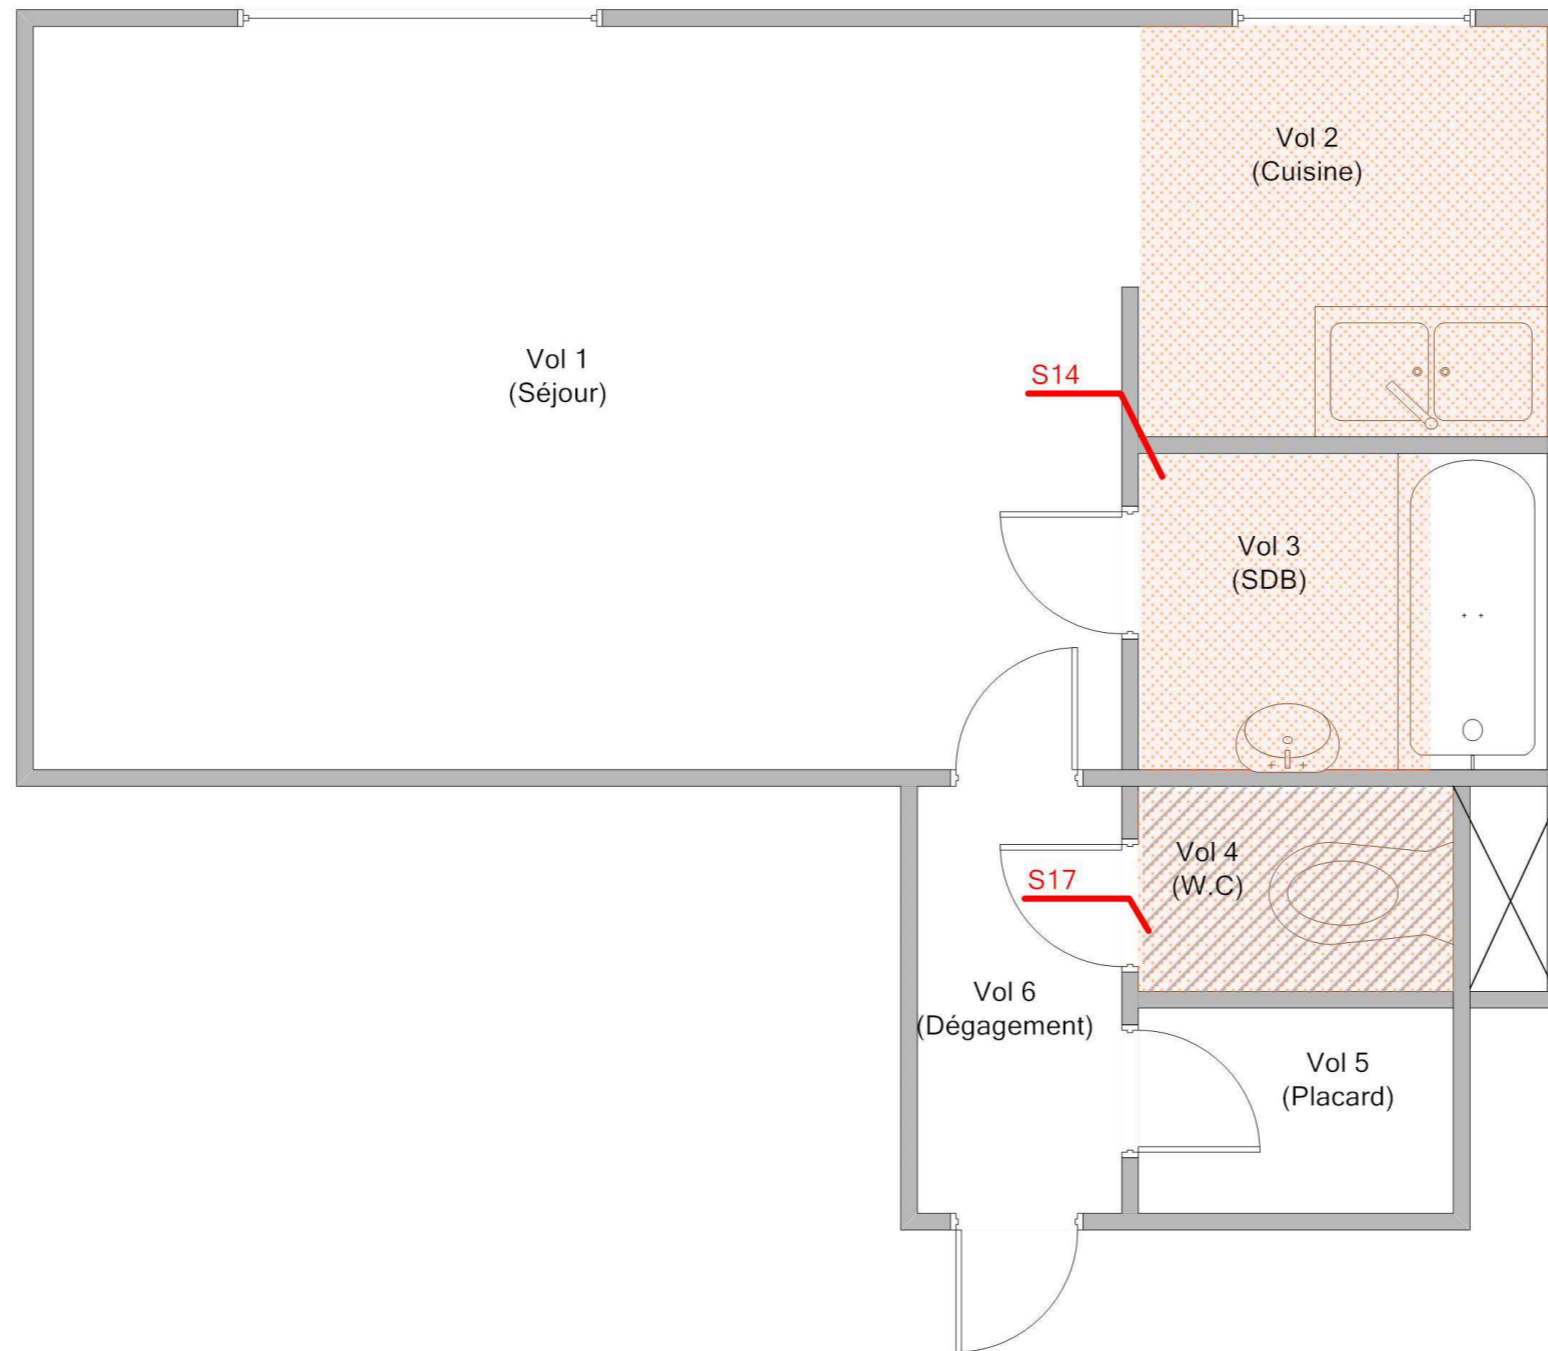
# APPARTEMENT N°43 - MPCA REVÊTEMENT DE SOL

S14: Colle bitumeuse
 	S17: Dalles plastiques grises
