## Rapport de mission de repérage des matériaux et produits contenant de l'amiante avant travaux

Adresse :	6 BIS R. DU DR GUERIN - RUE DR GUERIN
CP - Ville :	53700 VILLAINES LA JUHEL
Référence client :	_00102000040000100049_
Date du repérage :	27/07/2017
Désignation :	Appartement n° 49 de type 1BIS situé au 02 ème étage

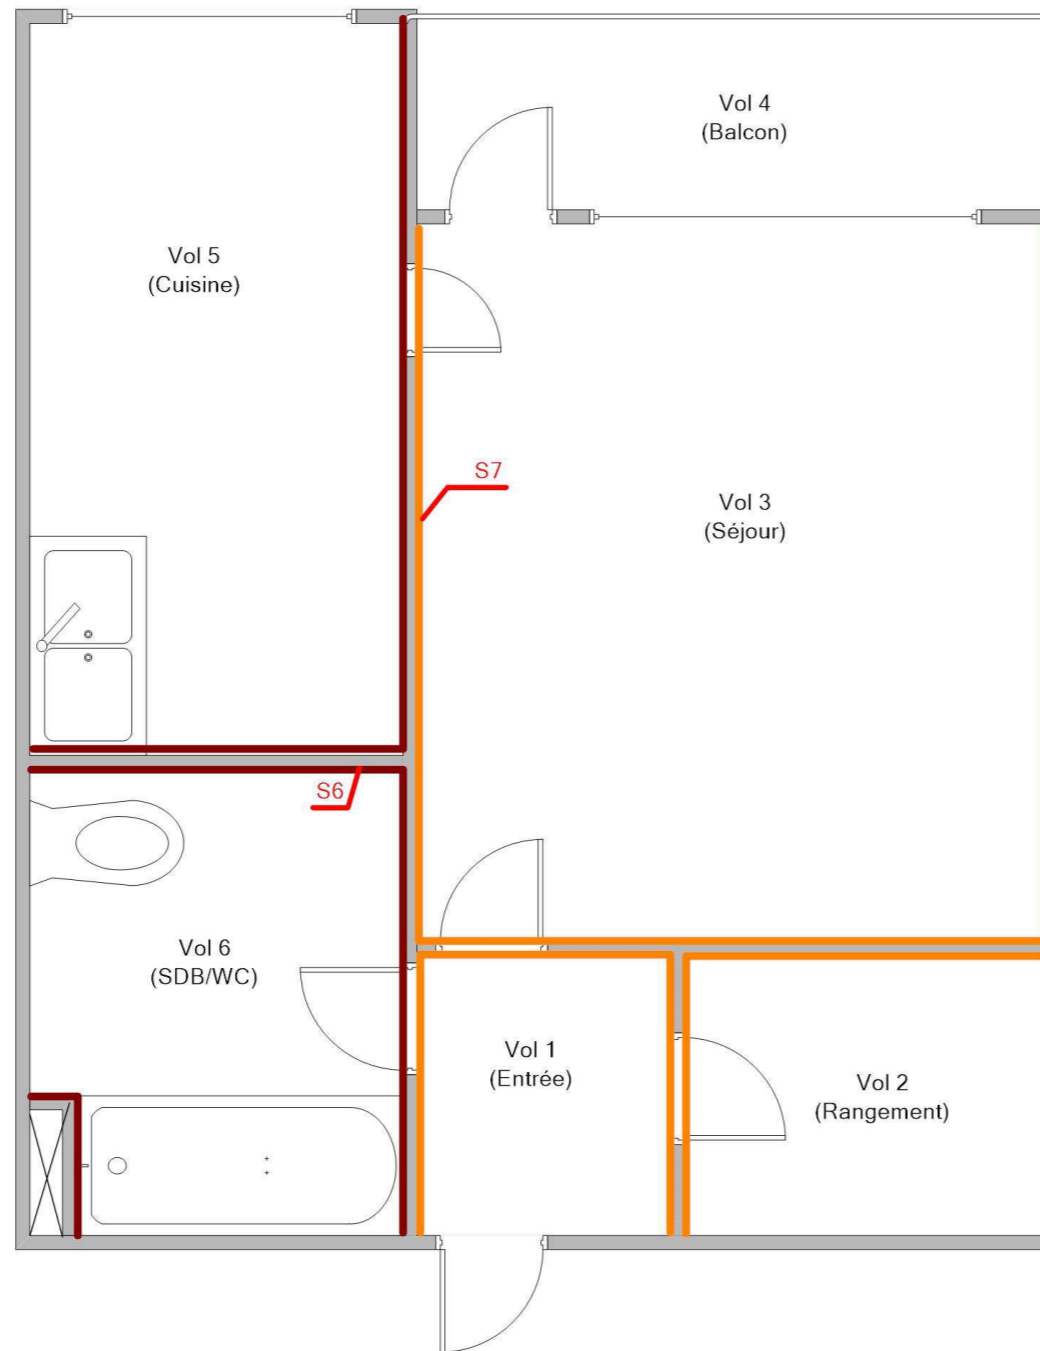
**APPARTEMENT N°49 - MPCA PAROIS VERTICALES INTÉRIEURES ET ENDUITS**

S7: Cloison et doublage plaque plâtre pièces sèches
 	S6: Cloison et doublage plaque plâtre pièces humides

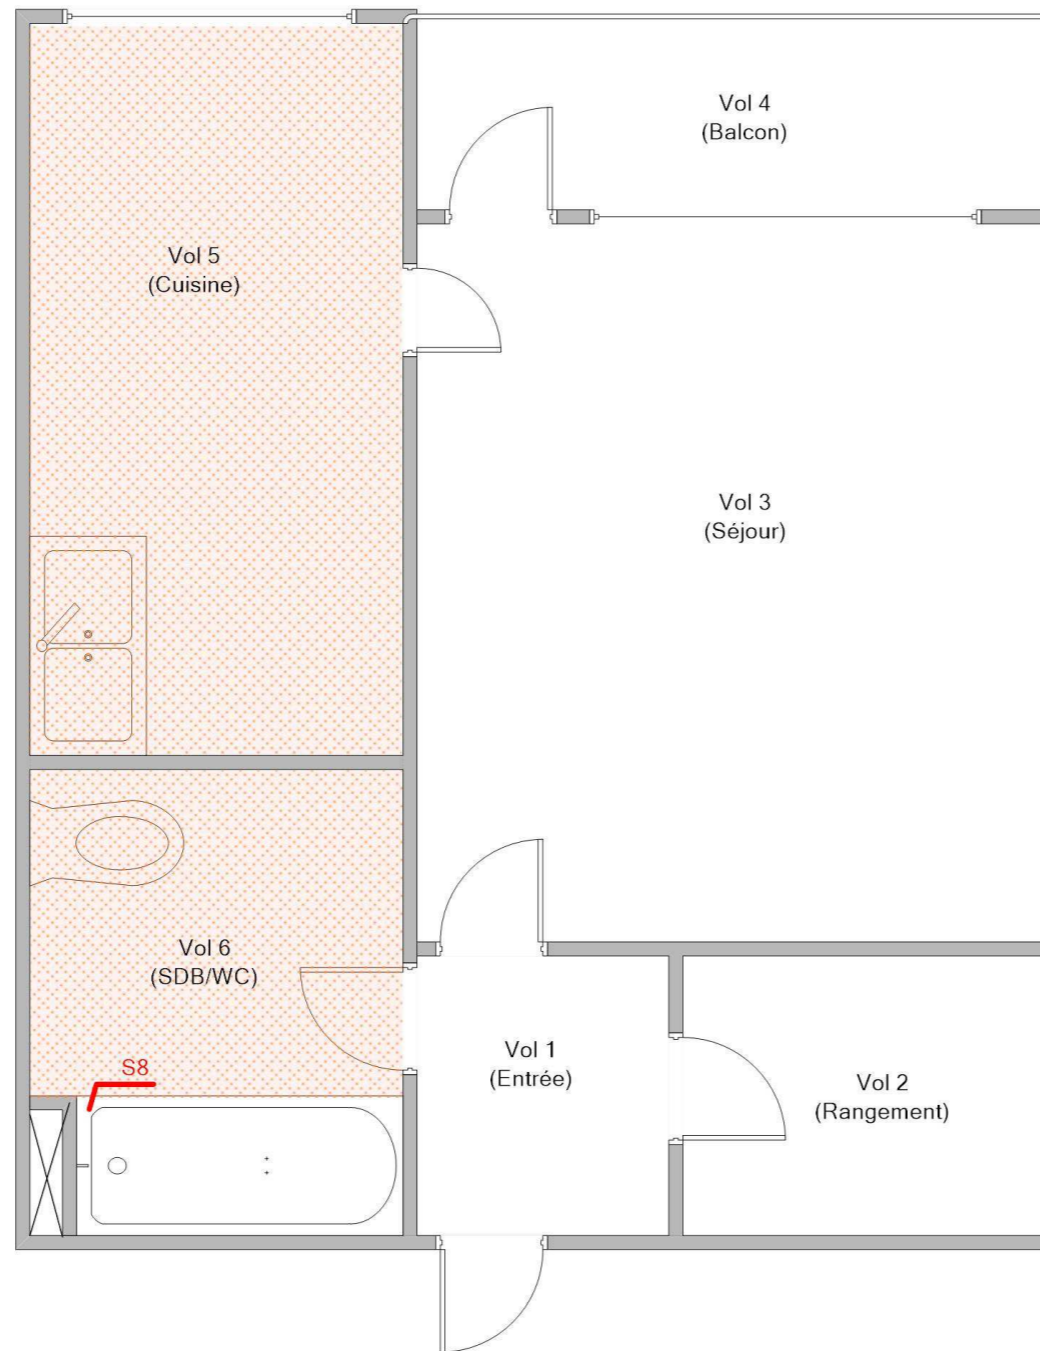
# APPARTEMENT N°49 - MPCA REVÊTEMENT DE SOL

S8: Colle bitumeuse

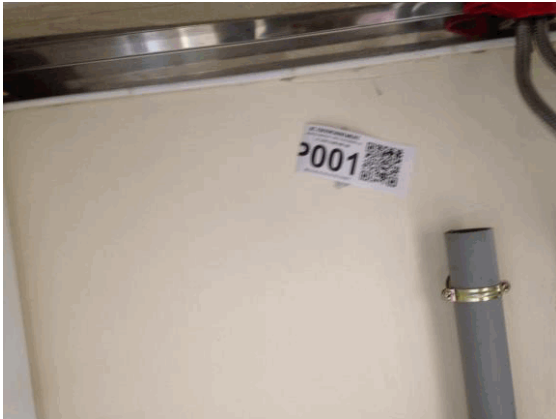
002VZ000065 n°1 - 1 (P1)

Description client	Num. couche	Matière	Aspect	Couleur	Type de préparation	Nb. Prép.	Type d'analyse	Résultat
002VZ000065_001	1	Enduit	Effritable	Gris	Attaque chimique :	1	MET*	Non détecté
Parois verticales intérieures et enduits / Murs et cloisons / Enduit plâtre Porteur pièces humides	2	Peinture	Effritable	Blanc	Acétone			
Vol 6 (SDB/WC)

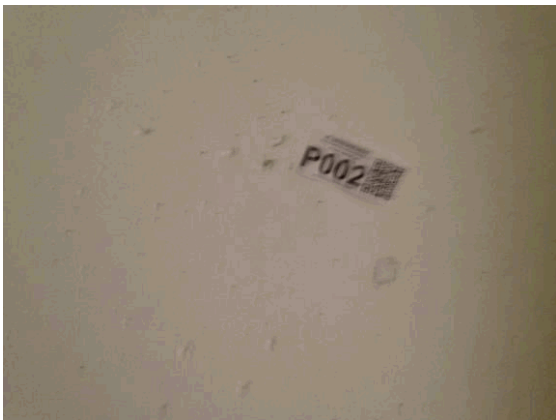
002VZ000065 n°2 - 1 (P2)

Description client	Num. couche	Matière	Aspect	Couleur	Type de préparation	Nb. Prép.	Type d'analyse	Résultat
002VZ000065_002	1	Ciment	Effritable	Gris	Attaque chimique :	1	MET*	Non détecté
Parois verticales intérieures et enduits / Murs et cloisons / Enduit plâtre porteur pièces sèches	2	Peinture	Effritable	Blanc	Acétone, Acide chlorhydrique			
Vol 1 (Entrée)

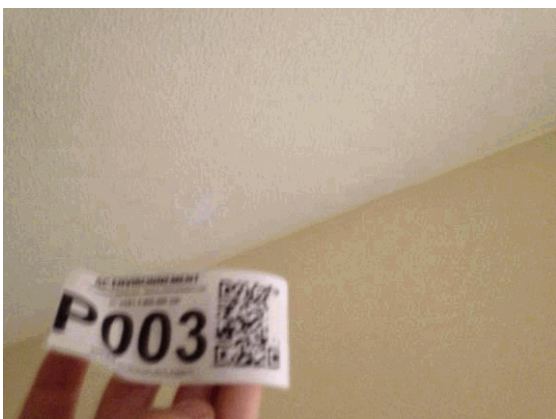
002VZ000065 n°3 - 1 (P3)

Description client	Num. couche	Matière	Aspect	Couleur	Type de préparation	Nb. Prép.	Type d'analyse	Résultat
002VZ000065_003	1	Enduit	Effritable	Gris	Attaque chimique :	1	MET*	Non détecté
Plafond et faux-plafonds / Plafonds / Enduit plâtre plafond pièces humides	2	Peinture	Effritable	Blanc	Acétone			
Vol 6 (SDB/WC)

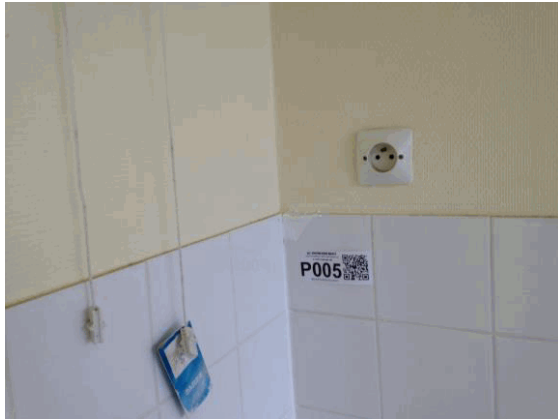
002VZ000065 n°5 - 1 (P5)

Description client	Num. couche	Matière	Aspect	Couleur	Type de préparation	Nb. Prép.	Type d'analyse	Résultat
002VZ000065_005 Revêtement de mur / Revêtement de mur / Colle de carrelage (faïence blanche cuisine) Vol 5 (Cuisine)	1	Colle	Dur	Gris	Attaque chimique : Acétone, Acide chlorhydrique	1	MET*	Non détecté

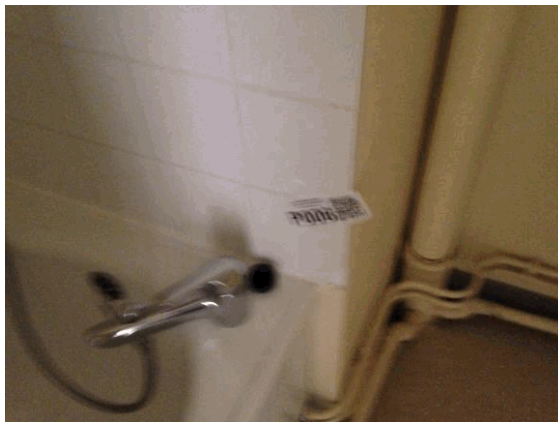
002VZ000065 n°6 - 1 (P6)

Description client	Num. couche	Matière	Aspect	Couleur	Type de préparation	Nb. Prép.	Type d'analyse	Résultat
002VZ000065_006 Revêtement de mur / Revêtement de mur / Colle de carrelage (faïence blanche S.D.B) Vol 6 (SDB/WC)	1 2 3 4 5 6	Carton Colle Joint Enduit Joint Peinture	Souple Fibreux Dur Souple Effritable Dur Effritable	Marron Gris Blanc Blanc Blanc Blanc	Attaque chimique : Acétone, Acide chlorhydrique	1	MET*	Non détecté
