Rapport de mission de repérage des matériaux et produits contenant de l'amiante avant travaux

Adresse :	6 BIS R. DU DR GUERIN - RUE DR GUERIN
CP - Ville :	53700 VILLAINES LA JUHEL
Référence client :	_00102000040000100056_
Date du repérage :	26/07/2017
Désignation :	Appartement n° 56 de type 2 situé au 03 ème étage

APPARTEMENT N°56 - PLAN DE PRÉLÈVEMENTS

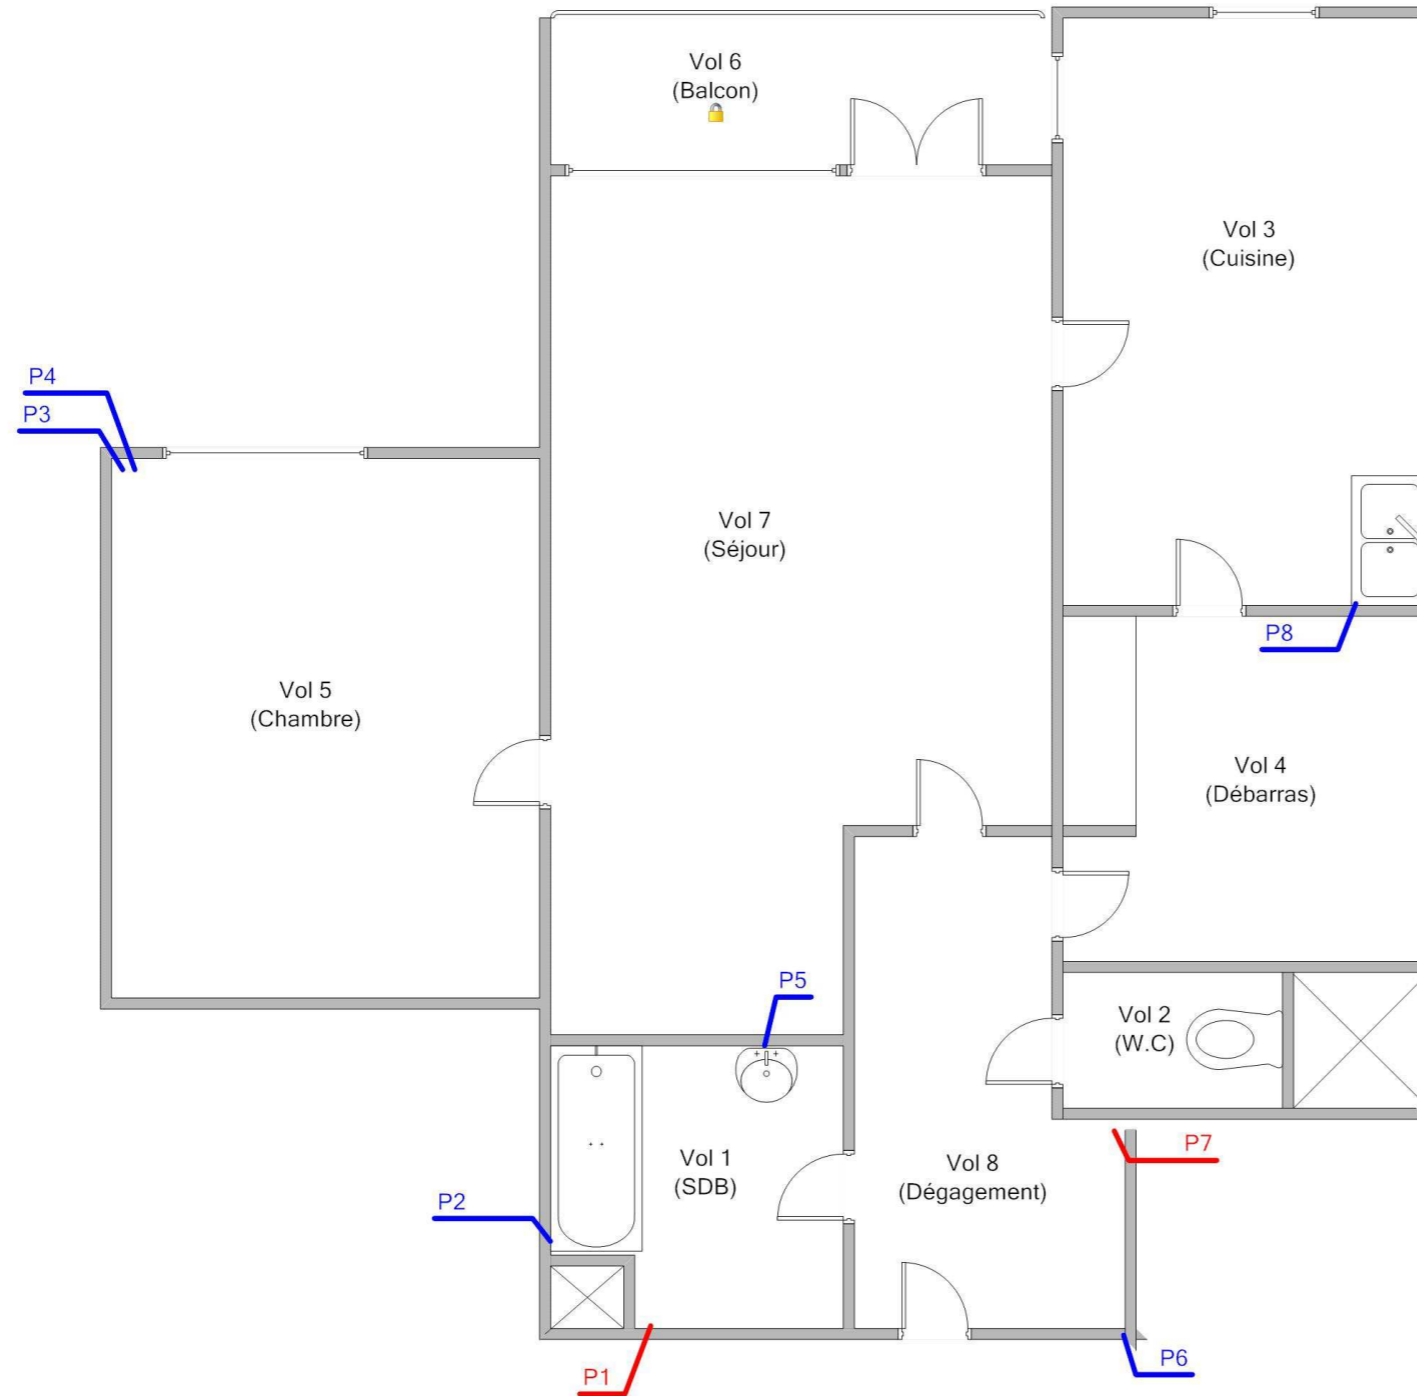
APPARTEMENT N°56 - MPCA TOUTES CATÉGORIES CONFONDUES

S3: Cloison et doublage plaque plâtre pièces sèches
	P1 : Enduit plâtre (Plafond pièces humides)
	P7 : Enduit plâtre (Plafond pièces sèches)
	S1: Cloison et doublage plaque plâtre pièces humides
	S6: Colle bitumeuse

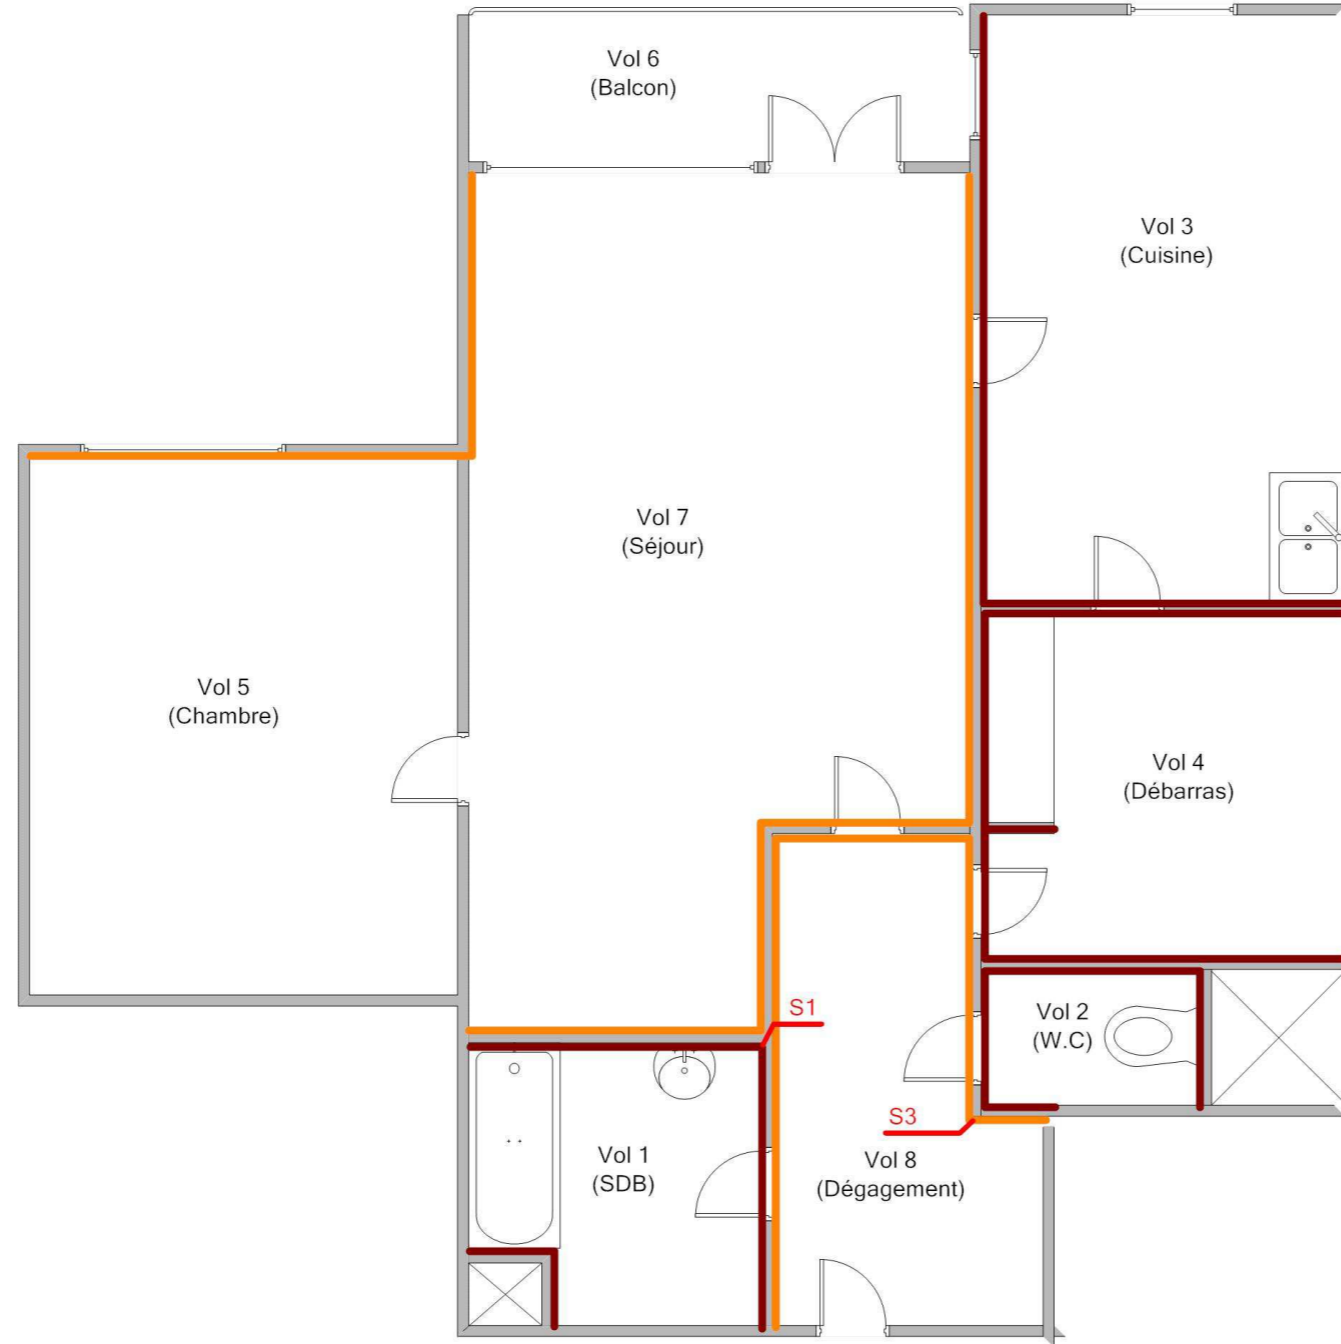
APPARTEMENT N°56 - MPCA PAROIS VERTICALES INTÉRIEURES ET ENDUITS

S3: Cloison et doublage plaque plâtre pièces sèches

S1: Cloison et doublage plaque plâtre pièces humides

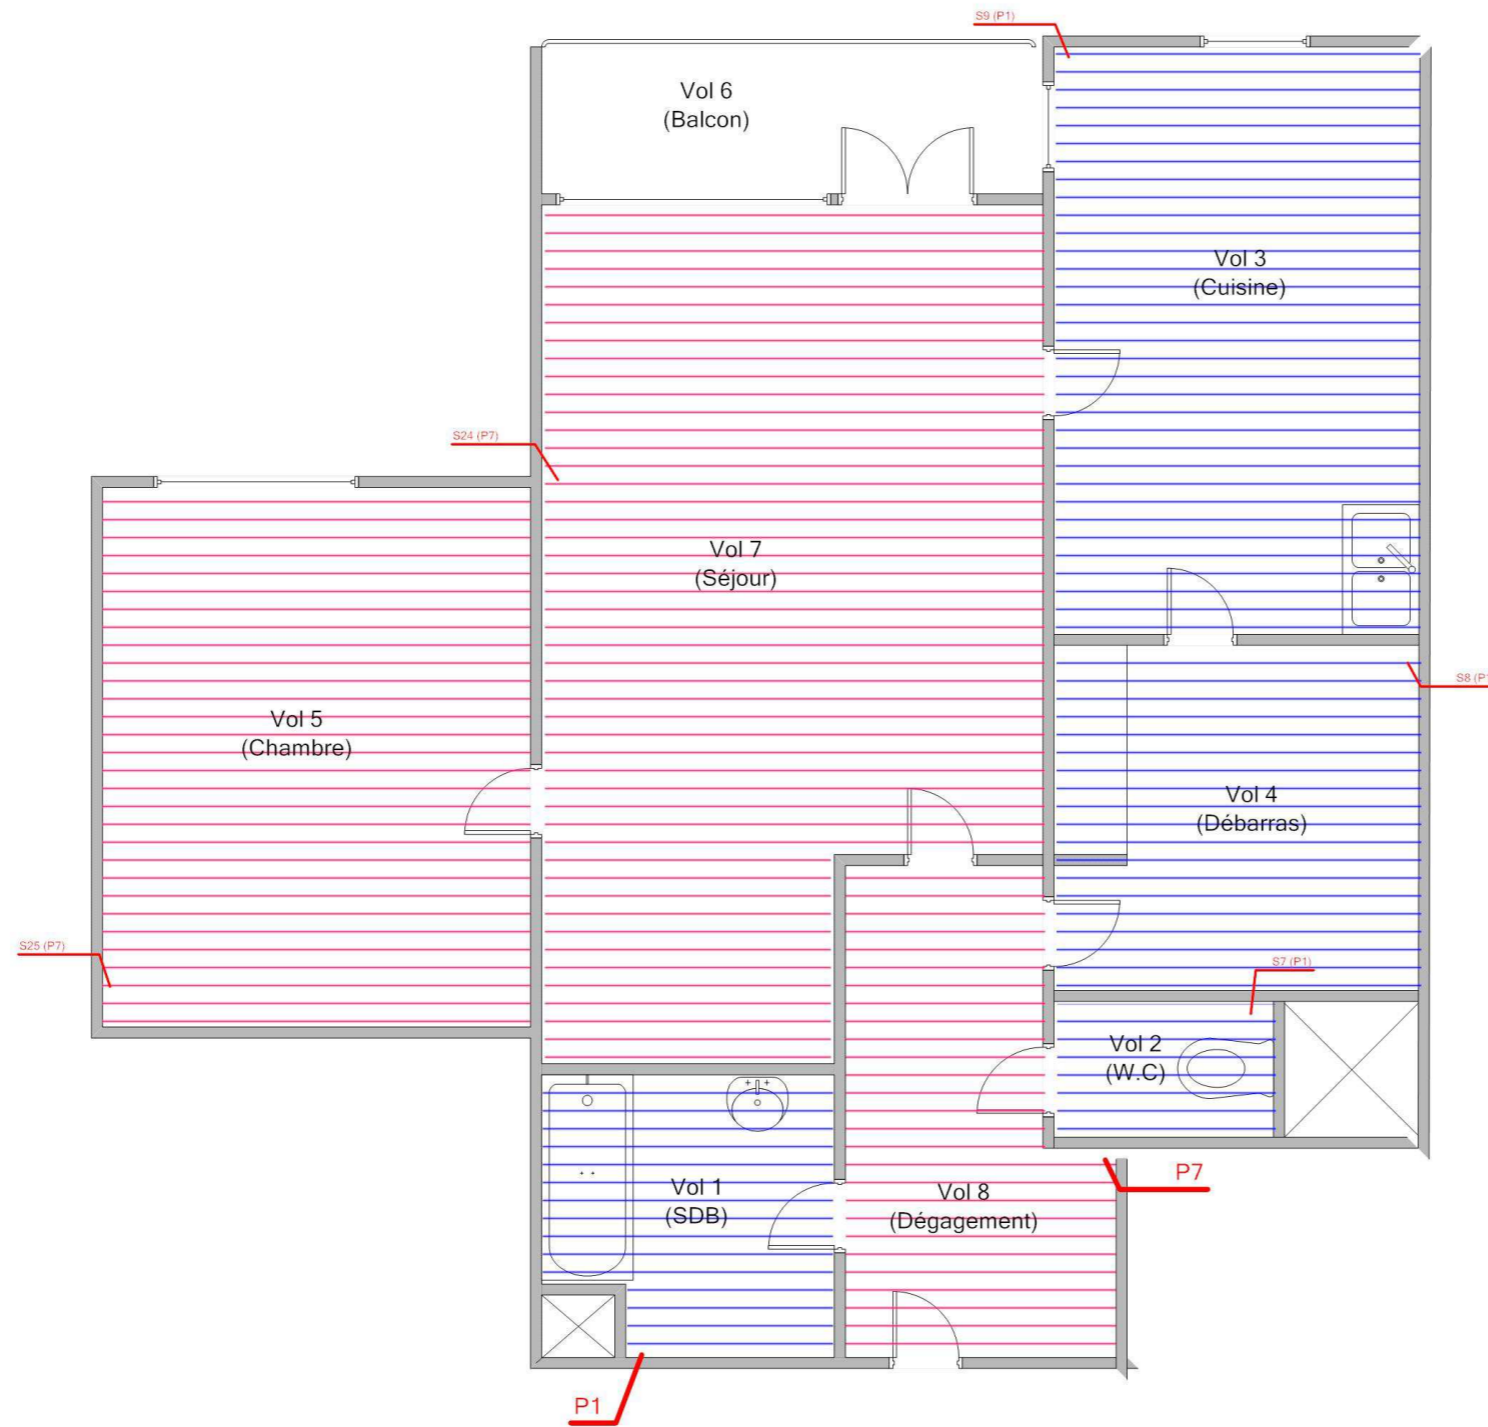
APPARTEMENT N°56 - MPCA PLAFOND ET FAUX-PLAFONDS

On retrouve de l'amiante dans les enduits plâtres des plafonds dans 6 logements sur les 12 réalisés.

Sur les 24 prélèvements d'enduits plâtres plafonds réalisés dans les 12 logements du groupe 102, on retrouve 8 prélèvements amiantés. (6 plafonds pièces humides et 2 plafonds pièces sèches)

P1 : Enduit plâtre (Plafond pièces humides)

P7 : Enduit plâtre (Plafond pièces sèches)

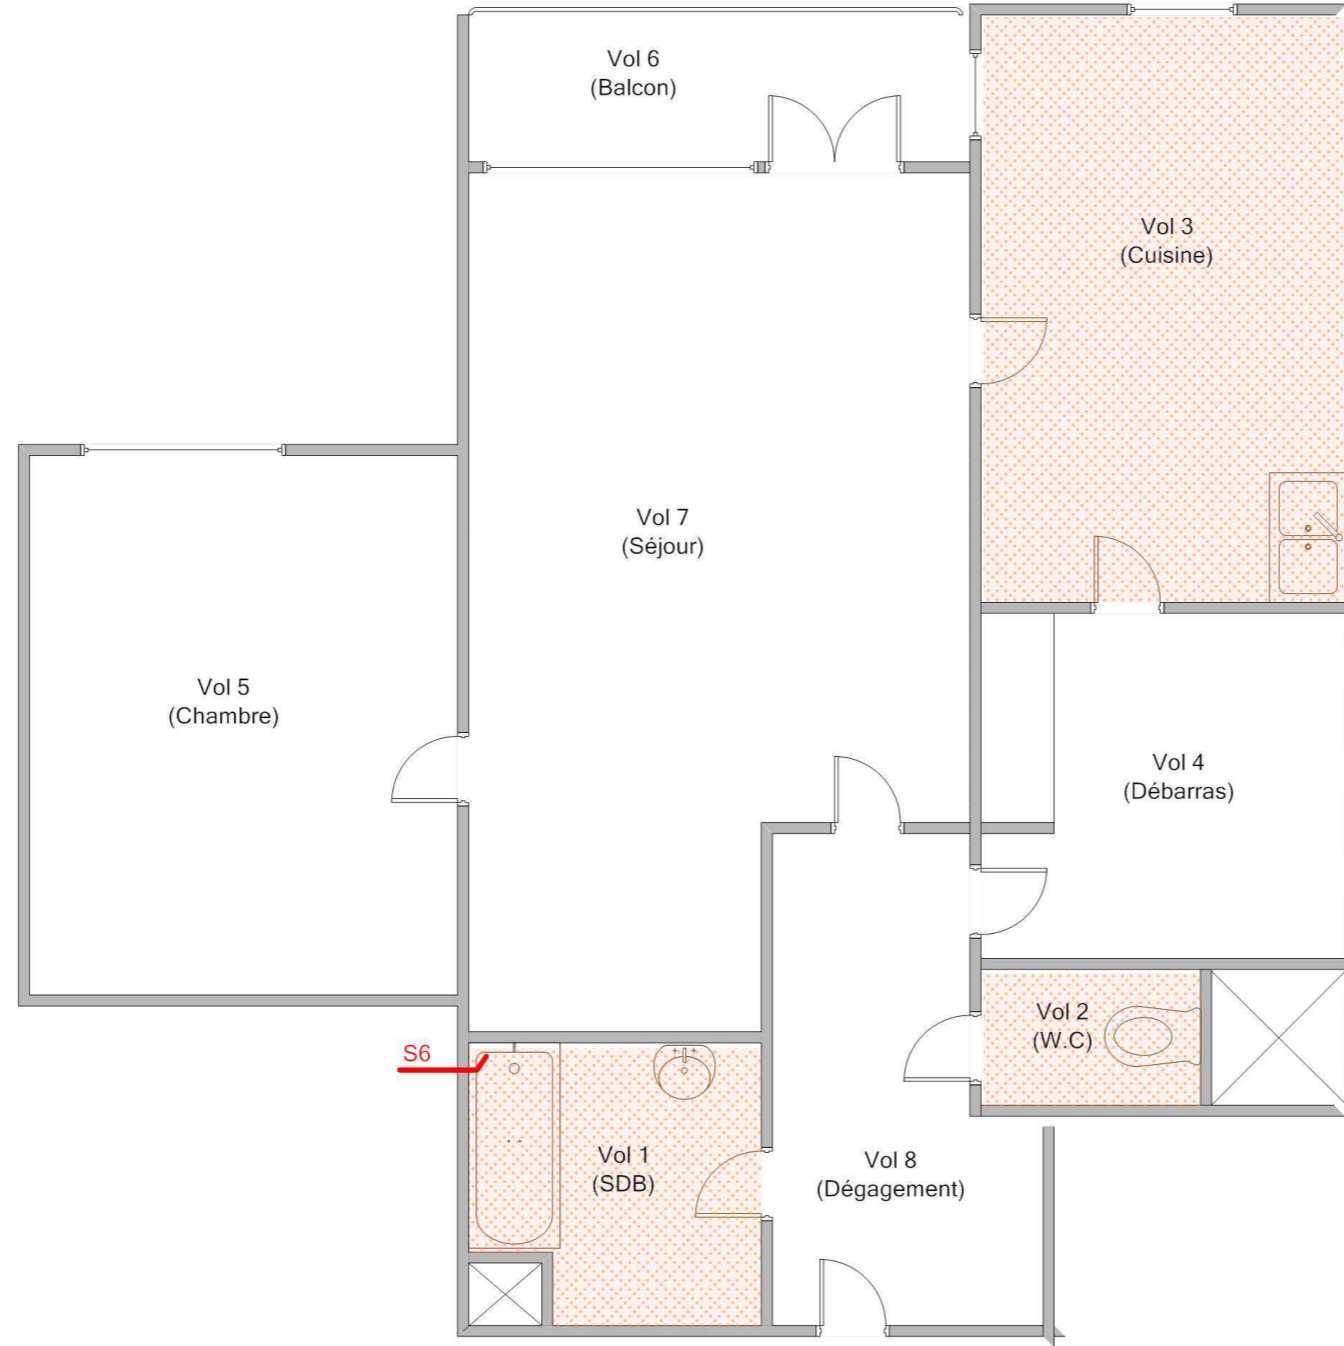
APPARTEMENT N°56 - MPCA REVÊTEMENT DE SOL

Vol 1 (SDB)	Revêtement de sol	Revêtement de sol	Colle bitumeuse	S6

S6: Colle bitumeuse

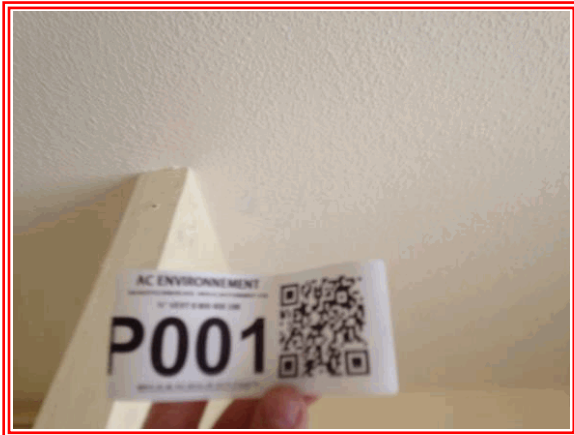
002HD001623 n°1 - 1 (P1)

Localisation	Catégorie	Composant	Partie de composant	Sur avis / réf pré.
Vol 1 (SDB)	Plafond et faux-plafonds	Plafonds	Enduit plâtre (Plafond pièces humides)	P1
Vol 2 (W.C)	Plafond et faux-plafonds	Plafonds	Enduit plâtre (Plafond pièces humides)	P1
Vol 4 (Débarras)	Plafond et faux-plafonds	Plafonds	Enduit plâtre (Plafond pièces humides)	P1
Vol 3 (Cuisine)	Plafond et faux-plafonds	Plafonds	Enduit plâtre (Plafond pièces humides)	P1
Vol 1 (SDB)	Parois verticales intérieures et enduits	Cloisons légères ou préfabriquées	Cloison et doublage plaque plâtre pièces humides	S1
Vol 8 (Dégagement)	Parois verticales intérieures et enduits	Cloisons légères ou préfabriquées	Cloison et doublage plaque plâtre pièces sèches	S3
Vol 8 (Dégagement)	Plafond et faux-plafonds	Plafonds	Enduit plâtre (Plafond pièces sèches)	P7
Vol 7 (Séjour)	Plafond et faux-plafonds	Plafonds	Enduit plâtre (Plafond pièces sèches)	P7
Vol 5 (Chambre)	Plafond et faux-plafonds	Plafonds	Enduit plâtre (Plafond pièces sèches)	P7

Plan	Localisation	Composant	Partie composant	Descriptif de l'action menée				Laboratoire			Conclusion
				Réf action	Observation	Précision loc.	Ref photo	Ref Prél.	Descriptif	Résultat	
Appartement n°56	Vol 1 (SDB)	Plafonds	Enduit plâtre (Plafond pièces humides)	P1	Réalisation d'un prélèvement		002HD001623 n°1 - 1	P1	Enduit plâtre (Plafond pièces humides)	Positif	Présence sur analyse
Appartement n°56	Vol 2 (W.C)	Plafonds	Enduit plâtre (Plafond pièces humides)	S7 (P1)	Sondage et extension de la zone homogène du prélèvement P1		002HD001623 n°1 - 1	P1	Enduit plâtre (Plafond pièces humides)	Positif	Présence sur analyse
Appartement n°56	Vol 4 (Débaras)	Plafonds	Enduit plâtre (Plafond pièces humides)	S8 (P1)	Sondage et extension de la zone homogène du prélèvement P1		002HD001623 n°1 - 1	P1	Enduit plâtre (Plafond pièces humides)	Positif	Présence sur analyse
Appartement n°56	Vol 3 (Cuisine)	Plafonds	Enduit plâtre (Plafond pièces humides)	S9 (P1)	Sondage et extension de la zone homogène du prélèvement P1		002HD001623 n°1 - 1	P1	Enduit plâtre (Plafond pièces humides)	Positif	Présence sur analyse

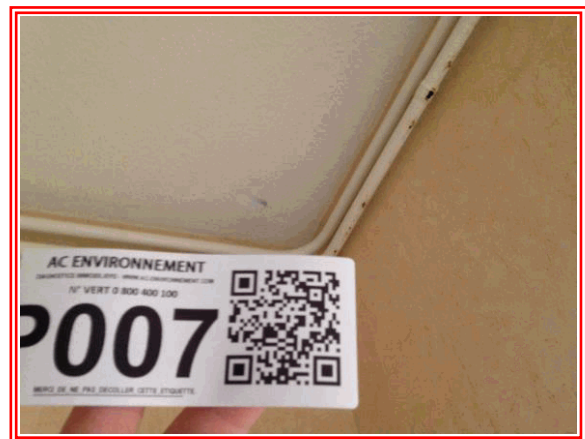
002HD001623 n°7 - 1 (P7)

Appartement n°56	Vol 8 (Dégagement)	Plafonds	Enduit plâtre (Plafond pièces sèches)	P7	Réalisation d'un prélèvement		002HD001623 n°7 - 1	P7	Enduit Effritable Beige Peinture Effritable Blanc	Positif	Présence sur analyse
Appartement n°56	Vol 7 (Séjour)	Plafonds	Enduit plâtre (Plafond pièces sèches)	S24 (P7)	Sondage et extension de la zone homogène du prélèvement P7		002HD001623 n°7 - 1	P7	Enduit Effritable Beige Peinture Effritable Blanc	Positif	Présence sur analyse
Appartement n°56	Vol 5 (Chambre)	Plafonds	Enduit plâtre (Plafond pièces sèches)	S25 (P7)	Sondage et extension de la zone homogène du prélèvement P7		002HD001623 n°7 - 1	P7	Enduit Effritable Beige Peinture Effritable Blanc	Positif	Présence sur analyse
