Rapport de mission de repérage des matériaux et produits contenant de l'amiante avant travaux

Adresse :	6 BIS R. DU DR GUERIN - RUE DR GUERIN
CP - Ville :	53700 VILLAINES LA JUHEL
Référence client :	_00102000040000100059_
Date du repérage :	26/07/2017
Désignation :	Appartement n° 59 de type 1BIS situé au 03 ème étage

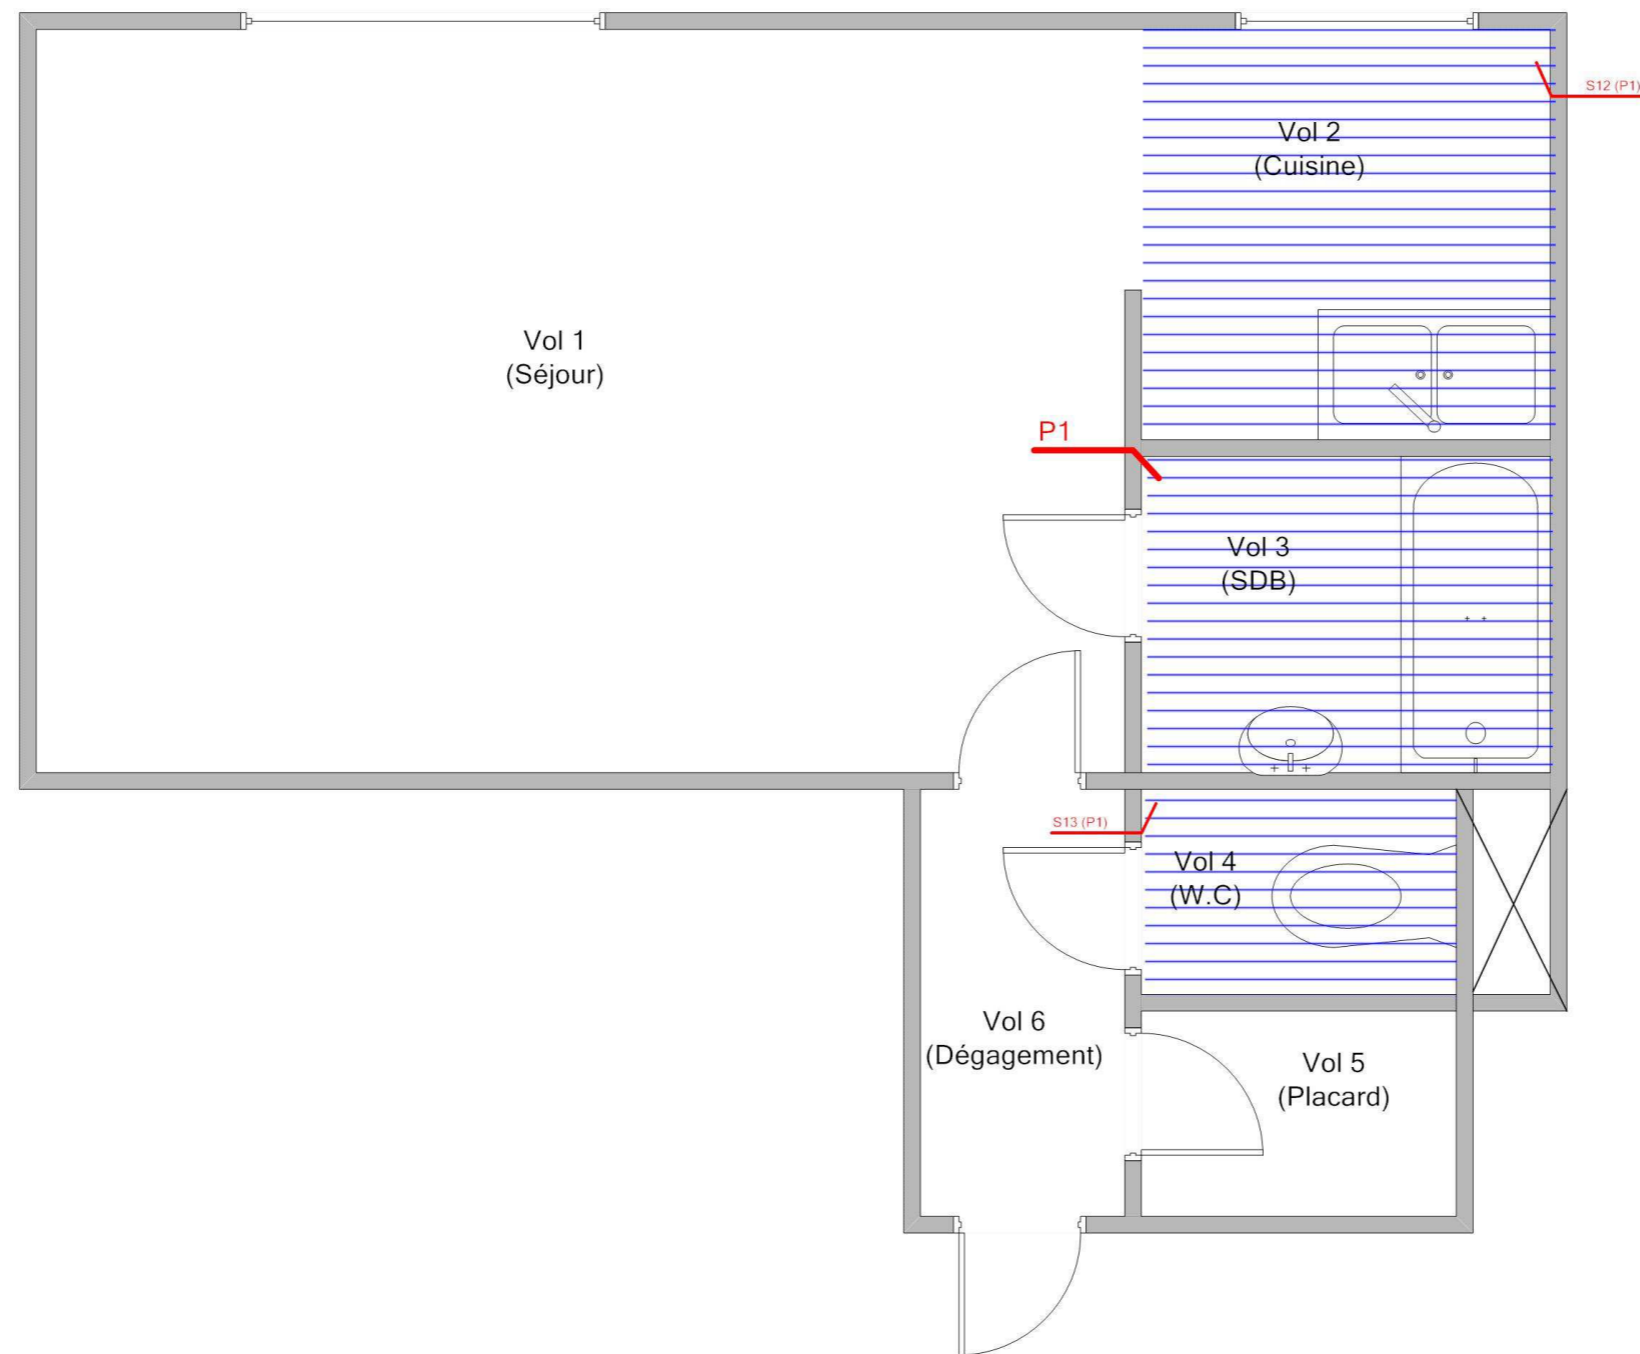
APPARTEMENT N°59 - MPCA PLAFOND ET FAUX-PLAFONDS

P1 : Enduit plâtre (Plafond pièces humides)
---	--

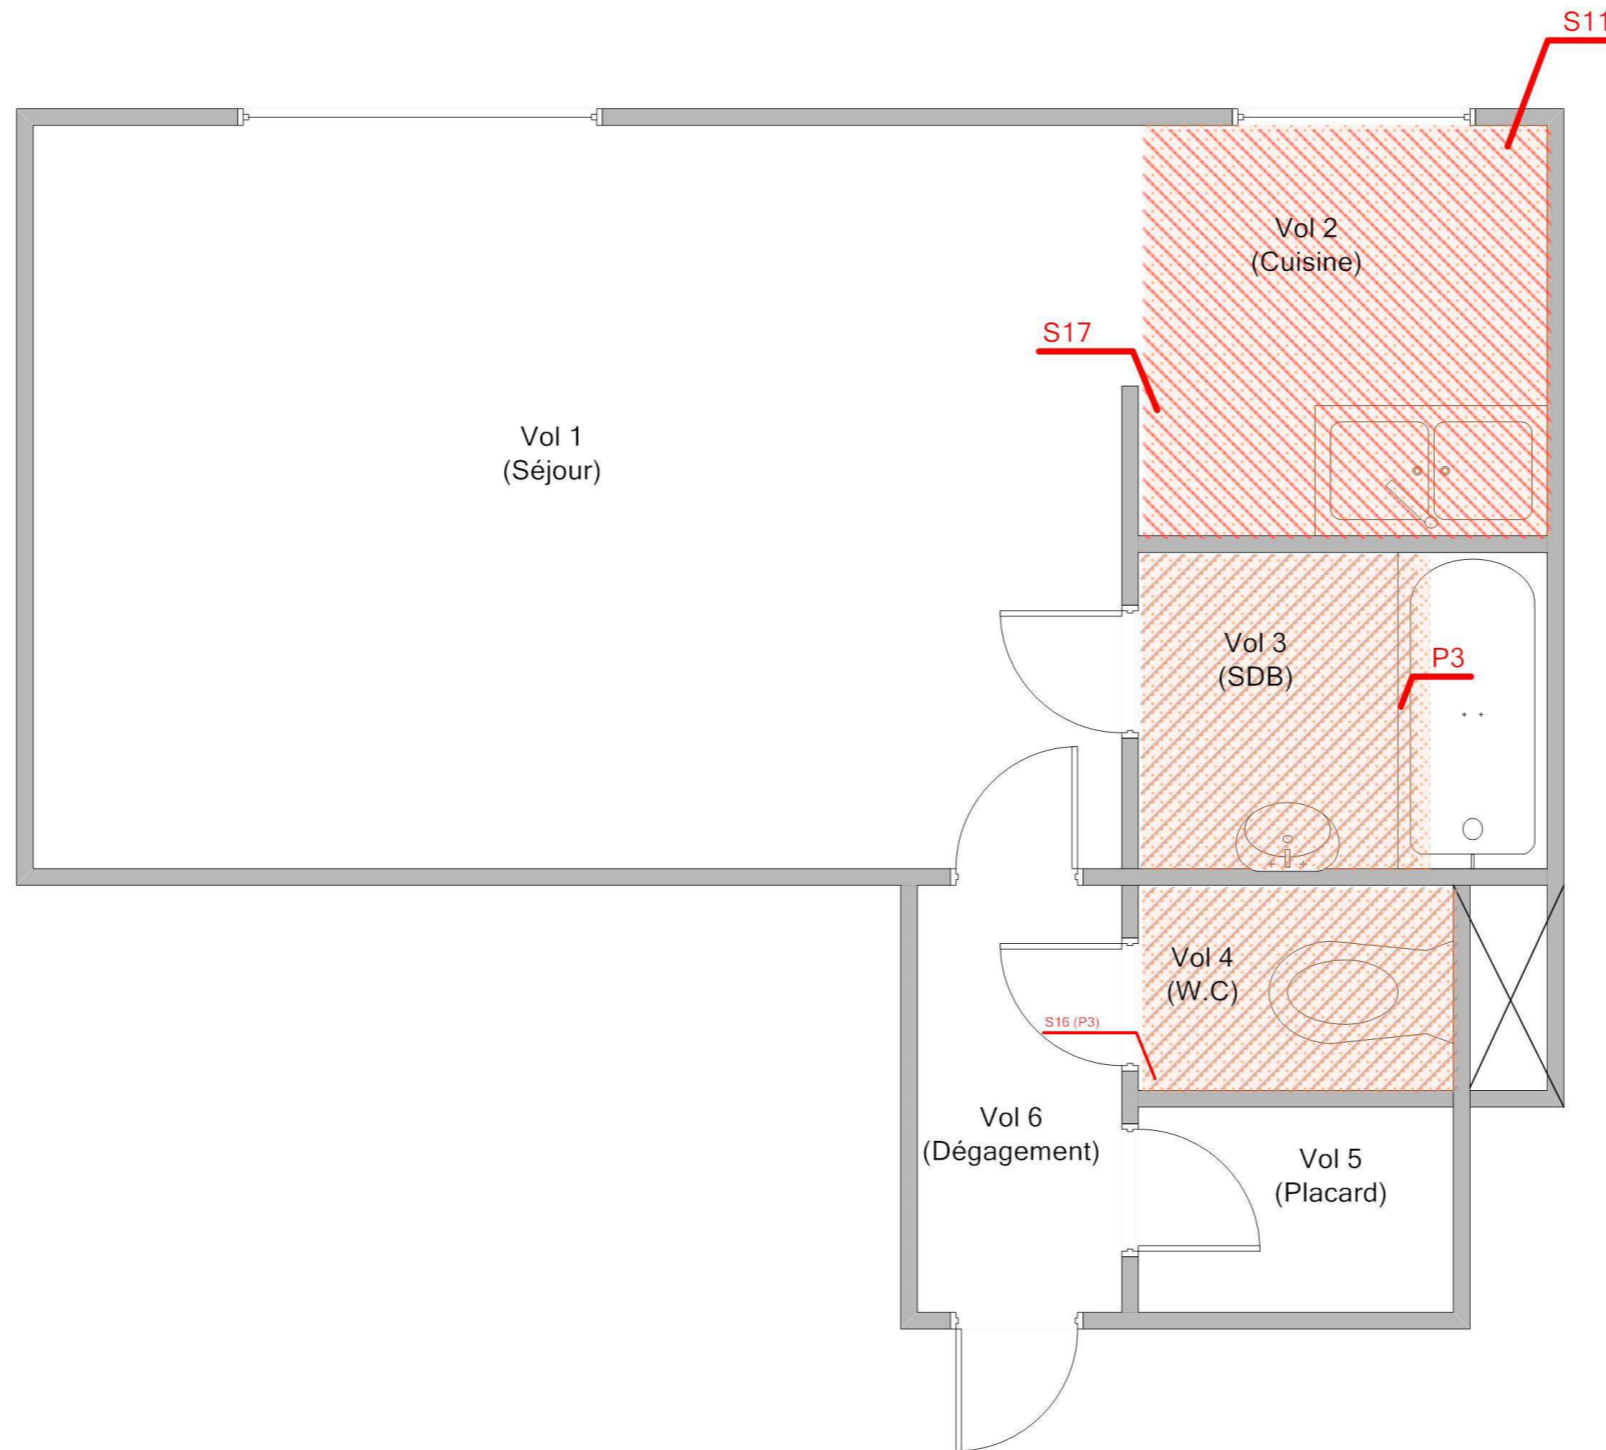
APPARTEMENT N°59 - MPCA REVÊTEMENT DE SOL

P3 : Dalles plastiques grises
	S11: Colle bitumeuse
	S17: Dalles plastiques Beiges

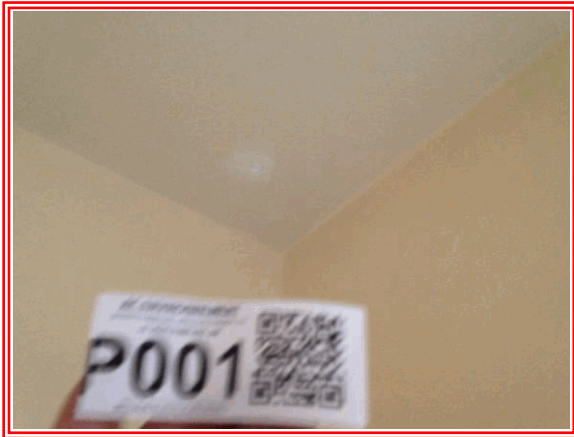
002HD001625 n°1 - 1 (P1)

Description client		Num. couche	Matière	Aspect	Couleur	Type de préparation	Nb. Prép.	Type d'analyse	Résultat
002HD001625_001		1	Peinture	Effritable	Blanc	Attaque chimique :	1	MET*	Détecté : Chrysotile
Plafond et faux-plafonds /		2	Enduit	Effritable	Blanc	Acétone			
Plafonds / Enduit plâtre (Plafond pièces humides) Vol 3 (SDB)		3	Matériau	Effritable	Gris

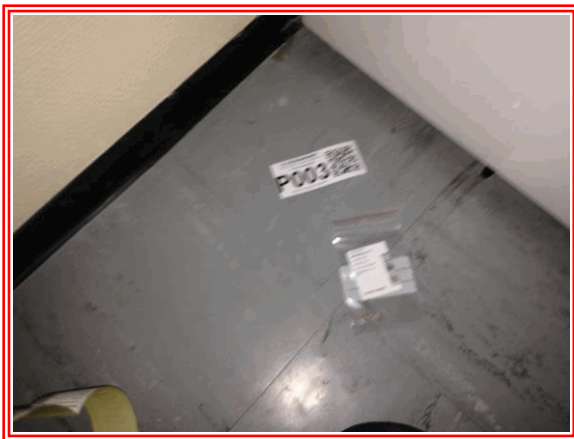
002HD001625 n°3 - 1 (P3)

Description client		Num. couche	Matière	Aspect	Couleur	Type de préparation	Nb. Prép.	Type d'analyse	Résultat
002HD001625_003		1	Revêtement	Dur	Gris	Attaque chimique :	1	MET*	Détecté : Chrysotile
Revêtement de sol / Revêtement de sol / Dalles plastiques grises Vol 3 (SDB)		2	Colle	Souple	Jaune	Acétone

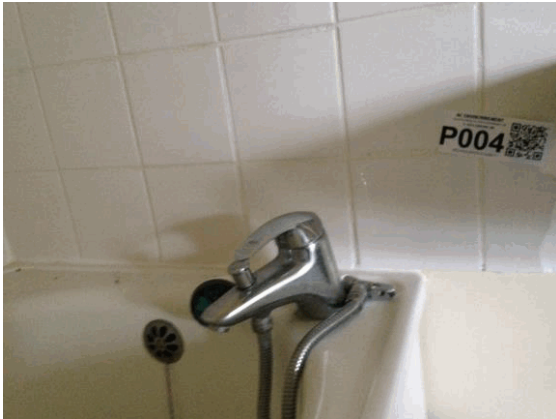
002HD001625 n°4 - 1 (P4)

Description client		Num. couche	Matière	Aspect	Couleur	Type de préparation	Nb. Prép.	Type d'analyse	Résultat
002HD001625_004		1	Colle	Dur	Gris	Attaque chimique :	1	MET*	Non détecté
Revêtement de mur /		2	Peinture	Effritable	Beige	Acétone			
Revêtement de mur / Colle de carrelage (faïence sdb) Vol 3 (SDB)		3	Enduit	Effritable	Blanc

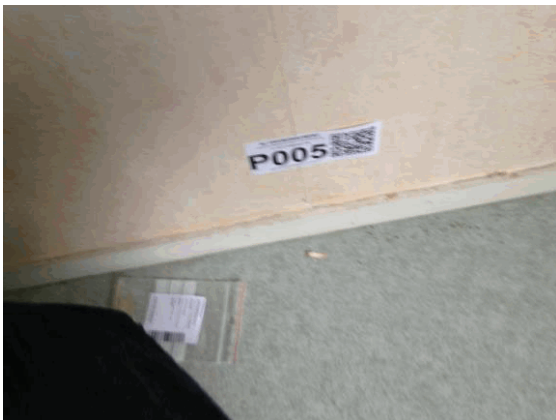
002HD001625 n°5 - 1 (P5)

Description client		Num. couche	Matière	Aspect	Couleur	Type de préparation	Nb. Prép.	Type d'analyse	Résultat
002HD001625_005		1	Papier	Souple Fibreux	Jaune	Attaque chimique :	1	MET*	Non détecté
Parois verticales intérieures et enduits / Murs et cloisons /		2	Peinture	Effritable	Blanc	Acétone,Acide			
Enduit plâtre (Porteur pièces sèches)		3	Enduit	Effritable	Beige	chlorhydrique			
Vol 1 (Séjour)		4	Ciment	Effritable	Gris
