Rapport de mission de repérage des matériaux et produits contenant de l'amiante avant travaux

Adresse :	6 BIS R. DU DR GUERIN - RUE DR GUERIN
CP - Ville :	53700 VILLAINES LA JUHEL
Référence client :	_00102000040000100069_
Date du repérage :	26/07/2017
Désignation :	Appartement n° 69 de type 2 situé au 04 ème étage

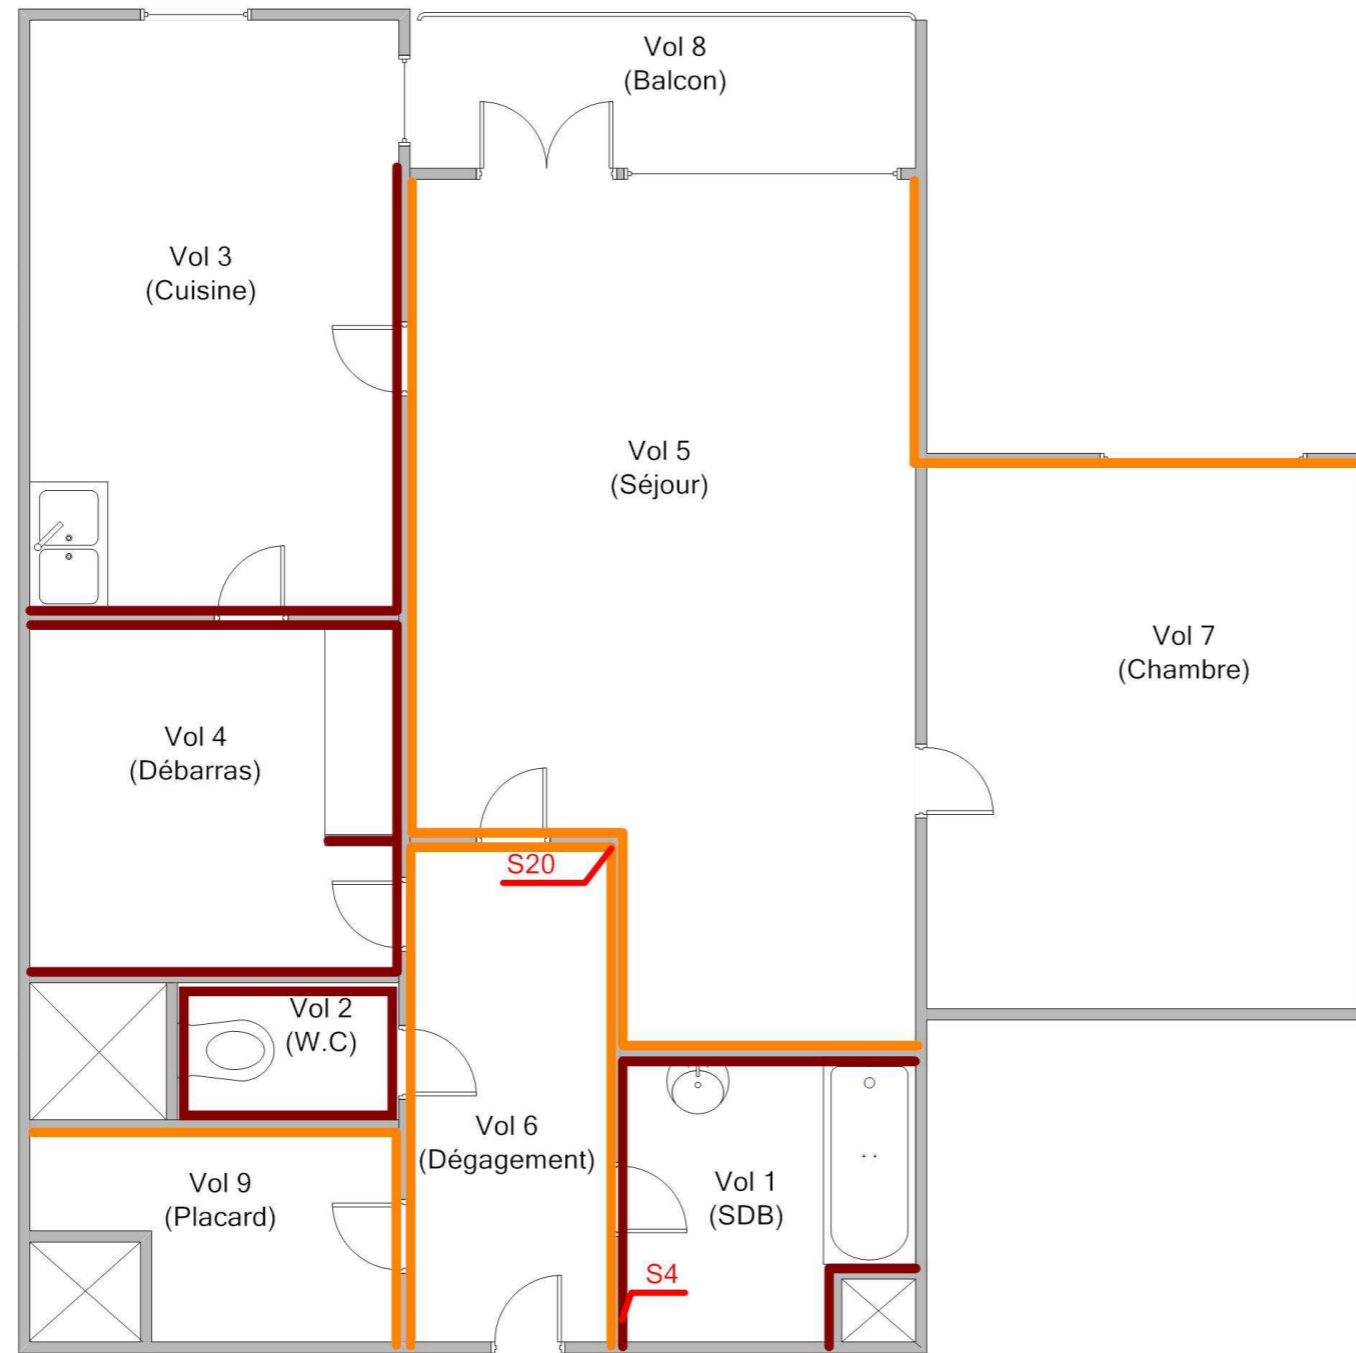
APPARTEMENT N°69 - MPCA PAROIS VERTICALES INTÉRIEURES ET ENDUITS

S4: Cloison et doublage plaque plâtre pièces humides
	S20: Cloison et doublage plaque plâtre pièces sèches

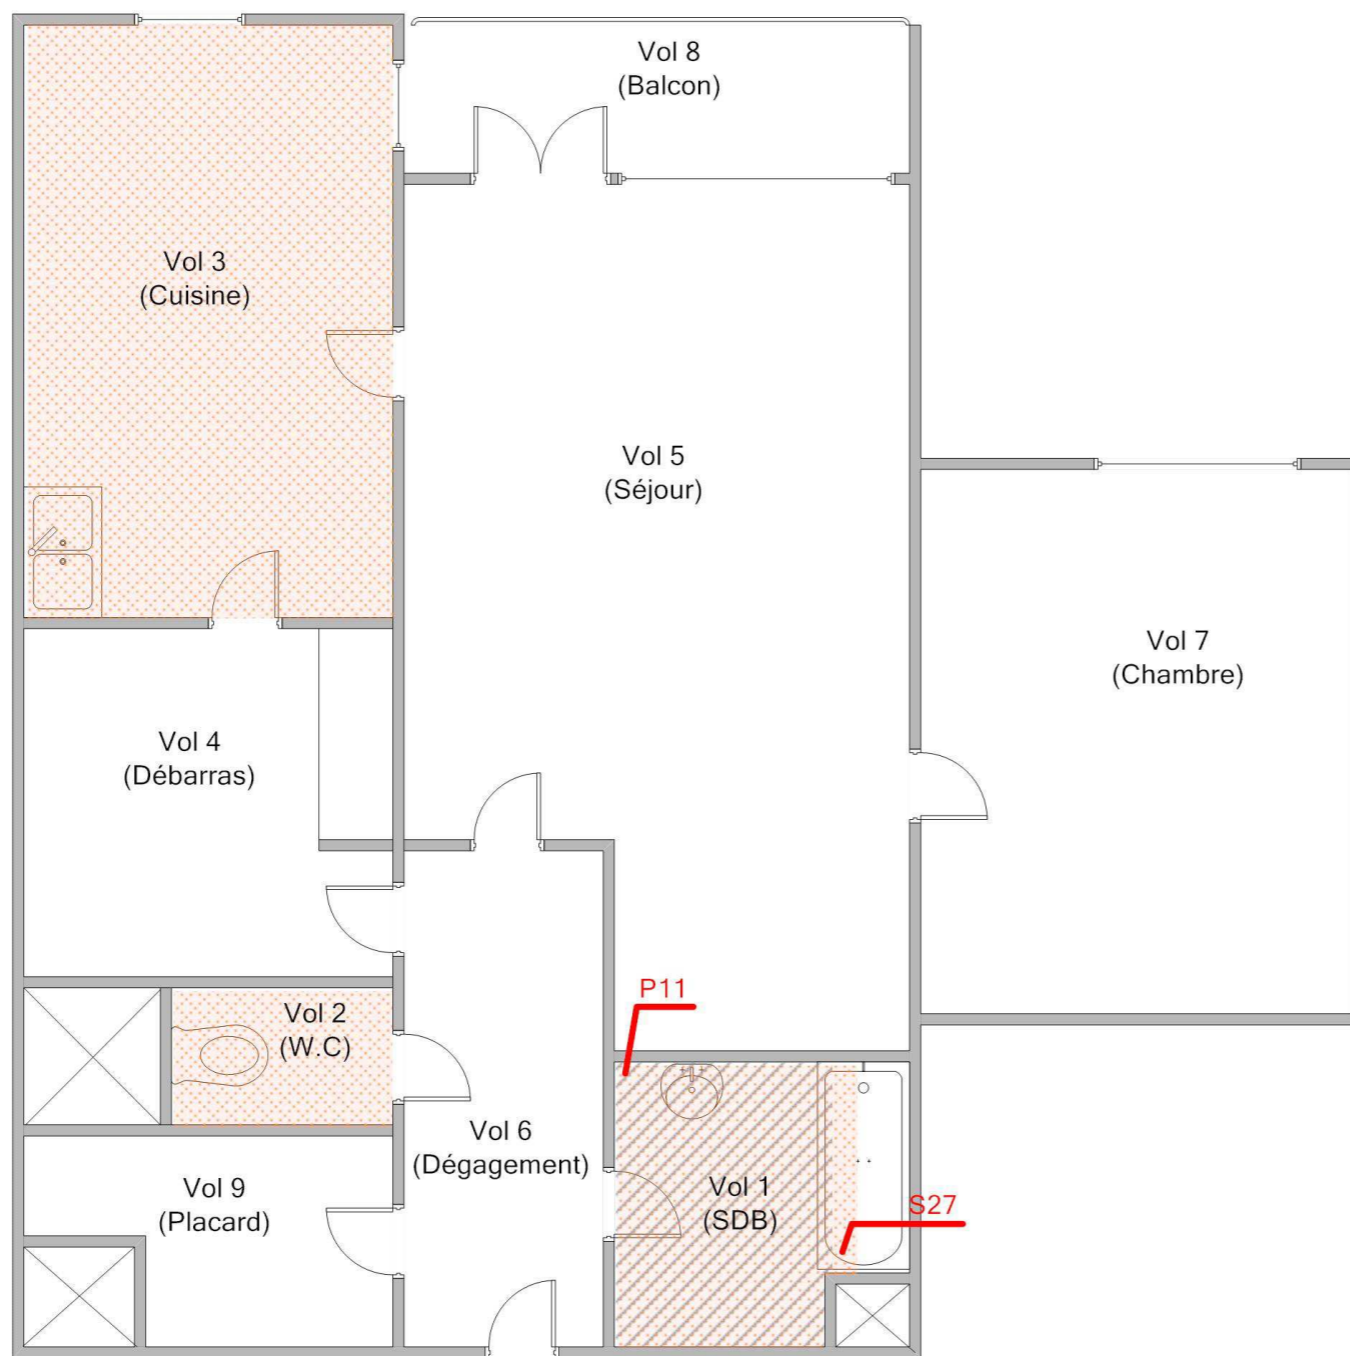
APPARTEMENT N°69 - MPCA REVÊTEMENT DE SOL

S27: Colle bitumeuse

P11 : Dalles plastiques grises

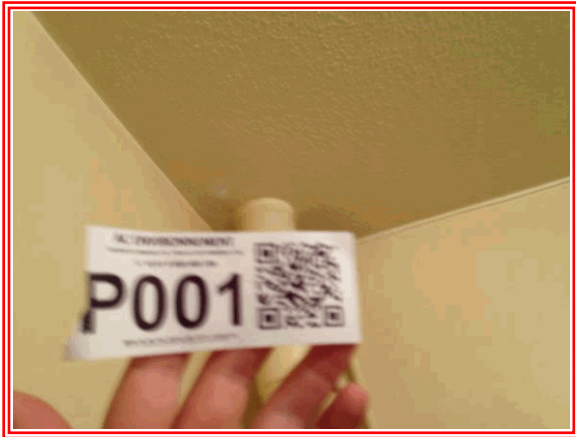
002HD001622 n°1 - 1 (P1)

Plan	Localisation	Composant	Partie composant	Descriptif de l'action menée				Laboratoire			Conclusion
				Réf action	Observation	Précision loc.	Ref photo	Ref Prél.	Descriptif	Résultat	
Appartement n°69	Vol 1 (SDB)	Plafonds	Enduit plâtre (Plafond pièces humides)	P1	Réalisation d'un prélèvement		002HD0016 22 n°1 - 1	P1	Enduit Effritable Blanc Peinture Effritable Beige	Positif	Présence sur analyse
Appartement n°69	Vol 2 (W.C)	Plafonds	Enduit plâtre (Plafond pièces humides)	S1 (P1)	Sondage et extension de la zone homogène du prélèvement P1		002HD0016 22 n°1 - 1	P1	Enduit Effritable Blanc Peinture Effritable Beige	Positif	Présence sur analyse
Appartement n°69	Vol 3 (Cuisine)	Plafonds	Enduit plâtre (Plafond pièces humides)	S2 (P1)	Sondage et extension de la zone homogène du prélèvement P1		002HD0016 22 n°1 - 1	P1	Enduit Effritable Blanc Peinture Effritable Beige	Positif	Présence sur analyse

Description client		Num. couche	Matière	Aspect	Couleur	Type de préparation	Nb. Prép.	Type d'analyse	Résultat
002HD001622_001		1	Enduit	Effritable	Blanc	Attaque chimique :	1	MET*	Déteçté : Chrysotile
Plafond et faux-plafonds / Plafonds / Enduit plâtre (Plafond pièces humides) Vol 1 (SDB)		2	Peinture	Effritable	Beige	Acétone

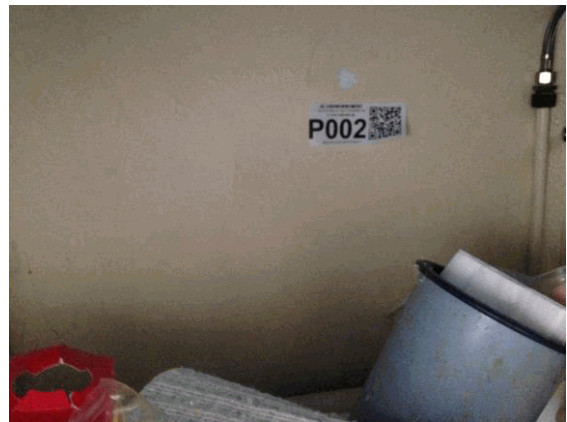
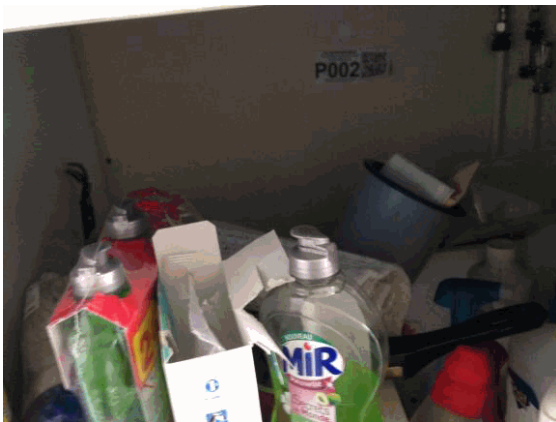
002HD001622 n°2 - 1 (P2)

Appartement n°69	Vol 3 (Cuisine)	Murs et cloisons	Enduit plâtre (Porteur pièces humides)	P2	Réalisation d'un prélèvement		002HD001622 n°2 - 1 - 002HD001622 n°2 - 2	P2	Enduit Effritable Blanc Peinture Effritable Beige	Négatif	Négatif sur analyse
Appartement n°69	Vol 4 (Débarras) - Vol 1 (SDB)	Murs et cloisons	Enduit plâtre (Porteur pièces humides)	S5 - S6	Sondage et extension de la zone homogène du prélèvement P2		002HD001622 n°2 - 1 - 002HD001622 n°2 - 2	P2	Enduit Effritable Blanc Peinture Effritable Beige	Négatif	Négatif sur analyse

Description client		Num. couche	Matière	Aspect	Couleur	Type de préparation	Nb. Prép.	Type d'analyse	Résultat
002HD001622_002		1	Enduit	Effritable	Blanc	Attaque chimique :	1	MET*	Non déteçté
Parois verticales intérieures et enduits / Murs et cloisons / Enduit plâtre (Porteur pièces humides) Vol 3 (Cuisine)		2	Peinture	Effritable	Beige	Acétone

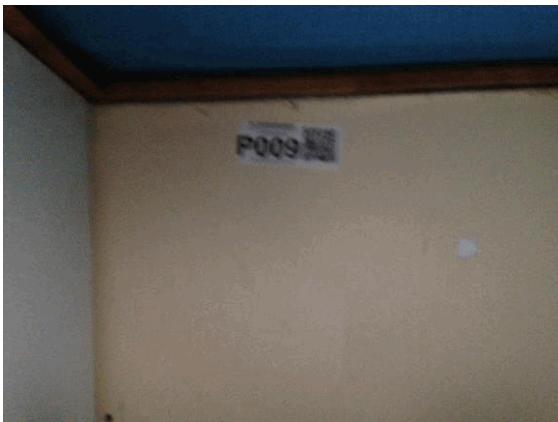
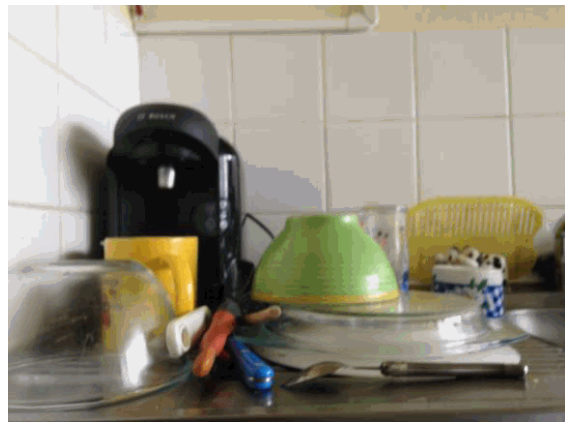
002HD001622 n°9 - 1 (P9)

Appartement n°69	Vol 3 (Cuisine)	Revêtement de mur	Colle de carrelage (faïence cuisine)	P9	Réalisation d'un prélèvement		002HD0016 22 n°9 - 1 - 002HD0016 22 n°9 - 2	P9	Colle Effritable Blanc	Négatif	Négatif sur analyse

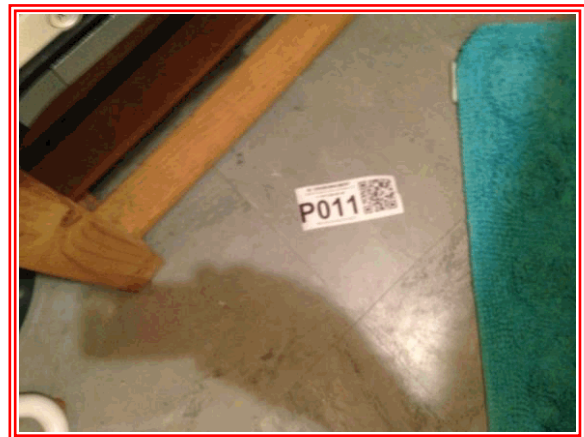
002HD001622 n°11 - 1 (P11)

Plan	Localisation	Composant	Partie composant	Descriptif de l'action menée				Laboratoire			Conclusion
				Réf action	Observation	Précision loc.	Ref photo	Ref Prél.	Descriptif	Résultat	
Appartement n°69	Vol 9 (Placard)	Revêtement de sol	Lés plastiques avec sous-couche	I3			I3 - 1				Aucun prélèvement réalisé à la demande du client sur les revêtements de sols non d'origines.
Appartement n°69	Vol 2 (W.C)	Revêtement de sol	Lés plastiques avec sous-couche	I3			I3 - 1				Aucun prélèvement réalisé à la demande du client sur les revêtements de sols non d'origines.
Appartement n°69	Vol 1 (SDB)	Revêtement de sol	Dalles plastiques grises	P11	Réalisation d'un prélèvement		002HD001622 n°11 - 1	P11	Revêtement Dur Gris Bleu Colle Souple Jaune	Positif	Présence sur analyse
