Rapport de mission de repérage des matériaux et produits contenant de l'amiante avant travaux

Adresse :	5 BD DUNANT - BD DUNAND
CP - Ville :	53700 VILLAINES LA JUHEL
Référence client :	_00103000070000100083_
Date du repérage :	26/07/2017
Désignation :	Appartement n° 83 de type 3 situé au 01 er étage

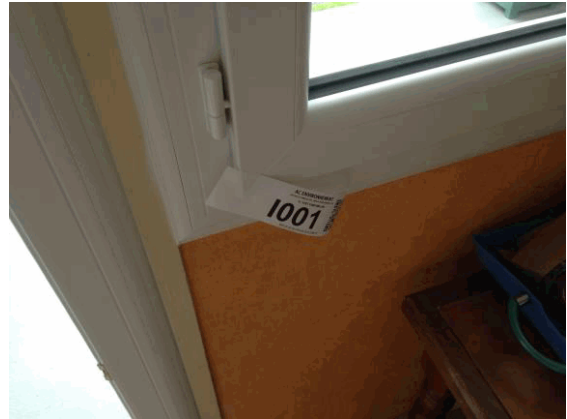
Appartement n°83	Vol 5 (Cuisine)	Cloisons légères ou préfabriquées		I1			I1 - 1				Impossible de voir les matériaux présent entre le panneau bois intérieur et le panneau PVC extérieur sans dépose de ceux ci
Appartement n°83	Vol 1 (Chambre 1)	Murs et cloisons	Enduit plâtre (Porteur pièces sèches)	P6	Réalisation d'un prélèvement		002HD0016 28 n°6 - 1 - 002HD0016 28 n°6 - 2	P6	Peinture Effritable Blanc Enduit Effritable Blanc Ciment Effritable Gris	Négatif	Négatif sur analyse

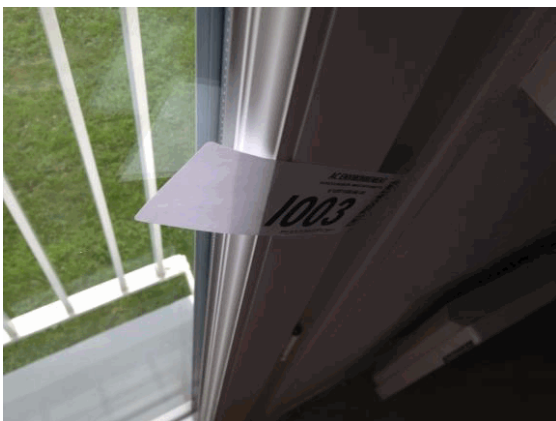
Appartement n°83	Vol 5 (Cuisine)	Menuiseries	PVC 4/16/4	I3			I3 - 1				Aucun prélèvement réalisé à la demande du client sur les menuiseries PVC
Appartement n°83	Vol 4 (Séjour)	Menuiseries	PVC 4/16/4	I3			I3 - 1				Aucun prélèvement réalisé à la demande du client sur les menuiseries PVC

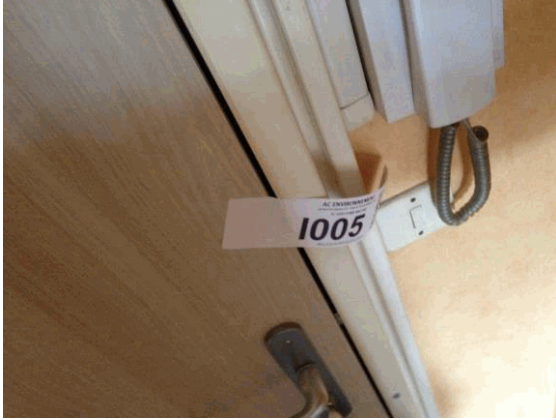
I5 - 1

Vol 9 (Entrée)	Porte d'entrée 4 points sécurité	Aucun prélèvement réalisé à la demande du client
