Rapport de mission de repérage des matériaux et produits contenant de l'amiante avant travaux

Adresse :	5 BD DUNANT - BD DUNAND
CP - Ville :	53700 VILLAINES LA JUHEL
Référence client :	_00103000070000100084_
Date du repérage :	26/07/2017
Désignation :	Appartement n° 84 de type 3 situé au 01 er étage

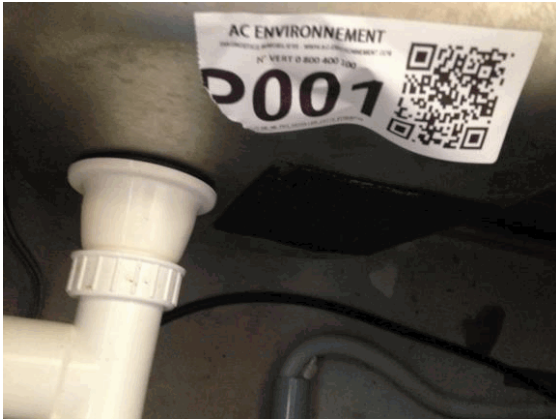
002HD001627 n°1 - 1 (P1)

Description client		Num. couche	Matière	Aspect	Couleur	Type de préparation	Nb. Prép.	Type d'analyse	Résultat
002HD001627_001		1	Tampon	Bitumineux	Noir	Attaque chimique : Acétone,Chloroforme	1	MET*	Non détecté
Equipements divers et accessoires / Evier / Tampon bitumineux Vol 3 (Cuisine)		2	Matériau	Effritable	Blanc

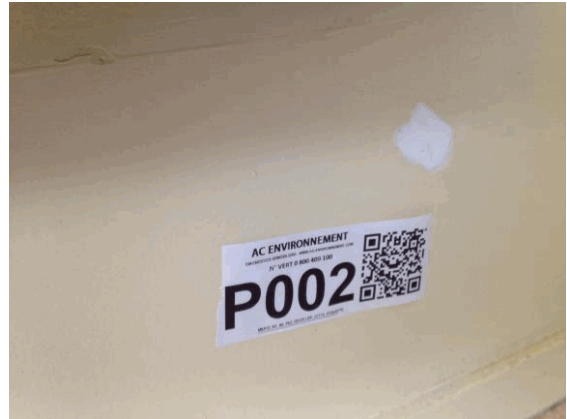
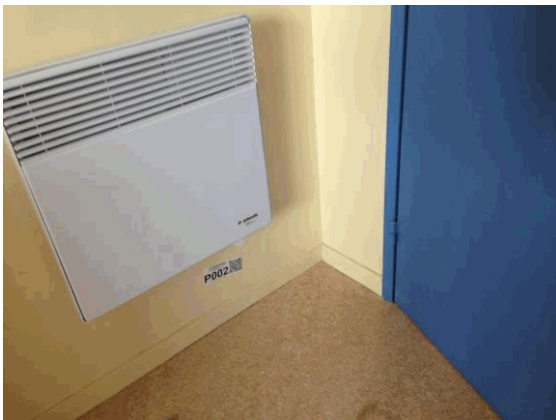
002HD001627 n°2 - 1 (P2)

Description client		Num. couche	Matière	Aspect	Couleur	Type de préparation	Nb. Prép.	Type d'analyse	Résultat
002HD001627_002		1	Ciment	Effritable	Gris	Attaque chimique : Acétone,Acide chlorhydrique	1	MET*	Non détecté
Parois verticales intérieures et enduits / Murs et cloisons / Enduit plâtre (Porteur pièces humides) Vol 3 (Cuisine)		2	Enduit	Effritable	Blanc				
		3	Peinture	Effritable	Jaune

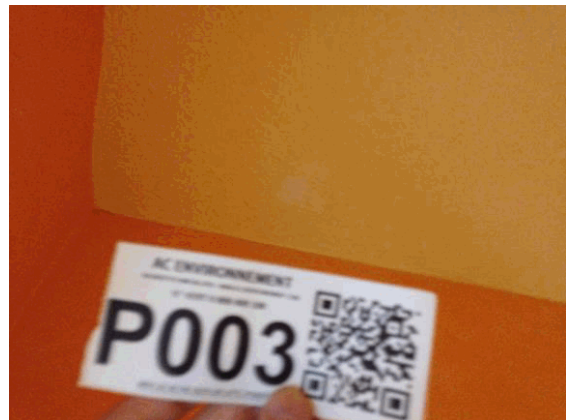
002HD001627 n°3 - 1 (P3)

Description client		Num. couche	Matière	Aspect	Couleur	Type de préparation	Nb. Prép.	Type d'analyse	Résultat
002HD001627_003		1	Matériau	Effritable	Gris	Attaque chimique : Acétone	1	MET*	Non détecté
Plafond et faux-plafonds / Plafonds / Enduit plâtre (Plafond pièces humides) Vol 3 (Cuisine)		2	Enduit	Effritable	Blanc				
		3	Peinture	Effritable	Beige

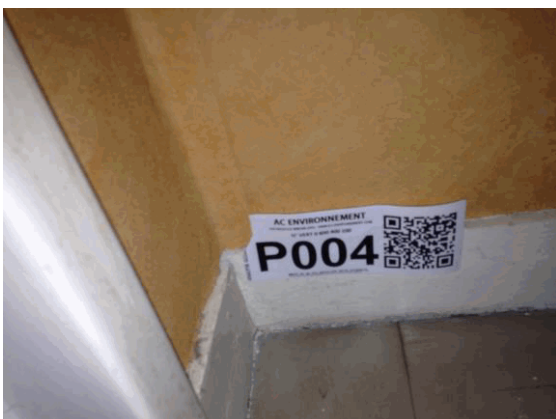
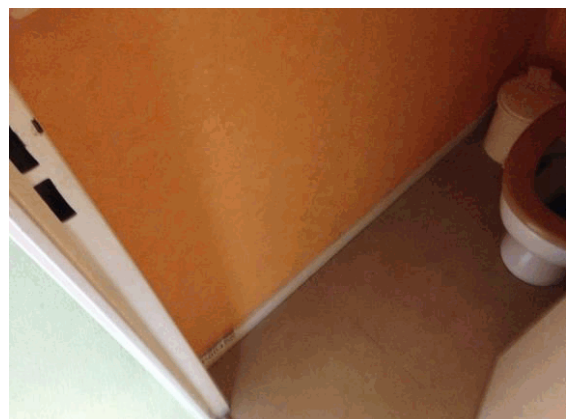
002HD001627 n°4 - 1 (P4)

Description client		Num. couche	Matière	Aspect	Couleur	Type de préparation	Nb. Prép.	Type d'analyse	Résultat
002HD001627_004		1	Enduit	Effritable	Blanc	Attaque chimique : Acétone	1	MET*	Non détecté
Parois verticales intérieures et enduits / Cloisons légères ou préfabriquées / Cloison et doublage plaque plâtre pièces humides Vol 2 (W.C)		2	Papier	Fibreux Souple	Blanc Beige				
		3	Carton	Fibreux Souple	Marron

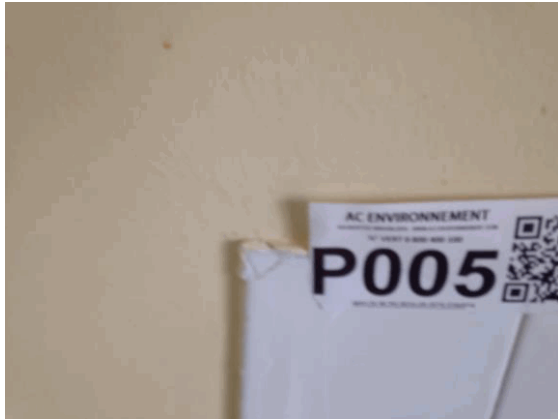
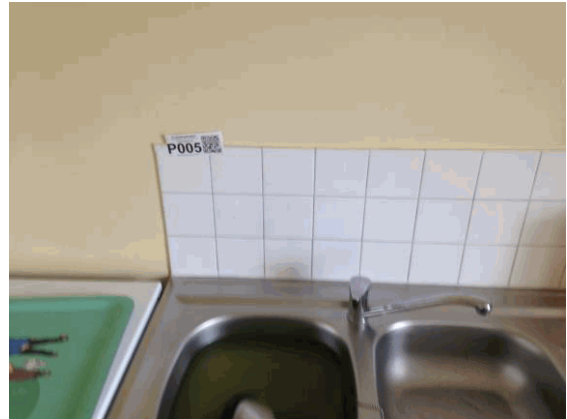
002HD001627 n°5 - 1 (P5)

Date de réception : 02/08/2017			Date de préparation : 04/08/2017			Date d'analyse : 05/08/2017		
Description client	Num. couche	Matière	Aspect	Couleur	Type de préparation	Nb. Prép.	Type d'analyse	Résultat
002HD001627_005	1	Colle	Dur	Gris	Attaque chimique :	1	MET*	Non détecté
Revêtement de mur /	2	Enduit	Effritable	Beige Blanc	Acétone,Acide			
Revêtement de mur / Colle de carrelage (faïence Cuisine) Vol 3 (Cuisine)	3	Peinture	Effritable	Blanc	chlorhydrique

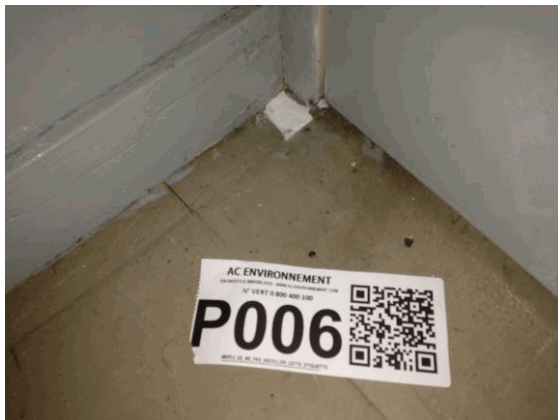
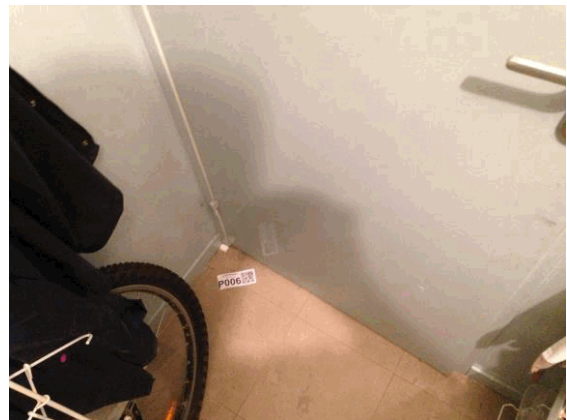
002HD001627 n°6 - 1 (P6)

Date de réception : 02/08/2017			Date de préparation : 04/08/2017			Date d'analyse : 05/08/2017		
Description client	Num. couche	Matière	Aspect	Couleur	Type de préparation	Nb. Prép.	Type d'analyse	Résultat
002HD001627_006	1	Revêtement	Semi-dur	Beige Blanc	Attaque chimique :	1	MET*	Non détecté
Revêtement de sol / Revêtement de sol / Dalles souples beiges avec colle jaune	2	Colle	Souple	Jaune	Acétone			
Vol 1 (Placard)	3	Matériau	Effritable	Blanc

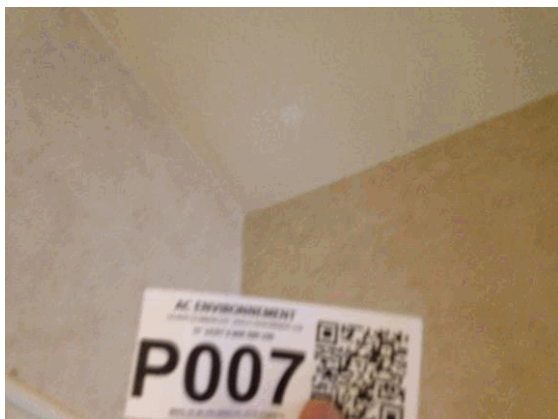
002HD001627 n°7 - 1 (P7)

Date de réception : 02/08/2017			Date de préparation : 04/08/2017			Date d'analyse : 05/08/2017		
Description client	Num. couche	Matière	Aspect	Couleur	Type de préparation	Nb. Prép.	Type d'analyse	Résultat
002HD001627_007	1	Matériau	Effritable	Gris	Attaque chimique :	1	MET*	Non détecté
Plafond et faux-plafonds /	2	Enduit	Effritable	Blanc	Acétone			
Plafonds / Enduit plâtre (Plafond pièces sèches) Vol 6 (Dégagement)	3	Peinture	Effritable	Blanc

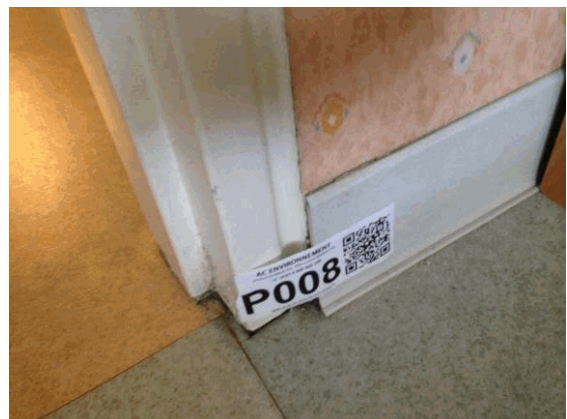
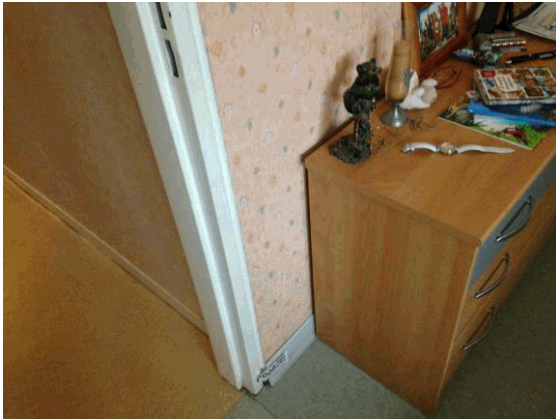
002HD001627 n°8 - 1 (P8)

Date de réception : 02/08/2017			Date de préparation : 04/08/2017			Date d'analyse : 05/08/2017		
Description client	Num. couche	Matière	Aspect	Couleur	Type de préparation	Nb. Prép.	Type d'analyse	Résultat
002HD001627_008	1	Papier peint	Souple Fibreux	Multicolore	Attaque chimique :	1	MET*	Non détecté
Revêtement de mur / Revêtement de mur / Colle de plinthe plastique grise					Acétone			
Vol 10 (Chambre 2)

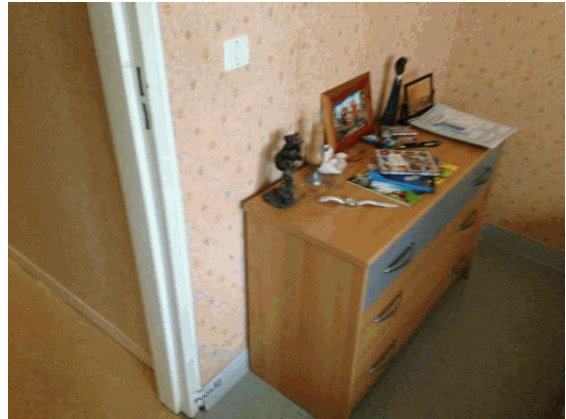
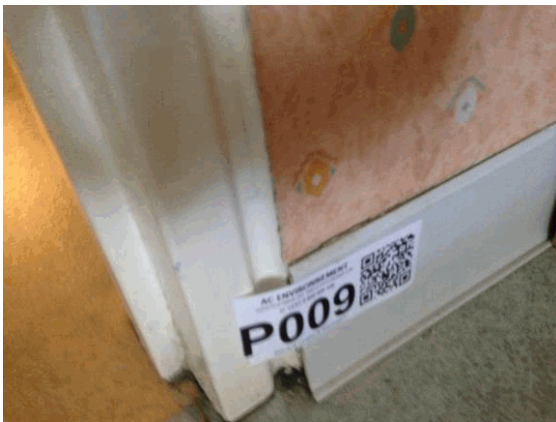
002HD001627 n°9 - 2 (P9)

Date de réception : 02/08/2017			Date de préparation : 04/08/2017			Date d'analyse : 05/08/2017		
Description client	Num. couche	Matière	Aspect	Couleur	Type de préparation	Nb. Prép.	Type d'analyse	Résultat
002HD001627_009	1	Ciment	Effritable	Gris	Attaque chimique :	1	MET*	Non détecté
Parois verticales intérieures et enduits / Murs et cloisons /	2	Enduit	Effritable	Blanc	Acétone,Acide			
Enduit plâtre (Porteur pièces sèches) Vol 10 (Chambre 2)	3	Peinture	Effritable	Blanc	chlorhydrique

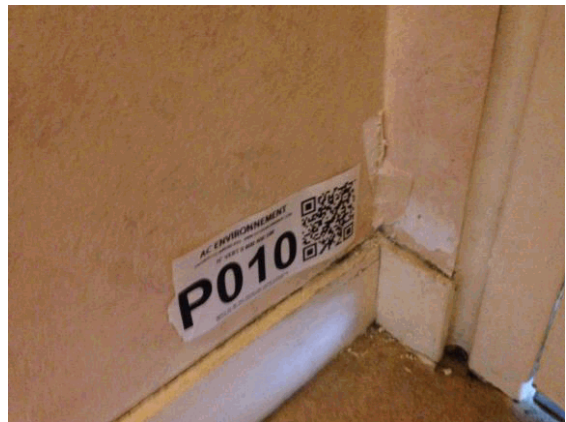
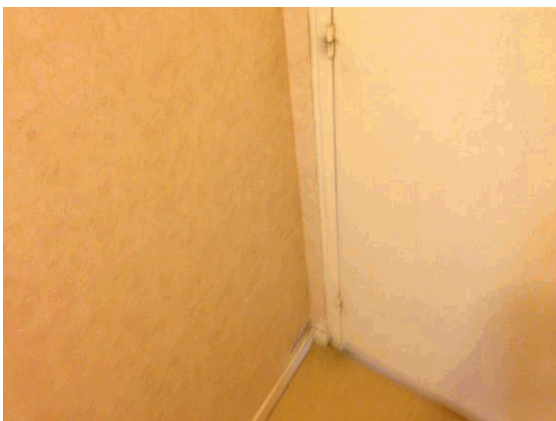
002HD001627 n°10 - 1 (P10)

Date de réception : 02/08/2017			Date de préparation : 04/08/2017			Date d'analyse : 05/08/2017		
Description client	Num. couche	Matière	Aspect	Couleur	Type de préparation	Nb. Prép.	Type d'analyse	Résultat
002HD001627_010	1	Papier	Fibreux Souple	Beige	Attaque chimique :	1	MET*	Non détecté
Parois verticales intérieures et enduits / Cloisons légères ou	2	Enduit	Effritable	Blanc	Acétone			
préfabriquées / Cloison et	3	Papier	Fibreux Souple	Blanc				
doublage plaque plâtre pièces sèches	4	Enduit	Effritable	Beige				
Vol 10 (Chambre 2)	5	Peinture	Souple	Beige

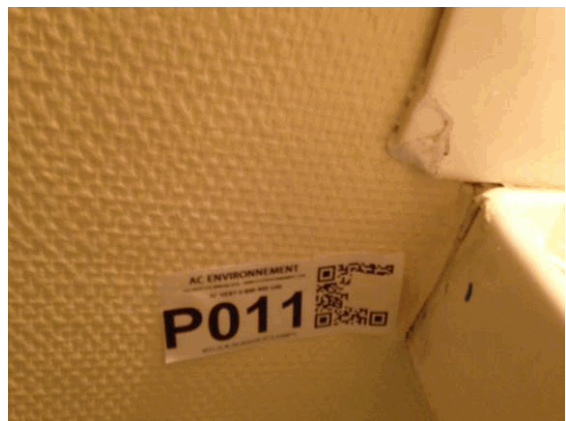
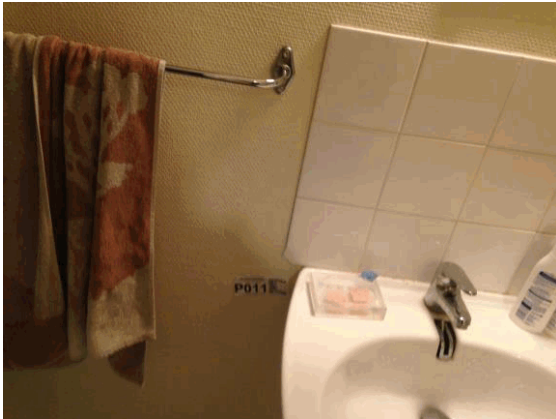
002HD001627 n°11 - 1 (P11)

Date de réception : 02/08/2017		Date de préparation : 04/08/2017				Date d'analyse : 05/08/2017		
Description client	Num. couche	Matière	Aspect	Couleur	Type de préparation	Nb. Prép.	Type d'analyse	Résultat
002HD001627_011 Revêtement de mur / Revêtement de mur / Colle de carrelage (faïence sdb) Vol 4 (SDB)	1	Colle	Dur	Beige	Attaque chimique : Acétone, Acide chlorhydrique	1	MET*	Non détecté
Remarque : RAS

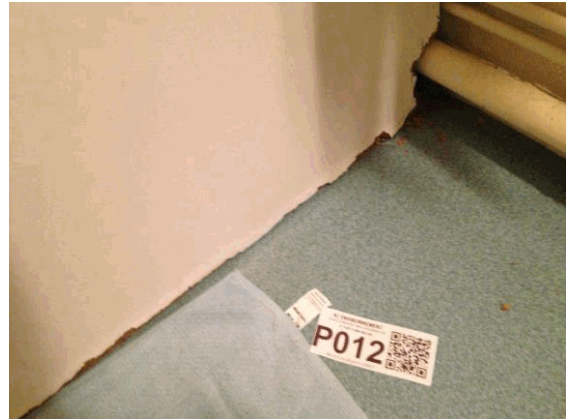
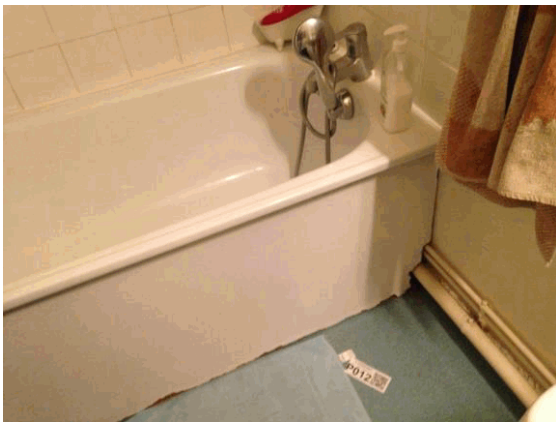
002HD001627 n°12 - 1 (P12)

Date de réception : 02/08/2017		Date de préparation : 04/08/2017				Date d'analyse : 05/08/2017		
Description client	Num. couche	Matière	Aspect	Couleur	Type de préparation	Nb. Prép.	Type d'analyse	Résultat
002HD001627_012 Revêtement de sol / Revêtement de sol / Ragréage gris d'origine Vol 4 (SDB)	1	Ragréage	Effritable Fibreux	Gris	Attaque chimique : Acétone	1	MET*	Non détecté
Remarque : RAS
