Rapport de mission de repérage des matériaux et produits contenant de l'amiante avant travaux

Adresse :	5 BD DUNANT - BD DUNAND
CP - Ville :	53700 VILLAINES LA JUHEL
Référence client :	_00103000070000100087_
Date du repérage :	27/07/2017
Désignation :	Appartement n° 87 de type 2 situé au 01 er étage

APPARTEMENT N°87 - PLAN DE REPÉRAGE - ACTIONS MENÉES

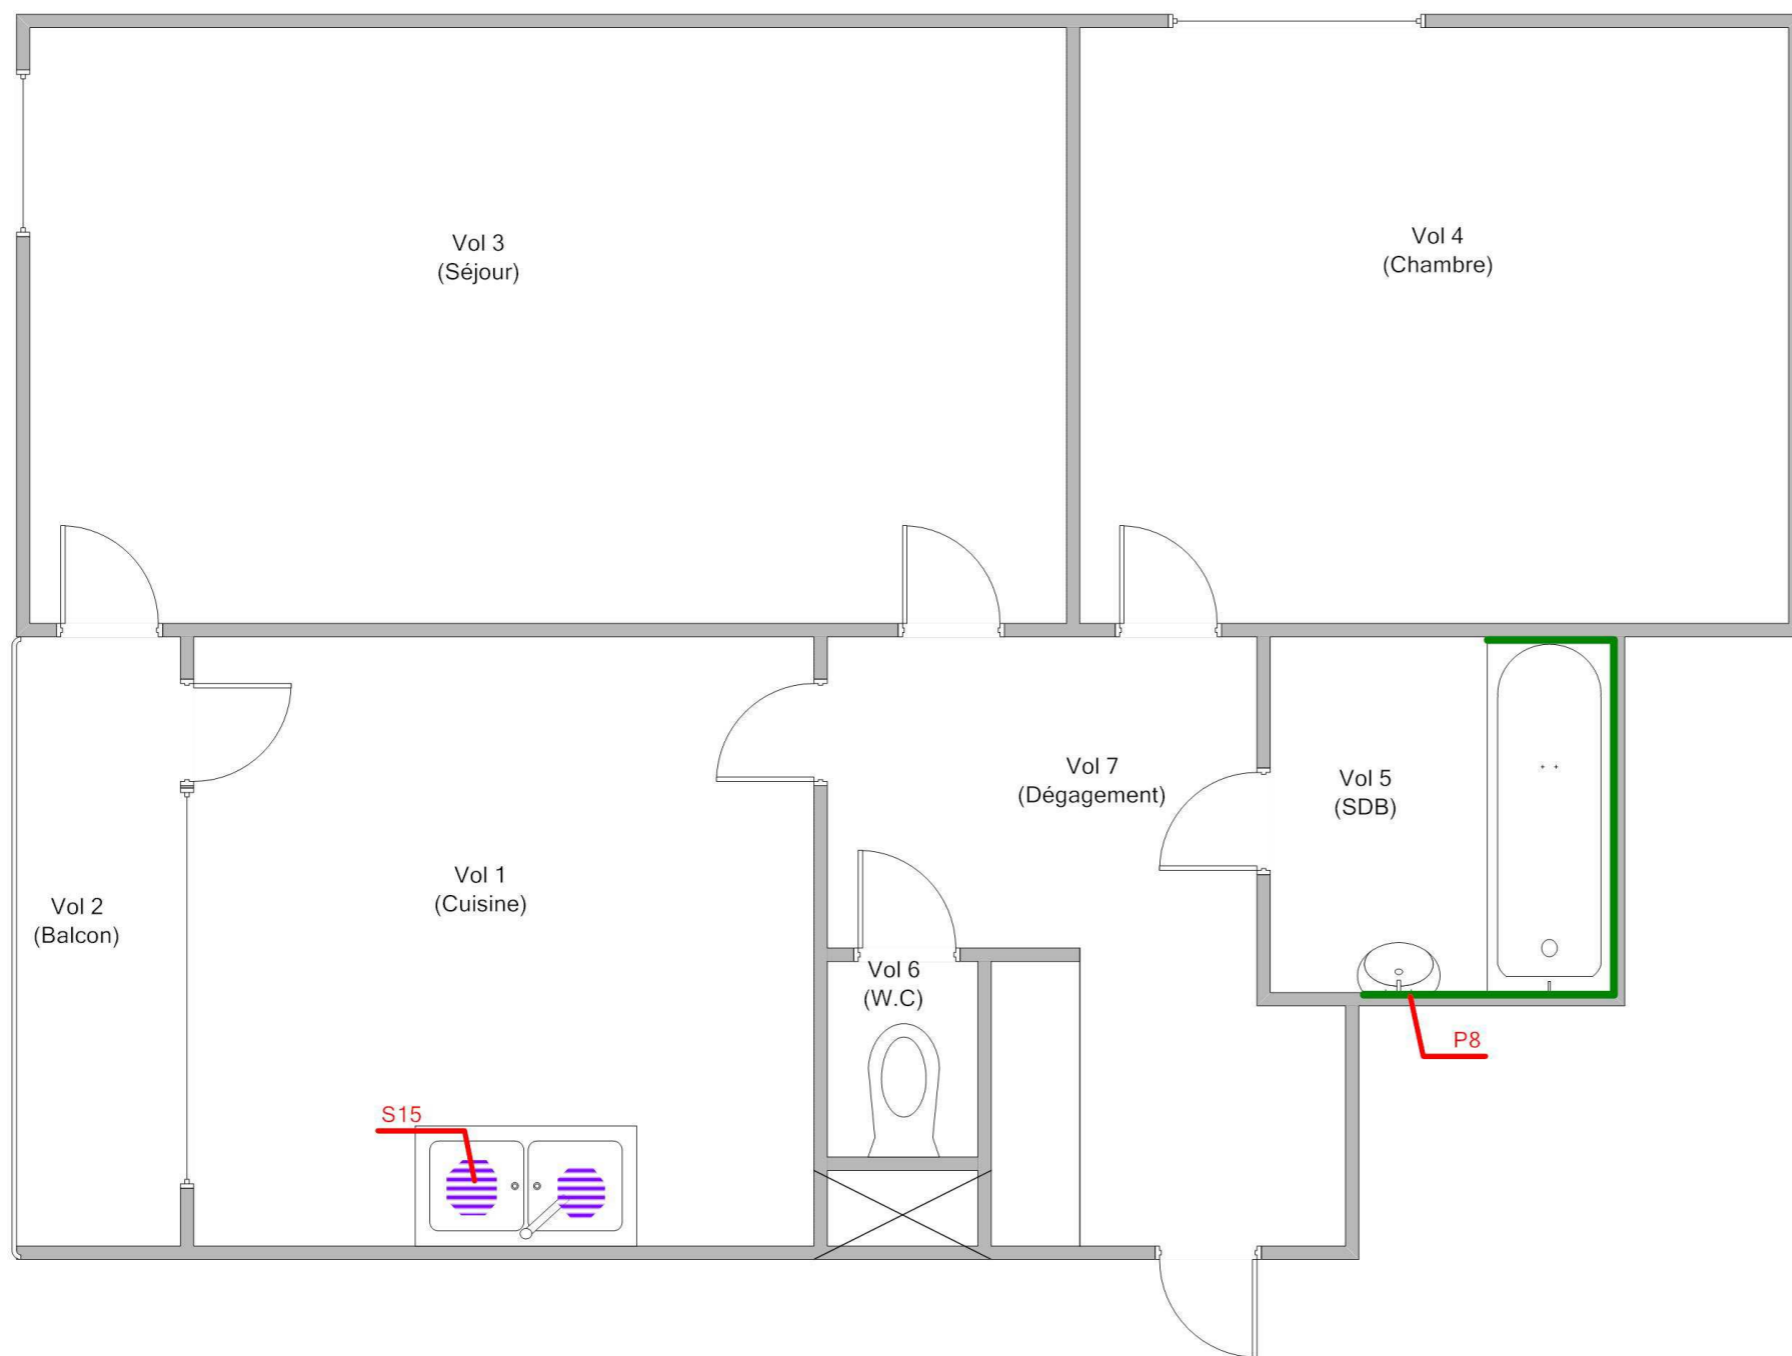
APPARTEMENT N°87 - MPCA TOUTES CATÉGORIES CONFONDUES

P8 : Colle de carrelage (faïence d'origine SDB)

S15: Tampon bitumineux

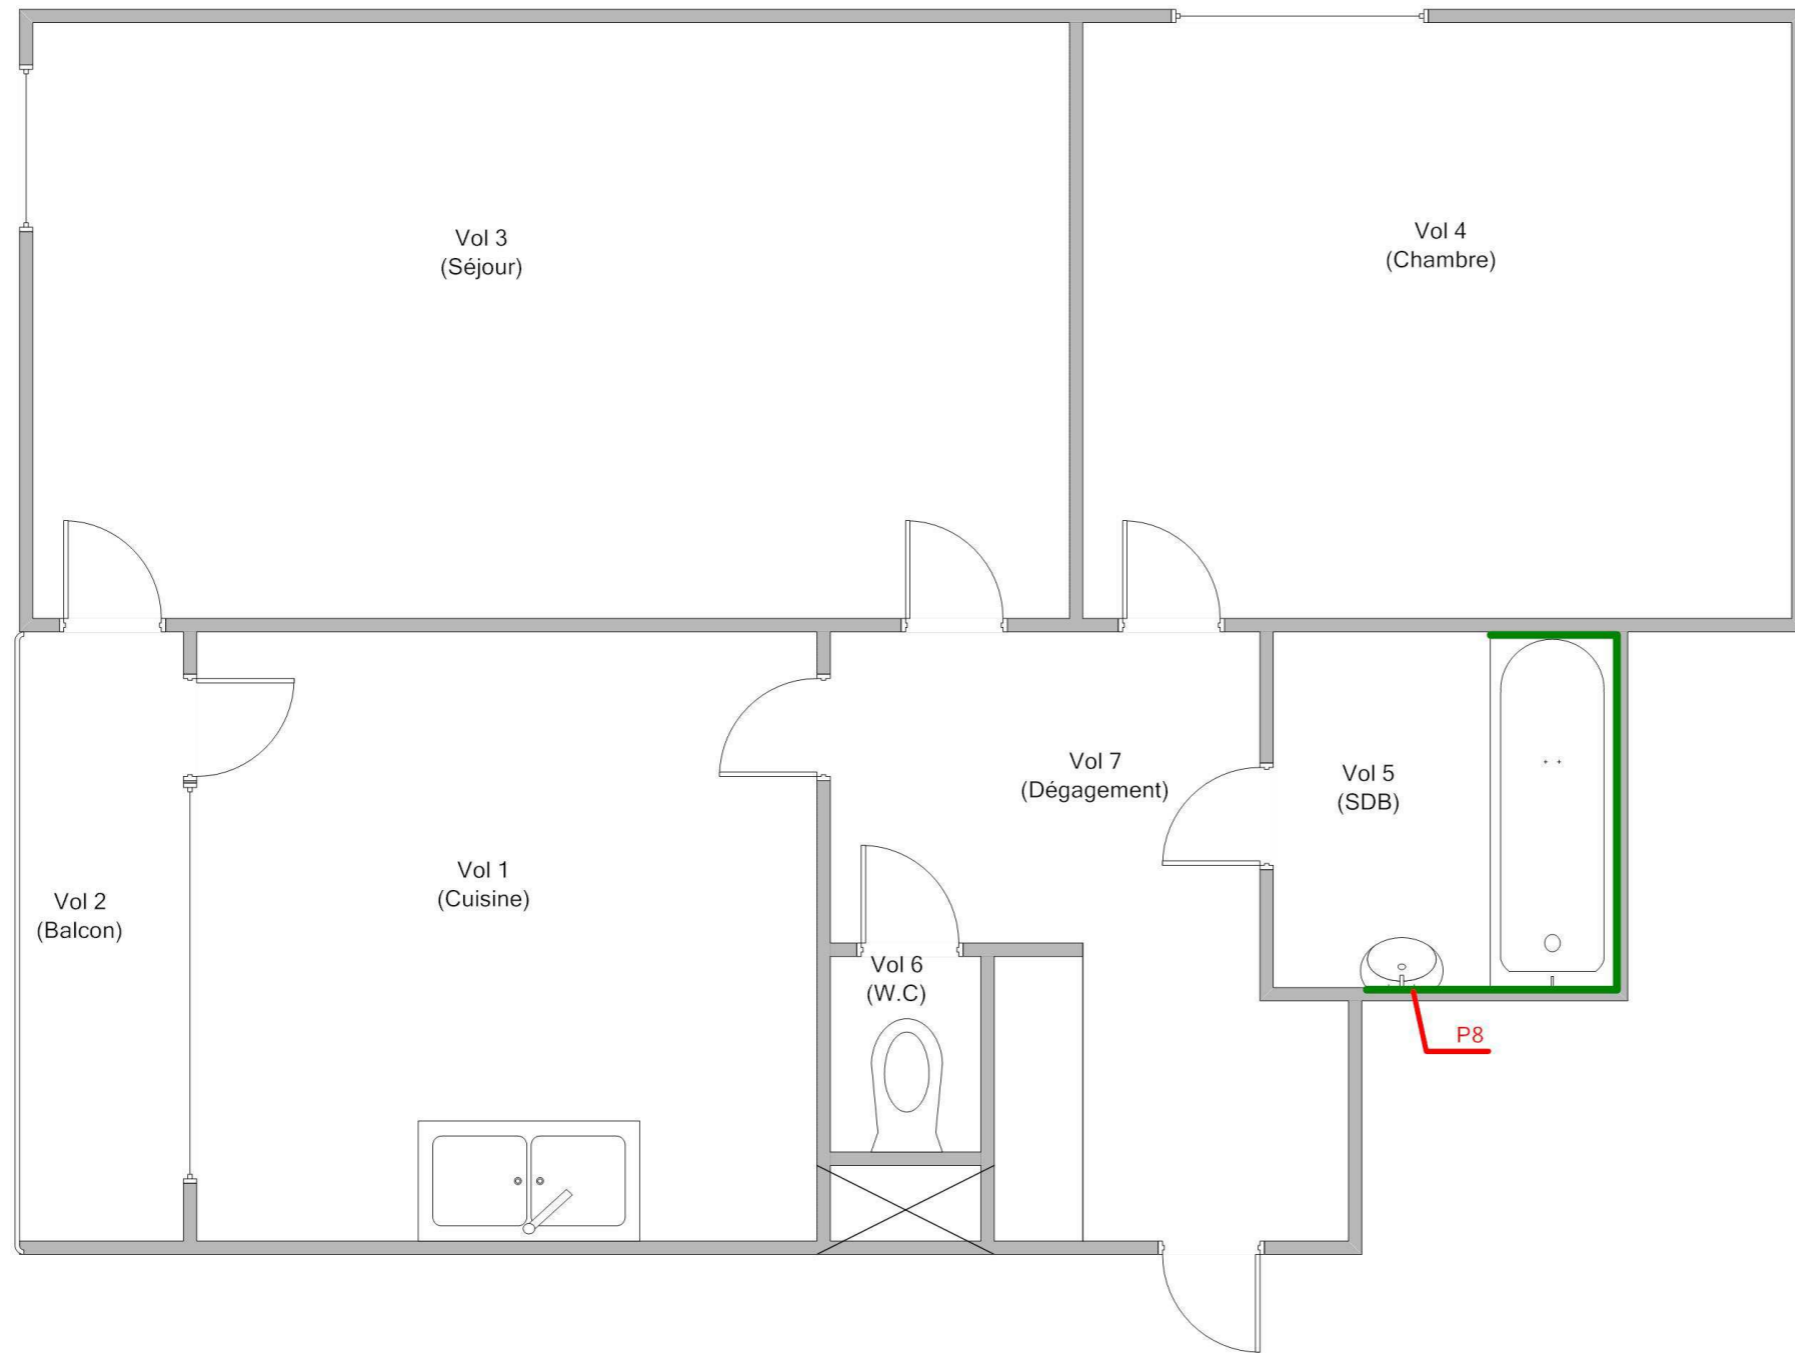
APPARTEMENT N°87 - MPCA REVÊTEMENT DE MUR

P8 : Colle de carrelage (faïence d'origine SDB)
---	---

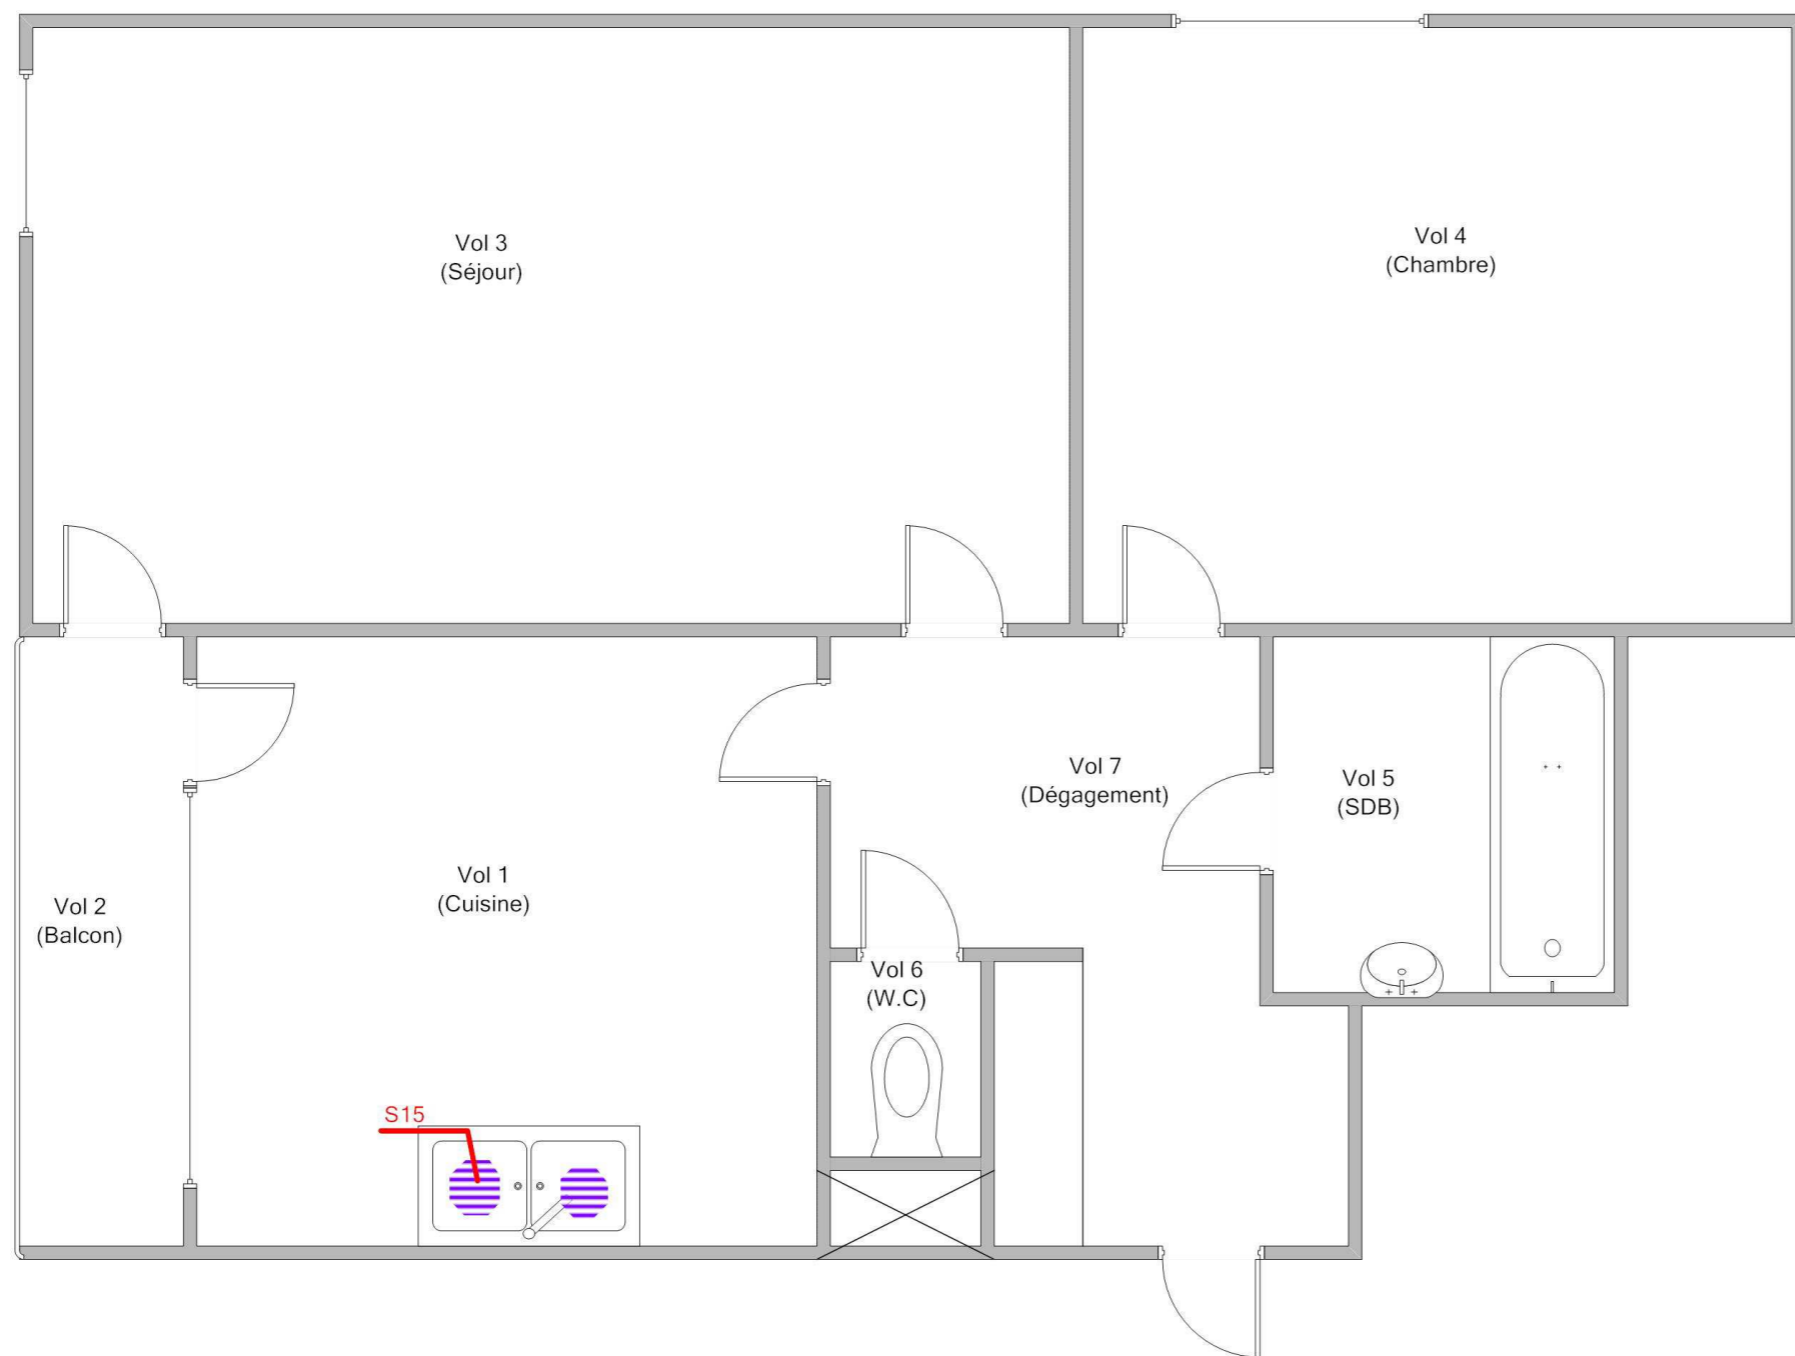
APPARTEMENT N°87 - MPCA EQUIPEMENTS DIVERS ET ACCESSOIRES

- 4 prélèvements de tampons bitumineux sur 5 sont revenus amiantés. On peut en conclure que les tampons bitumineux d'origines sont amiantés dans tout le bâtiment. Lors des interventions dans les autres logements, il faudra les considérer comme positifs.

S15: Tampon bitumineux

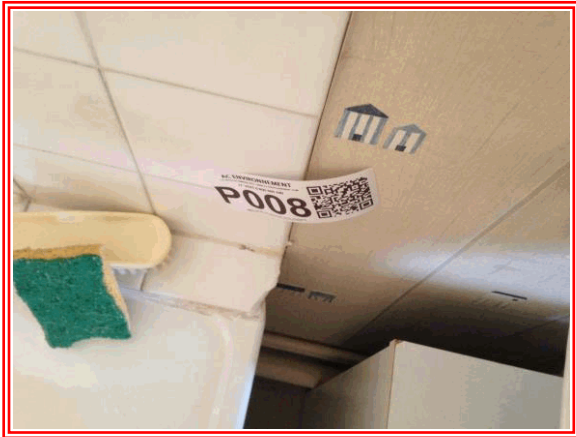
002HD001633 n°8 - 1 (P8)

Localisation	Catégorie	Composant	Partie de composant	Sur avis / réf pré.
Vol 5 (SDB)	Revêtement de mur	Revêtement de mur	Colle de carrelage (faïence d'origine SDB)	P8
Vol 1 (Cuisine)	Equipements divers et accessoires	Evier	Tampon bitumineux	S15

Plan	Localisation	Composant	Partie composant	Descriptif de l'action menée				Laboratoire			Conclusion
				Réf action	Observation	Précision loc.	Ref photo	Ref Prél.	Descriptif	Résultat	
Appartement n°87	Vol 1 (Cuisine)	Revêtement de mur	Colle de carrelage (faïence Cuisine)	P4	Réalisation d'un prélèvement		002HD0016 33 n°4 - 1 - 002HD0016 33 n°4 - 2	P4	Colle Dur Gris Matériau Effritable Blanc Joint Souple Blanc	Négatif	Négatif sur analyse
Appartement n°87	Vol 5 (SDB)	Revêtement de mur	Colle de carrelage (faïence d'origine SDB)	P8	Réalisation d'un prélèvement		002HD0016 33 n°8 - 1 - 002HD0016 33 n°8 - 2	P8	Colle Dur Blanc Peinture Effritable Beige Joint Souple Blanc	Positif	Présence sur analyse

- 1 prélèvement de colle faïences de salle de bains sur 12 est revenu positif. Un prélèvement de colle de faïence de salle de bains sera nécessaire en cas d'intervention dans les logements non visités.
