Rapport de mission de repérage des matériaux et produits contenant de l'amiante avant travaux

Examen réalisé conformément à l'application du décret n°2011-629 du 3 juin 2011 modifiant le Code de la Santé Publique relatif à la protection contre les risques sanitaires liés à une exposition à l'amiante dans les immeubles bâtis, à l'arrêté du 26 juin 2013 relatif au repérage des matériaux et produits de la liste C contenant de l'amiante et au contenu du rapport de repérage, à la norme NF 46-020 et ses annexes.

Adresse :	5 BD DUNANT - BD DUNAND
CP - Ville :	53700 VILLAINES LA JUHEL
Référence client :	_00103000070000100090_
Date du repérage :	03/08/2016
Désignation :	Appartement n° 90 de type 2 situé au 02 ème étage

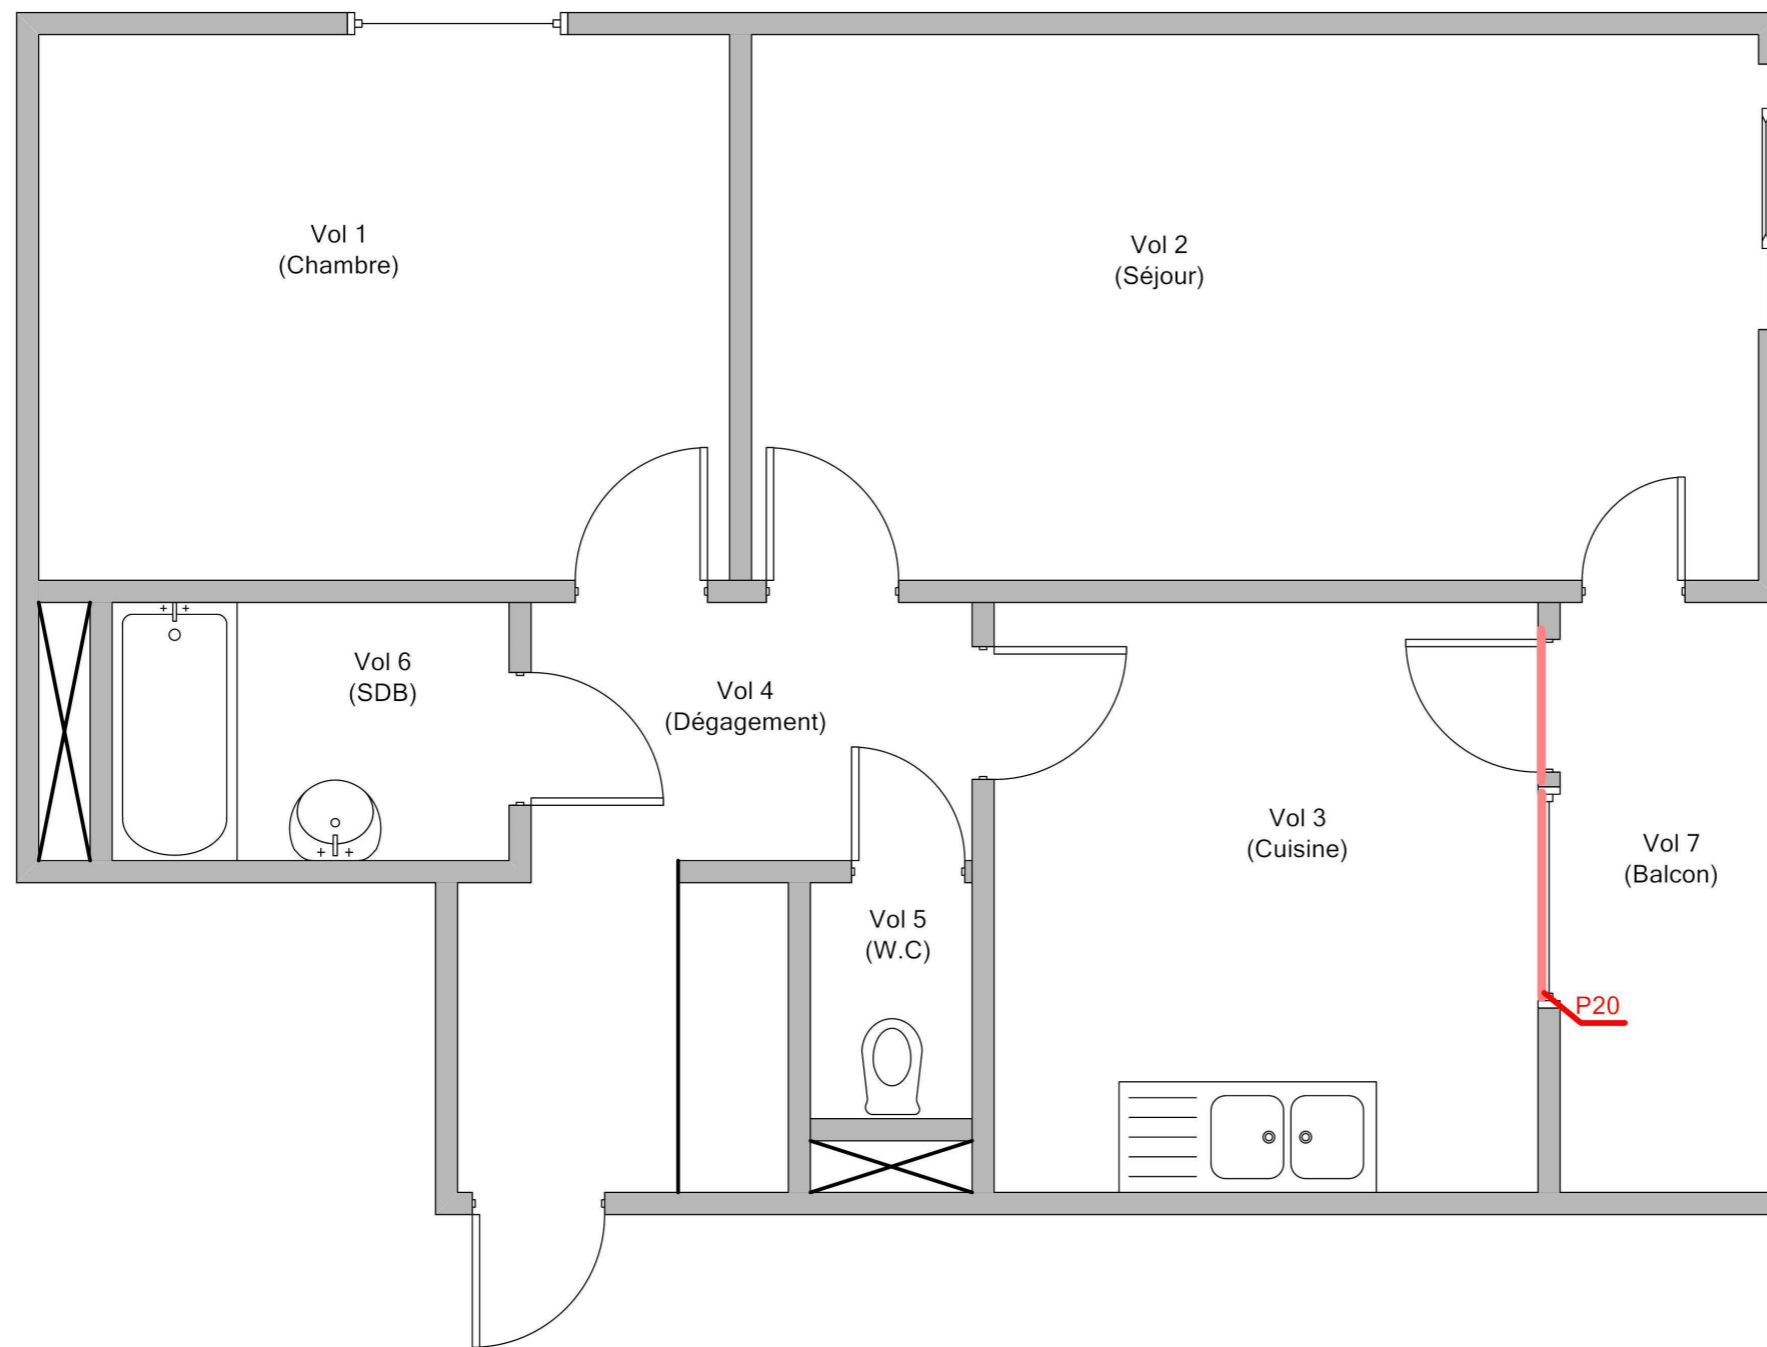
P20 : Mastic vitrier
--	----------------------

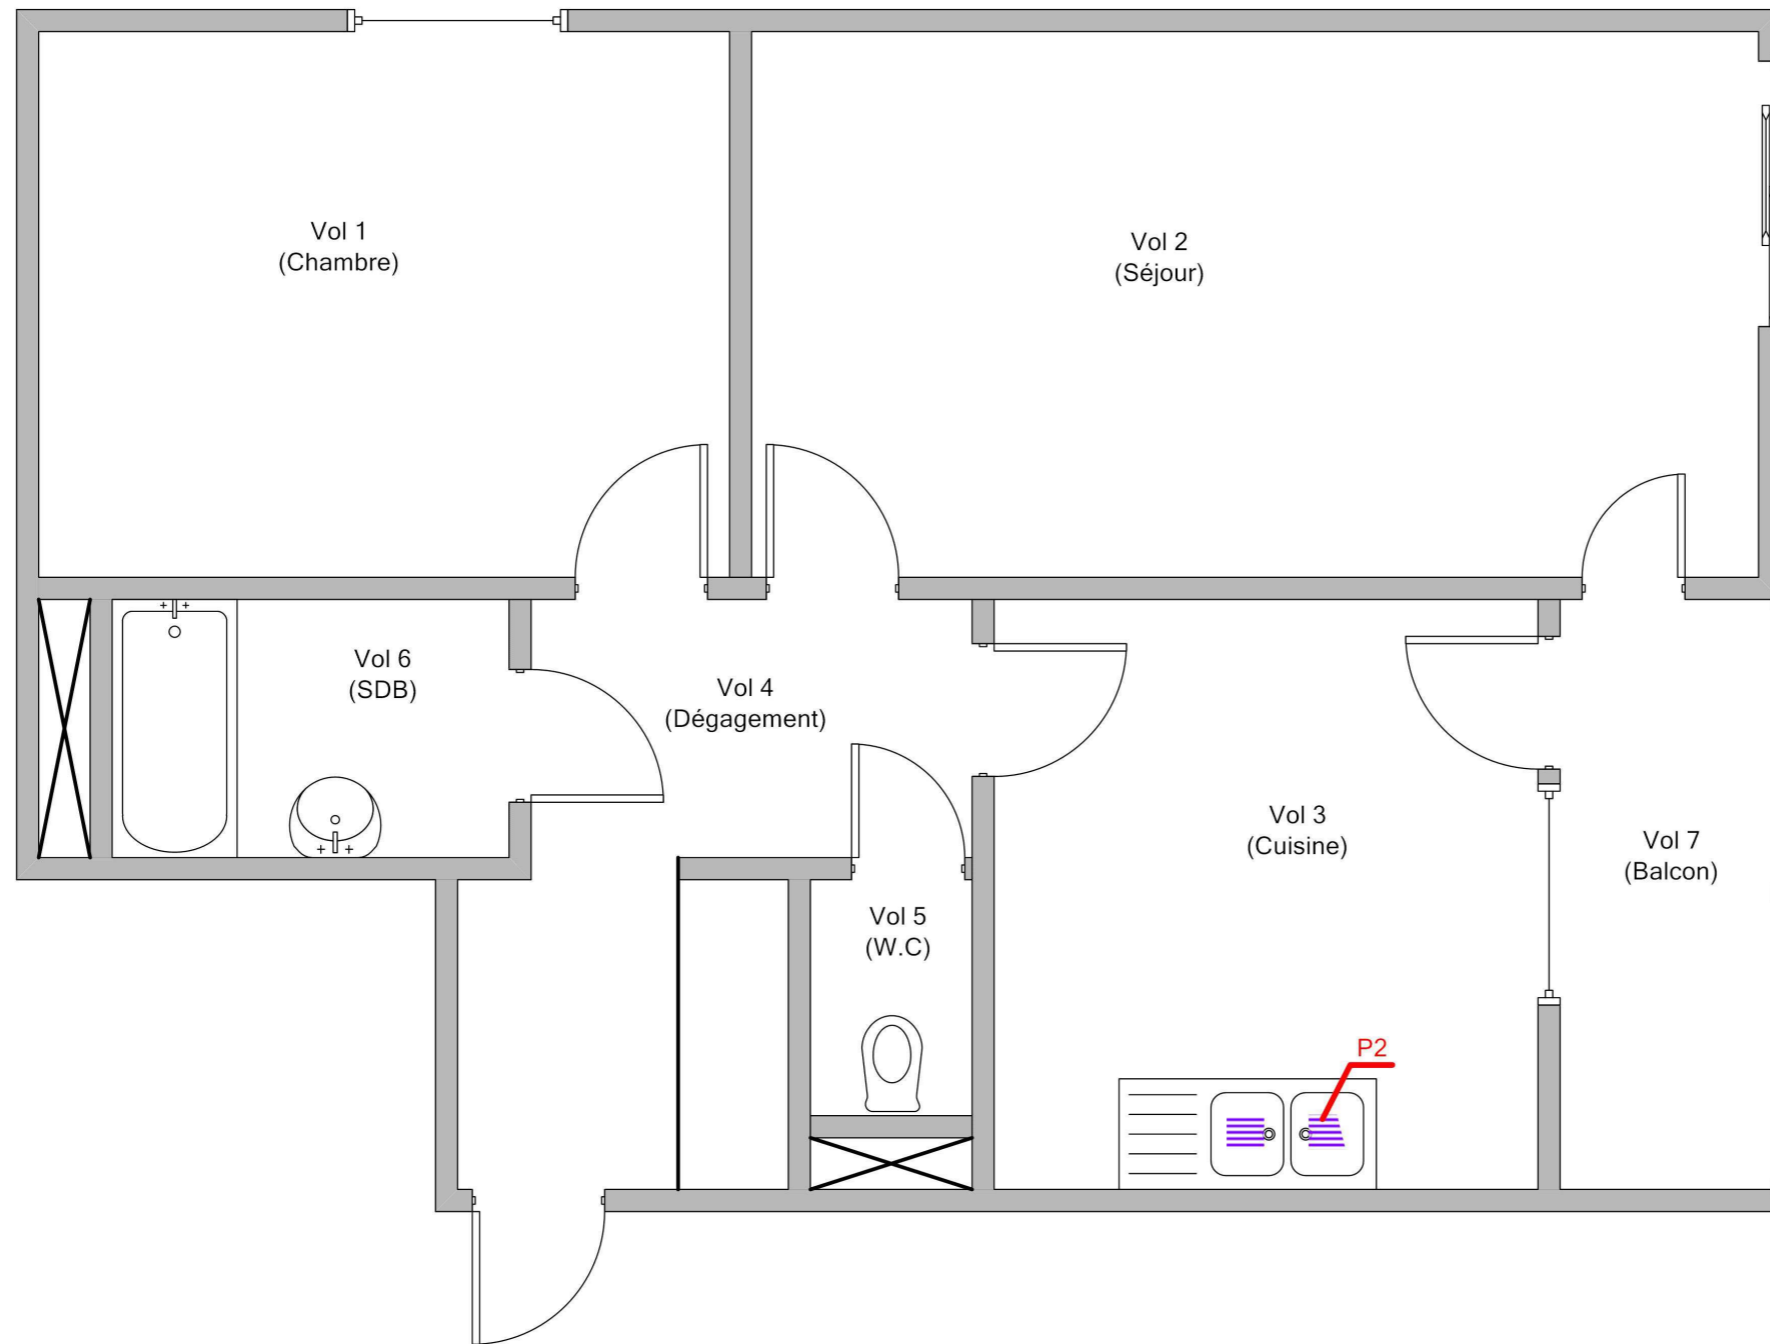
LOGEMENT 90 - MPCA EQUIPEMENTS DIVERS ET ACCESSOIRES

P2 : Tampon bitumineux

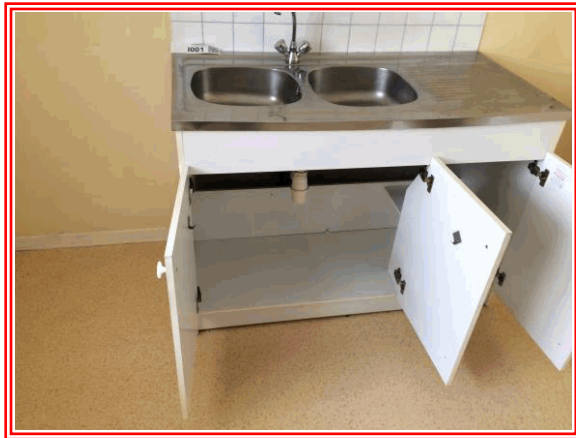
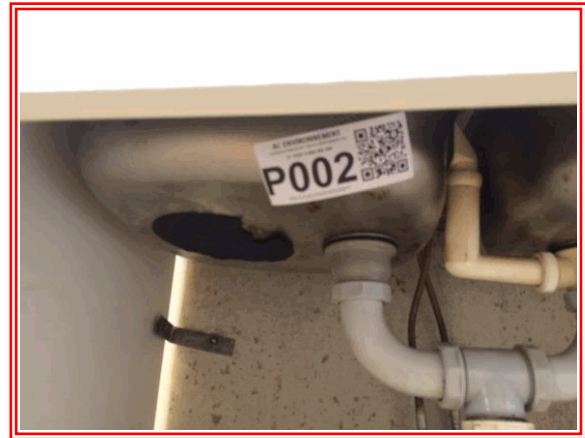
002OY000069 n°2 - 1 (P2)

Localisation	Catégorie	Composant	Partie de composant	Sur avis / réf pré.
Vol 3 (Cuisine)	Equipements divers et accessoires	Evier	Tampon bitumineux noir	P2
Vol 3 (Cuisine)	Parois verticales intérieures et enduits	Menuiseries	Matériau gris en vrac non séparable + peinture non séparable	P20
