Rapport de mission de repérage des matériaux et produits contenant de l'amiante avant travaux

Adresse :	5 BD DUNANT - BD DUNAND
CP - Ville :	53700 VILLAINES LA JUHEL
Référence client :	_00103000070000100091_
Date du repérage :	27/07/2017
Désignation :	Appartement n° 91 de type 1BIS situé au 02 ème étage

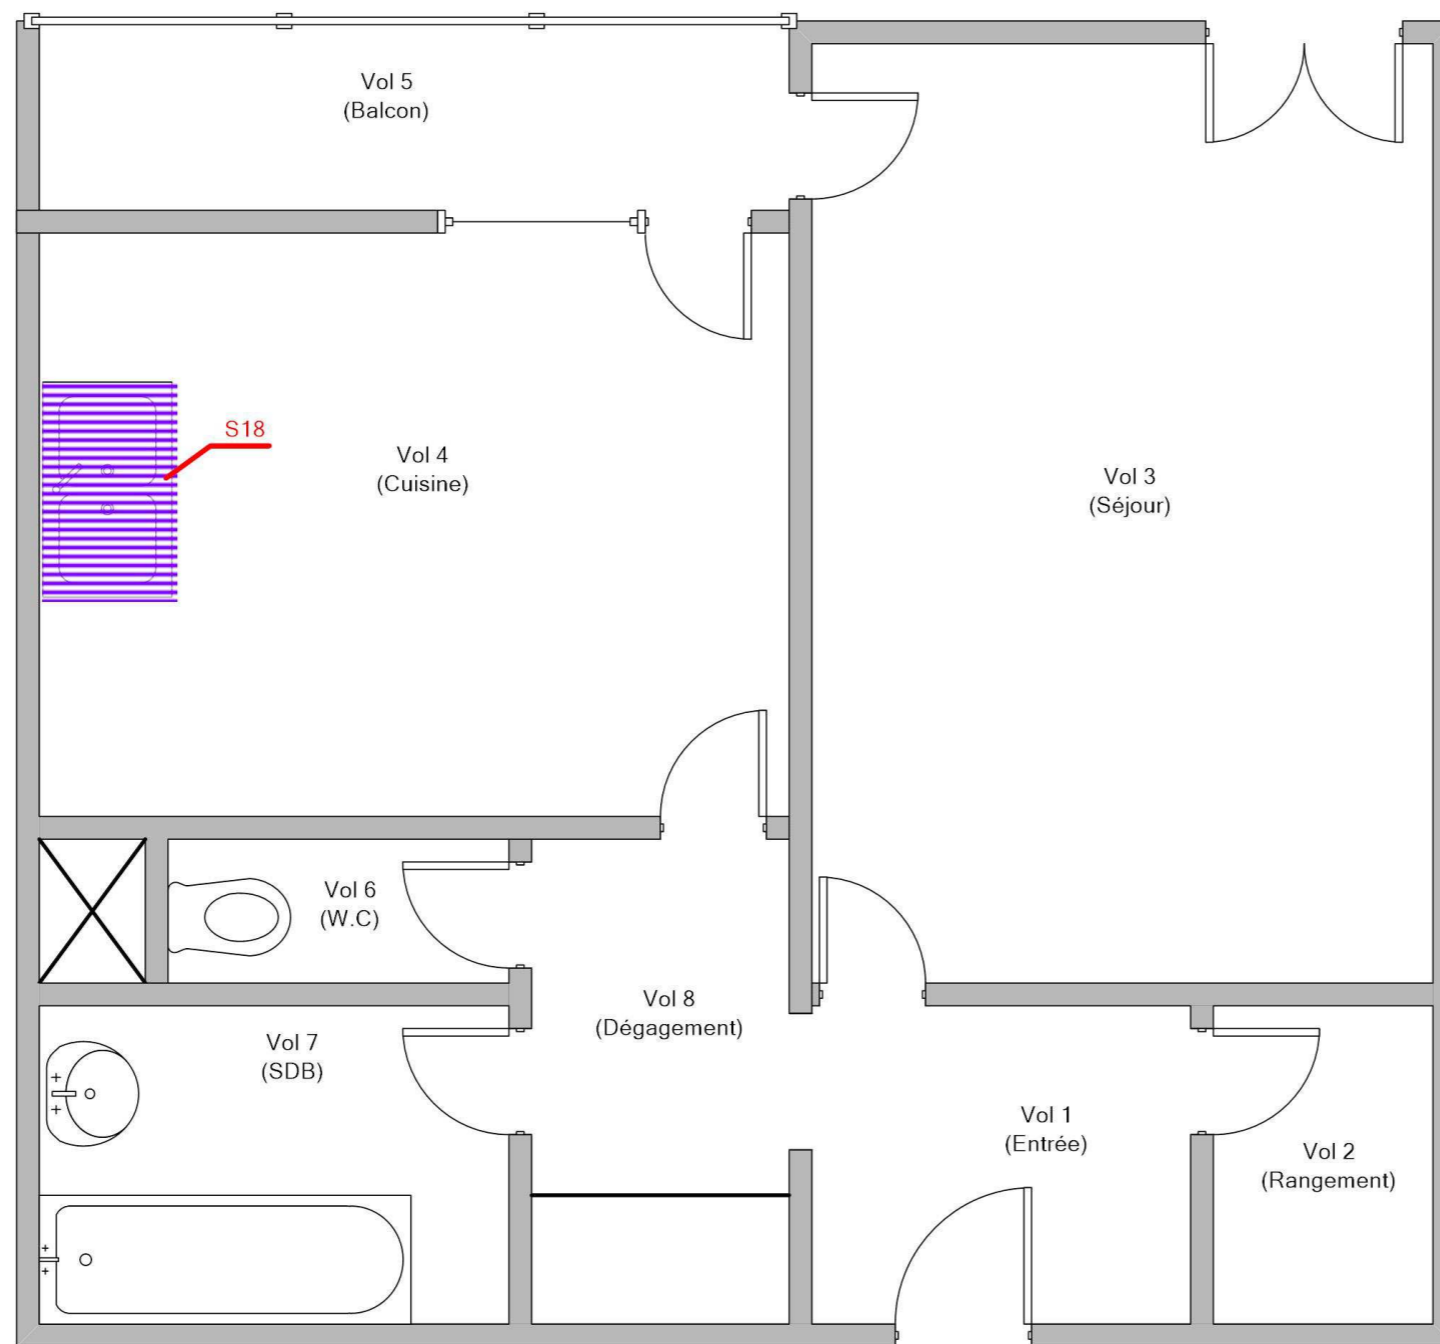
APPARTEMENT N°91 - MPCA TOUTES CATÉGORIES CONFONDUES

Localisation	Catégorie	Composant	Partie de composant	Sur avis / réf pré.
Vol 4 (Cuisine)	Equipements divers et accessoires	Evier	Tampon bitumineux	S18

S18: Tampon bitumineux évier
