## Rapport de mission de repérage des matériaux et produits contenant de l'amiante avant travaux

Adresse :	5 BD DUNANT - BD DUNAND
CP - Ville :	53700 VILLAINES LA JUHEL
Référence client :	_00103000070000100092_
Date du repérage :	26/07/2017
Désignation :	Appartement n° 92 de type 2 situé au 02 ème étage

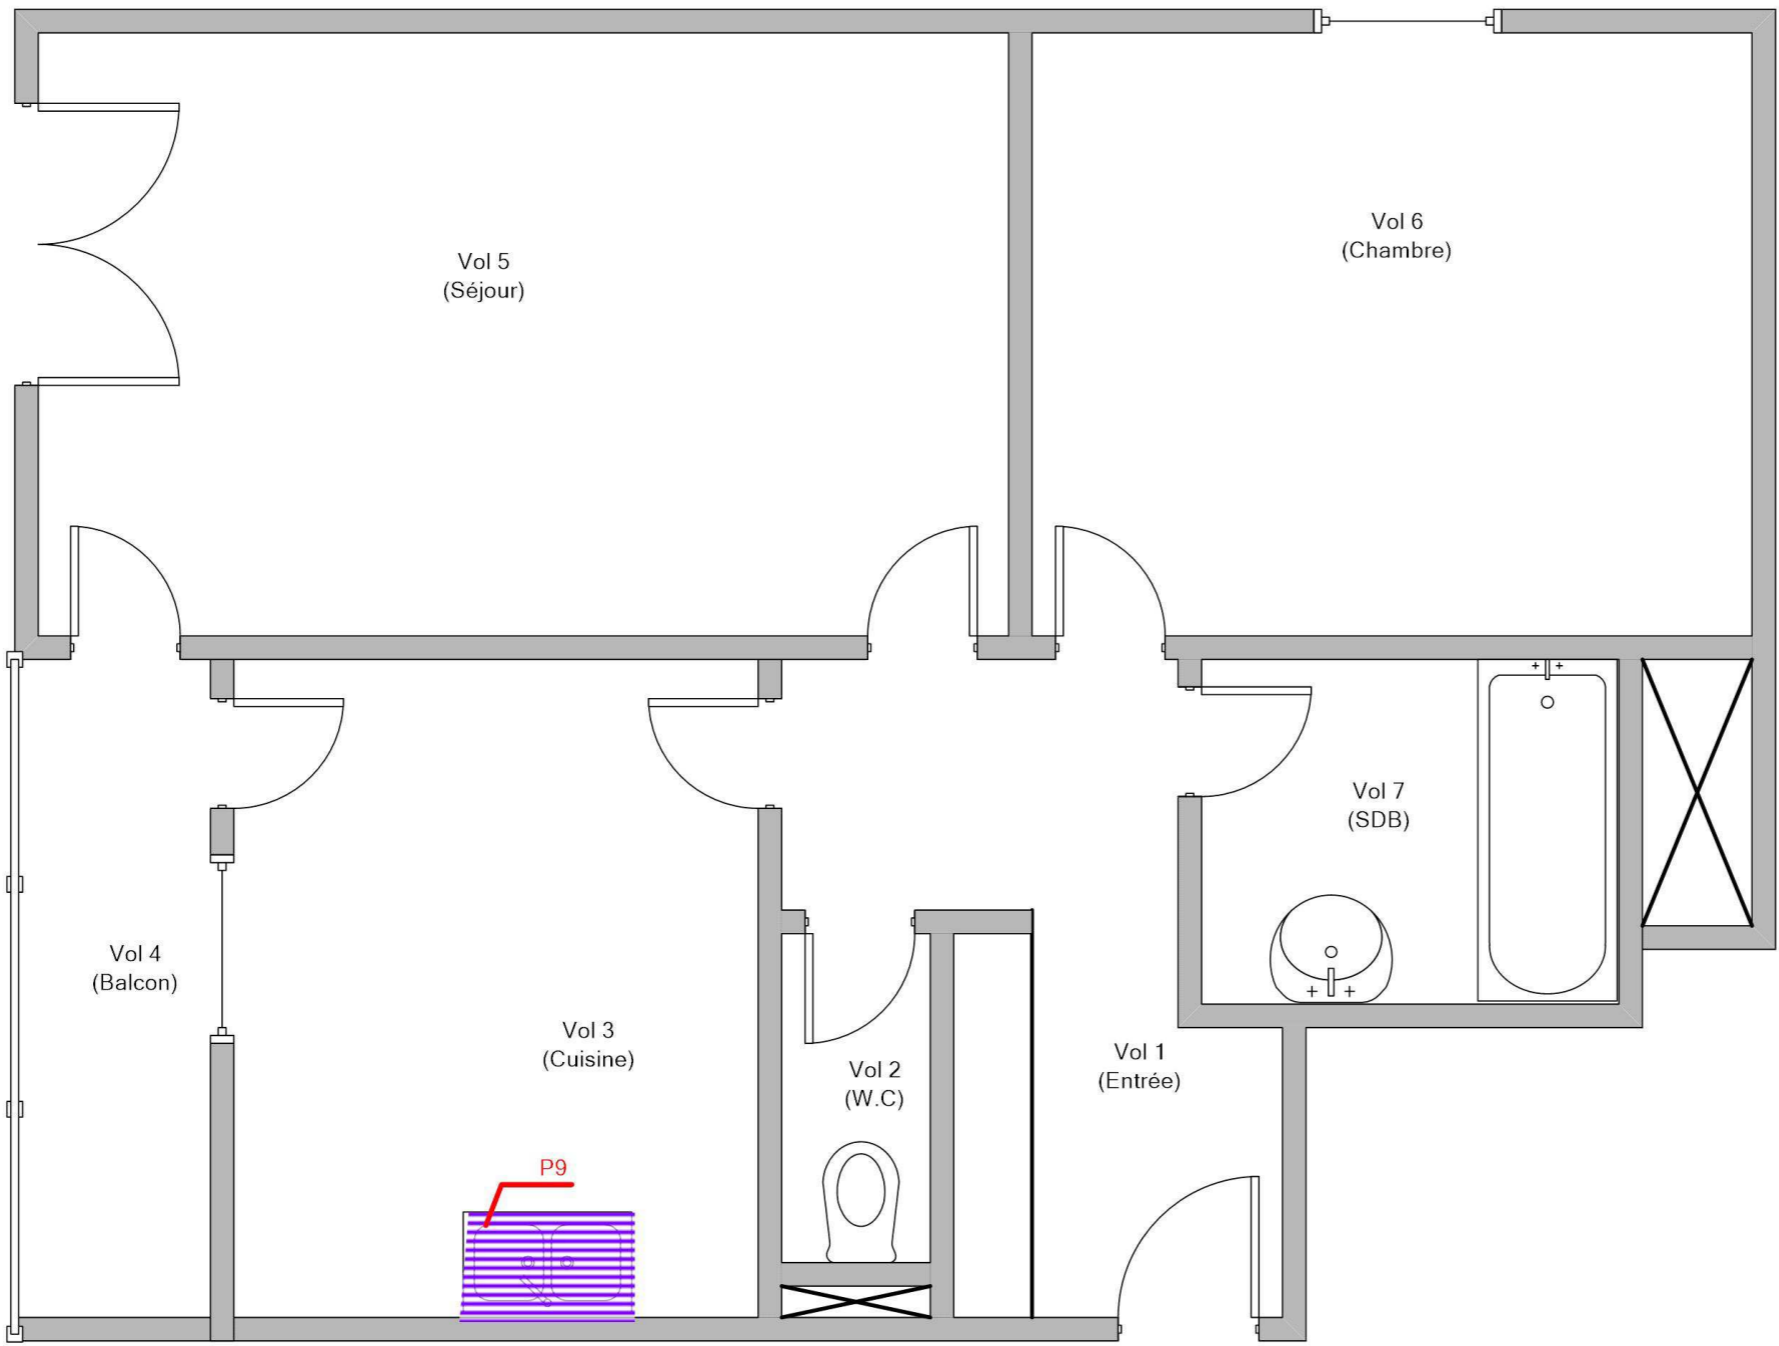
APPARTEMENT N°92 - MPCA TOUTES CATÉGORIES CONFONDUES

Localisation	Catégorie	Composant	Partie de composant	Sur avis / réf pré.
Vol 3 (Cuisine)	Equipements divers et accessoires	Evier	Tampon bitumineux	P9

P9 : Tampon bitumineux évier

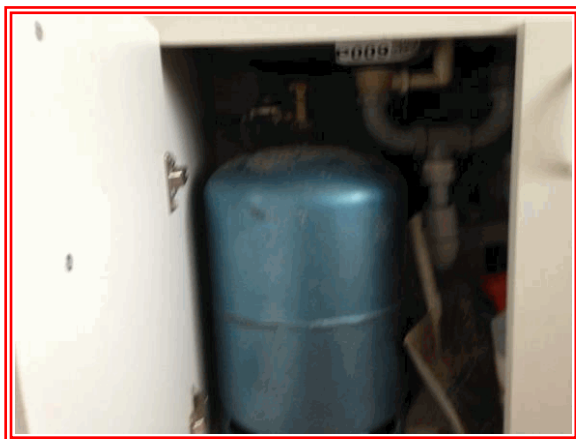
002VZ000064 n°9 - 2 (P9)

- 4 prélèvements de tampons bitumineux sur 5 sont revenus amiantés. On peut en conclure que les tampons bitumineux d'origines sont amiantés dans tout le bâtiment. Lors des interventions dans les autres logements, il faudra les considérer comme positifs.

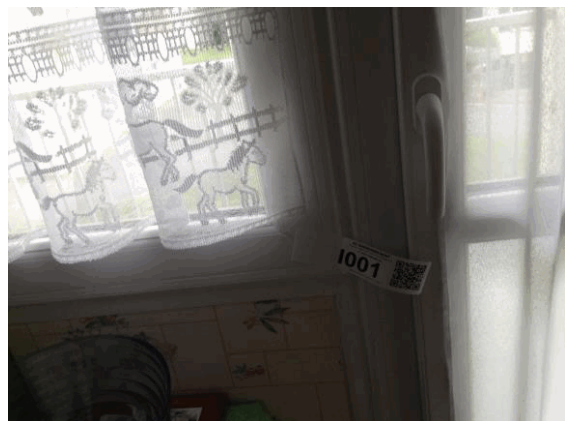
I1 - 1

Vol 3 (Cuisine)	Mastic étanchéité	Aucun prélèvement réalisé à la demande du client
Vol 1 (Entrée)	porte entrée	Aucun prélèvement réalisé à la demande du client
Vol 3 (Cuisine)	Panneaux de cloisons	Impossible de voir les matériaux entre sans dépose de celle-ci
