Rapport de mission de repérage des matériaux et produits contenant de l'amiante avant travaux

Adresse :	5 BD DUNANT - BD DUNAND
CP - Ville :	53700 VILLAINES LA JUHEL
Référence client :	_00103000070000100093_
Date du repérage :	27/07/2017
Désignation :	Appartement n° 93 de type 3 situé au 03 ème étage

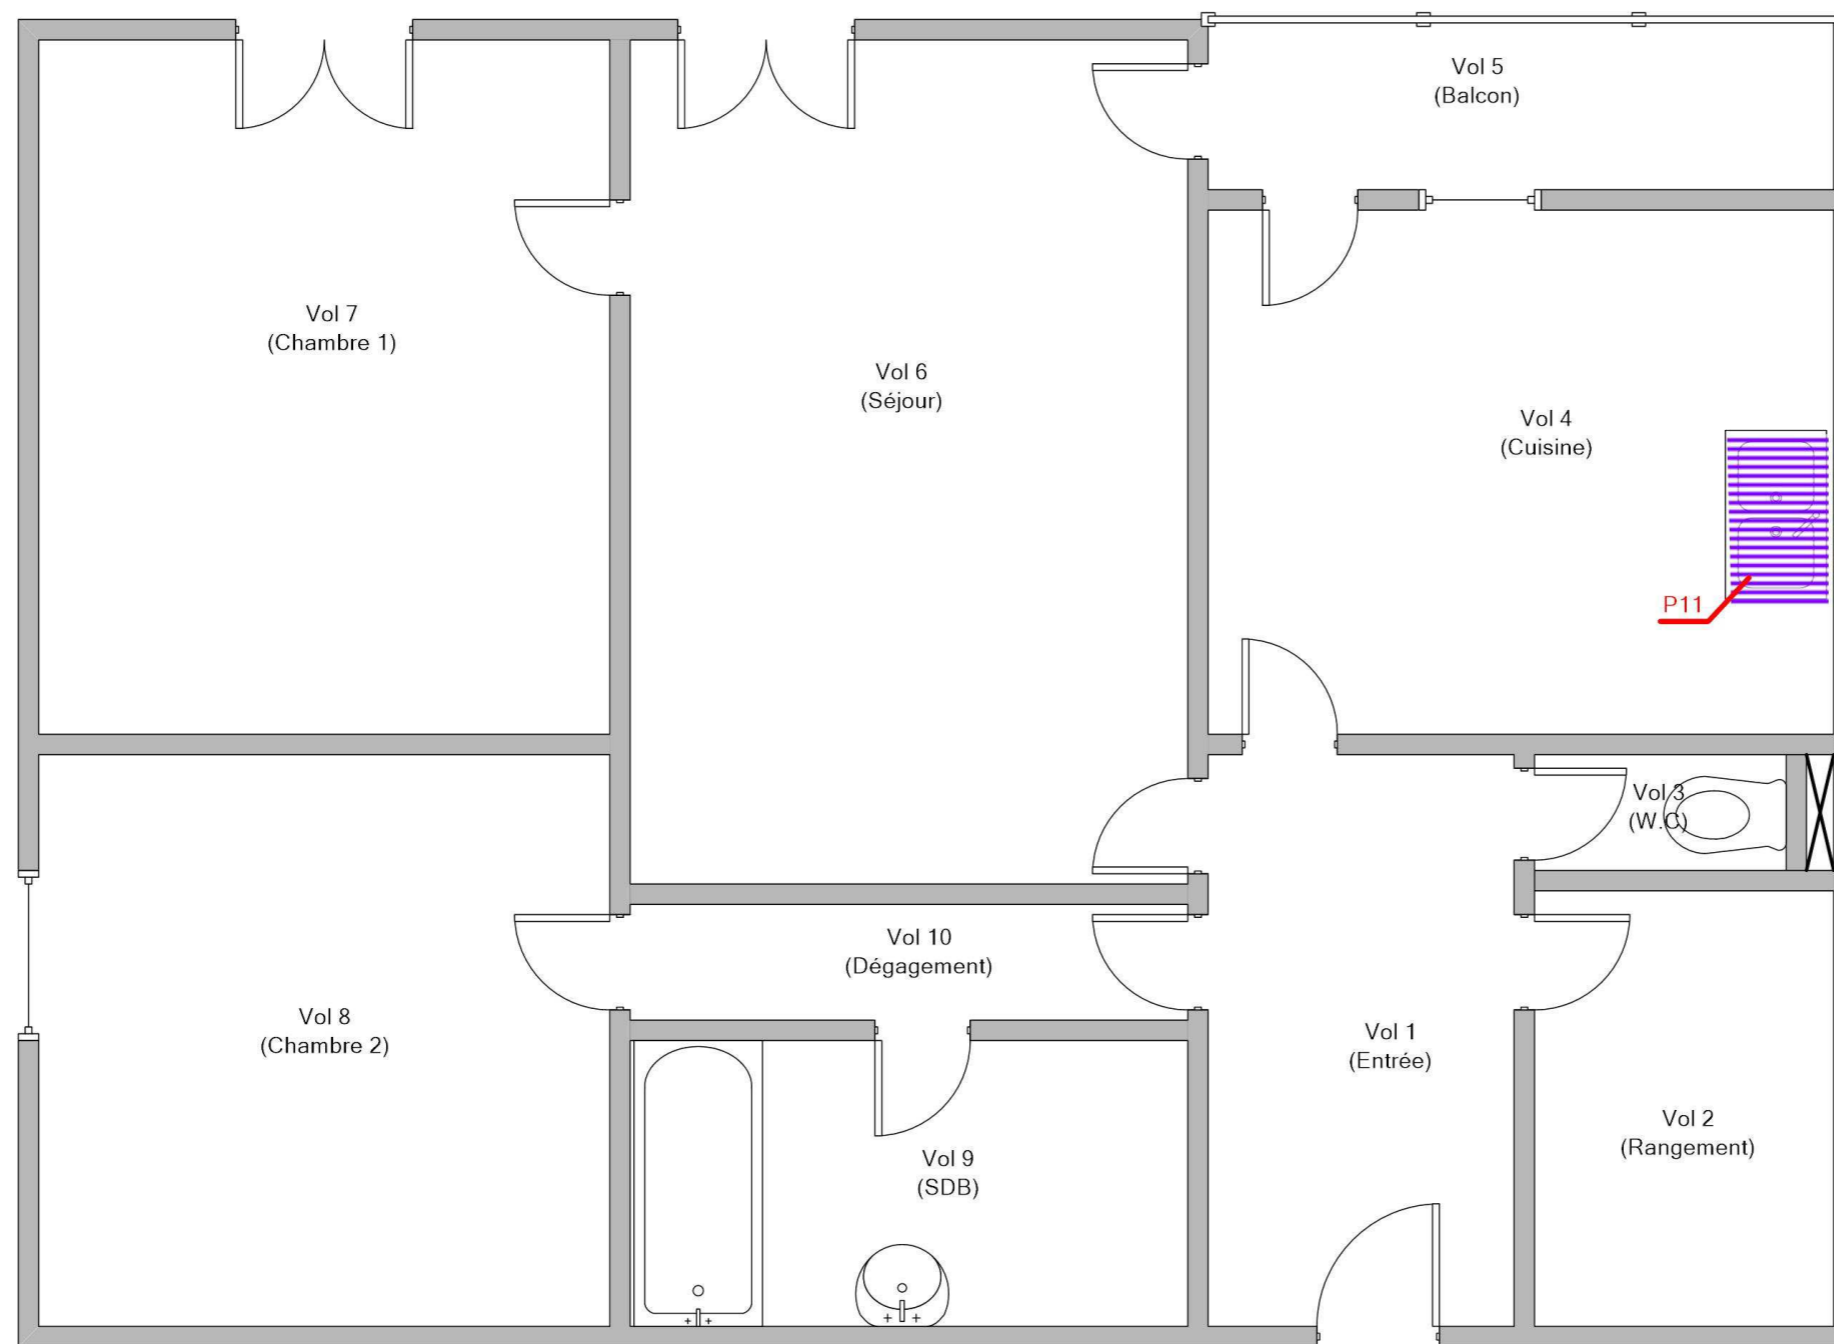
APPARTEMENT N°93 - MPCA TOUTES CATÉGORIES CONFONDUES

P11 : Tampon bitumineux évier

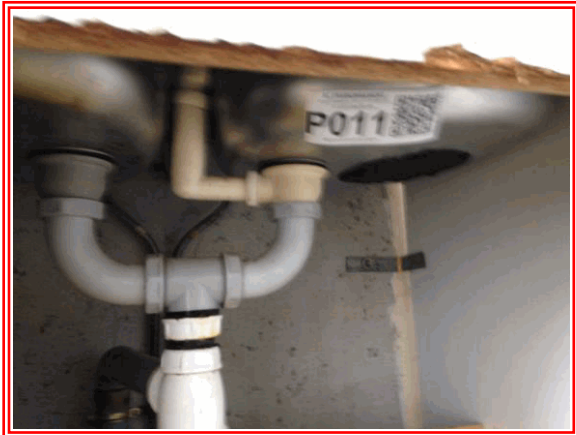
002VZ000066 n°11 - 1 (P11)

Localisation	Catégorie	Composant	Partie de composant	Sur avis / réf pré.
Vol 4 (Cuisine)	Equipements divers et accessoires	Evier	Tampon bitumineux	P11

- 4 prélèvements de tampons bitumineux sur 5 sont revenus amiantés. On peut en conclure que les tampons bitumineux d'origines sont amiantés dans tout le bâtiment. Lors des interventions dans les autres logements, il faudra les considérer comme positifs.

Plan	Localisation	Composant	Partie composant	Descriptif de l'action menée				Laboratoire			Conclusion
				Réf action	Observation	Précision loc.	Ref photo	Ref Prél.	Descriptif	Résultat	
Appartement n°93	Vol 4 (Cuisine)	Evier	Mastic étanchéité	I2			I2 - 1				Aucun prélèvement réalisé à la demande du client sur l'ensemble des mastics des appareils sanitaires et équipements divers
Appartement n°93	Vol 9 (SDB)	Evier	Mastic étanchéité	I2			I2 - 1				Aucun prélèvement réalisé à la demande du client sur l'ensemble des mastics des appareils sanitaires et équipements divers
Appartement n°93	Vol 4 (Cuisine)	Evier	Tampon bitumineux	P11	Réalisation d'un prélèvement		002VZ00066 n°11 - 1	P11	Tampon Bitumineux Noir	Positif	Présence sur analyse

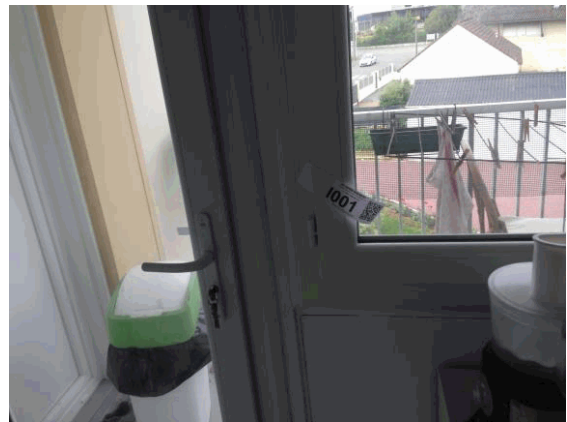
Appartement n°93	Vol 7 (Chambre 1)	Menuiseries	P.V.C 4/16/4	I1			I1 - 1				Aucun prélèvement réalisé à la demande du client sur les menuiseries PVC
Appartement n°93	Vol 8 (Chambre 2)	Menuiseries	P.V.C 4/16/4	I1			I1 - 1				Aucun prélèvement réalisé à la demande du client sur les menuiseries PVC

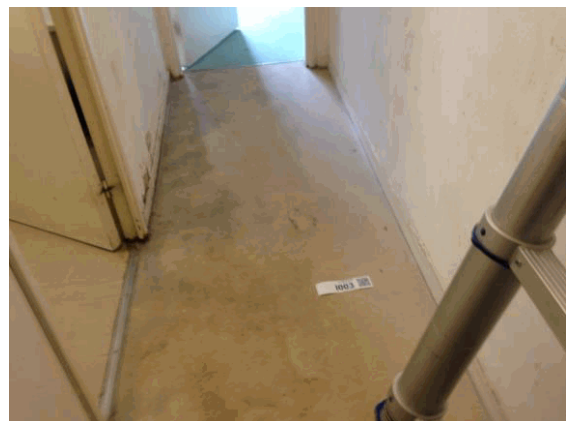
Appartement n°93	Vol 8 (Chambre 2)	Revêtement de sol	Lés plastiques avec sous-couche + ragréages supplémentaires	I3			I3 - 1				Aucun prélèvement réalisé à la demande du client sur les revêtements de sols non d'origines.
Appartement n°93	Vol 7 (Chambre 1)	Revêtement de sol	Lés plastiques avec sous-couche + ragréages supplémentaires	I3			I3 - 1				Aucun prélèvement réalisé à la demande du client sur les revêtements de sols non d'origines.
