Rapport de mission de repérage des matériaux et produits contenant de l'amiante avant travaux

Adresse :	5 BD DUNANT - BD DUNAND
CP - Ville :	53700 VILLAINES LA JUHEL
Référence client :	_00103000070000100095_
Date du repérage :	27/07/2017
Désignation :	Appartement n° 95 de type 2 situé au 03 ème étage

APPARTEMENT N°95 - PLAN DE REPÉRAGE - ACTIONS MENÉES

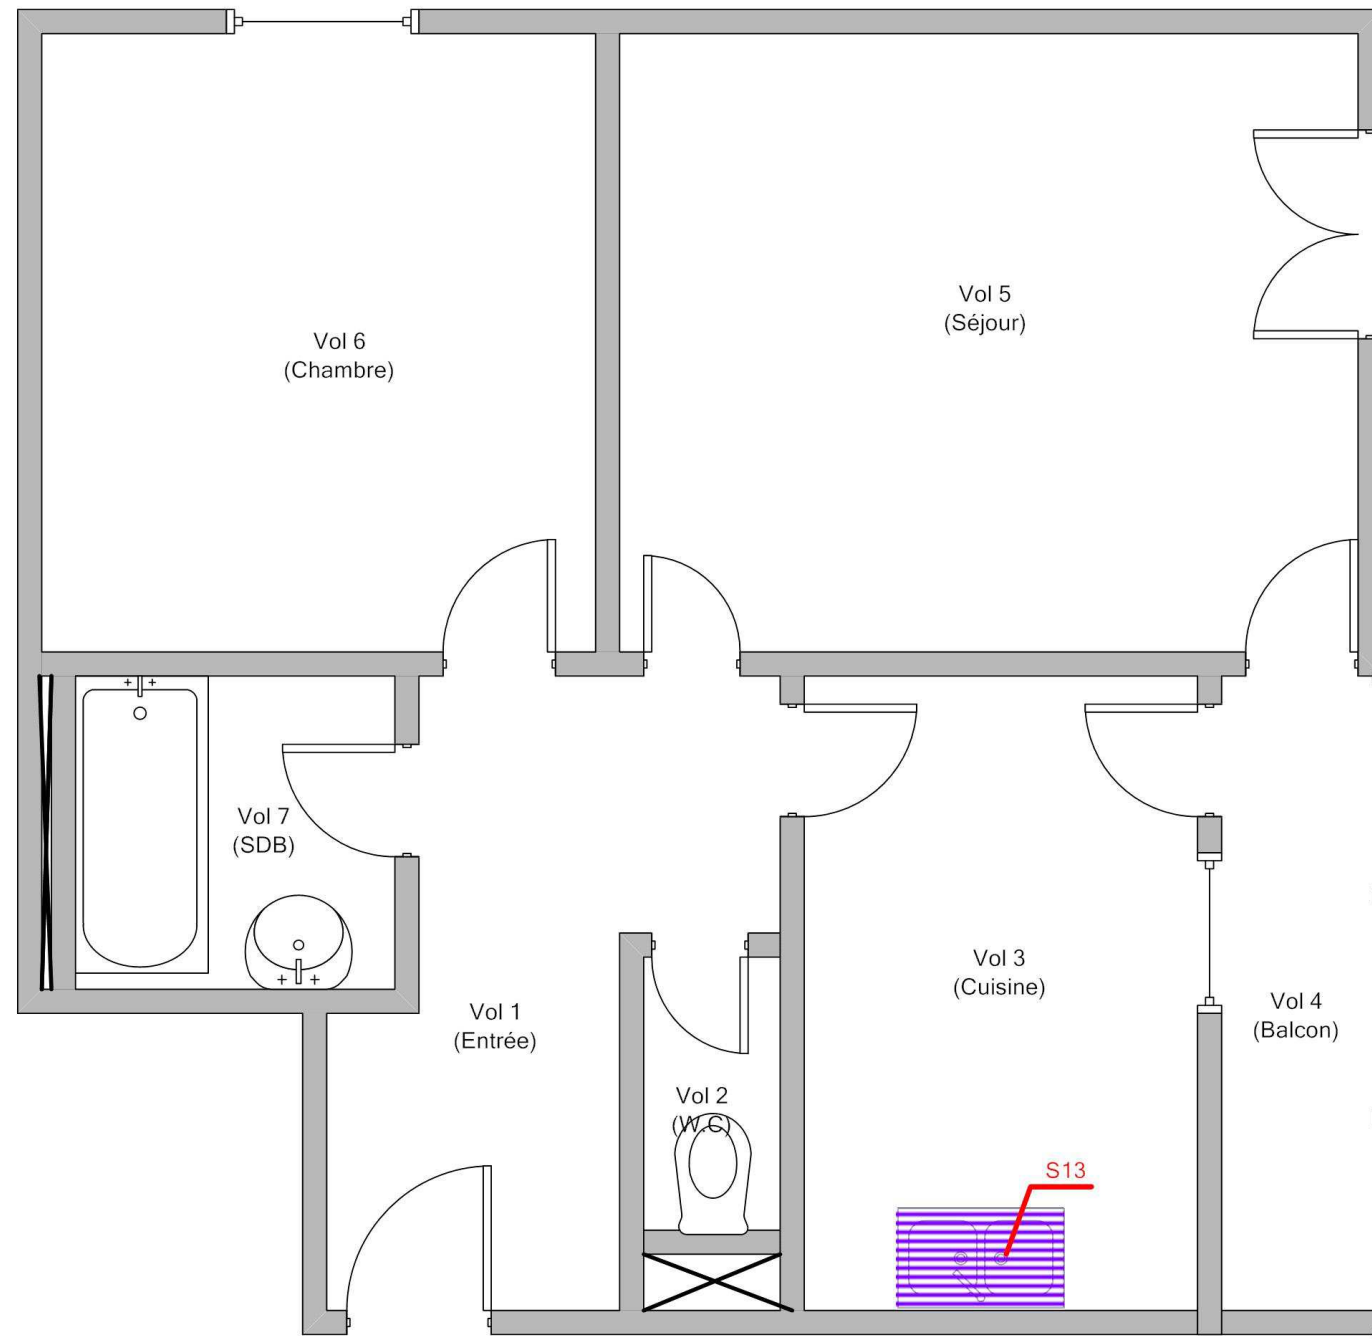
APPARTEMENT N°95 - MPCA TOUTES CATÉGORIES CONFONDUES

Localisation	Catégorie	Composant	Partie de composant	Sur avis / réf pré.
Vol 3 (Cuisine)	Equipements divers et accessoires	Evier	Tampon bitumineux	S13

S13: Tampon bitumineux évier

- 4 prélèvements de tampons bitumineux sur 5 sont revenus amiantés. On peut en conclure que les tampons bitumineux d'origines sont amiantés dans tout le bâtiment. Lors des interventions dans les autres logements, il faudra les considérer comme positifs.

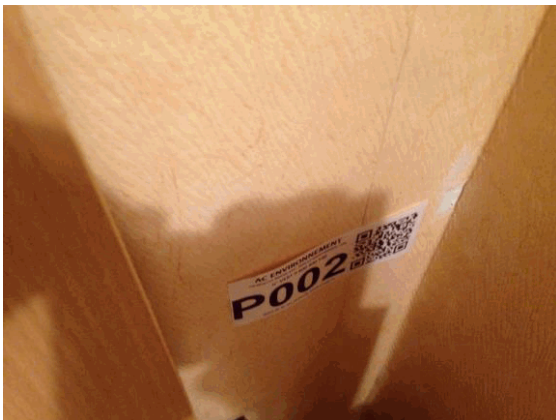
002VZ000070 n°2 - 1 (P2)

Appartement n°95	Vol 1 (Entrée) - Vol 6 (Chambre) - Vol 5 (Séjour)	Cloisons légères ou préfabriquées	Cloison et doublage plaque plâtre pièces sèches	P2 - S3 - S4	Sondage et extension de la zone homogène du prélèvement P2		002VZ000 070 n°2 - 1 - 002VZ000 070 n°2 - 2	P2	Enduit Effritable Blanc Papier peint Souple Fibreux Beige Peinture Effritable Beige	Négatif	Négatif sur analyse
Appartement n°95	Vol 7 (SDB)	Murs et cloisons	Enduit plâtre porteur pièces humides	P4	Réalisation d'un prélèvement		002VZ000 070 n°4 - 1 - 002VZ000 070 n°4 - 2	P4	Ciment Effritable Gris Enduit Effritable Beige Peinture Effritable Beige	Négatif	Négatif sur analyse
Appartement n°95	Vol 3 (Cuisine)	Murs et cloisons	Enduit plâtre porteur pièces humides	S7	Sondage et extension de la zone homogène du prélèvement P4		002VZ000 070 n°4 - 1 - 002VZ000 070 n°4 - 2	P4	Ciment Effritable Gris Enduit Effritable Beige Peinture Effritable Beige	Négatif	Négatif sur analyse

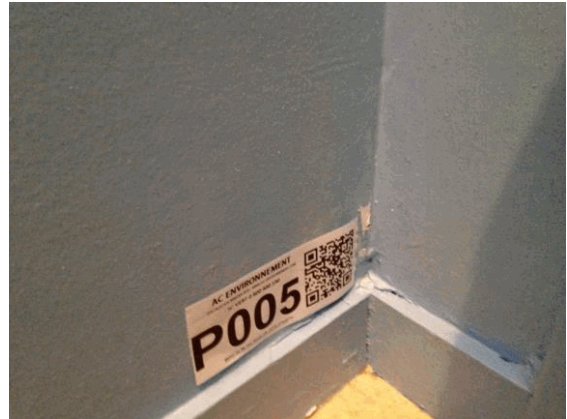
002VZ000070 n°5 - 1 (P5)

Appartement n°95	Vol 2 (W.C)	Cloisons légères ou préfabriquées	Cloison et doublage plaque plâtre pièces humides	P5	Réalisation d'un prélèvement		002VZ000 070 n°5 - 1 - 002VZ000 070 n°5 - 2	P5	Carton Souple Fibreux Beige Enduit Effritable Blanc Peinture Effritable Bleu	Négatif	Négatif sur analyse

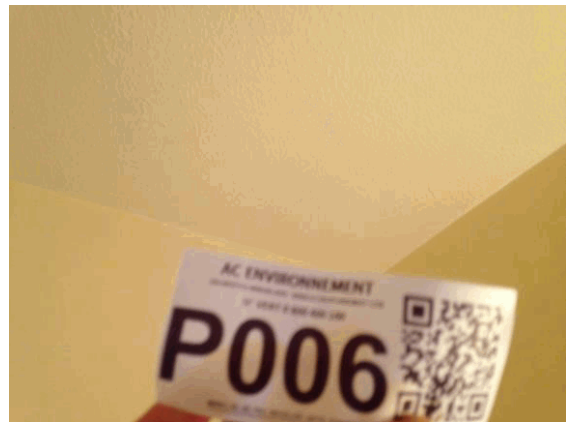
002VZ000070 n°6 - 1 (P6)

Appartement n°95	Vol 2 (W.C) - Vol 3 (Cuisine)	Plafonds	Enduit plâtre pièces humides	S10 - S11	Sondage et extension de la zone homogène du prélèvement P6		002VZ000 070 n°6 - 1	P6	Ciment Effritable Gris Enduit Effritable Beige Peinture Effritable Beige	Négatif	Négatif sur analyse

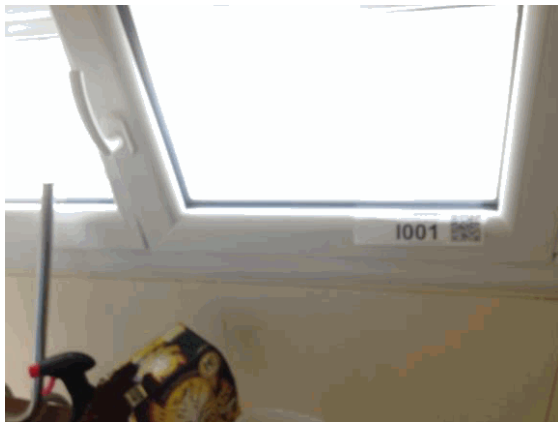
Plan	Localisation	Composant	Partie composant	Descriptif de l'action menée				Laboratoire			Conclusion
				Réf action	Observation	Précision loc.	Ref photo	Ref Prél.	Descriptif	Résultat	
Appartement n°95	Vol 7 (SDB) - Vol 3 (Cuisine)	Cloisons légères ou préfabriquées	Cloison et doublage plaque plâtre pièces humides	S8 - S9	Sondage et extension de la zone homogène du prélèvement P5		002VZ000 070 n°5 - 1 - 002VZ000 070 n°5 - 2	P5	Carton Souple Fibreux Beige Enduit Effritable Blanc Peinture Effritable Bleu	Négatif	Négatif sur analyse
Appartement n°95	Vol 3 (Cuisine)	Menuiseries	P.V.C 4/16/4	I1			I1 - 1				Aucun prélèvement réalisé à la demande du client sur les menuiseries PVC
Appartement n°95	Vol 5 (Séjour)	Menuiseries	P.V.C 4/16/4	I1			I1 - 1				Aucun prélèvement réalisé à la demande du client sur les menuiseries PVC
Appartement n°95	Vol 6 (Chambre)	Menuiseries	P.V.C 4/16/4	I1			I1 - 1				Aucun prélèvement réalisé à la demande du client sur les menuiseries PVC

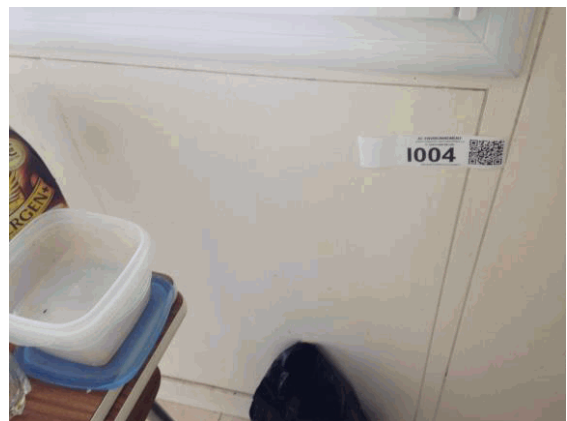
Appartement n°95	Vol 3 (Cuisine)	Cloisons légères ou préfabriquées	Panneaux de cloisons bois	I4			I4 - 1				aucun prélèvement sans sondage destructif
Appartement n°95	Vol 1 (Entrée)	Menuiseries	porte d'entrée	I5							aucun prélèvement à la demande du client
