Rapport de mission de repérage des matériaux et produits contenant de l'amiante avant travaux

Adresse :	5 BD DUNANT - BD DUNAND
CP - Ville :	53700 VILLAINES LA JUHEL
Référence client :	_00103000070000100097_
Date du repérage :	28/07/2017
Désignation :	Appartement n° 97 de type 2 situé au 03 ème étage

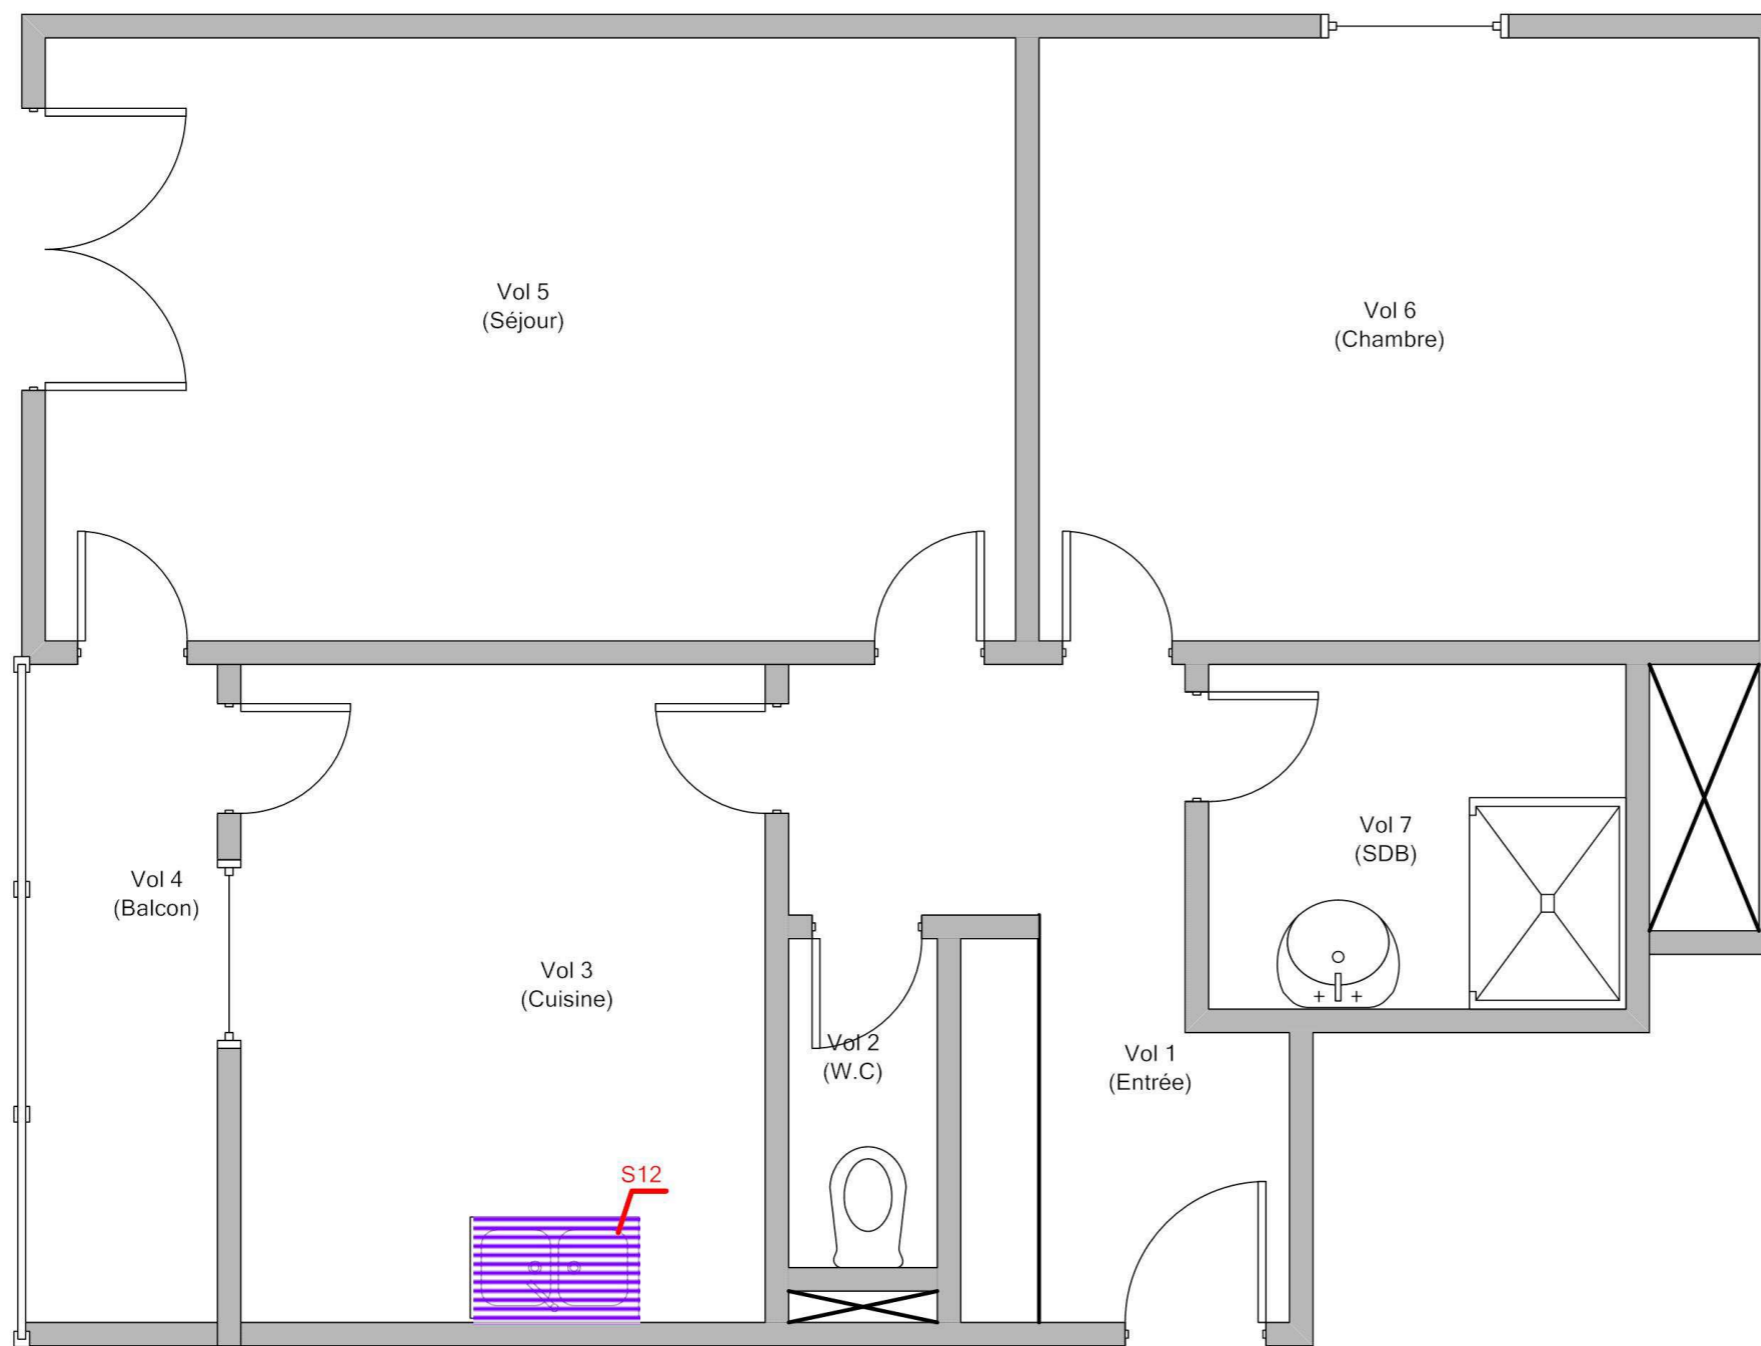
Localisation	Catégorie	Composant	Partie de composant	Sur avis / réf pré.
Vol 3 (Cuisine)	Equipements divers et accessoires	Evier	Tampon bitumineux	S12

- 4 prélèvements de tampons bitumineux sur 5 sont revenus amiantés. On peut en conclure que les tampons bitumineux d'origines sont amiantés dans tout le bâtiment. Lors des interventions dans les autres logements, il faudra les considérer comme positifs.

S12: Tampon bitumineux évier

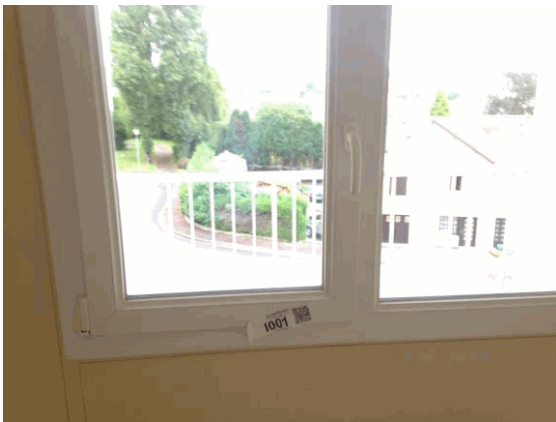
Appartement n°97	Vol 3 (Cuisine)	Menuiseries	P.V.C 4/16/4	I1			I1 - 1				Aucun prélèvement réalisé à la demande du client sur les menuiseries PVC
Appartement n°97	Vol 5 (Séjour)	Menuiseries	P.V.C 4/16/4	I1			I1 - 1				Aucun prélèvement réalisé à la demande du client sur les menuiseries PVC
Appartement n°97	Vol 6 (Chambre)	Menuiseries	P.V.C 4/16/4	I1			I1 - 1				Aucun prélèvement réalisé à la demande du client sur les menuiseries PVC

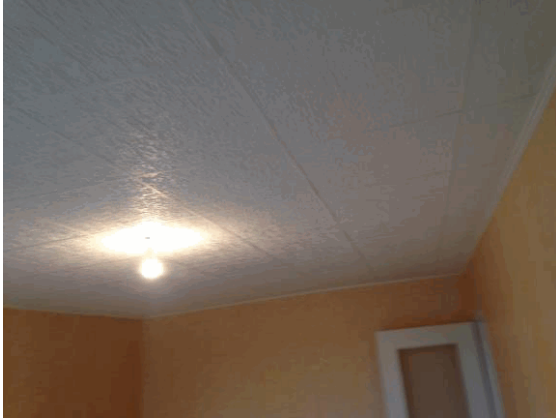
Appartement n°97	Vol 5 (Séjour)	Plafonds	Dalles polystyrènes 40x40 collé	S14							Materiau ne contenant pas d'amiante par nature
Appartement n°97	Vol 5 (Séjour)	Plafonds	Colle de dalle 40x40 polystyrène	I6			I6 - 1				aucun prélèvement à la demande du locataire
