Rapport de mission de repérage des matériaux et produits contenant de l'amiante avant travaux

Adresse :	5 BD DUNANT - BD DUNAND
CP - Ville :	53700 VILLAINES LA JUHEL
Référence client :	_00103000070000100100_
Date du repérage :	27/07/2017
Désignation :	Appartement n° 100 de type 2 situé au 04 ème étage

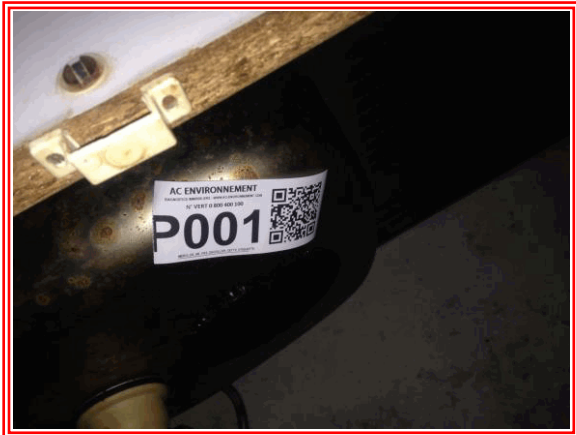
002HD001631 n°1 - 1 (P1)

Localisation	Catégorie	Composant	Partie de composant	Sur avis / réf pré.
Vol 3 (Cuisine)	Equipements divers et accessoires	Evier	Tampon bitumineux	P1

Description client	Num. couche	Matière	Aspect	Couleur	Type de préparation	Nb. Prép.	Type d'analyse	Résultat
002HD001631_001 Equipements divers et accessoires / Evier / Tampon bitumineux Vol 3 (Cuisine)	1	Tampon	Bitumineux	Noir	Attaque chimique : Chloroforme	1	MET*	Déteçté : Chrysotile

- 4 prélèvements de tampons bitumineux sur 5 sont revenus amiantés. On peut en conclure que les tampons bitumineux d'origines sont amiantés dans tout le bâtiment. Lors des interventions dans les autres logements, il faudra les considérer comme positifs.

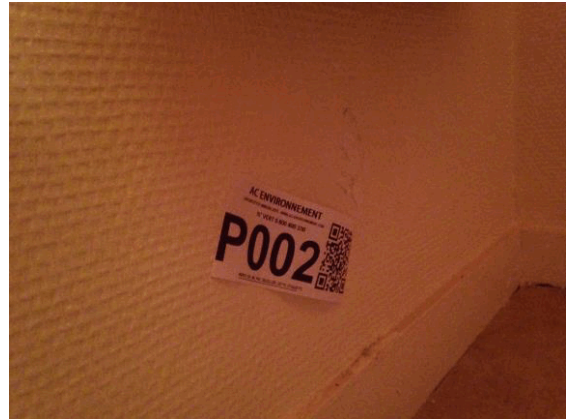
002HD001631 n°2 - 1 (P2)

Description client	Num. couche	Matière	Aspect	Couleur	Type de préparation	Nb. Prép.	Type d'analyse	Résultat
002HD001631_002 Parois verticales intérieures et enduits / Murs et cloisons / Enduit plâtre (Porteur pièces humides) Vol 3 (Cuisine)	1	Ciment	Dur	Gris	Attaque chimique : Acétone,Acide chlorhydrique	1	MET*	Non déteçté
	2	Enduit	Effritable	Blanc				
	3	Peinture	Effritable	Bleu				
	4	Bande peinte	Effritable Fibreux	Blanc Beige

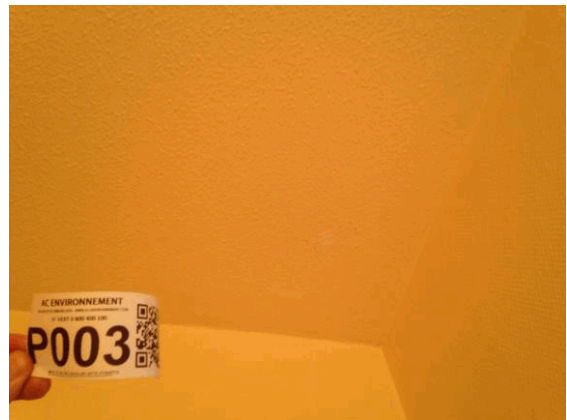
002HD001631 n°3 - 1 (P3)

Description client	Num. couche	Matière	Aspect	Couleur	Type de préparation	Nb. Prép.	Type d'analyse	Résultat
002HD001631_003 Plafond et faux-plafonds / Plafonds / Enduit plâtre (Plafond pièces humides) Vol 3 (Cuisine)	1	Peinture	Effritable	Blanc Bleu	Attaque chimique : Acétone,Acide chlorhydrique	1	MET*	Non déteçté
	2	Enduit	Effritable	Blanc				
	3	Ciment	Dur	Gris

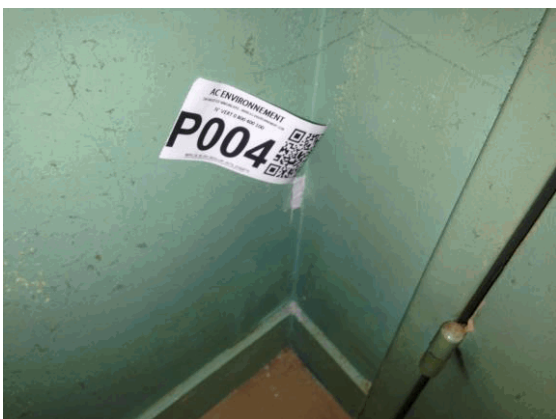
002HD001631 n°4 - 1 (P4)

Appartement n°100	Vol 4 (W.C) - Vol 5 (SDB)	Cloisons légères ou préfabriquées	Cloison et doublage plaque plâtre pièces humides	S3 - S23	Sondage et extension de la zone homogène du prélèvement P4		002HD0016 31 n°4 - 1 - 002HD0016 31 n°4 - 2	P4	Plâtre Effritable Blanc Carton Souple Fibreux Marron Papier Souple Fibreux Beige Enduit Effritable Blanc Papier Souple Fibreux Beige Peinture Effritable Vert	Négatif	Négatif sur analyse

Description client	Num. couche	Matière	Aspect	Couleur	Type de préparation	Nb. Prép.	Type d'analyse	Résultat
002HD001631_004 Parois verticales intérieures et enduits / Cloisons légères ou préfabriquées / Cloison et doublage plaque plâtre pièces humides Vol 3 (Cuisine)	1	Plâtre	Effritable	Blanc	Attaque chimique : Acétone	1	MET*	Non déteçté
	2	Carton	Souple Fibreux	Marron				
	3	Papier	Souple Fibreux	Beige				
	4	Enduit	Effritable	Blanc				
	5	Papier	Souple Fibreux	Beige				
	6	Peinture	Effritable	Vert

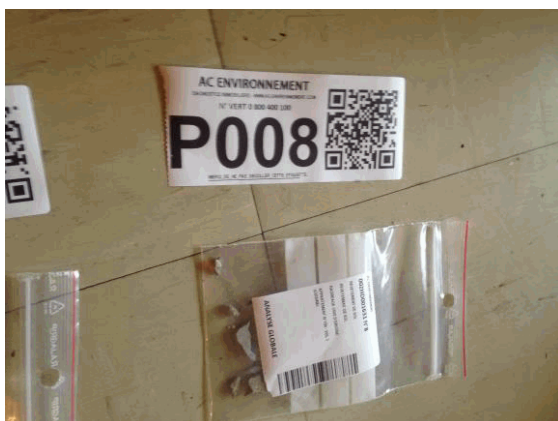
002HD001631 n°8 - 1 (P8)

Appartement n°100	Vol 3 (Cuisine)	Revêtement de sol	Ragréage gris d'origine	P8	Réalisation d'un prélèvement		002HD0016 31 n°8 - 1 - 002HD0016 31 n°8 - 2	P8	Colle Souple Jaune Ragréage Dur Gris Peinture Effritable Blanc Ciment Dur Gris	Négatif	Négatif sur analyse
Appartement n°100	Vol 2 (Séjour) - Vol 1 (Chambre) - Vol 6 (Dégagement) - Vol 4 (W.C) - Vol 5 (SDB)	Revêtement de sol	Ragréage gris d'origine	S11 - S12 - S13 - S14 - S15	Sondage et extension de la zone homogène du prélèvement P8		002HD0016 31 n°8 - 1 - 002HD0016 31 n°8 - 2	P8	Colle Souple Jaune Ragréage Dur Gris Peinture Effritable Blanc Ciment Dur Gris	Négatif	Négatif sur analyse
Appartement n°100	Vol 1 (Chambre)	Revêtement de sol	Moquettes marron avec colle jaune	P12	Réalisation d'un prélèvement		002HD0016 31 n°12 - 1 - 002HD0016 31 n°12 - 2	P12	Moquette Souple Fibreux Marron Colle Souple Jaune Ragréage Effritable Gris Matériau Effritable Blanc	Négatif	Négatif sur analyse

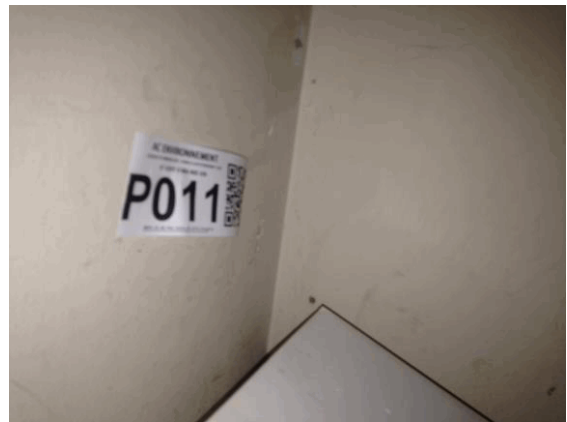
002HD001631 n°11 - 1 (P11)

Appartement n°100	Vol 6 (Dégagement)	Cloisons légères ou préfabriquées	Cloison et doublage plaque plâtre pièces sèches	P11	Réalisation d'un prélèvement		002HD0016 31 n°11 - 1 - 002HD0016 31 n°11 - 2	P11	Carton Souple Fibreux Marron Enduit Effritable Blanc Papier Souple Fibreux Beige Peinture Effritable Beige	Négatif	Négatif sur analyse
Appartement n°100	Vol 6 (Dégagement) - Vol 2 (Séjour) - Vol 1 (Chambre)	Cloisons légères ou préfabriquées	Cloison et doublage plaque plâtre pièces sèches	P11 - S20 - S21	Sondage et extension de la zone homogène du prélèvement P11		002HD0016 31 n°11 - 1 - 002HD0016 31 n°11 - 2	P11	Carton Souple Fibreux Marron Enduit Effritable Blanc Papier Souple Fibreux Beige Peinture Effritable Beige	Négatif	Négatif sur analyse

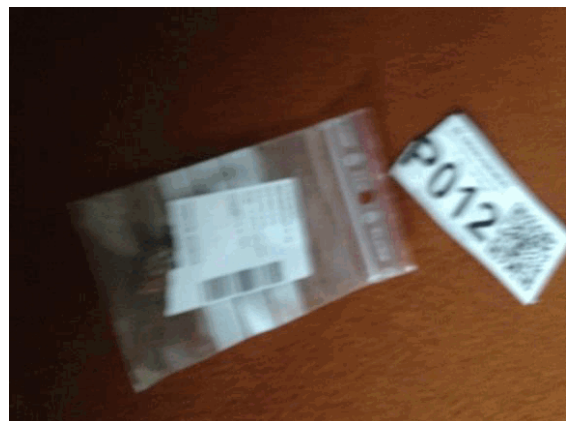
002HD001631 n°12 - 1 (P12)

P12	Revêtement de sol	Revêtement de sol	Moquette Souple Fibreux Marron Colle Souple Jaune Ragréage Effritable Gris Matériau Effritable Blanc - -	Appartement n°100 - Vol 1 (Chambre)
