Rapport de mission de repérage des matériaux et produits contenant de l'amiante avant travaux

Adresse :	LA PERRINE
CP - Ville :	53700 VILLAINES LA JUHEL
Référence client :	_0010300007_
Date du repérage :	06/10/2016
Désignation :	Bâtiment composé de 1 cage et de 4 étages

A		B	
Designation de l'immeuble		Propriétaire / Donneur d'ordre	
Adresse :	LA PERRINE 53700 VILLAINES LA JUHEL	<u>Propriétaire</u> : O.P.H. MAYENNE HABITAT	<u>Donneur d'ordre</u> : O.P.H. MAYENNE HABITAT
Référence client :	_0010300007_	<u>Adresse</u> : 10 RUE AUGUSTE BEUNEUX - CS 62039 53020 LAVAL CEDEX 9	<u>Adresse</u> : 10 RUE AUGUSTE BEUNEUX - CS 62039 53020 LAVAL CEDEX 9
Désignation :	Bâtiment composé de 1 cage et de 4 étages		
Date de construction :

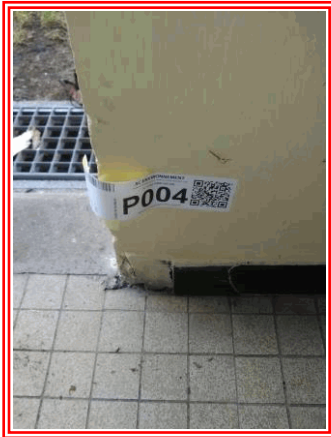
002HD001124 n°4 - 1 (P4)

Localisation	Catégorie	Composant	Partie de composant	Sur avis / réf pré.
Vol 8 (SAS ext)	Revêtement de mur	Revêtement de mur	Colle de carrelage (plinthe 15 X 7 Bordeaux)	P4
Vol 1 (DGT RDC)	Revêtement de mur	Revêtement de mur	Colle de carrelage (plinthe 15 X 7 Bordeaux)	P4
Vol 12 (PC R+1)	Revêtement de mur	Revêtement de mur	Colle de carrelage (plinthe 15 X 7 Bordeaux)	P4
Vol 9 (PC R+2)	Revêtement de mur	Revêtement de mur	Colle de carrelage (plinthe 15 X 7 Bordeaux)	P4
Vol 15 (PC R+4)	Revêtement de mur	Revêtement de mur	Colle de carrelage (plinthe 15 X 7 Bordeaux)	P4
Vol 18 (PC R+3)	Revêtement de mur	Revêtement de mur	Colle de carrelage (plinthe 15 X 7 Bordeaux)	P4
Vol 23 (local sous esc)	Revêtement de sol	Revêtement de sol	Colles de plaques de marbres + enduit contremarche	P9
Vol 12 (PC R+1)	Revêtement de sol	Revêtement de sol	Colles de plaques de marbres + enduit contremarche	P9
Vol 9 (PC R+2)	Revêtement de sol	Revêtement de sol	Colles de plaques de marbres + enduit contremarche	P9

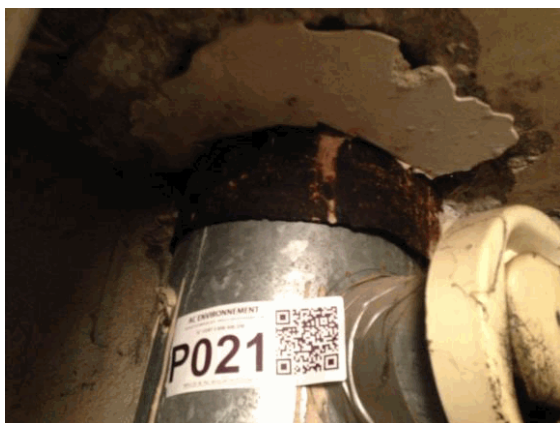
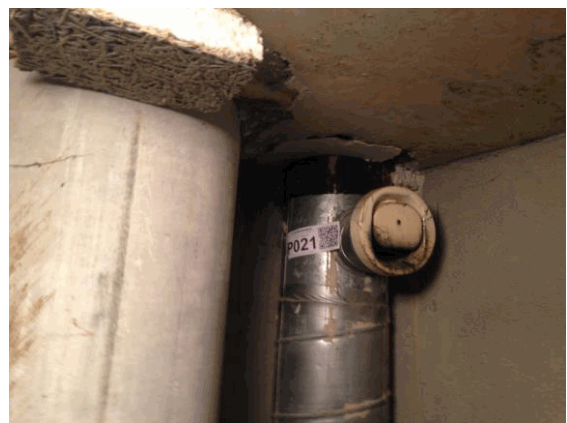
002HD001124 n°21 - 1 (P21)

R+1 - R+2	Vol 10 (local VO 2)	Conduit air	bandes bitumineuse noir (au sol et au plafond)	P21	Réalisation d'un prélèvement	autour conduit VMC	002HD0011 24 n°21 - 1 - 002HD0011 24 n°21 - 2	P21	Matériau bitumineux noir avec poussières + matériau gris en faible quantité	Négatif	Négatif sur analyse
R+1 - R+2	Vol 13 (local VO 1)	Conduit air	bandes bitumineuse noir (au sol et au plafond)	S76	Sondage et extension de la zone homogène du prélèvement P21	autour conduit VMC	002HD0011 24 n°21 - 1 - 002HD0011 24 n°21 - 2	P21	Matériau bitumineux noir avec poussières + matériau gris en faible quantité	Négatif	Négatif sur analyse

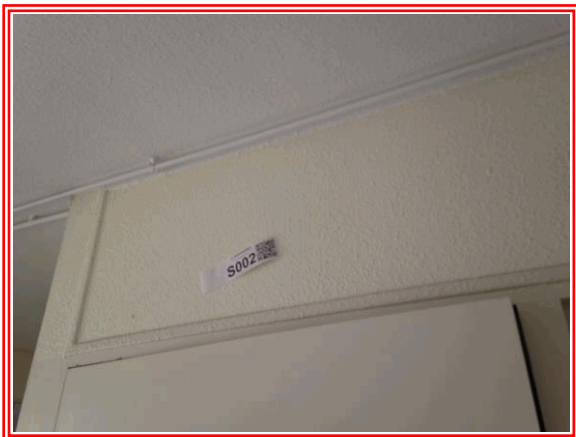
S2 - 1 (A2)

S2: Plaques planes en fibres-ciment
---	-------------------------------------

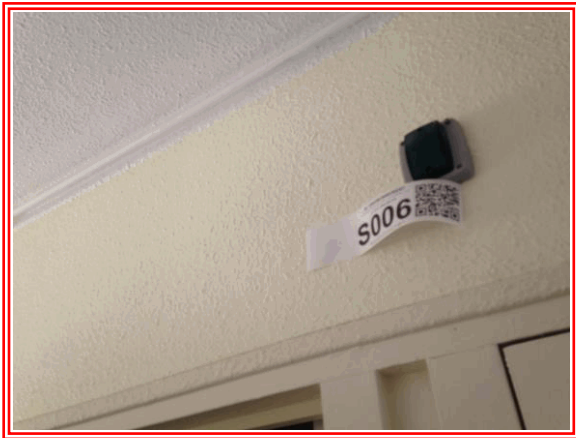
S6 - 1 (A6)

R+3 - R+4	Vol 15 (PC R+4)	Cloisons légères ou préfabriquées	Plaques planes en fibres-ciment	S6	Réalisation d'un sondage	Linteau gaines techniques	S6 - 1				Présence sur jugement personnel de l'opérateur de repérage
PC RDC	Vol 5 (local ménage)	Murs et cloisons	Enduit ciment gratté	P13	Réalisation d'un prélèvement		002HD0011 24 n°13 - 1 - 002HD0011 24 n°13 - 2	P13	Enduit compact gris hétérogène	Négatif	Négatif sur analyse
PC RDC	Vol 5 (local ménage) - Vol 7 (local VO)	Murs et cloisons	Enduit ciment gratté	P13 - S70	Sondage et extension de la zone homogène du prélèvement P13		002HD0011 24 n°13 - 1 - 002HD0011 24 n°13 - 2	P13	Enduit compact gris hétérogène	Négatif	Négatif sur analyse

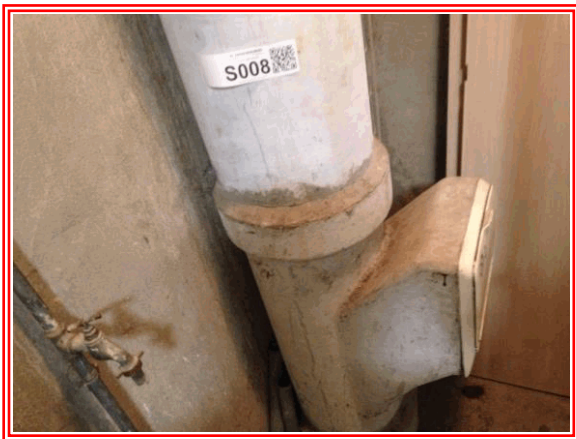
S8 - 1 (A8)

Vol 10 (local VO 2)	Conduits, canalisations et équipements	Vide ordure	Conduit en fibres-ciment	S8
Vol 13 (local VO 1)	Conduits, canalisations et équipements	Vide ordure	Conduit en fibres-ciment	S9
Vol 17 (local VO 4)	Conduits, canalisations et équipements	Vide ordure	Conduit en fibres-ciment	S10
Vol 20 (local VO 3)	Conduits, canalisations et équipements	Vide ordure	Conduit en fibres-ciment	S11
Vol 5 (local ménage)	Revêtement de sol	Revêtement de sol	Rebouchage autour de conduits PVC	P12
