Rapport de mission de repérage des matériaux et produits contenant de l'amiante avant travaux

Adresse :	25 RUE CROIX BOULEUX - LE LOUVRE 1
CP - Ville :	53200 CHATEAU GONTIER
Référence client :	_00104000040000100105_
Date du repérage :	30/06/2017
Désignation :	Appartement n° 105 de type 3 situé au 01 er étage

C	Opérateur de repérage	D	Personne autorisant l'émission du rapport conformément à la norme NF 46-020
Compagnie & Siret :	AC Environnement (N° 441355914)	Nom :	MORA Denis
Nom :	ALLEE Alain	Date du rapport :	18/07/2017
Accompagnateur :	D.JOUSSELIN (0 800 400 100)		A Riorges, le 18/07/2017
Date de repérage :	30/06/2017

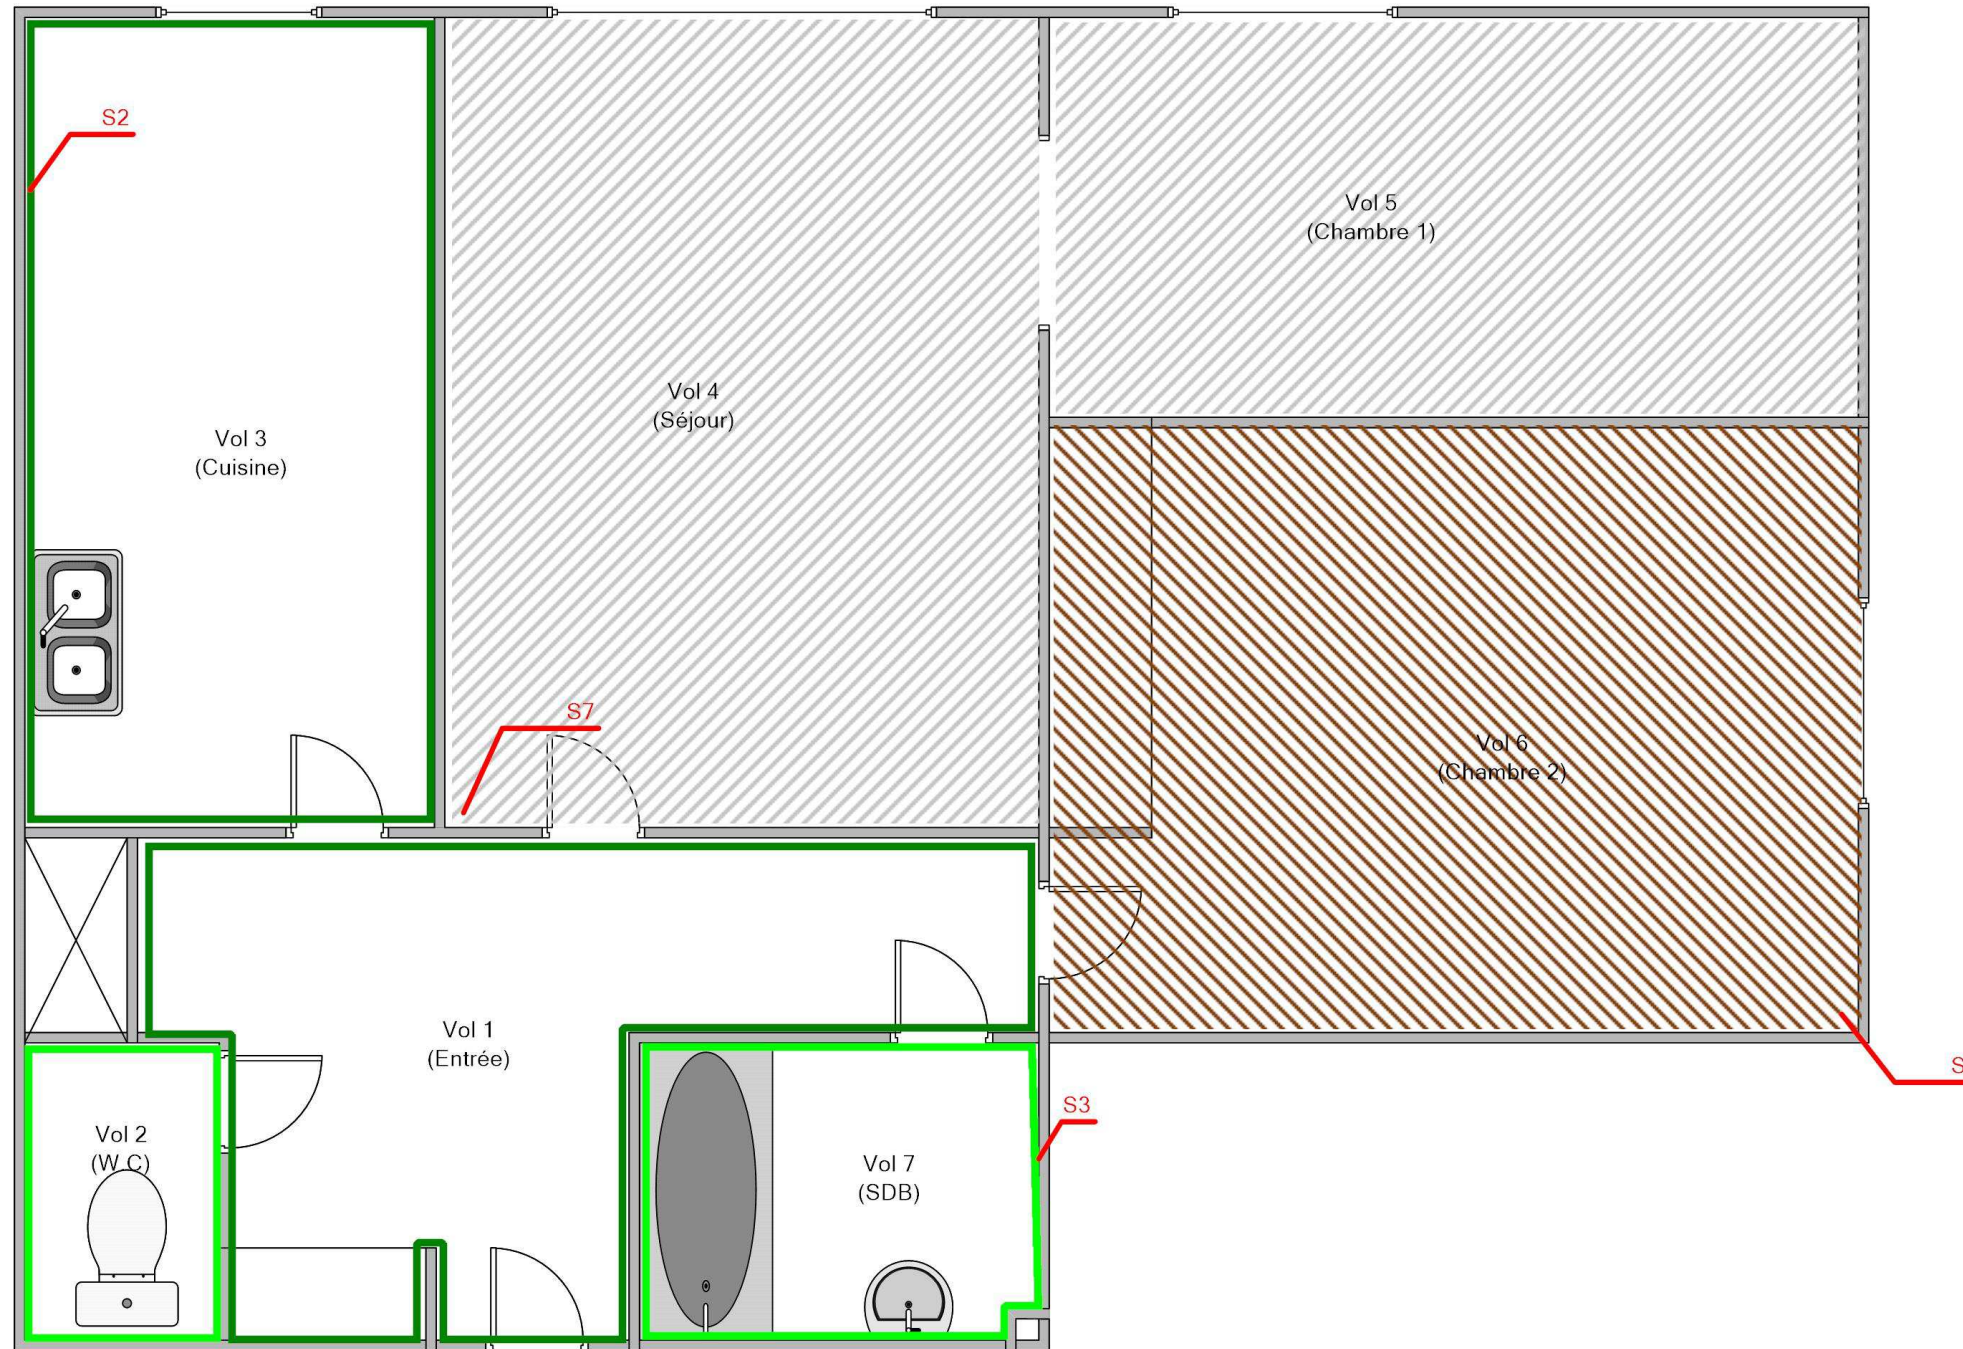
APPARTEMENT N°105 - MPCA TOUTES CATÉGORIES CONFONDUES

S3: Colle de carrelage (plinthes beige)

S8: Dalles plastiques marrons + colle noire

S7: Dalles plastiques beiges + colle noire

S2: Colle de carrelage (plinthes rouges)

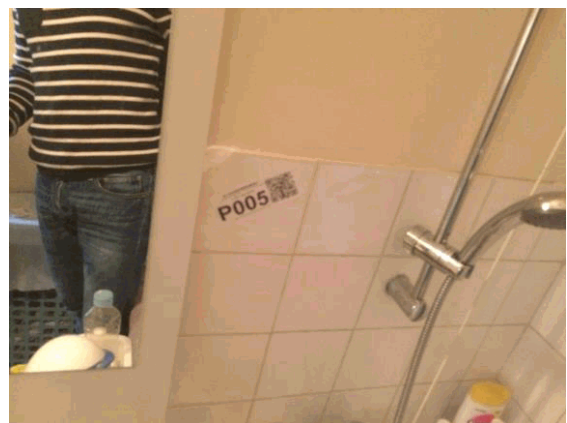
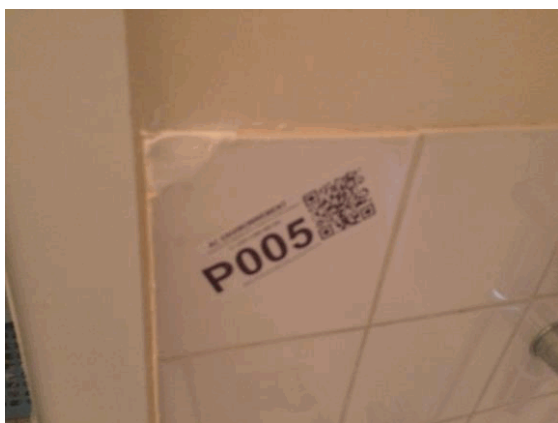
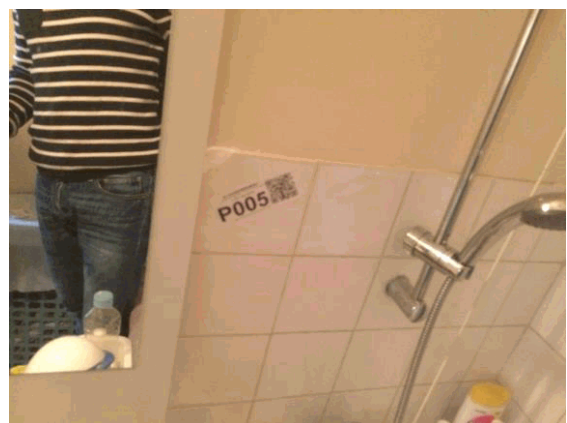
002VZ000004 n°5 - 1 (P5)

-				
							002VZ000				
Appartement n°105	Vol 7 (SDB)	Revêtement de mur	Colle de carrelage (faïence blanche S.D.B)	P5	Réalisation d'un prélèvement		002VZ000	P5	Colle beige	Négatif	Négatif sur analyse
							004 n°5 - 1

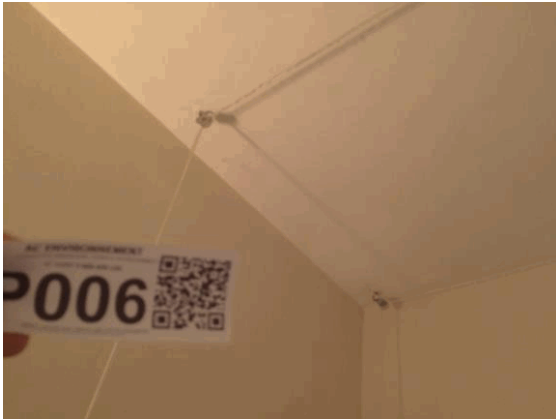
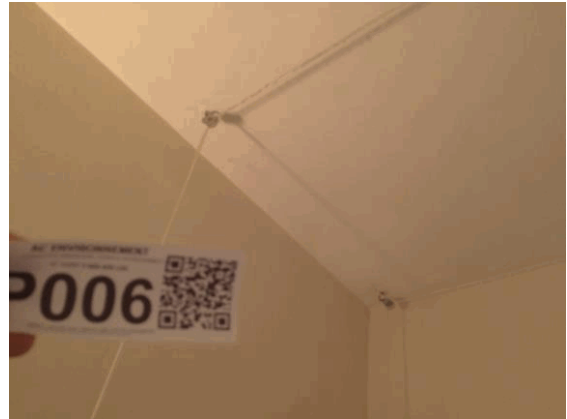
002VZ000004 n°6 - 1 (P6)

Appartement n°105	Vol 2 (W.C) - Vol 3 (Cuisine)	Plafonds	Enduit plâtre (pièces humides)	S21 - S22	Sondage et extension de la zone homogène du prélèvement P6		002VZ000 004 n°6 - 1 - 002VZ000 004 n°6 - 2	P6	Enduit plâtreux blanc en vrac + peinture non séparable	Négatif	Négatif sur analyse

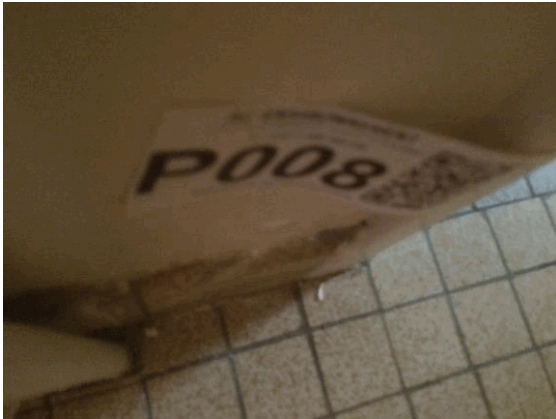
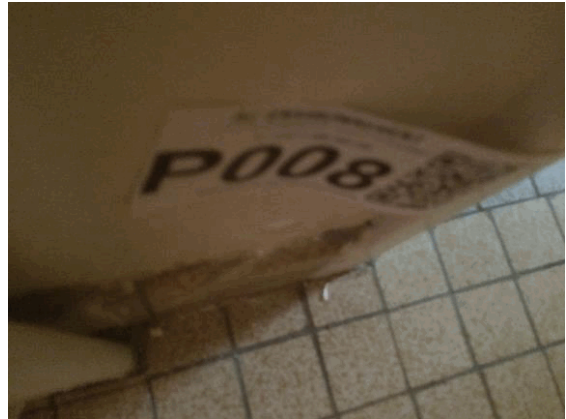
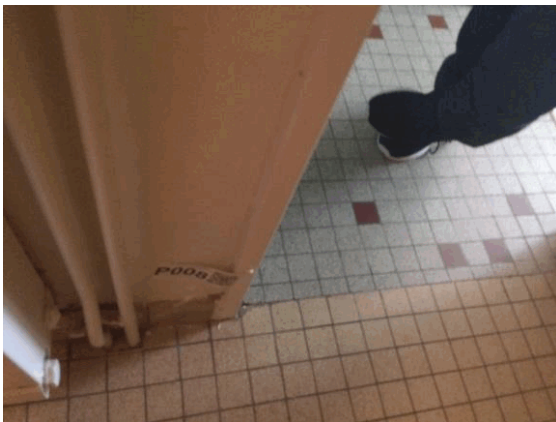
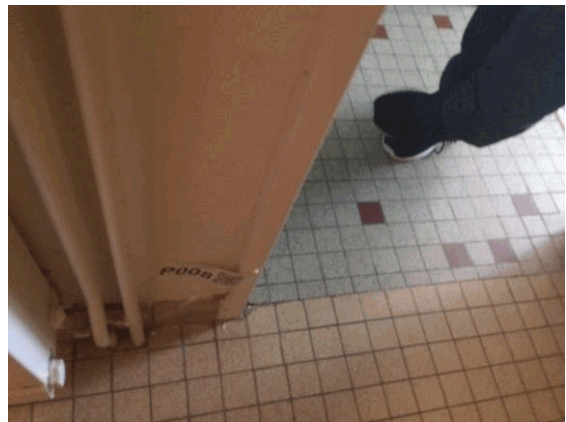
002VZ000004 n°8 - 1 (P8)

-				
							002VZ000				
Appartement n°105	Vol 7 (SDB)	Murs et cloisons	Enduit plâtre (porteur pièces humides)	P8	Réalisation d'un prélèvement		002VZ000	P8	Enduit plâtreux blanc en vrac + peinture non séparable	Négatif	Négatif sur analyse
							004 n°8 - 1
