Rapport de mission de repérage des matériaux et produits contenant de l'amiante avant travaux

Adresse :	25 RUE CROIX BOULEUX - LE LOUVRE 1
CP - Ville :	53200 CHATEAU GONTIER
Référence client :	_00104000040000100106_
Date du repérage :	29/06/2017
Désignation :	Appartement n° 106 de type 2 situé au 01 er étage

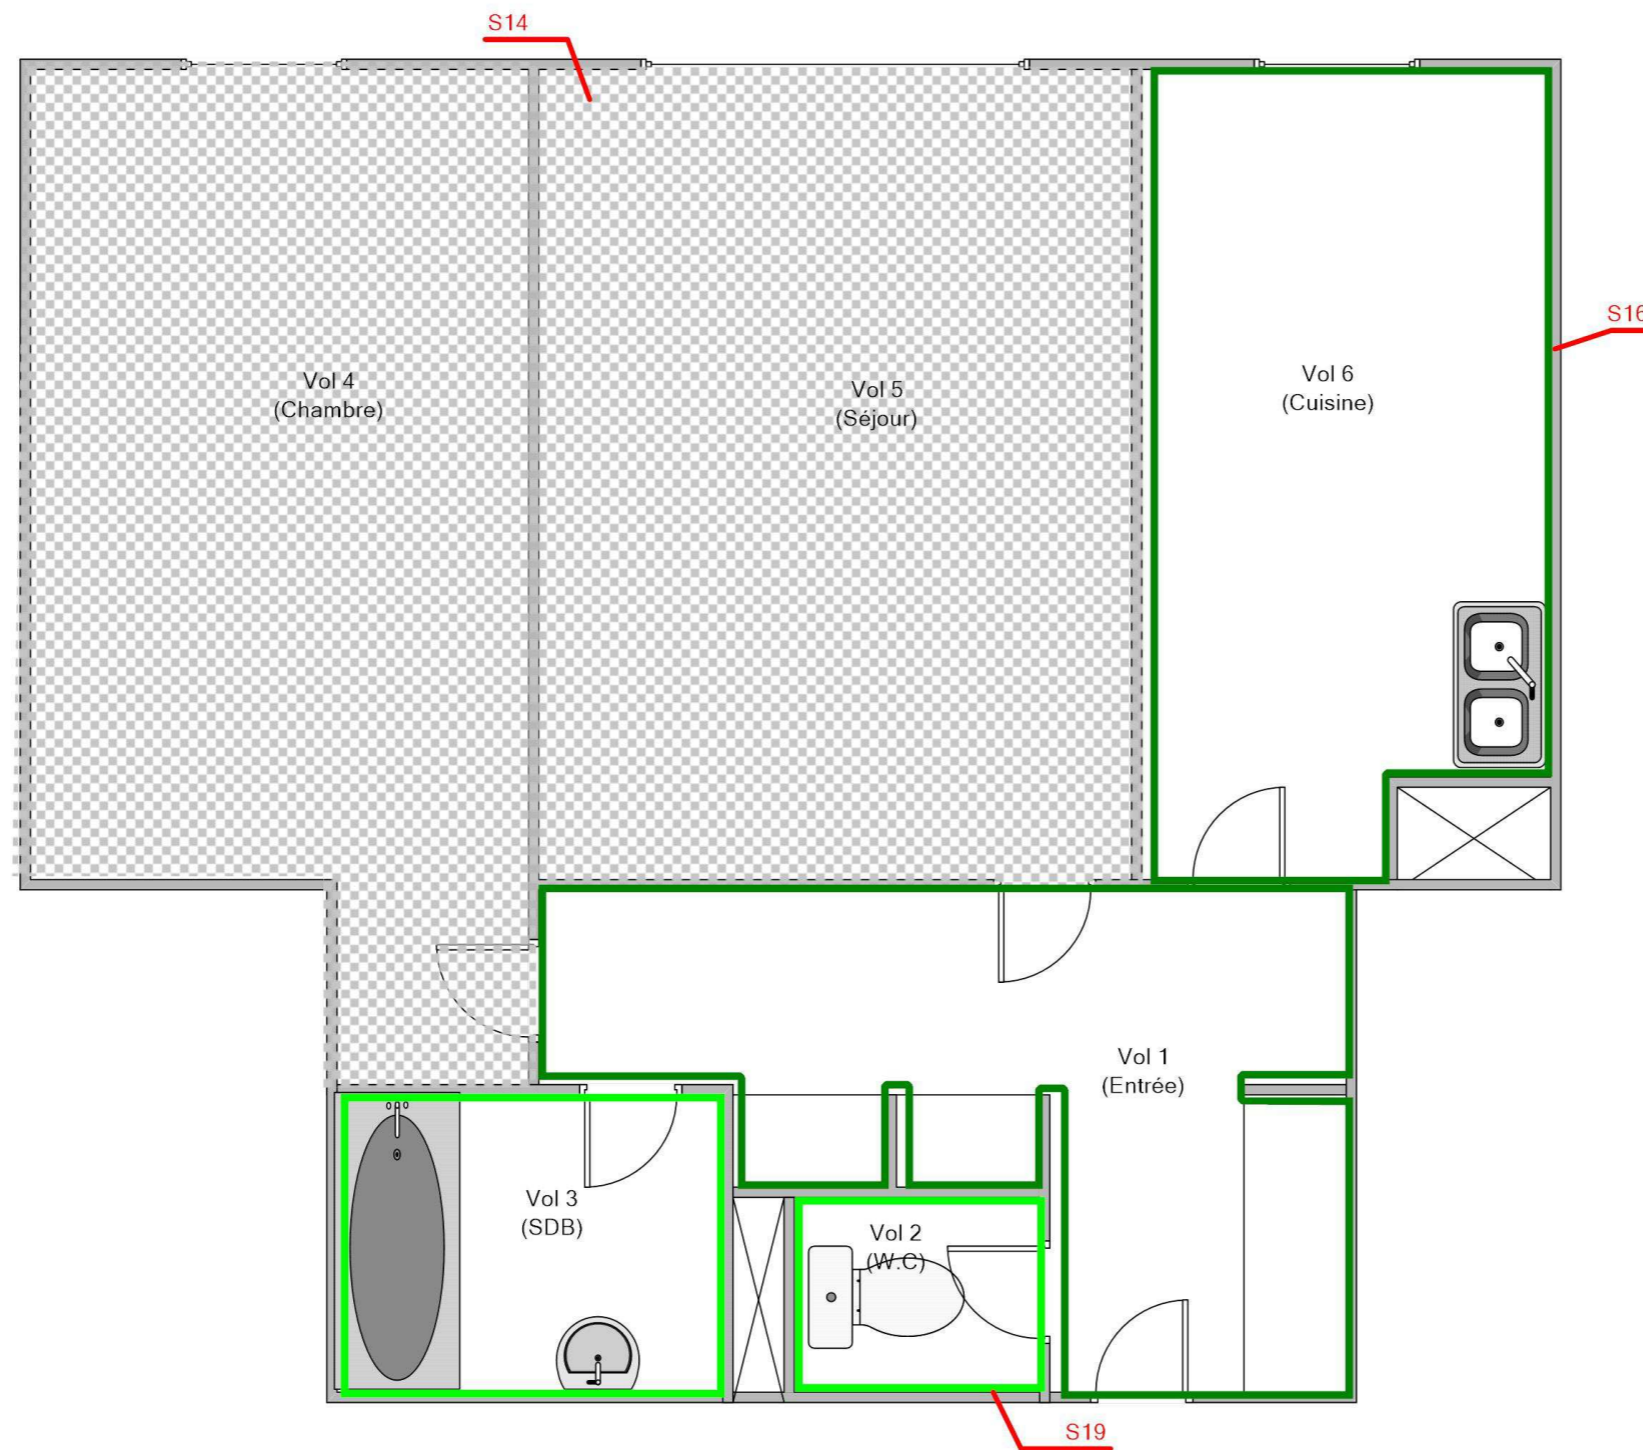
APPARTEMENT N°106 - MPCA REVÊTEMENT DE SOL

S14: Dalles plastiques beiges + colle noire
	S16: Colle de carrelage (plinthes rouges)
	S19: Colle de carrelage (plinthes beige)

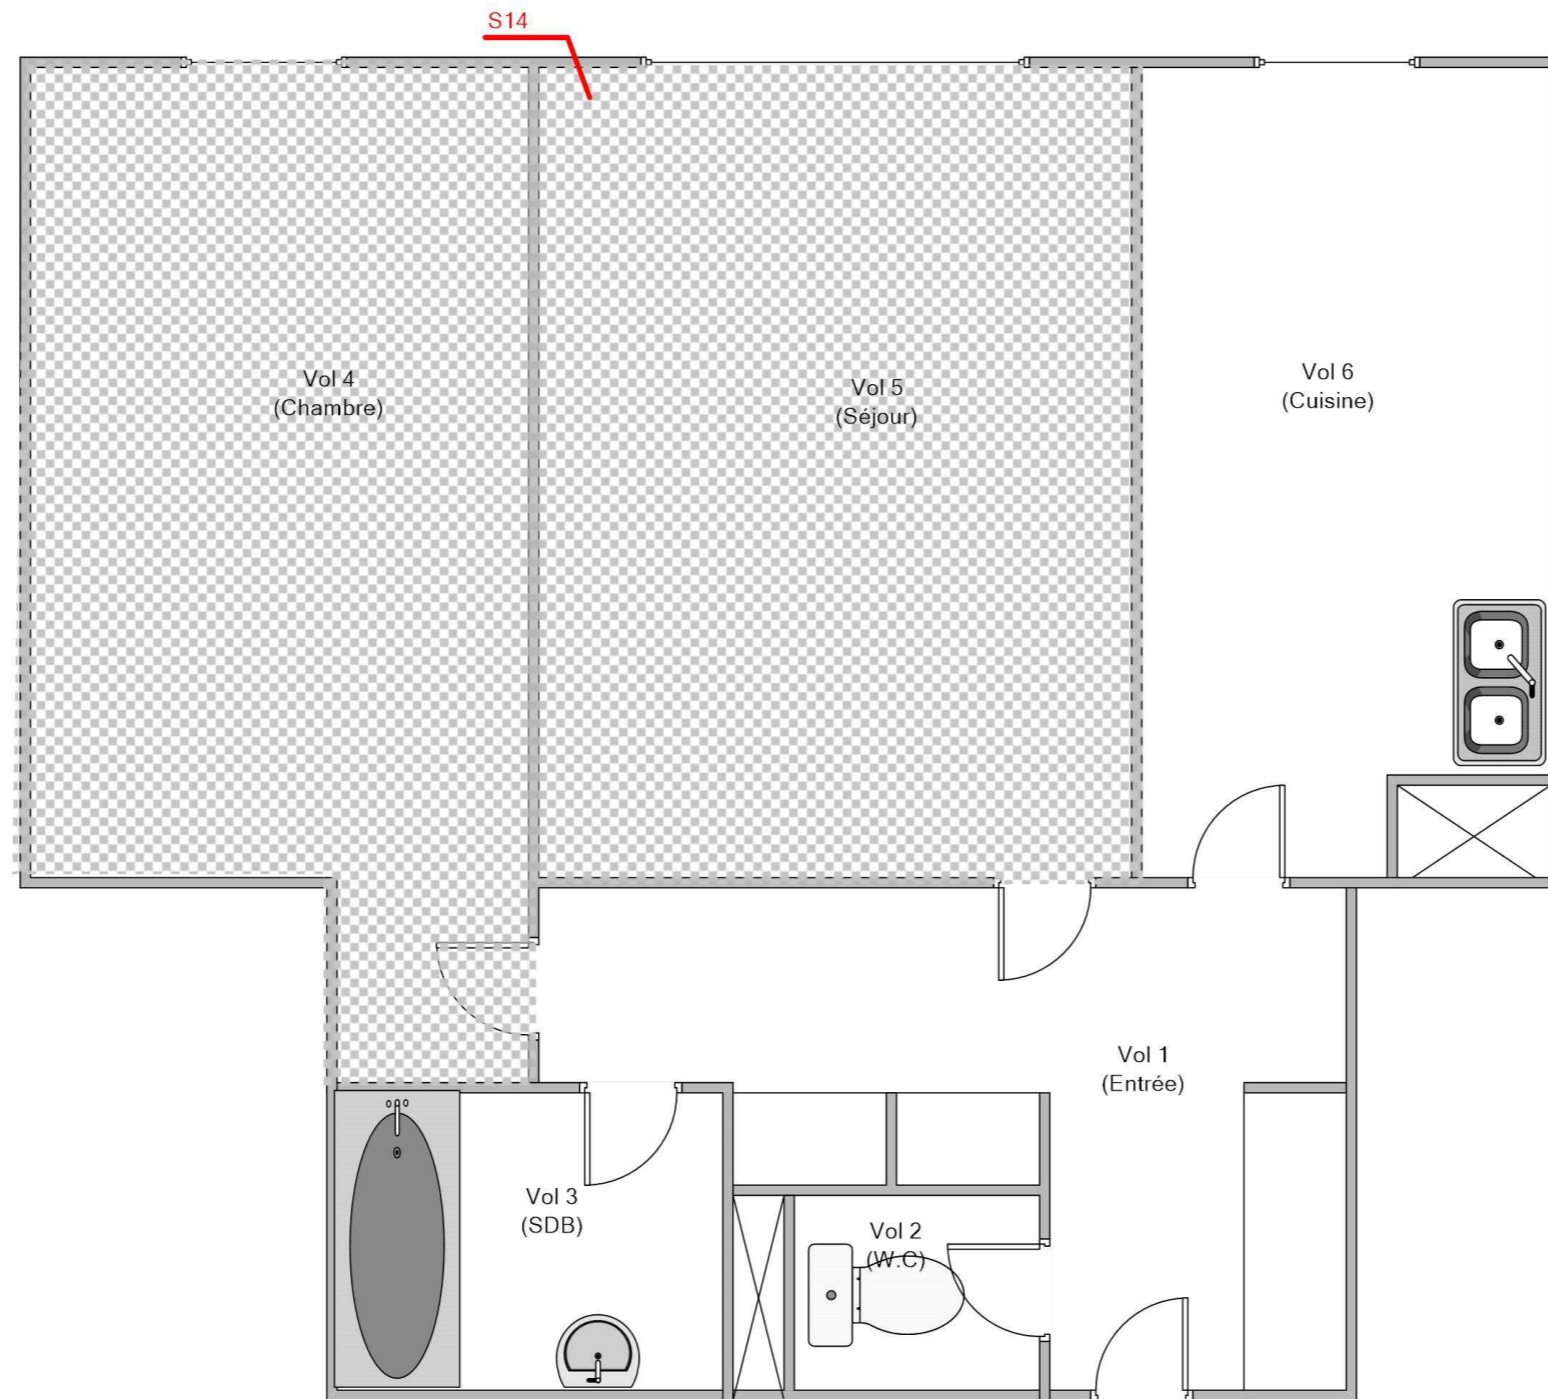
APPARTEMENT N°106 - MPCA REVÊTEMENT DE MUR

S14: Dalles plastiques beiges + colle noire
--	---

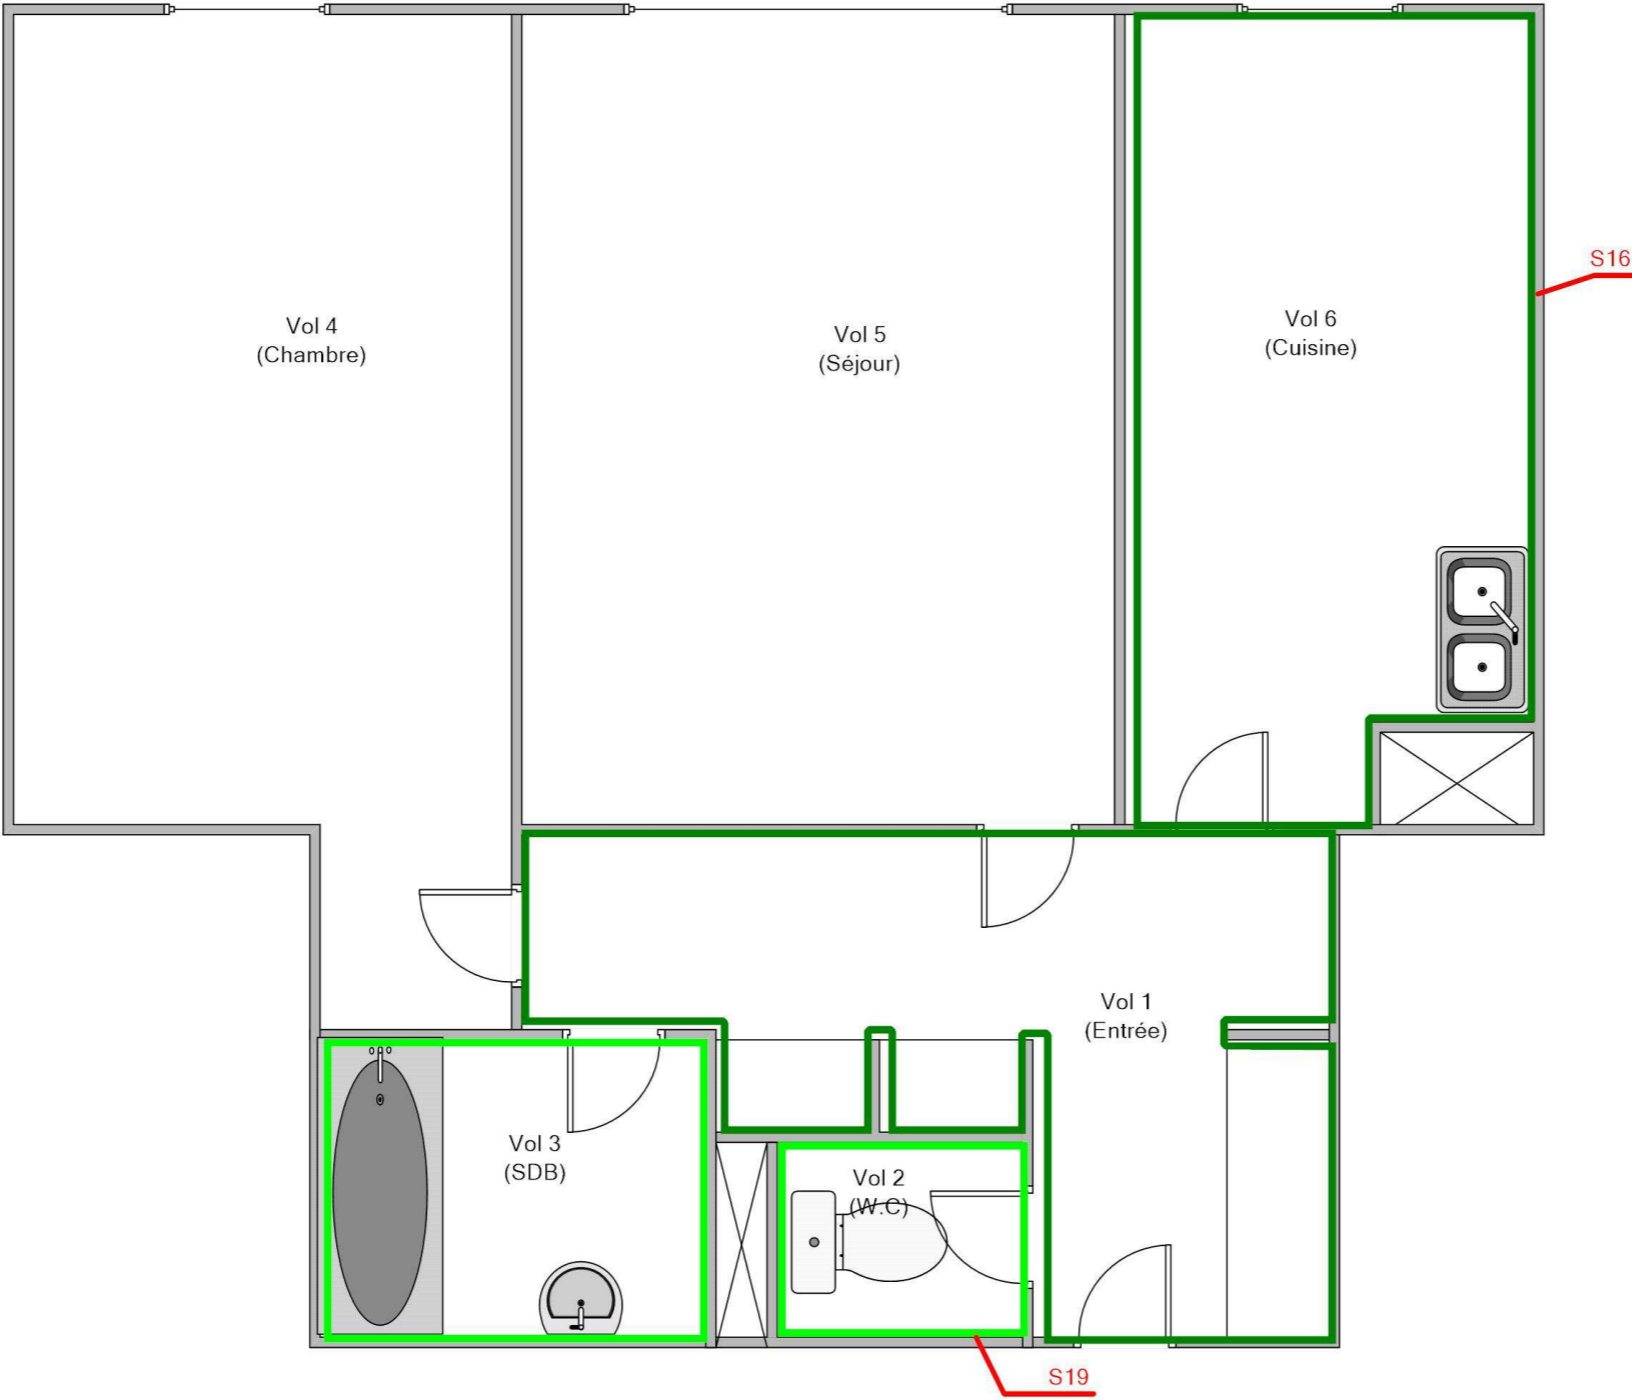
S16: Colle de carrelage (plinthes rouges)
	S19: Colle de carrelage (plinthes beige)
