## Rapport de mission de repérage des matériaux et produits contenant de l'amiante avant travaux

Adresse :	25 RUE CROIX BOULEUX - LE LOUVRE 1
CP - Ville :	53200 CHATEAU GONTIER
Référence client :	_00104000040000100114_
Date du repérage :	29/06/2017
Désignation :	Appartement n° 114 de type 4 situé au 03 ème étage

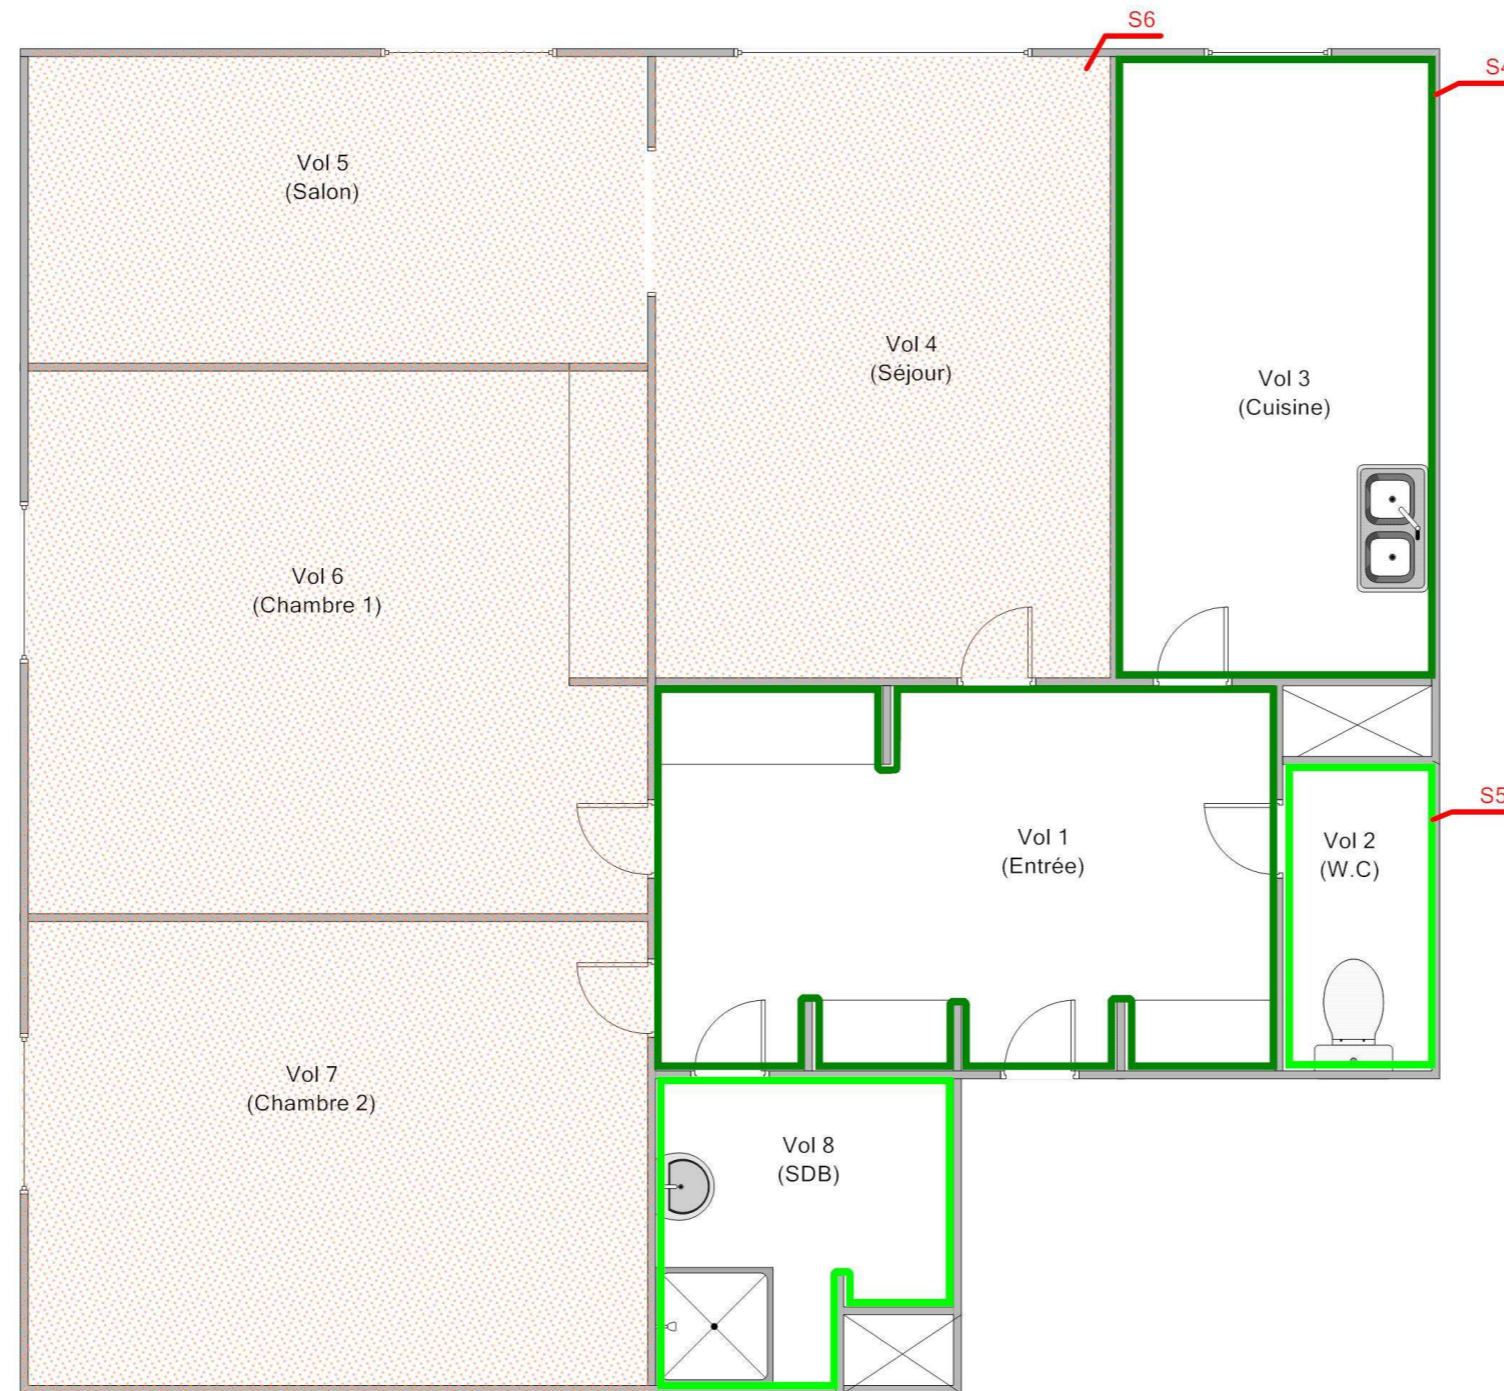
**APPARTEMENT N°114 - MPCA TOUTES CATÉGORIES CONFONDUES**

S5: Colle de carrelage (plinthes beige)
 	S6: Colle noire
 	S4: Colle de carrelage (plinthes rouges)

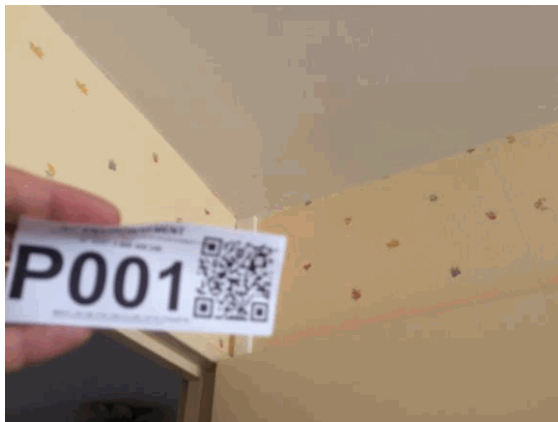
002LQ001390 n°1 - 1 (P1)

Fraction Analysée	Technique analytique et date d'analyse	Résultat	Type d'amiante	Nb de préparations
▶ Enduit plâtreux blanc en vrac + peinture non séparable	META le 17/07/2017	Amiante non détecté	---	1

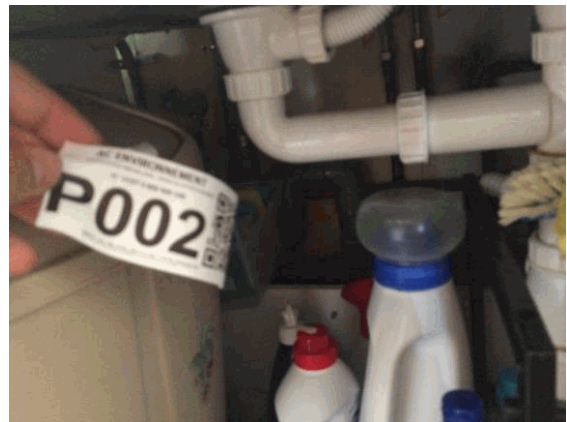
002LQ001390 n°2 - 1 (P2)

Fraction Analysée	Technique analytique et date d'analyse	Résultat	Type d'amiante	Nb de préparations
▶ Enduit plâtreux blanc en vrac	META le 17/07/2017	Amiante non détecté	---	1

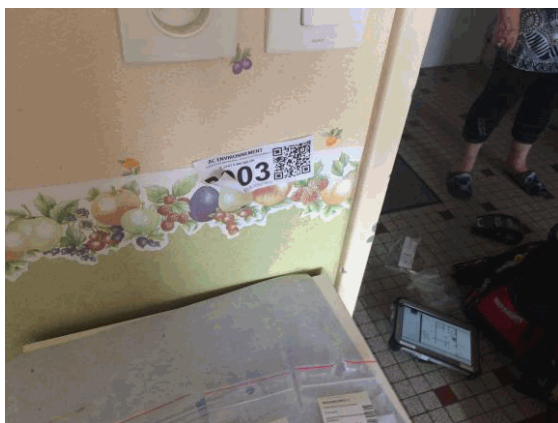
002LQ001390 n°3 - 1 (P3)

Fraction Analysée	Technique analytique et date d'analyse	Résultat	Type d'amiante	Nb de préparations
▶ Enduit plâtreux blanc + peintures multiples non séparable	META le 17/07/2017	Amiante non détecté	---	1

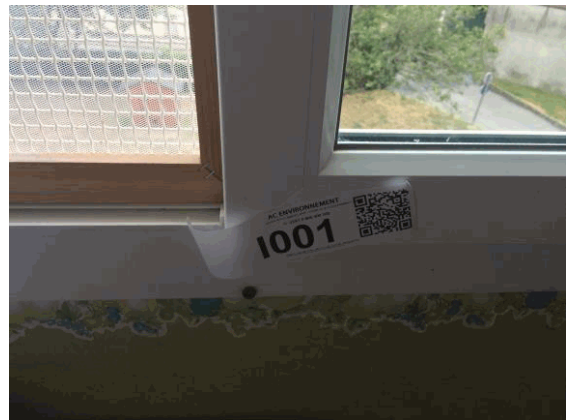
Appartement n°114	Vol 3 (Cuisine)	Menuiseries	PVC 4/16/4	I1			I1 - 1				Aucun prélèvement réalisé à la demande du client sur les menuiseries PVC
Appartement n°114	Vol 4 (Séjour)	Menuiseries	PVC 4/16/4	I1			I1 - 1				Aucun prélèvement réalisé à la demande du client sur les menuiseries PVC
Appartement n°114	Vol 5 (Salon)	Menuiseries	PVC 4/16/4	I1			I1 - 1				Aucun prélèvement réalisé à la demande du client sur les menuiseries PVC

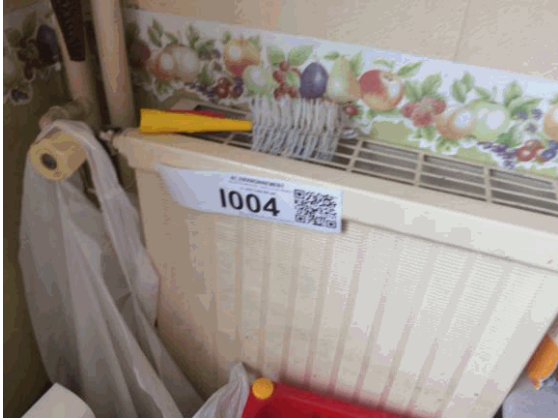
Plan	Localisation	Composant	Partie composant	Descriptif de l'action menée				Laboratoire		Conclusion
				Réf action	Observation	Précision loc.	Ref photo	Ref Prél.	Descriptif	
Appartement n°114	Vol 3 (Cuisine)	Evier	Tampon bitumineux	S7						Négatif sur document cf. prélèvement n°2 du dossier AC Environnement n° 002LQ001389
Appartement n°114	Vol 3 (Cuisine)	Evier	Mastic étanchéité	I2			I2 - 1			Aucun prélèvement réalisé à la demande du client sur l'ensemble des mastics des appareils sanitaires et équipements divers
Appartement n°114	Vol 8 (SDB)	Evier	Mastic étanchéité	I2			I2 - 1			Aucun prélèvement réalisé à la demande du client sur l'ensemble des mastics des appareils sanitaires et équipements divers
Appartement n°114	Vol 3 (Cuisine)	Radiateurs	Joint	I4			I4 - 1			Aucun prélèvement réalisé à la demande du client
