Rapport de mission de repérage des matériaux et produits contenant de l'amiante avant travaux

Adresse :	25 RUE CROIX BOULEUX - LE LOUVRE 1
CP - Ville :	53200 CHATEAU GONTIER
Référence client :	_00104000040000100120_
Date du repérage :	30/06/2017
Désignation :	Appartement n° 120 de type 3 situé au 04 ème étage

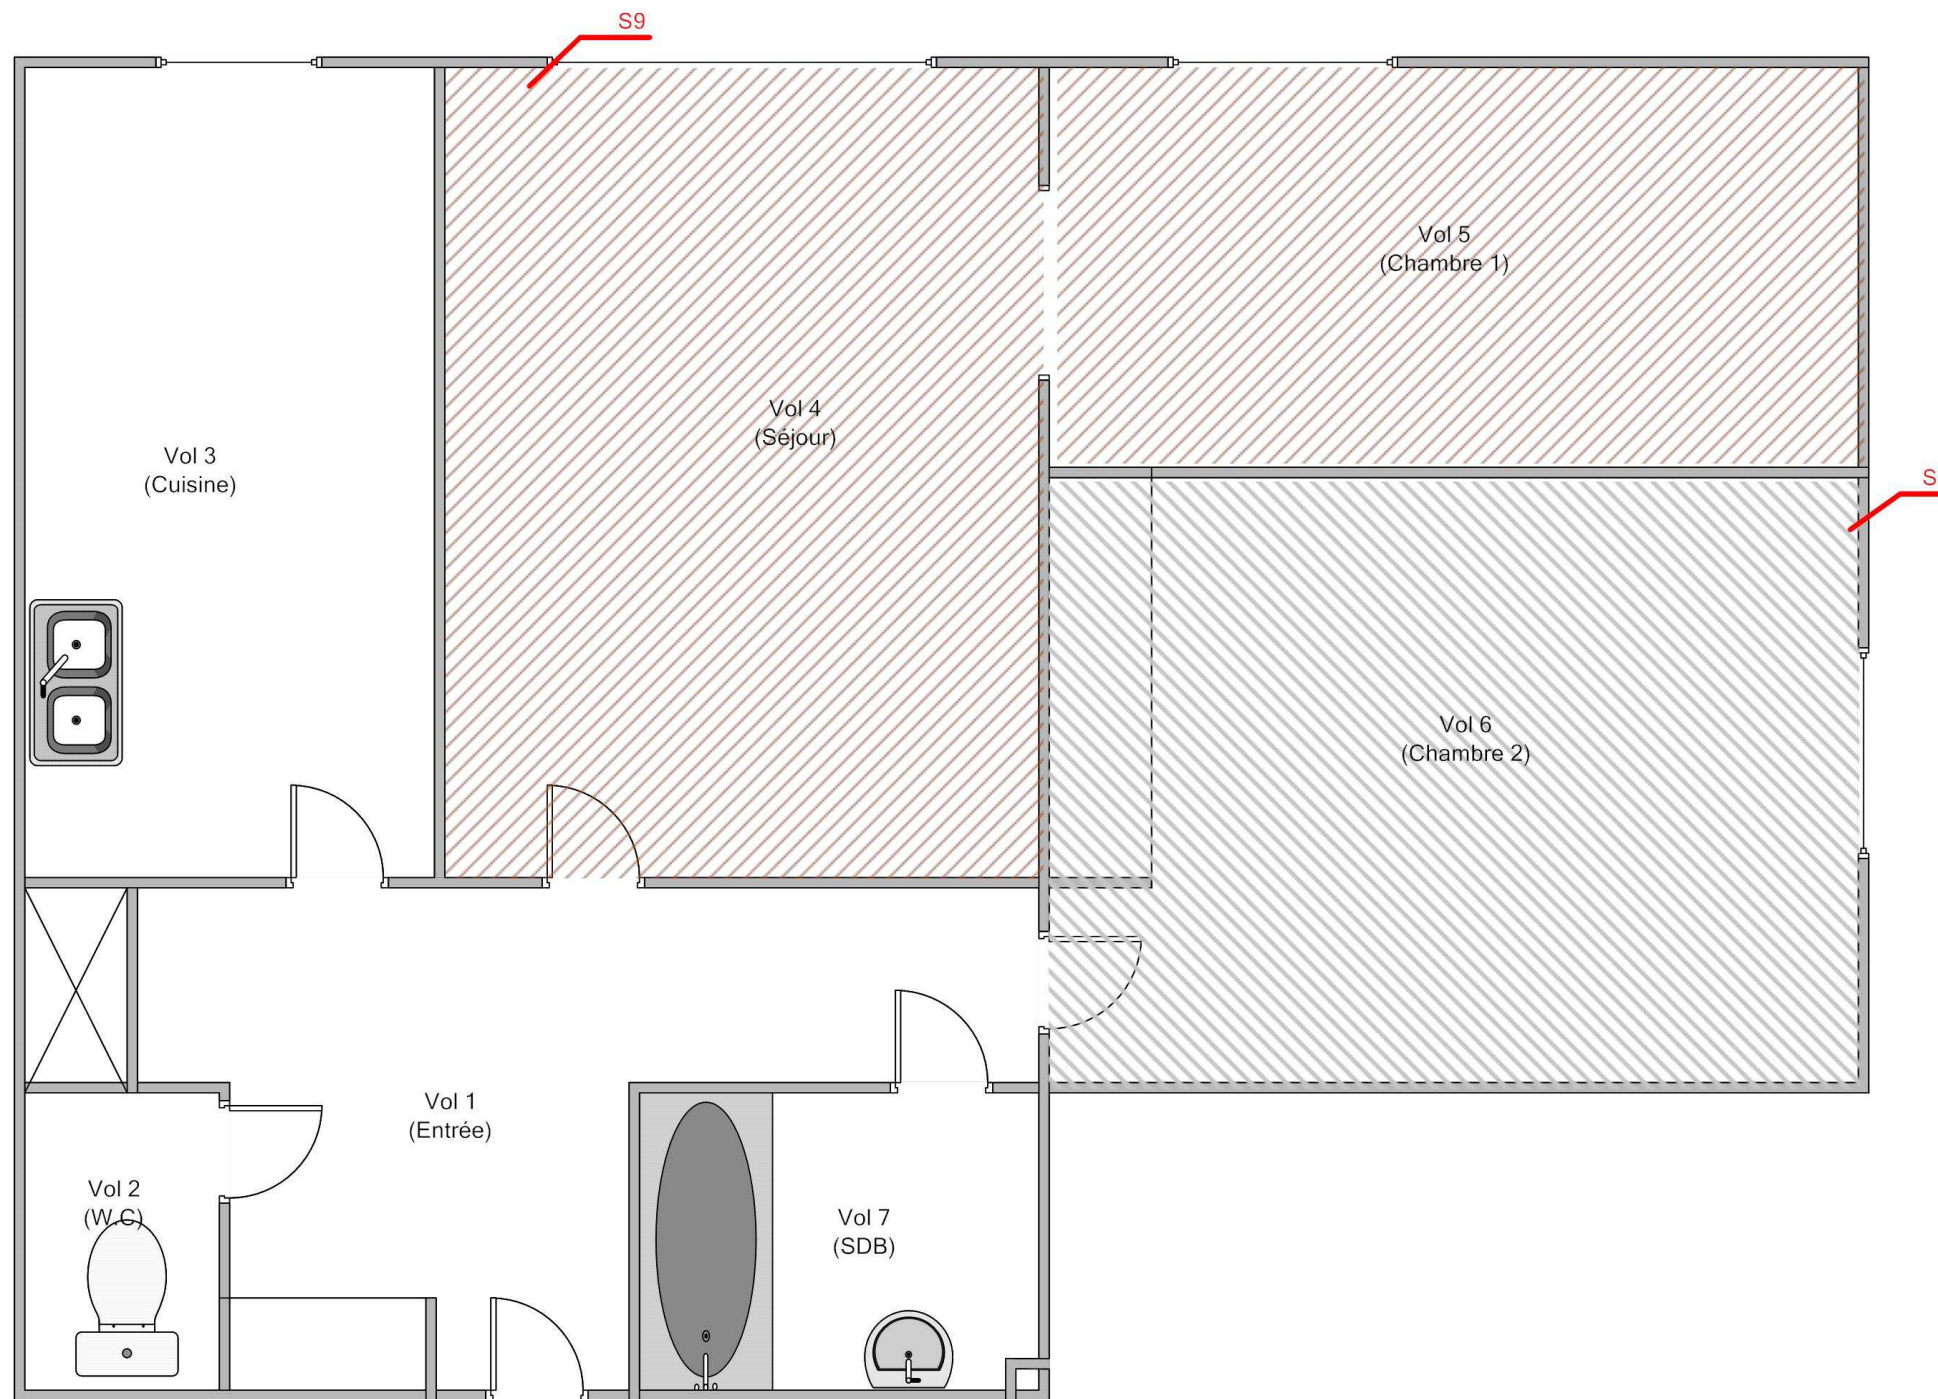
APPARTEMENT N°120 - MPCA REVÊTEMENT DE SOL

Localisation	Catégorie	Composant	Partie de composant	Sur avis / réf pré.
Vol 3 (Cuisine)	Revêtement de mur	Revêtement de mur	Colle de carrelage (plinthes rouges)	S2
Vol 7 (SDB)	Revêtement de mur	Revêtement de mur	Colle de carrelage (plinthes beige)	S3
Vol 6 (Chambre 2)	Revêtement de sol	Revêtement de sol	Dalles plastiques beiges + colle noire	S8
Vol 4 (Séjour)	Revêtement de sol	Revêtement de sol	Dalles plastiques marrons + colle noire	S9

S9: Dalles plastiques marrons + colle noire
	S8: Dalles plastiques beiges + colle noire

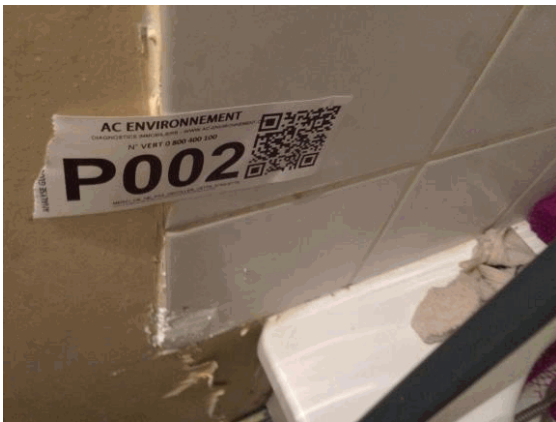
002VZ000003 n°2 - 1 (P2)

Appartement n°120	Vol 7 (SDB)	Revêtement de mur	Colle de carrelage (faïence blanche S.D.B)	P2	Sondage et extension de la zone homogène du prélèvement P2		002VZ000 003 n°2 - 1 - 002VZ000 003 n°2 - 2	P2	Colle beige en vrac + peinture en faible quantité non séparable	Négatif	Négatif sur analyse

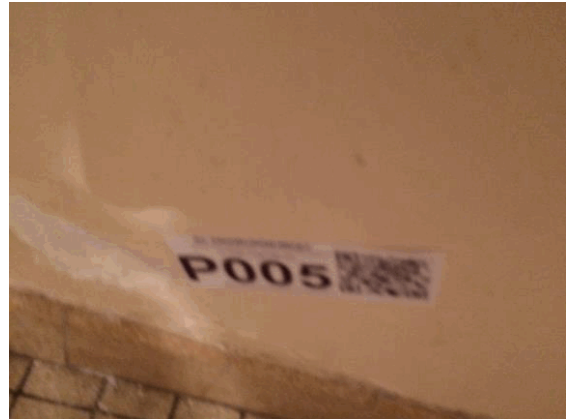
002VZ000003 n°5 - 2 (P5)

Appartement n°120	Vol 7 (SDB)	Murs et cloisons	Enduit plâtre (cloisons pièces humides)	P5	Réalisation d'un prélèvement		002VZ000 003 n°5 - 1 - 002VZ000 003 n°5 - 2	P5	Enduit plâtreux blanc en vrac non séparable + peinture non séparable	Négatif	Négatif sur analyse
Appartement n°120	Vol 7 (SDB) - Vol 2 (W.C) - Vol 3 (Cuisine)	Murs et cloisons	Enduit plâtre (cloisons pièces humides)	P5 - S16 - S17	Sondage et extension de la zone homogène du prélèvement P5		002VZ000 003 n°5 - 1 - 002VZ000 003 n°5 - 2	P5	Enduit plâtreux blanc en vrac non séparable + peinture non séparable	Négatif	Négatif sur analyse
Appartement n°120	Vol 6 (Chambre 2)	Murs et cloisons	Enduit plâtre (porteurs pièces sèches)	P7	Réalisation d'un prélèvement		002VZ000 003 n°7 - 1 - 002VZ000 003 n°7 - 2	P7	Enduit plâtreux blanc en vrac non séparable + peinture non séparable	Négatif	Négatif sur analyse
Appartement n°120	Vol 5 (Chambre 1) - Vol 4 (Séjour) - Vol 1 (Entrée)	Murs et cloisons	Enduit plâtre (porteurs pièces sèches)	S21 - S22 - S23	Sondage et extension de la zone homogène du prélèvement P7		002VZ000 003 n°7 - 1 - 002VZ000 003 n°7 - 2	P7	Enduit plâtreux blanc en vrac non séparable + peinture non séparable	Négatif	Négatif sur analyse

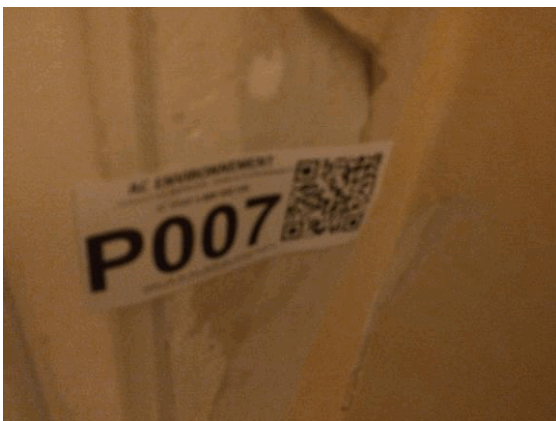
002VZ000003 n°7 - 1 (P7)

P7	Parois verticales intérieures et enduits	Murs et cloisons	Enduit plâtreux blanc en vrac non séparable + peinture non séparable - -	Appartement n°120 - Vol 6 (Chambre 2)	
P8	Parois verticales intérieures et enduits	Murs et cloisons	Enduit plâtreux blanc en vrac non séparable + peinture non séparable - -	Appartement n°120 - Vol 6 (Chambre 2)

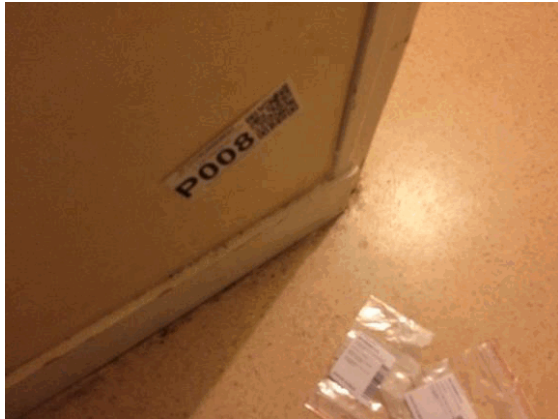
002VZ000003 n°8 - 1 (P8)	Appartement n°120 - Vol 6 (Chambre 2)	Prélevement négatif
002VZ000003 n°8 - 2 (P8)	Appartement n°120 - Vol 6 (Chambre 2)	Prélevement négatif
	Appartement n°120 - Vol 4 (Séjour)	I1
	Appartement n°120 - Vol 3 (Cuisine)	I2
	Appartement n°120 - Vol 4 (Séjour)	I3
	Appartement n°120 - Vol 6 (Chambre 2)	I4

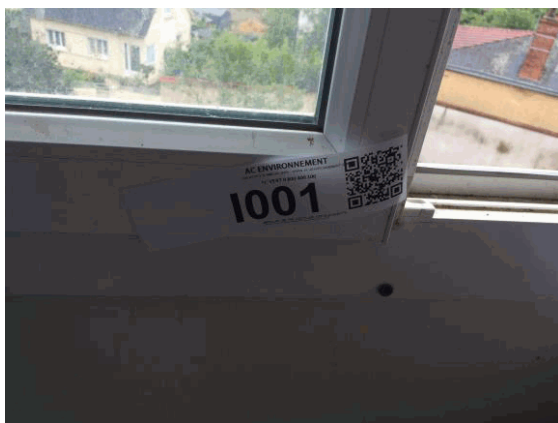
Appartement n°120	Vol 5 (Chambre 1)	Menuiseries	P.V.C 4/16/4	I1			I1 - 1				Aucun prélèvement réalisé à la demande du client sur les menuiseries PVC
Appartement n°120	Vol 3 (Cuisine)	Menuiseries	P.V.C 4/16/4	I1			I1 - 1				Aucun prélèvement réalisé à la demande du client sur les menuiseries PVC

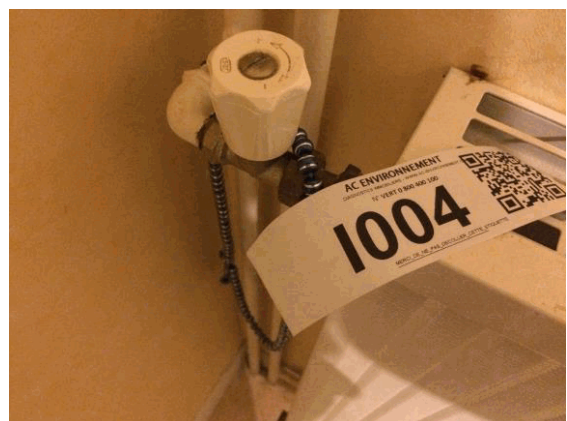
Plan	Localisation	Composant	Partie composant	Descriptif de l'action menée				Laboratoire		Conclusion
				Réf action	Observation	Précision loc.	Ref photo	Ref Prél.	Descriptif	
Appartement n°120	Vol 3 (Cuisine)	Evier	Tampon bitumineux évier	S1						Négatif sur document cf. prélèvement n°2 du dossier AC Environnement n° 002LQ001389
Appartement n°120	Vol 3 (Cuisine)	Evier	Mastic étanchéité	I2			I2 - 1			Aucun prélèvement réalisé à la demande du client sur l'ensemble des mastics des appareils sanitaires et équipements divers
Appartement n°120	Vol 7 (SDB)	Evier	Mastic étanchéité	I2			I2 - 1			Aucun prélèvement réalisé à la demande du client sur l'ensemble des mastics des appareils sanitaires et équipements divers
Appartement n°120	Vol 6 (Chambre 2)	Radiateurs	Joint	I4			I4 - 1			Aucun prélèvement réalisé à la demande du client
