Rapport de mission de repérage des matériaux et produits contenant de l'amiante avant travaux

Adresse :	25 RUE CROIX BOULEUX - LE LOUVRE 1
CP - Ville :	53200 CHATEAU GONTIER
Référence client :	_00104000040000100126_
Date du repérage :	30/06/2017
Désignation :	Appartement n° 126 de type 2 situé au 06 ème étage

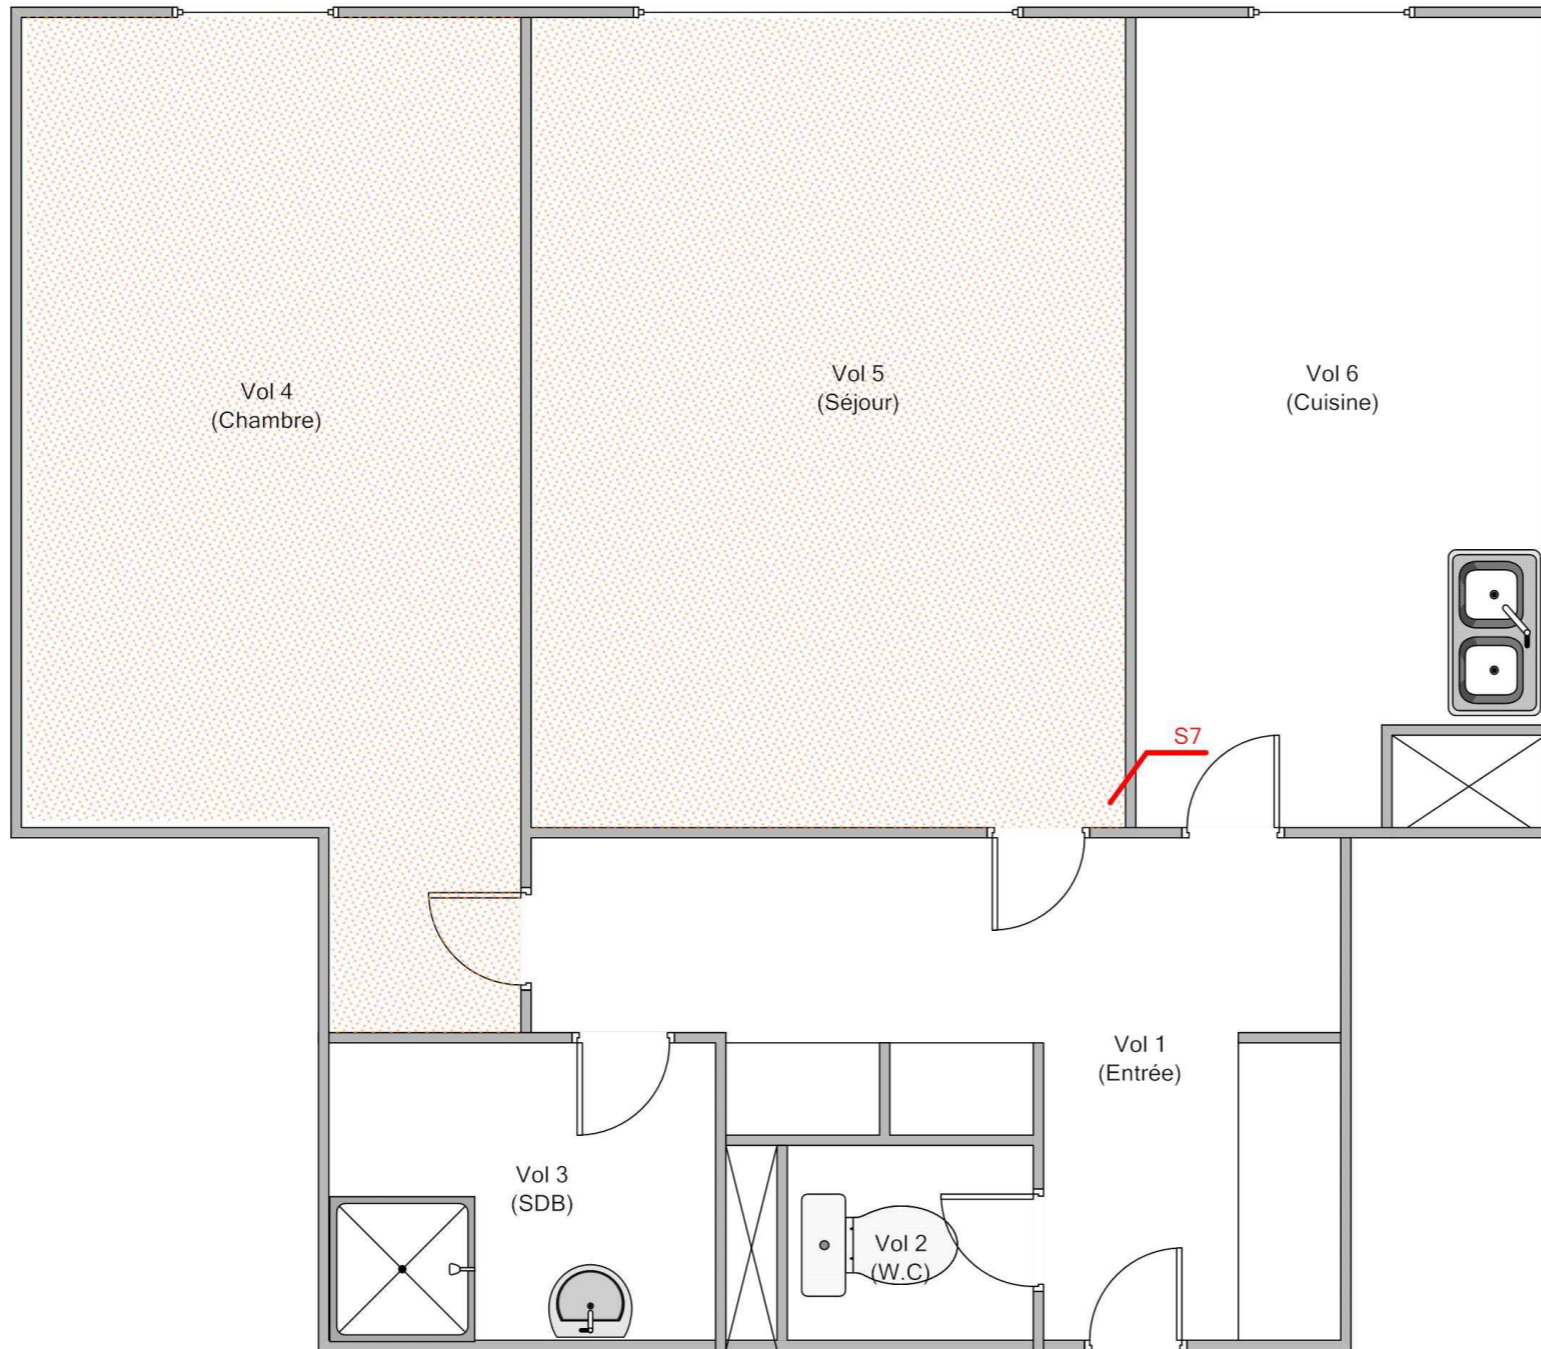
APPARTEMENT N°126 - MPCA REVÊTEMENT DE SOL

S7: Colle noire
--	-----------------

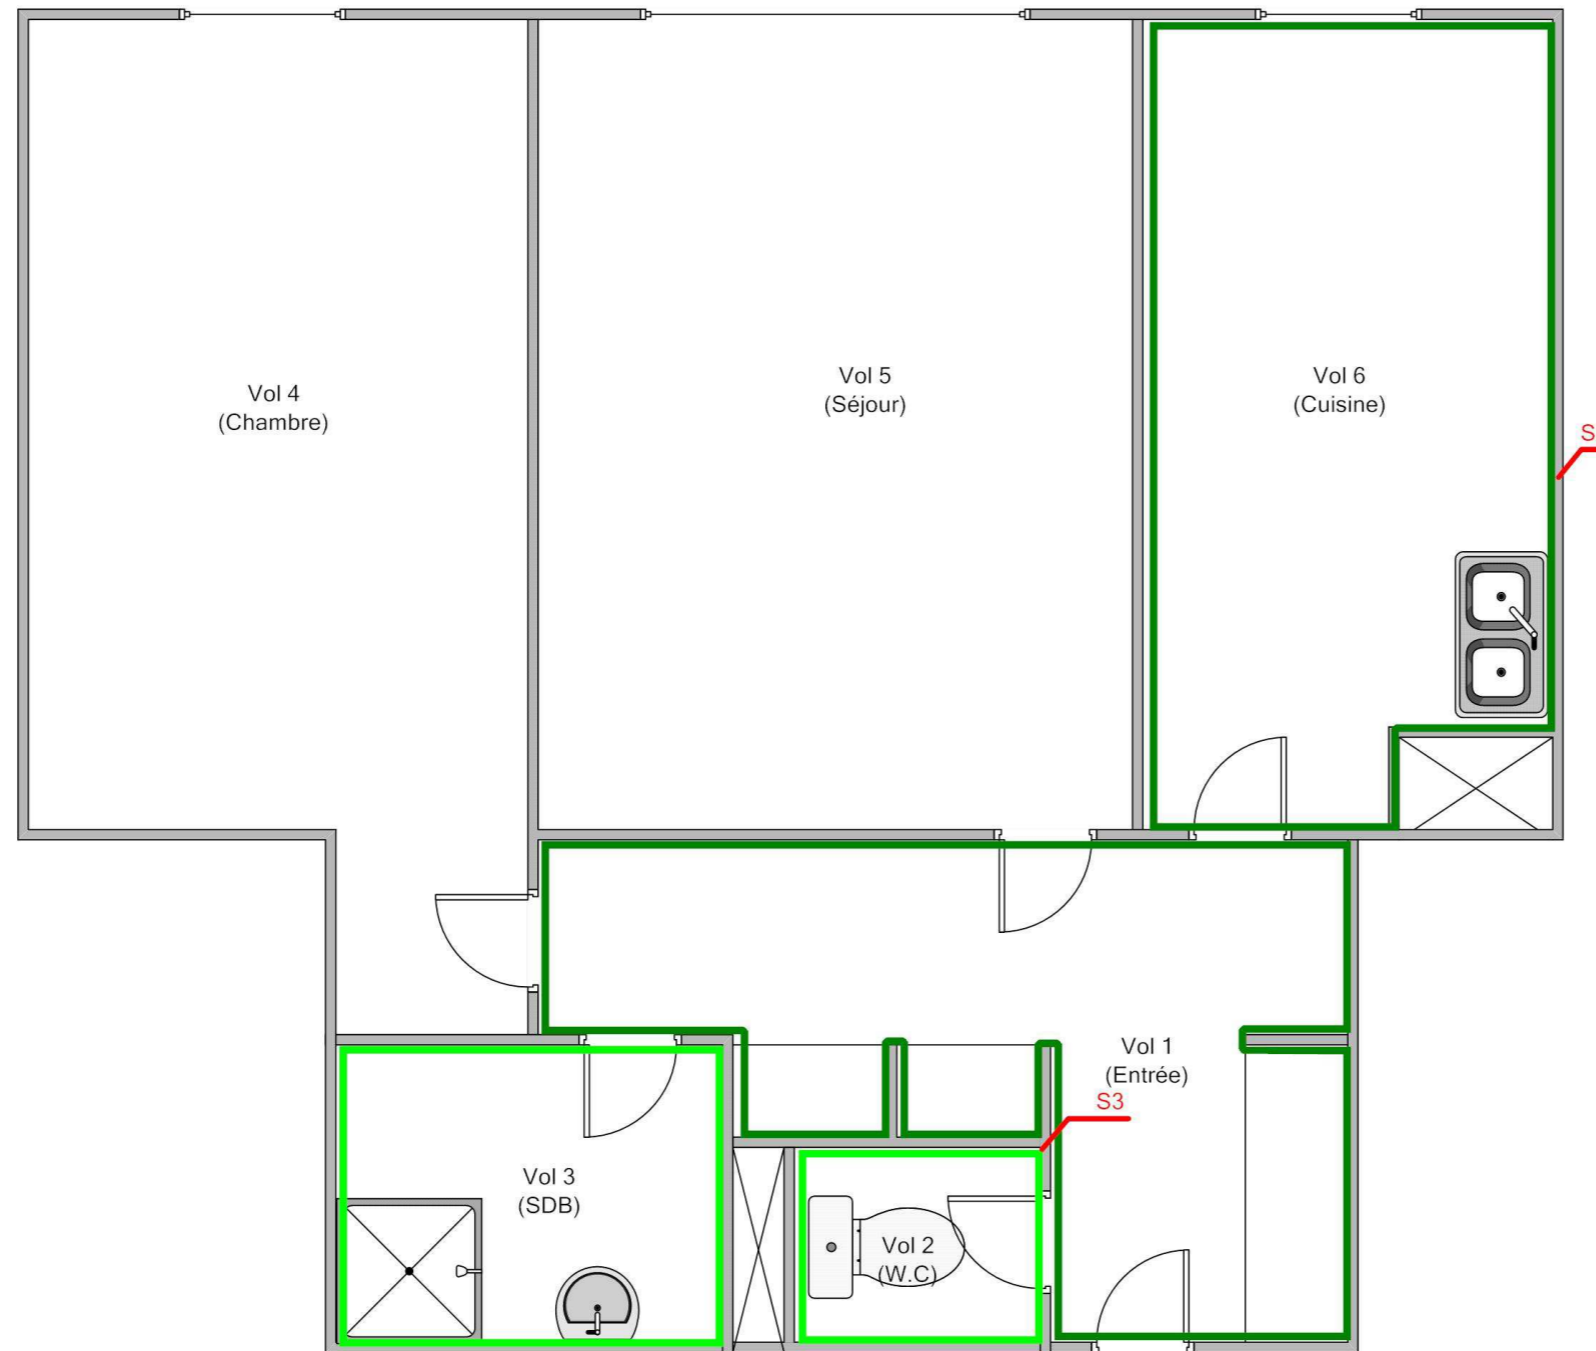
APPARTEMENT N°126 - MPCA REVÊTEMENT DE MUR

S2: Colle de carrelage (plinthes rouges)
 	S3: Colle de carrelage (plinthes beige)

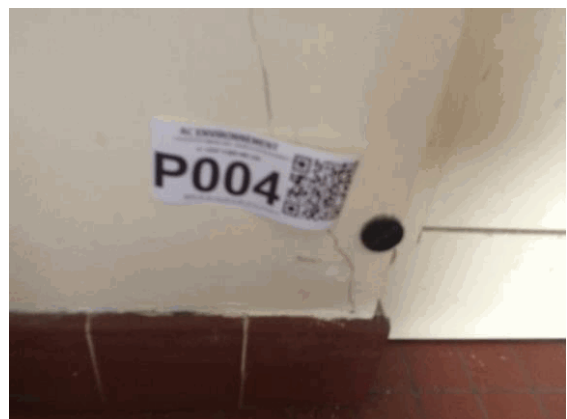
002VZ000002 n°4 - 1 (P4)

Appartement n°126	Vol 6 (Cuisine) - Vol 2 (W.C) - Vol 3 (SDB)	Murs et cloisons	Enduit plâtre (cloison pièces humides)	P4 - S15 - S16	Sondage et extension de la zone homogène du prélèvement P4		002VZ000 002 n°4 - 1 - 002VZ000 002 n°4 - 2	P4	Enduit plâtreux blanc en vrac + peinture non séparable	Négatif	Négatif sur analyse
Appartement n°126	Vol 1 (Entrée)	Murs et cloisons	Enduit plâtre (porteur pièces sèches)	P6	Réalisation d'un prélèvement		002VZ000 002 n°6 - 1 - 002VZ000 002 n°6 - 2	P6	Enduit plâtreux blanc en vrac + peinture avec couche en papier non séparable	Négatif	Négatif sur analyse
Appartement n°126	Vol 5 (Séjour) - Vol 4 (Chambre)	Murs et cloisons	Enduit plâtre (porteur pièces sèches)	S19 - S20	Sondage et extension de la zone homogène du prélèvement P6		002VZ000 002 n°6 - 1 - 002VZ000 002 n°6 - 2	P6	Enduit plâtreux blanc en vrac + peinture avec couche en papier non séparable	Négatif	Négatif sur analyse

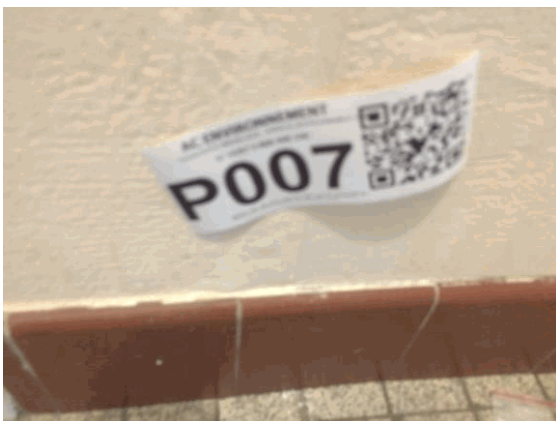
002VZ000002 n°7 - 1 (P7)

Appartement n°126	Vol 1 (Entrée)	Murs et cloisons	Enduit plâtre (cloisons pièces sèches)	P7	Réalisation d'un prélèvement		002VZ000 002 n°7 - 1 - 002VZ000 002 n°7 - 2	P7	Enduit plâtreux blanc en vrac + papier non séparable	Négatif	Négatif sur analyse

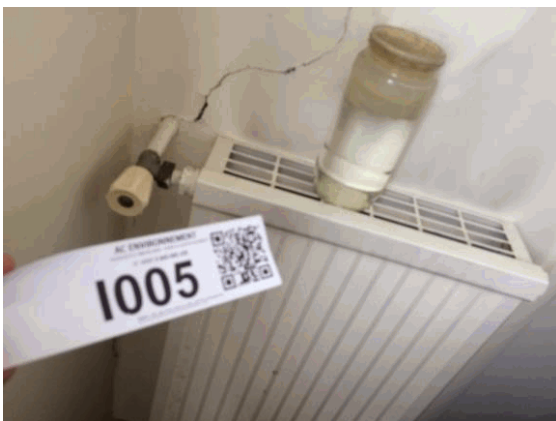
Plan	Localisation	Composant	Partie composant	Descriptif de l'action menée				Laboratoire		Conclusion
				Réf action	Observation	Précision loc.	Ref photo	Ref Prél.	Descriptif	
Appartement n°126	Vol 6 (Cuisine)	Evier	Tampon bitumineux évier	S1						Négatif sur document cf. prélèvement n°2 du dossier AC Environnement n° 002LQ001389
Appartement n°126	Vol 6 (Cuisine)	Evier	Mastic étanchéité	I3			I3 - 1			Aucun prélèvement réalisé à la demande du client sur l'ensemble des mastics des appareils sanitaires et équipements divers
Appartement n°126	Vol 3 (SDB)	Evier	Mastic étanchéité	I3			I3 - 1			Aucun prélèvement réalisé à la demande du client sur l'ensemble des mastics des appareils sanitaires et équipements divers
Appartement n°126	Vol 6 (Cuisine)	Radiateurs	Joint	I5			I5 - 1			Aucun prélèvement réalisé à la demande du client
