Rapport de mission de repérage des matériaux et produits contenant de l'amiante avant travaux

Adresse :	22 RUE NOEL - RES DU LOUVRE
CP - Ville :	53200 CHATEAU GONTIER
Référence client :	_00105000030000100058_
Date du repérage :	05/01/2017
Désignation :	Appartement n° 58 de type 3 situé au RDC

Référence:
002HD001302

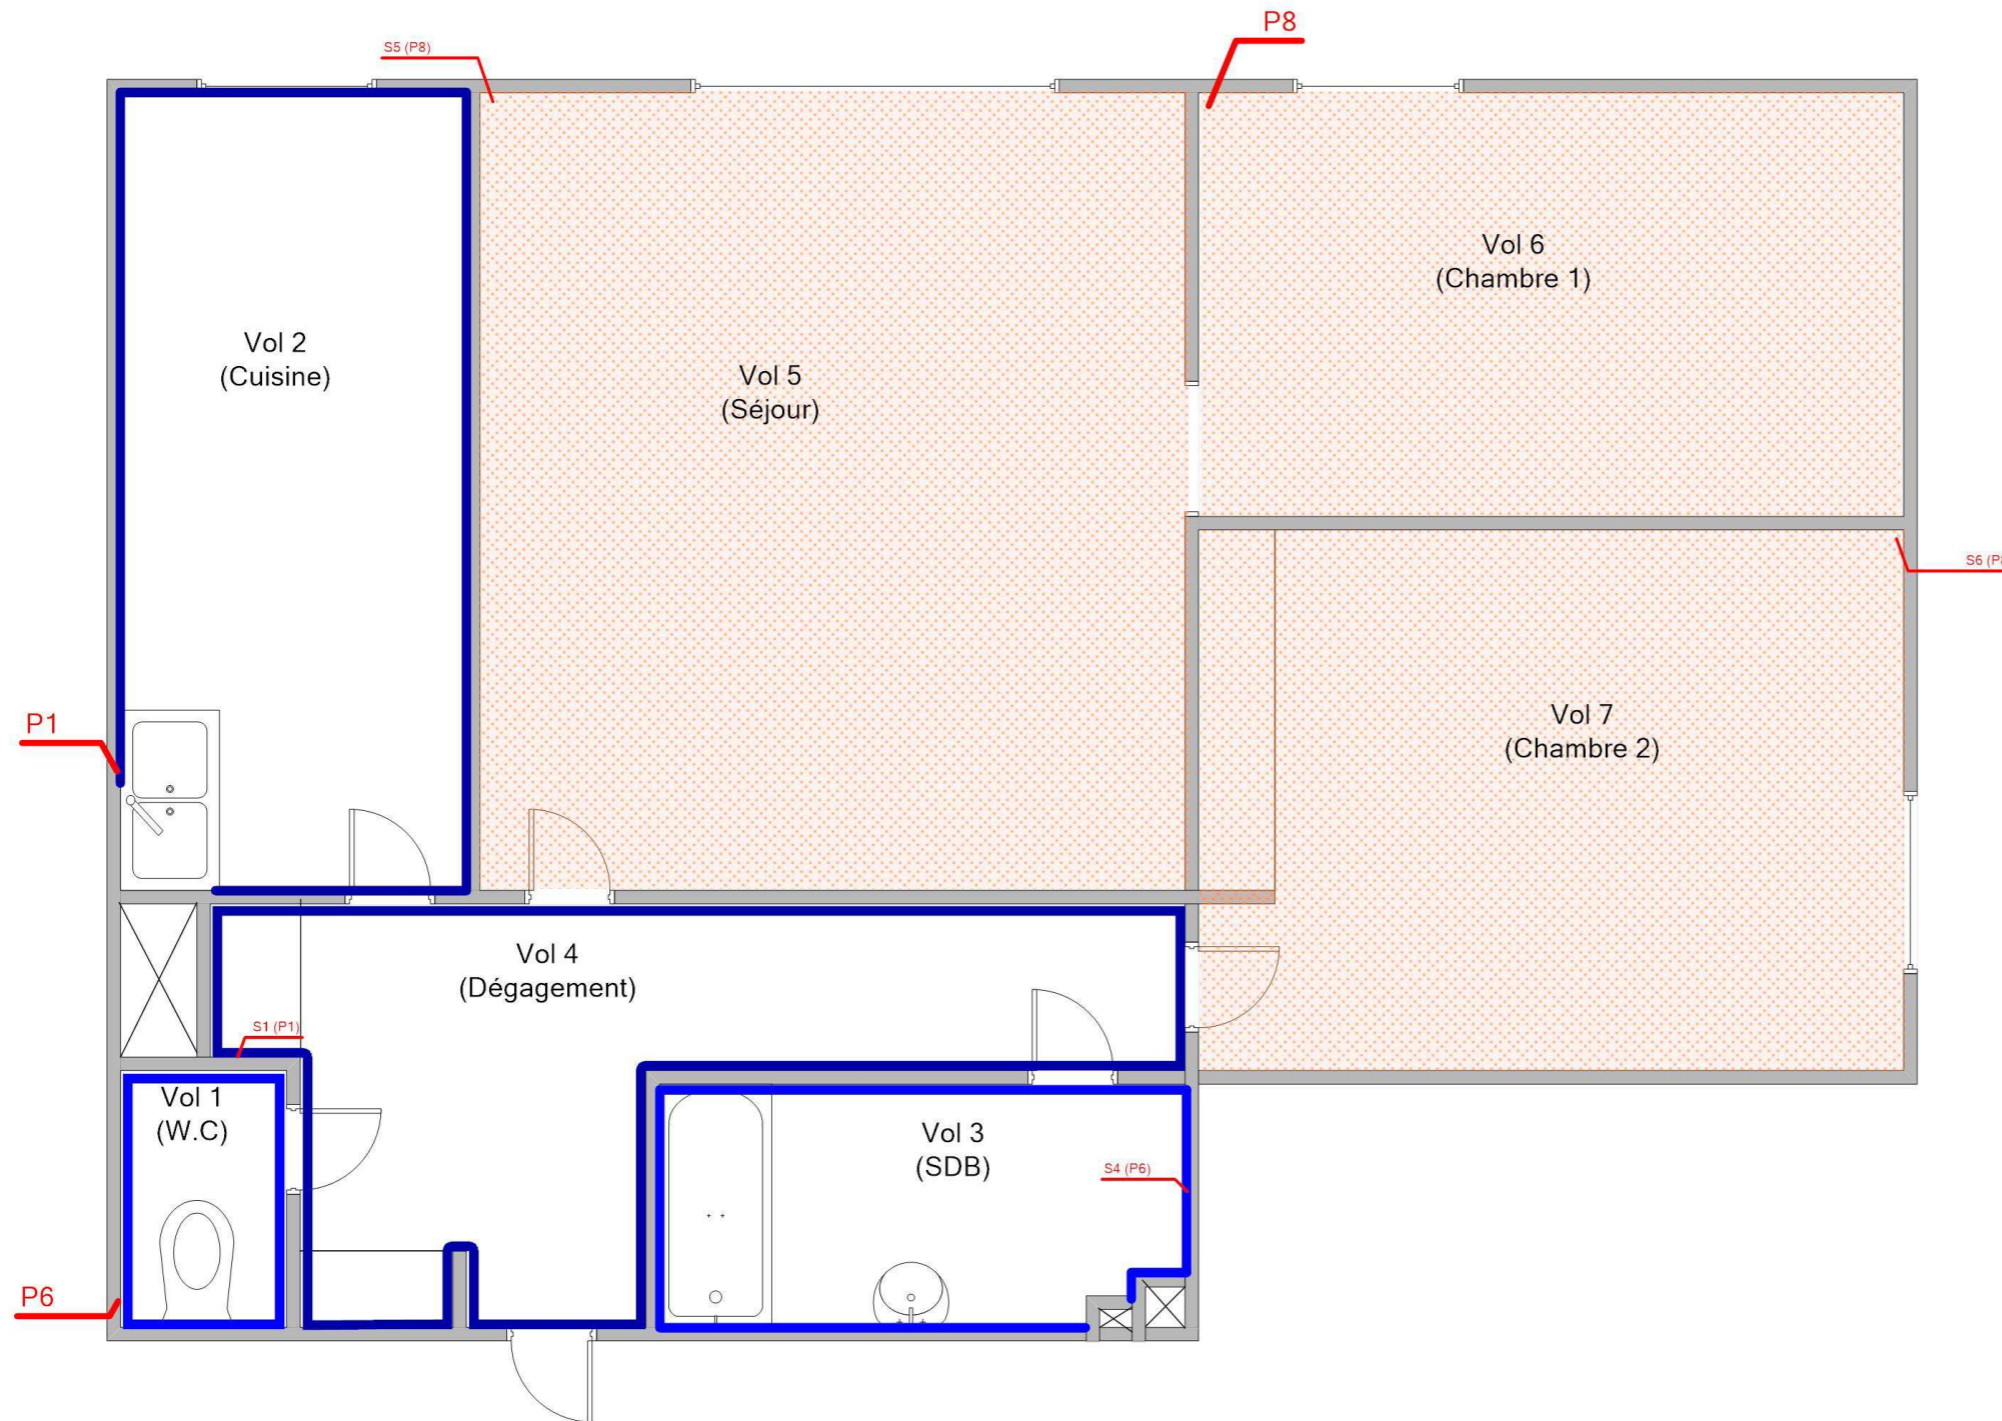
APPARTEMENT 58 - MPCA TOUTES CATÉGORIES CONFONDUES

P6 : Colle de carrelage (plinthe grise)
	P8 : Colle bitumineuse noire
	P1 : Colle de carrelage (plinthe rouge)

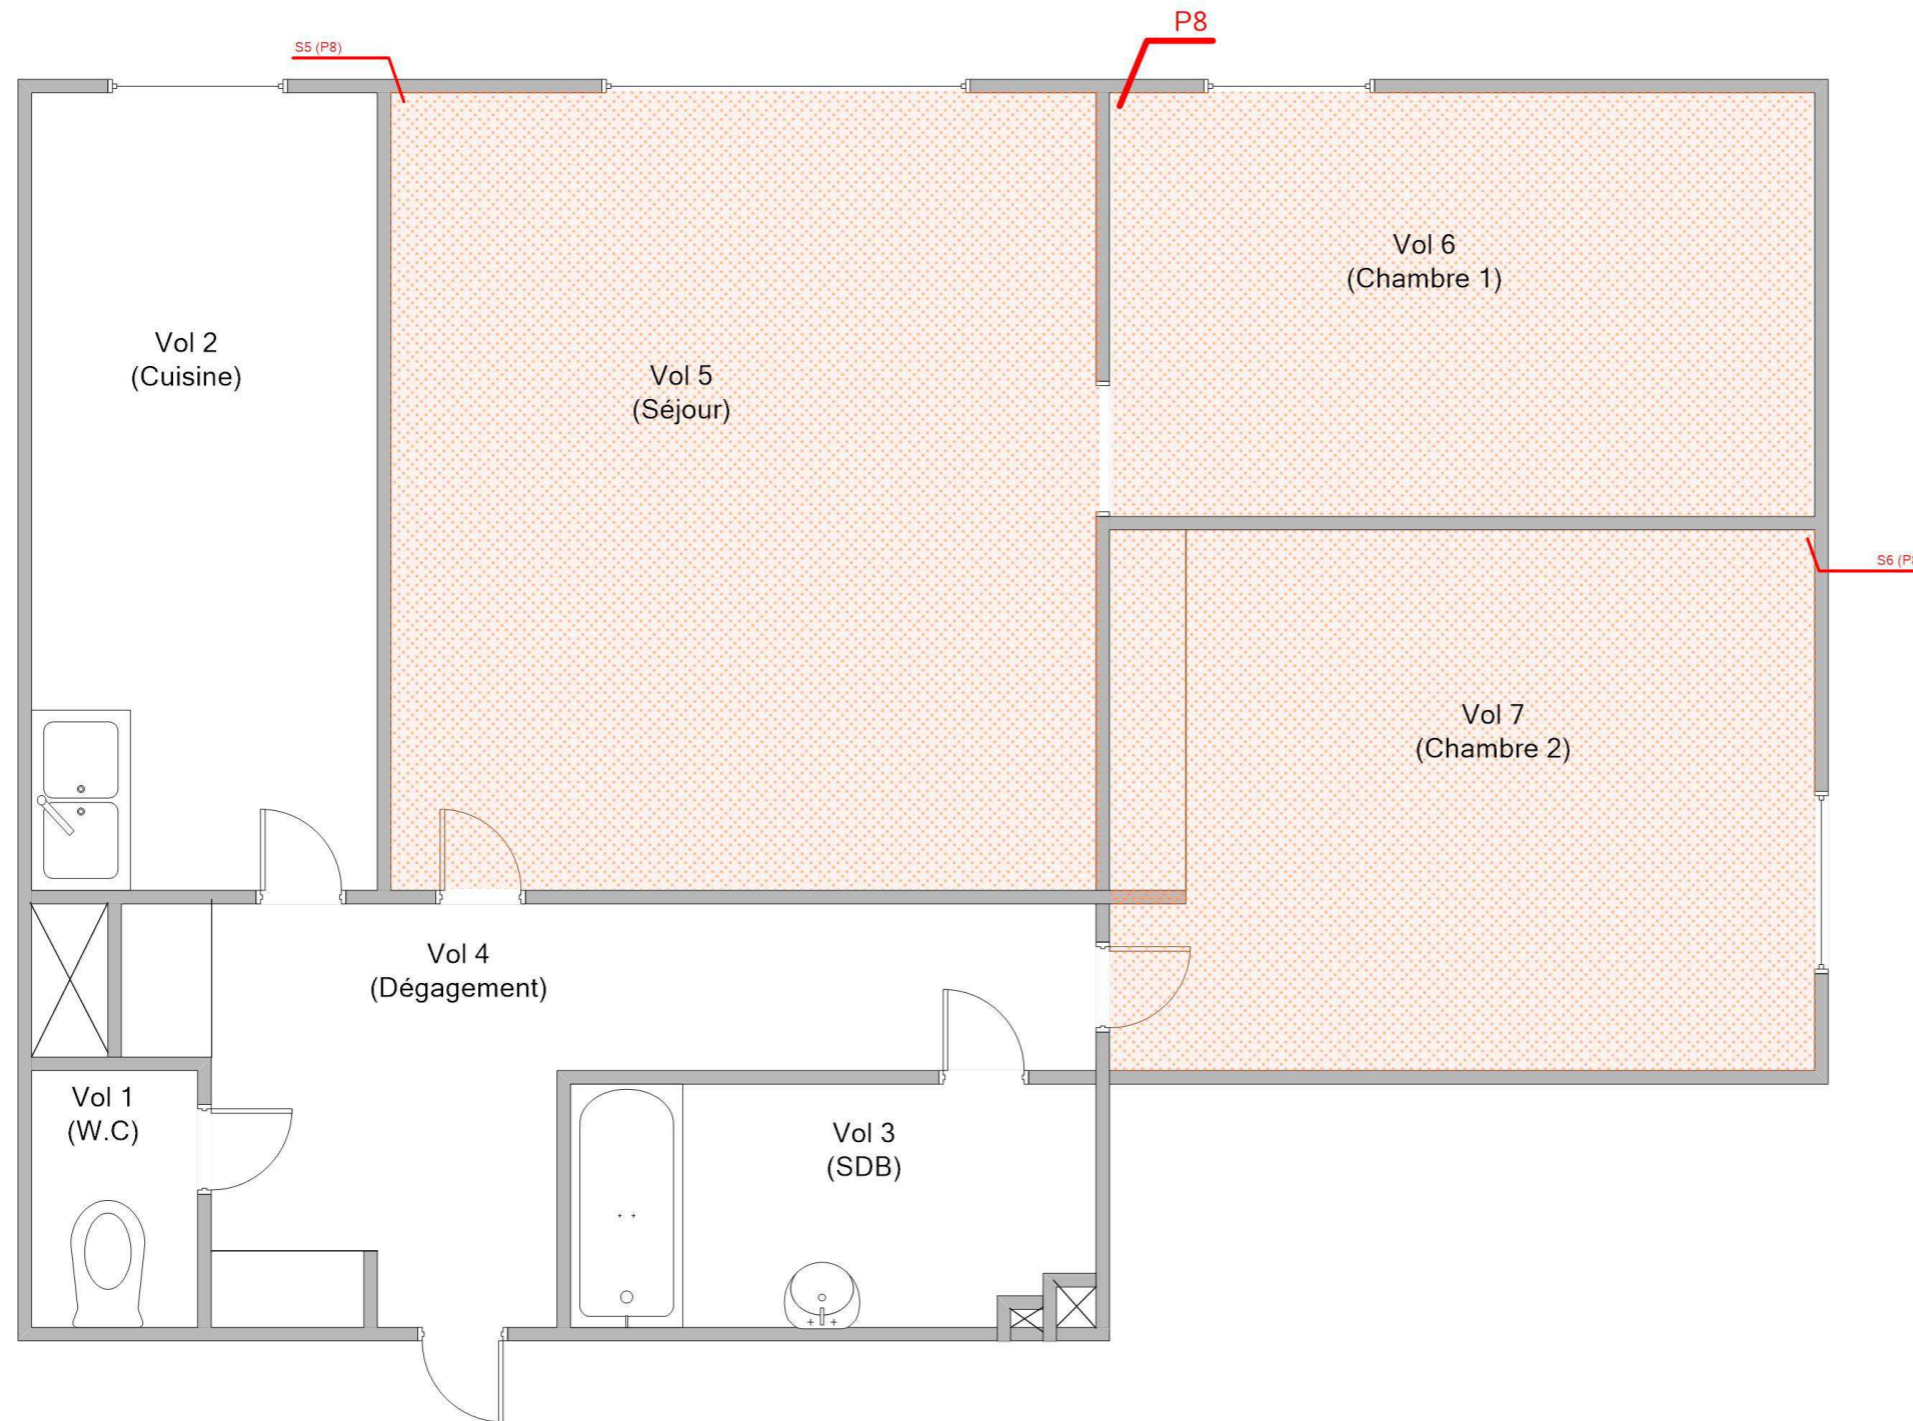
APPARTEMENT 58 - MPCA REVÊTEMENT DE SOL

P8 : Colle bitumineuse noire

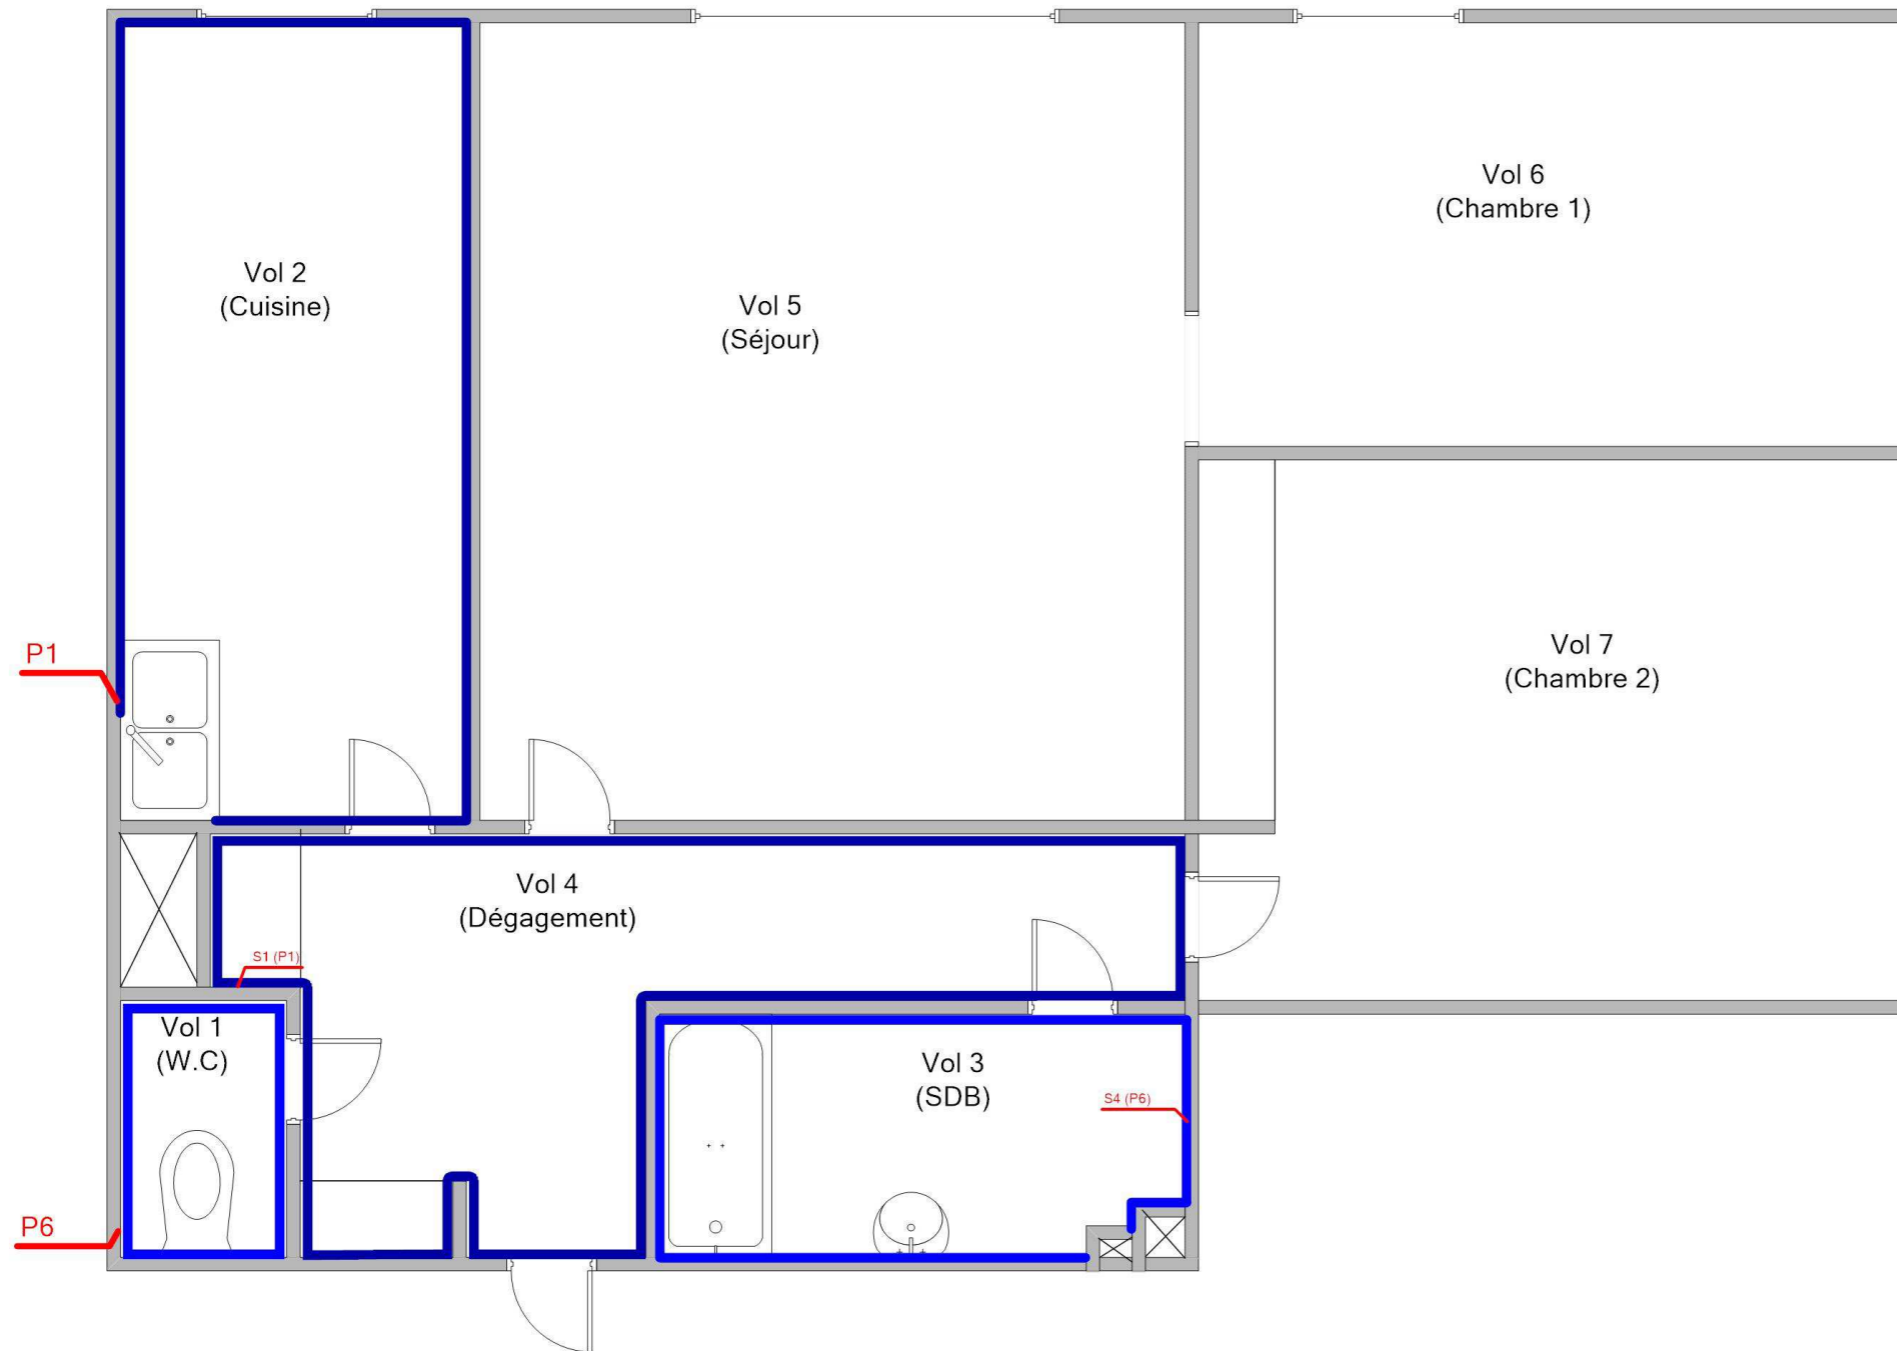
APPARTEMENT 58 - MPCA REVÊTEMENT DE MUR

P1 : Colle de carrelage (plinthe rouge)
	P6 : Colle de carrelage (plinthe grise)

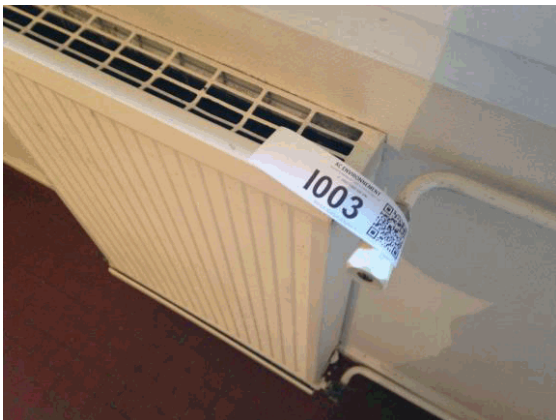
Appartement 58	Vol 2 (Cuisine)	Radiateurs	Joint	I3			I3 - 1				Aucun prélèvement réalisé à la demande du client

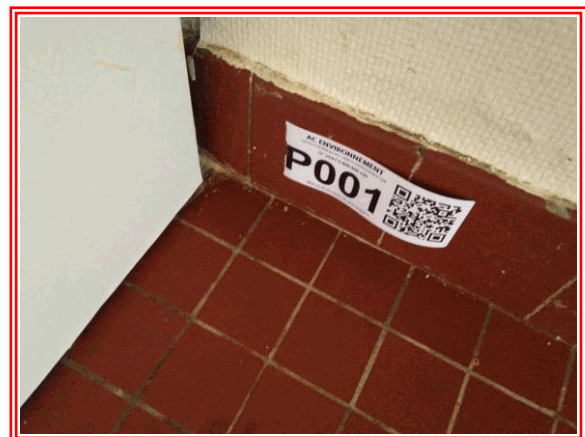
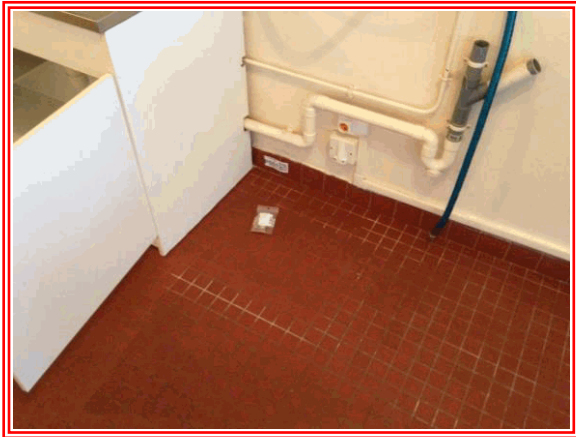
002HD001302 n°1 - 1 (P1)

Localisation	Catégorie	Composant	Partie de composant	Sur avis / réf pré.
Vol 2 (Cuisine)	Revêtement de mur	Revêtement de mur	Colle de carrelage (plinthe rouge)	P1
Vol 4 (Dégagement)	Revêtement de mur	Revêtement de mur	Colle de carrelage (plinthe rouge)	P1
Vol 1 (W.C)	Revêtement de mur	Revêtement de mur	Colle de carrelage (plinthe grise)	P6
Vol 3 (SDB)	Revêtement de mur	Revêtement de mur	Colle de carrelage (plinthe grise)	P6
Vol 6 (Chambre 1)	Revêtement de sol	Revêtement de sol	Colle bitumeuses noires	P8 Phase 1
Vol 5 (Séjour)	Revêtement de sol	Revêtement de sol	Colle bitumeuses noires	P8 Phase 1
Vol 7 (Chambre 2)	Revêtement de sol	Revêtement de sol	Colle bitumeuses noires	P8 Phase 1

Référence	Categorie	Composant	Matériau	Localisation	Observation
P1	Revêtement de mur	Revêtement de mur	Colle grise + couche plâtruse blanche avec poussières + joint cassant gris non séparable + peinture non séparable - -	Appartement 58 - Vol 2 (Cuisine)	
P2	Equipements divers et accessoires	Evier	Matériau bitumineux noir - -	Appartement 58 - Vol 2 (Cuisine)	
P3	Revêtement de mur	Revêtement de mur	Colle beige en vrac non séparable + peinture non séparable + carrelage en vrac non séparable - -	Appartement 58 - Vol 2 (Cuisine)	
P4	Revêtement de sol	Revêtement de sol	Colle grise + matériau compact gris avec poussières non séparable + joint cassant gris en vrac - Carreaux 4X4 rouges -	Appartement 58 - Vol 2 (Cuisine)	
P5	Parois verticales intérieures et enduits	Murs et cloisons	Enduit plâtreux blanc en vrac non séparable + peinture non séparable - Porteur pièces humides -	Appartement 58 - Vol 2 (Cuisine)

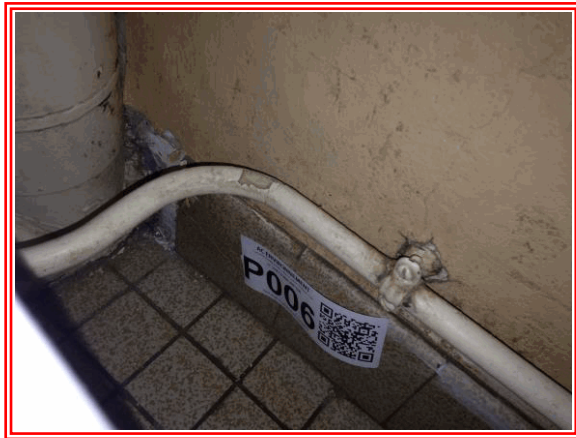
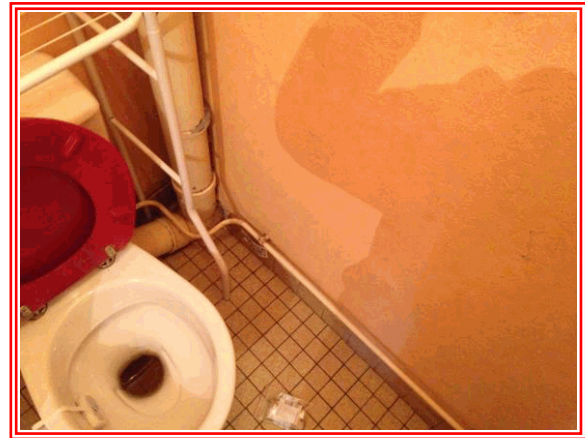
002HD001302 n°6 - 1 (P6)

P6	Revêtement de mur	Revêtement de mur	Colle grise + couche plâtruse blanche avec poussières non séparable + peinture non séparable + joint cassant gris non séparable - -	Appartement 58 - Vol 1 (W.C)	
P7	Revêtement de sol	Revêtement de sol	Colle grise non séparable + matériau compact gris + joint cassant gris - Alternance carreaux 4x4 gris et rouges -	Appartement 58 - Vol 4 (Dégagement)	
P8 Phase 1	Revêtement de sol	Revêtement de sol	Colle bitumineuse noire - -	Appartement 58 - Vol 6 (Chambre 1)	
P8 Phase 2	Revêtement de sol	Revêtement de sol	Colle polymère jaune non séparable + ragréage rose + ragréage gris non séparable + sous couche de ragréage beige non séparable - -	Appartement 58 - Vol 6 (Chambre 1)	
P9	Parois verticales intérieures et enduits	Murs et cloisons	Enduit plâtreux blanc en vrac avec couche en papier + peinture non séparable - Cloison et doublage pièces sèches -	Appartement 58 - Vol 6 (Chambre 1)

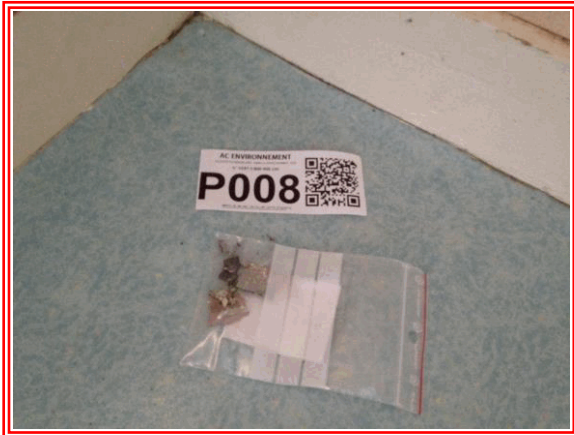
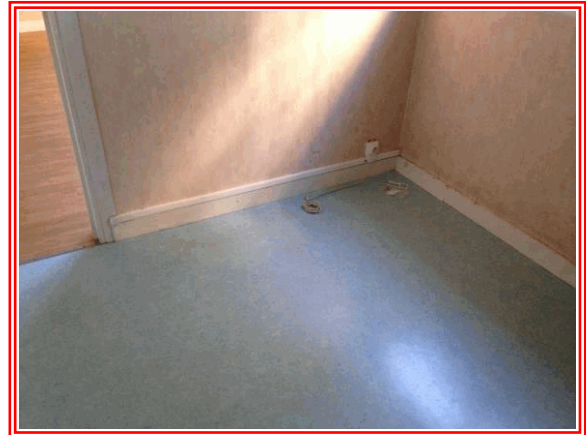
002HD001302 n°8 - 1 (P8)

Appartement 58	Vol 5 (Séjour)	Revêtement de sol	Colle bitumeuses noires	S5 (P8)	Sondage et extension de la zone homogène du prélèvement P8		002HD0013 02 n°8 - 1 - 002HD0013 02 n°8 - 2	P8 Phase 1	Colle bitumineuse noire	Positif	Présence sur analyse
Appartement 58	Vol 7 (Chambre 2)	Revêtement de sol	Colle bitumeuses noires	S6 (P8)	Sondage et extension de la zone homogène du prélèvement P8		002HD0013 02 n°8 - 1 - 002HD0013 02 n°8 - 2	P8 Phase 1	Colle bitumineuse noire	Positif	Présence sur analyse
Appartement 58	Vol 6 (Chambre 1)	Revêtement de sol	Colle bitumeuses noires	P8	Réalisation d'un prélèvement		002HD0013 02 n°8 - 1 - 002HD0013 02 n°8 - 2	P8 Phase 2	Colle polymère jaune non séparable + ragréage rose + ragréage gris non séparable + sous couche de ragréage beige non séparable	Négatif	Négatif sur analyse
Appartement 58	Vol 5 (Séjour)	Revêtement de sol	Colle bitumeuses noires	S5 (P8)	Sondage et extension de la zone homogène du prélèvement P8		002HD0013 02 n°8 - 1 - 002HD0013 02 n°8 - 2	P8 Phase 2	Colle polymère jaune non séparable + ragréage rose + ragréage gris non séparable + sous couche de ragréage beige non séparable	Négatif	Négatif sur analyse

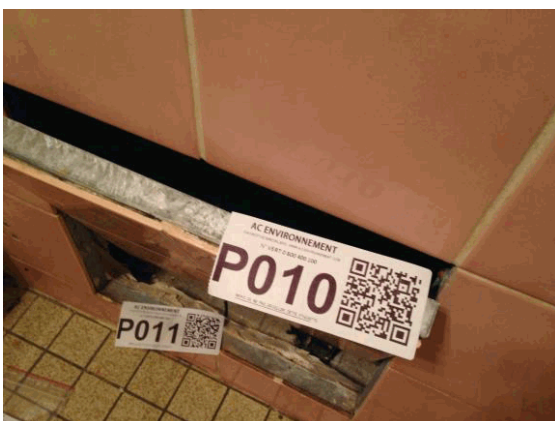
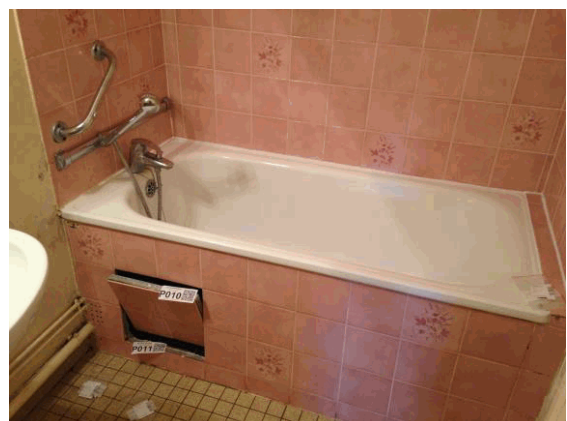
002HD001302 n°10 - 1 (P10)

Appartement 58	Vol 3 (SDB)	Revêtement de mur	Colle de carrelage (faïence rose)	P10	Réalisation d'un prélèvement		002HD0013 02 n°10 - 1 - 002HD0013 02 n°10 - 2	P10	Colle beige en vrac non séparable + couche plâtreuse blanche + joint cassant beige en vrac non séparable + matériau marron en faible quantité en vrac non séparable	Négatif	Négatif sur analyse
Appartement 58	Vol 3 (SDB)	Revêtement de mur	Colle de carrelage (faïence rose)	P10	Sondage et extension de la zone homogène du prélèvement P10		002HD0013 02 n°10 - 1 - 002HD0013 02 n°10 - 2	P10	Colle beige en vrac non séparable + couche plâtreuse blanche + joint cassant beige en vrac non séparable + matériau marron en faible quantité en vrac non séparable	Négatif	Négatif sur analyse

P10	Revêtement de mur	Revêtement de mur	Colle beige en vrac non séparable + couche plâtruse blanche + joint cassant beige en vrac non séparable + matériau marron en faible quantité en vrac non séparable - -	Appartement 58 - Vol 3 (SDB)	
P11	Parois verticales intérieures et enduits	Murs et cloisons	Enduit plâtreux blanc + matériau marron non séparable - -	Appartement 58 - Vol 3 (SDB)

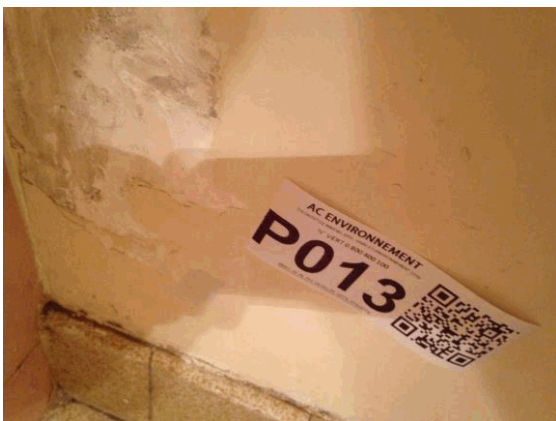
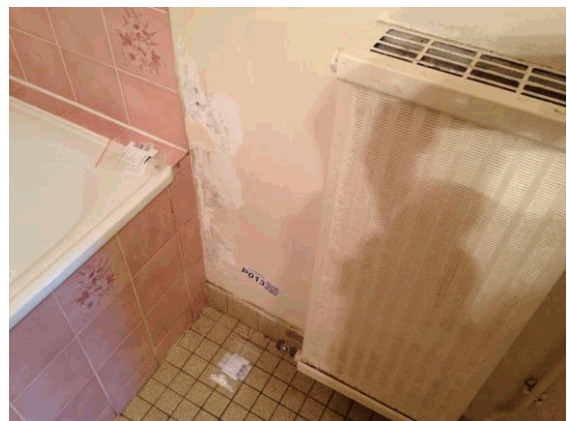
002HD001302 n°13 - 1 (P13)

Appartement 58	Vol 3 (SDB)	Murs et cloisons	Enduit plâtre	P13	Réalisation d'un prélèvement	Cloison et doublage pièces humides	002HD0013 02 n°13 - 1 - - 002HD0013 02 n°13 - 2	P13	Enduit plâtreux blanc en vrac + peinture non séparable	Négatif	Négatif sur analyse
Appartement 58	Vol 3 (SDB) - Vol 1 (W.C) - Vol 2 (Cuisine)	Murs et cloisons	Enduit plâtre	P13 - S11 - S12	Sondage et extension de la zone homogène du prélèvement P13	Cloison et doublage pièces humides	002HD0013 02 n°13 - 1 - - 002HD0013 02 n°13 - 2	P13	Enduit plâtreux blanc en vrac + peinture non séparable	Négatif	Négatif sur analyse
Appartement 58	Vol 3 (SDB)	Cloisons légères ou préfabriquées	Jonction entre panneaux préfabriqués	P14	Réalisation d'un prélèvement	plaque plâtre pièces humides	002HD0013 02 n°14 - 1 - - 002HD0013 02 n°14 - 2	P14	Matériau plâtreux blanc avec couche cartonnée + peinture avec couche en papier	Négatif	Négatif sur analyse

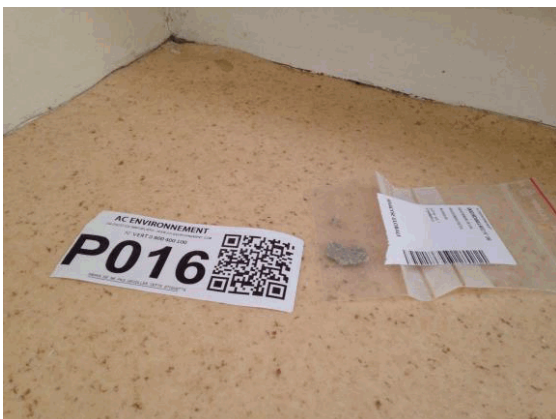
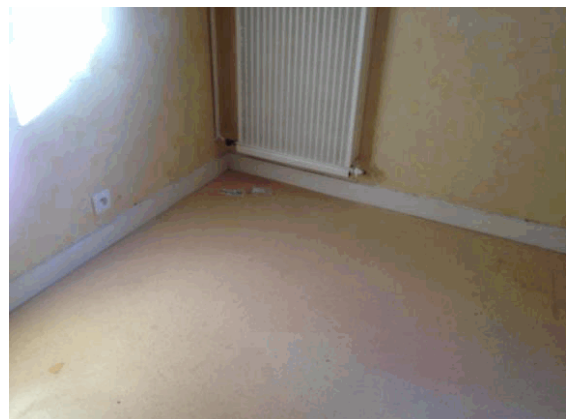
002HD001302 n°16 - 1 (P16)

Appartement 58	Vol 7 (Chambre 2)	Revêtement de sol	Ragréage	P16	Réalisation d'un prélèvement		002HD0013 02 n°16 - 1 - 002HD0013 02 n°16 - 2	P16	Ragréage gris en vrac	Négatif	Négatif sur analyse
Appartement 58	Vol 6 (Chambre 1) - Vol 5 (Séjour)	Revêtement de sol	Ragréage	S15 - S16	Sondage et extension de la zone homogène du prélèvement P16		002HD0013 02 n°16 - 1 - 002HD0013 02 n°16 - 2	P16	Ragréage gris en vrac	Négatif	Négatif sur analyse
Appartement 58	Vol 5 (Séjour)	Revêtement de sol	Lino visible + colle jaune + ragréage rose	I4			I4 - 1 - I4 - 2				Aucun prélèvement réalisé à la demande du client sur les revêtements de sols non d'origines.

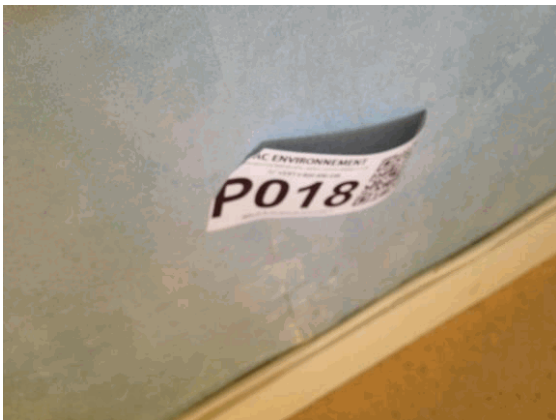
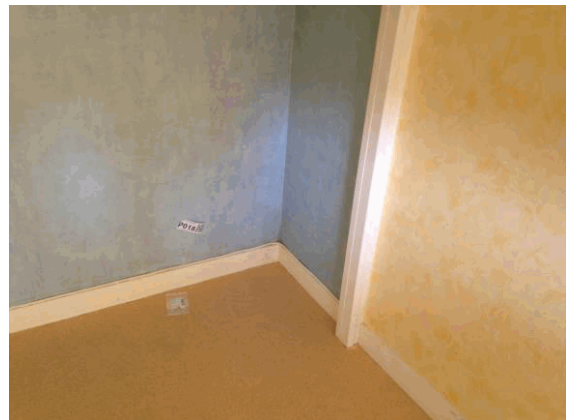
002HD001302 n°18 - 1 (P18)

Appartement 58	Vol 7 (Chambre 2)	Murs et cloisons	Enduit plâtre	P18	Réalisation d'un prélèvement	Porteur pièces sèches	002HD0013 02 n°18 - 1 - - 002HD0013 02 n°18 - 2	P18	Enduit plâtreux blanc en vrac non séparable + peinture non séparable + papier en faible quantité non séparable	Négatif	Négatif sur analyse

P18	Parois verticales intérieures et enduits	Murs et cloisons	Enduit plâtreux blanc en vrac non séparable + peinture non séparable + papier en faible quantité non séparable - Porteur pièces sèches -	Appartement 58 - Vol 7 (Chambre 2)
