Rapport de mission de repérage des matériaux et produits contenant de l'amiante avant travaux

| Adresse : | 22 RUE NOEL - RES DU LOUVRE |
| CP - Ville : | 53200 CHATEAU GONTIER |
| Désignation : | Appartement n° 66 de type 3 situé au 01 er étage |

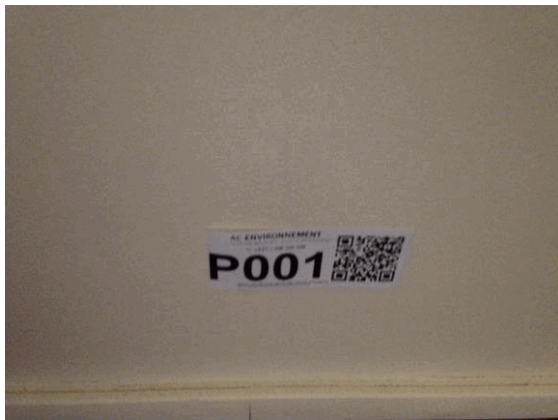
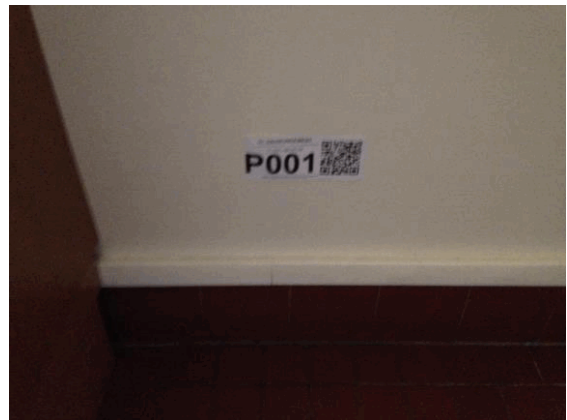
| Plan | Localisation | Composant | Partie composant | Descriptif de l'action menée | | | | Laboratoire | | | Conclusion |
|---|---|---|---|---|--|---|--|---|---|---|--|
| Appartement n°66 | Vol 2 (Cuisine) | Murs et cloisons | Enduit plâtre | P1 | Réalisation d'un prélèvement | Porteurs pièces humides | 002NI0015 37 n°1 - 1 - 002NI0015 37 n°1 - 3 | P1 | Enduit plâtreux blanc en vrac + peinture en faible quantité non séparable | Négatif | Négatif sur analyse |
| Appartement n°66 | Vol 7 (W.C) - Vol 6 (SDB) | Murs et cloisons | Enduit plâtre | S10 - S11 | Sondage et extension de la zone homogène du prélèvement P1 | Porteurs pièces humides | 002NI0015 37 n°1 - 1 - 002NI0015 37 n°1 - 3 | P1 | Enduit plâtreux blanc en vrac + peinture en faible quantité non séparable | Négatif | Négatif sur analyse |

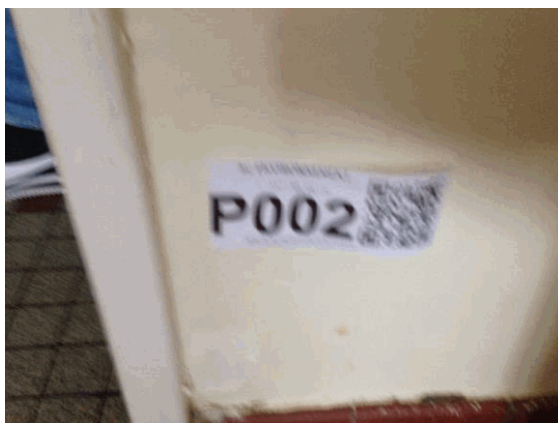
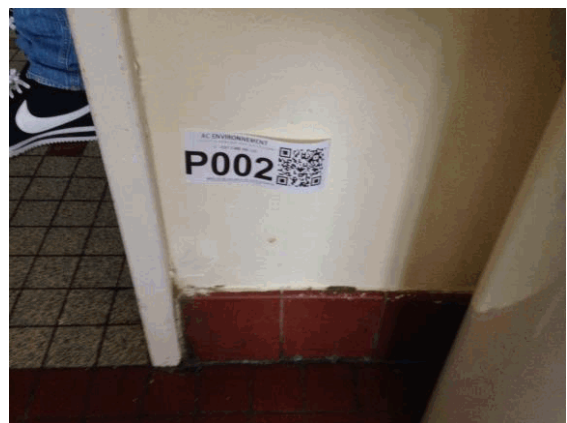
| Plan | Localisation | Composant | Partie composant | Descriptif de l'action menée | | | | Laboratoire | | | Conclusion |
|---|---|---|---|---|--|---|--|---|---|---|--|
| Appartement n°66 | Vol 2 (Cuisine) | Murs et cloisons | Enduit plâtre | P2 | Réalisation d'un prélèvement | Cloisons pièces humides | 002NI0015 37 n°2 - 1 - 002NI0015 37 n°2 - 2 | P2 | Enduit plâtreux blanc en vrac + peintures multiples non séparable | Négatif | Négatif sur analyse |
| Appartement n°66 | Vol 7 (W.C) - Vol 6 (SDB) | Murs et cloisons | Enduit plâtre | S12 - S13 | Sondage et extension de la zone homogène du prélèvement P2 | Cloisons pièces humides | 002NI0015 37 n°2 - 1 - 002NI0015 37 n°2 - 2 | P2 | Enduit plâtreux blanc en vrac + peintures multiples non séparable | Négatif | Négatif sur analyse |

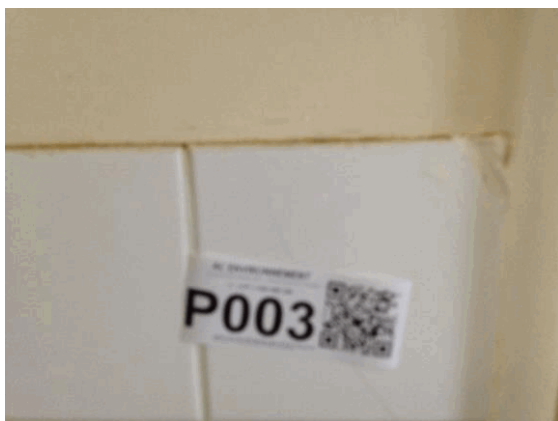
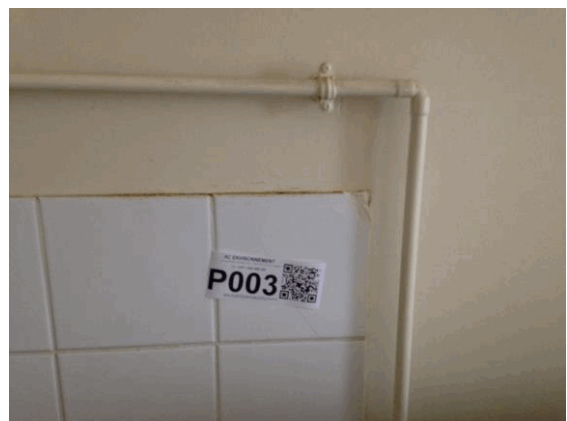
| Plan | Localisation | Composant | Partie composant | Descriptif de l'action menée | | | | Laboratoire | | | Conclusion |
|---|---|---|---|---|--|---|--|---|---|---|--|
| Appartement n°66 | Vol 2 (Cuisine) | Revêtement de mur | Colle de carrelage (faïence) | P3 | Réalisation d'un prélèvement | Blanche 10*10 | 002NI0015 37 n°3 - 1 - 002NI0015 37 n°3 - 2 | P3 | Colle beige + peintures multiples non séparable + couche plâtreuse blanche en faible quantité non séparable | Négatif | Négatif sur analyse |

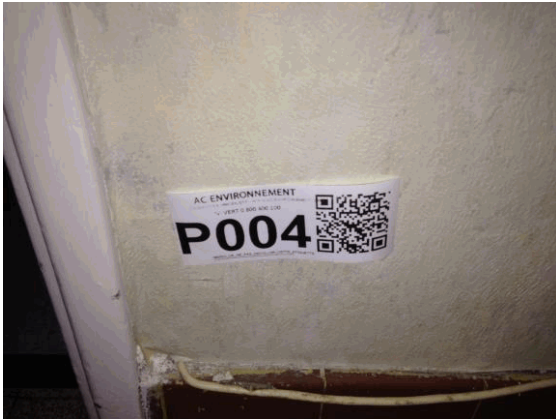
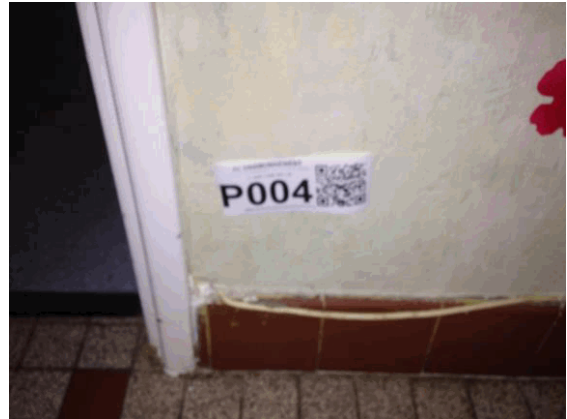
| Plan | Localisation | Composant | Partie composant | Descriptif de l'action menée | | | | Laboratoire | | | Conclusion |
|---|---|---|---|---|--|---|--|---|---|---|--|
| Appartement n°66 | Vol 1 (Entrée) | Murs et cloisons | Enduit plâtre | P4 | Réalisation d'un prélèvement | Cloisons pièces sèches | 002NI0015 37 n°4 - 1 - 002NI0015 37 n°4 - 2 | P4 | Enduit plâtreux blanc en vrac + peinture en faible quantité non séparable | Négatif | Négatif sur analyse |
| Appartement n°66 | Vol 1 (Entrée) - Vol 5 (Chambre 2) - Vol 4 (Chambre 1) - Vol 3 (Séjour) | Murs et cloisons | Enduit plâtre | P4 - S14 - S15 - S16 | Sondage et extension de la zone homogène du prélèvement P4 | Cloisons pièces sèches | 002NI0015 37 n°4 - 1 - 002NI0015 37 n°4 - 2 | P4 | Enduit plâtreux blanc en vrac + peinture en faible quantité non séparable | Négatif | Négatif sur analyse |

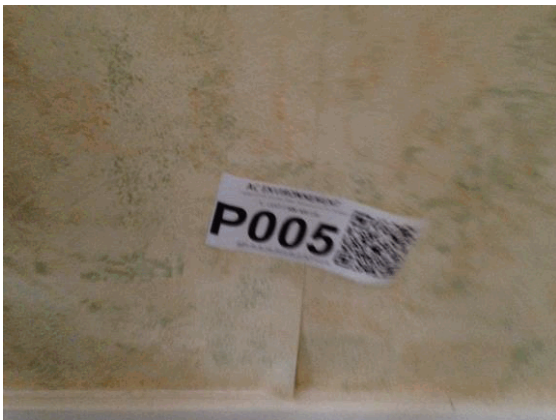
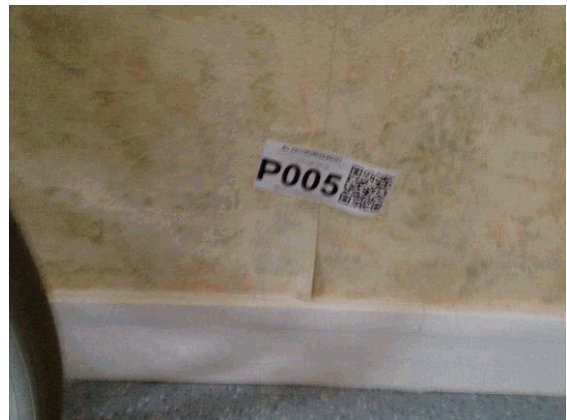
| Plan | Localisation | Composant | Partie composant | Descriptif de l'action menée | | | | Laboratoire | | | Conclusion |
|---|---|---|---|---|--|---|--|---|--|---|---|
| Appartement n°66 | Vol 5 (Chambre 2) | Murs et cloisons | Enduit plâtre | P5 | Réalisation d'un prélèvement | Porteurs pièces sèches | 002NI0015 37 n°5 - 1 - 002NI0015 37 n°5 - 2 | P5 | Enduit plâtreux blanc en vrac + peinture non séparable | Négatif | Négatif sur analyse |
| Appartement n°66 | Vol 5 (Chambre 2) - Vol 4 (Chambre 1) - Vol 3 (Séjour) - Vol 1 (Entrée) | Murs et cloisons | Enduit plâtre | P5 - S17 - S18 - S19 - S25 | Sondage et extension de la zone homogène du prélèvement P5 | Porteurs pièces sèches | 002NI0015 37 n°5 - 1 - 002NI0015 37 n°5 - 2 | P5 | Enduit plâtreux blanc en vrac + peinture non séparable | Négatif | Négatif sur analyse |

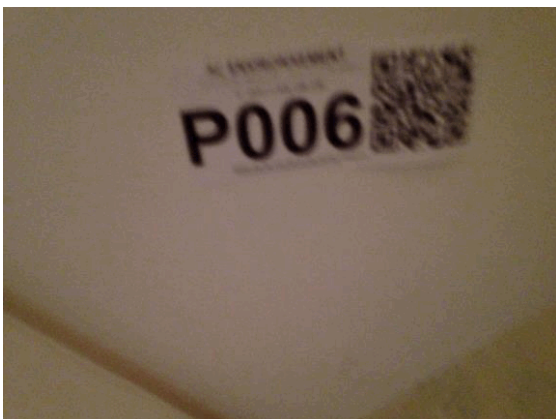
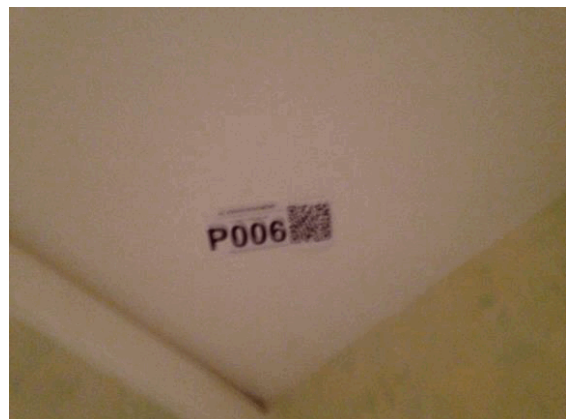
| Plan | Localisation | Composant | Partie composant | Descriptif de l'action menée | | | | Laboratoire | | | Conclusion |
|---|--|---|---|---|--|---|--|---|--|---|---|
| Appartement n°66 | Vol 3 (Séjour) | Plafonds | Enduit plâtre | P6 | Réalisation d'un prélèvement | Pièces sèches | 002NI0015 37 n°6 - 1 - 002NI0015 37 n°6 - 2 | P6 | Enduit plâtreux blanc en vrac + peinture non séparable | Négatif | Négatif sur analyse |
| Appartement n°66 | Vol 4 (Chambre 1) - Vol 5 (Chambre 2) - Vol 1 (Entrée) | Plafonds | Enduit plâtre | S20 - S21 - S22 | Sondage et extension de la zone homogène du prélèvement P6 | Pièces sèches | 002NI0015 37 n°6 - 1 - 002NI0015 37 n°6 - 2 | P6 | Enduit plâtreux blanc en vrac + peinture non séparable | Négatif | Négatif sur analyse |

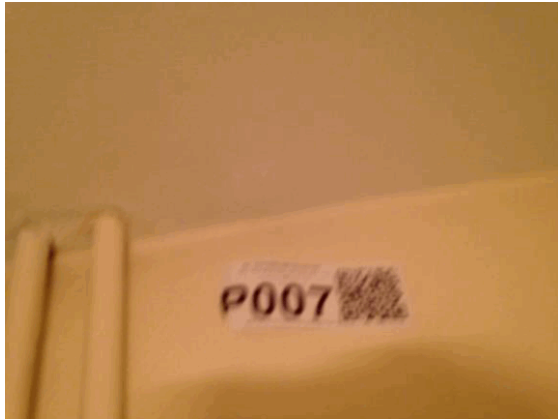
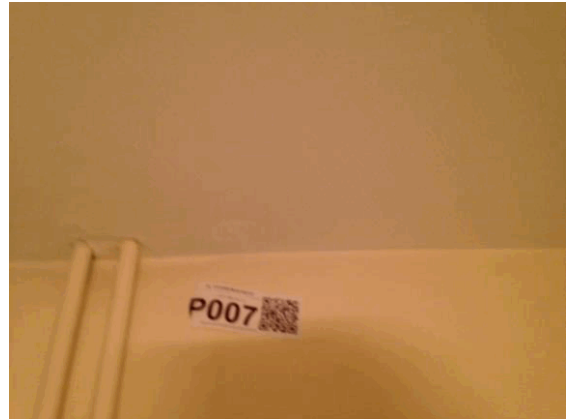
| Plan | Localisation | Composant | Partie composant | Descriptif de l'action menée | | | | Laboratoire | | | Conclusion |
|---|--|---|---|---|--|---|--|---|--|---|---|
| Appartement n°66 | Vol 6 (SDB) | Plafonds | Enduit plâtre | P7 | Réalisation d'un prélèvement | Pièces humides | 002NI0015 37 n°7 - 1 - 002NI0015 37 n°7 - 2 | P7 | Enduit plâtreux blanc en vrac + peintures multiples en faible quantité non séparable | Négatif | Négatif sur analyse |
| Appartement n°66 | Vol 7 (W.C) - Vol 2 (Cuisine) | Plafonds | Enduit plâtre | S23 - S24 | Sondage et extension de la zone homogène du prélèvement P7 | Pièces humides | 002NI0015 37 n°7 - 1 - 002NI0015 37 n°7 - 2 | P7 | Enduit plâtreux blanc en vrac + peintures multiples en faible quantité non séparable | Négatif | Négatif sur analyse |

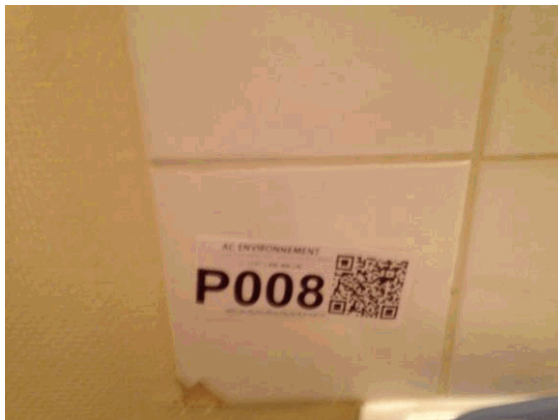
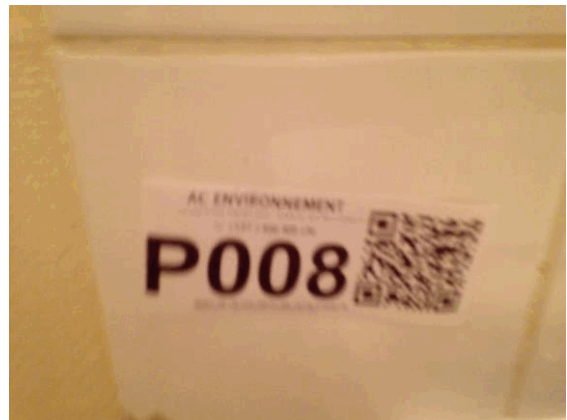
| Plan | Localisation | Composant | Partie composant | Descriptif de l'action menée | | | | Laboratoire | | | Conclusion |
|---|---|---|---|---|--|---|--|---|---|---|--|
| Appartement n°66 | Vol 6 (SDB) | Revêtement de mur | Colle de carrelage (faïence) | P8 | Réalisation d'un prélèvement | Blanche 10*10 | 002NI0015 37 n°8 - 1 - 002NI0015 37 n°8 - 2 | P8 | Colle beige + joint cassant blanc + peinture non séparable + matériau souple blanc non séparable | Négatif | Négatif sur analyse |
| Appartement n°66 | Vol 6 (SDB) | Revêtement de mur | Colle de carrelage (faïence) | P8 | Sondage et extension de la zone homogène du prélèvement P8 | Blanche 10*10 | 002NI0015 37 n°8 - 1 - 002NI0015 37 n°8 - 2 | P8 | Colle beige + joint cassant blanc + peinture non séparable + matériau souple blanc non séparable | Négatif | Négatif sur analyse |

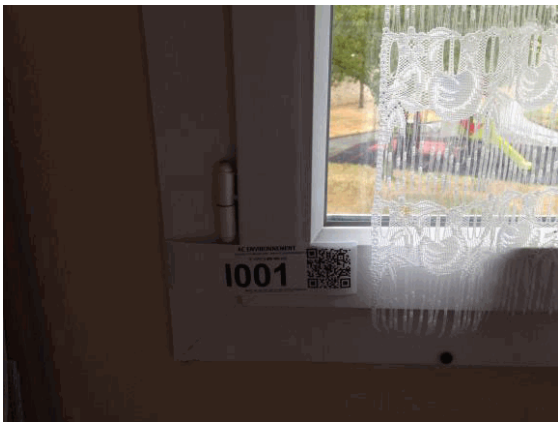
| Localisation | Matériau | Justification |
|---|---|---|
| Vol 2 (Cuisine) | Mastic vitrier | Non prélevé à la demande du client |

| Plan | Localisation | Composant | Partie composant | Descriptif de l'action menée | | | | Laboratoire | | | Conclusion |
|---|---|---|---|---|--|---|--|---|---|---|--|
| Appartement n°66 | Vol 2 (Cuisine) | Menuiseries | Mastic vitrier | I1 | | | I1 - 1 | | | | Non prélevé a la demande du client |

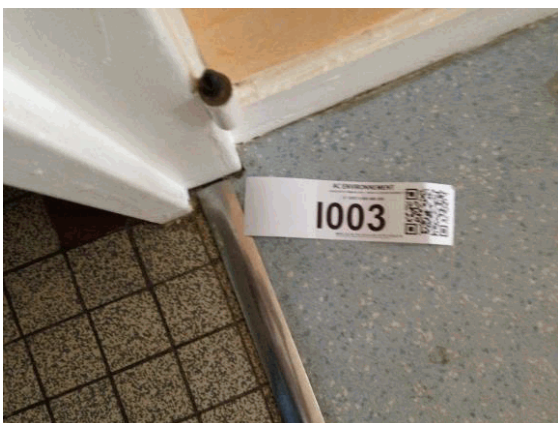
| Plan | Localisation | Composant | Partie composant | Descriptif de l'action menée | | | | Laboratoire | | | Conclusion |
|---|---|---|---|---|---|---|---|---|---|---|---|
| Appartement n°66 | Vol 3 (Séjour) | Revêtement de sol | Lés plastiques avec sous-couche | I3 | Lino bleu + colle jaune | | I3 - 1 | | | | Non prélevé à la demande du client |
| Appartement n°66 | Vol 4 (Chambre 1) | Revêtement de sol | Lés plastiques avec sous-couche | I3 | Lino bleu + colle jaune | | I3 - 1 | | | | Non prélevé à la demande du client |

| Plan | Localisation | Composant | Partie composant | Descriptif de l'action menée | | | | Laboratoire | | | Conclusion |
|---|---|---|---|---|--|---|---|---|---|---|---|
| Appartement n°66 | Vol 5 (Chambre 2) | Revêtement de sol | Lés plastiques avec sous-couche | I3 | Lino bleu + colle jaune | | I3 - 1 | | | | Non prélevé a la demande du client |

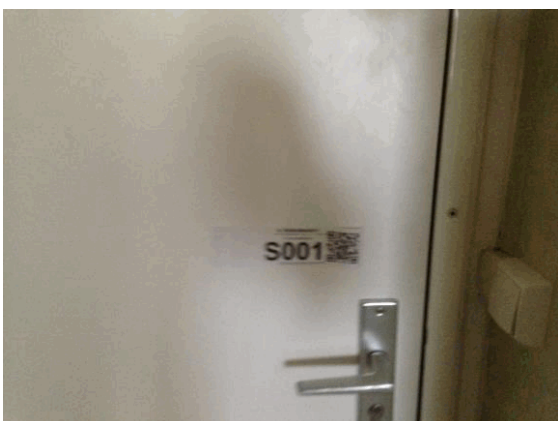
S1 - 1 (A1)

| Plan | Localisation | Composant | Partie composant | Descriptif de l'action menée | | | | Laboratoire | | | Conclusion |
|---|---|---|---|---|--|---|--|---|---|---|--|
| Appartement n°66 | Vol 1 (Entrée) | Menuiseries | Joint d'étanchéité | S1 | | Noir | S1 - 1 | | | | Négatif sur document Prélèvement n°1 du dossier AC-ENVIRONNEMENT 002OY000074 |

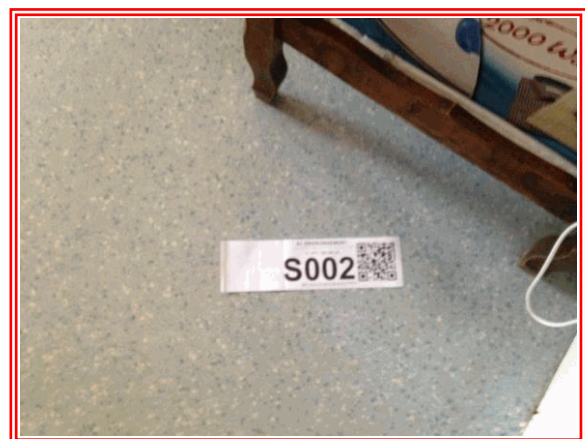
S2 - 1 (A2)

| Localisation | Catégorie | Composant | Partie de composant | Sur avis / réf pré. |
|---|---|---|---|---|
| Vol 1 (Entrée) | Revêtement de mur | Revêtement de mur | Colle de plinthe | S2 |

| Plan | Localisation | Composant | Partie composant | Descriptif de l'action menée | | | | Laboratoire | | | Conclusion |
|---|---|---|---|---|--|---|---|---|---|---|---|
| Appartement n°66 | Vol 1 (Entrée) | Revêtement de mur | Colle de plinthe | S2 | Réalisation d'un sondage | Rouge 7*7 | S2 - 1 | | | | Présence sur document Prélèvement n°9 du dossier AC-ENVIRONNEMENT 002OY000074 |
| Appartement n°66 | Vol 1 (Entrée) | Revêtement de mur | Colle de plinthe | S2 | Sondage et extension de la zone homogène du sondage S2 | Rouge 7*7 | S2 - 1 | | | | Présence sur document Prélèvement n°9 du dossier AC-ENVIRONNEMENT 002OY000074 |
| Appartement n°66 | Vol 2 (Cuisine) | Revêtement de mur | Colle de plinthe | S2 | Sondage et extension de la zone homogène du sondage S2 | Rouge 7*7 | S2 - 1 | | | | Présence sur document Prélèvement n°9 du dossier AC-ENVIRONNEMENT 002OY000074 |

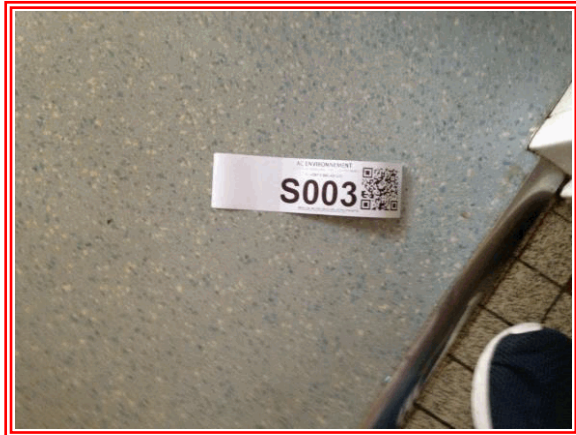
S3 - 1 (A3)

| Localisation | Catégorie | Composant | Partie de composant | Sur avis / réf pré. |
|---|---|---|---|---|
| Vol 7 (W.C) | Revêtement de mur | Revêtement de mur | Colle de plinthe | S3 |

| Plan | Localisation | Composant | Partie composant | Descriptif de l'action menée | | | | Laboratoire | | | Conclusion |
|---|---|---|---|---|--|---|---|---|---|---|---|
| Appartement n°66 | Vol 7 (W.C) | Revêtement de mur | Colle de plinthe | S3 | Réalisation d'un sondage | Beige 7*7 | S3 - 1 | | | | Présence sur document Prélèvement n°12 du dossier AC-ENVIRONNEMENT 002OY000074 |
| Appartement n°66 | Vol 7 (W.C) | Revêtement de mur | Colle de plinthe | S3 | Sondage et extension de la zone homogène du sondage S3 | Beige 7*7 | S3 - 1 | | | | Présence sur document Prélèvement n°12 du dossier AC-ENVIRONNEMENT 002OY000074 |

| Plan | Localisation | Composant | Partie composant | Descriptif de l'action menée | | | | Laboratoire | | | Conclusion |
|---|---|---|---|---|--|---|--|---|---|---|--|
| Appartement n°66 | Vol 6 (SDB) | Revêtement de mur | Colle de plinthe | S3 | Sondage et extension de la zone homogène du sondage S3 | Beige 7*7 | S3 - 1 | | | | Présence sur document Prélèvement n°12 du dossier AC-ENVIRONNEMENT 002OY000074 |

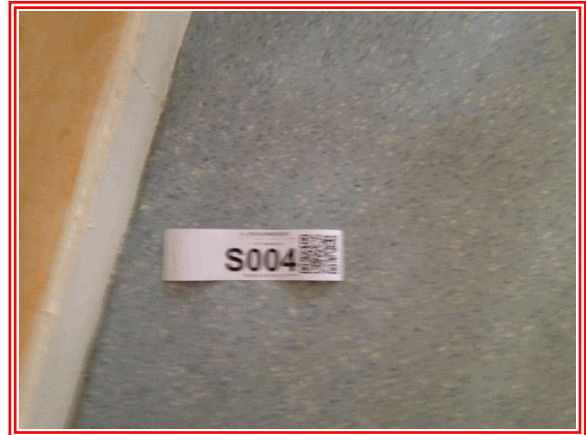
S4 - 1 (A4)

| Localisation | Catégorie | Composant | Partie de composant | Sur avis / réf pré. |
|---|---|---|---|---|
| Vol 5 (Chambre 2) | Revêtement de sol | Revêtement de sol | Colle bitumeuses | S4 |

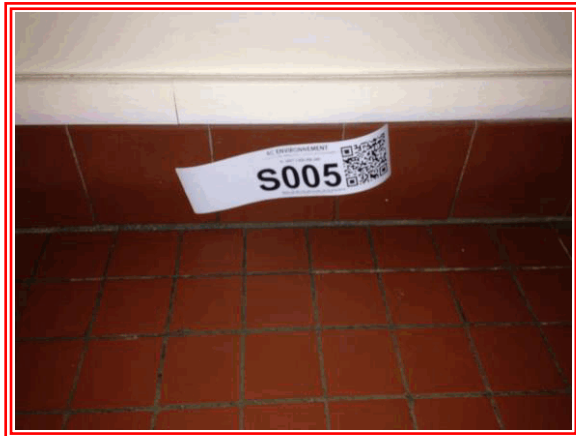
S5 - 1 (A5)

| Localisation | Catégorie | Composant | Partie de composant | Sur avis / réf pré. |
|---|---|---|---|---|
| Vol 4 (Chambre 1) | Revêtement de sol | Revêtement de sol | Dalles plastiques | S5 |

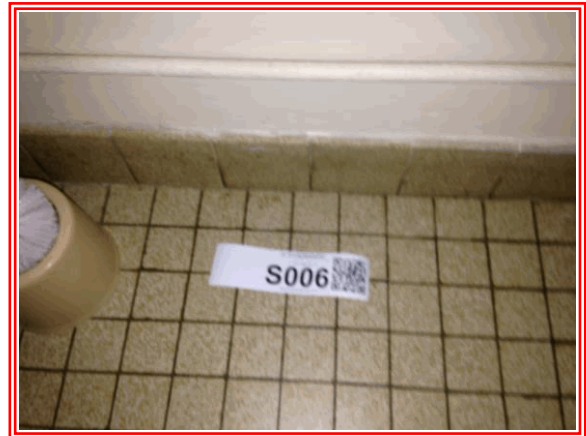
S6 - 1 (A6)

| Localisation | Catégorie | Composant | Partie de composant | Sur avis / réf pré. |
|---|---|---|---|---|
| Vol 5 (Chambre 2) | Revêtement de sol | Revêtement de sol | Dalles plastiques | S6 |
