Rapport de mission de repérage des matériaux et produits contenant de l'amiante avant travaux

Adresse :	22 RUE NOEL - RES DU LOUVRE
CP - Ville :	53200 CHATEAU GONTIER
Référence client :	_00105000030000100077_
Date du repérage :	27/06/2017
Désignation :	Appartement n° 77 de type 3 situé au 03 ème étage

Référence:
002NI001541

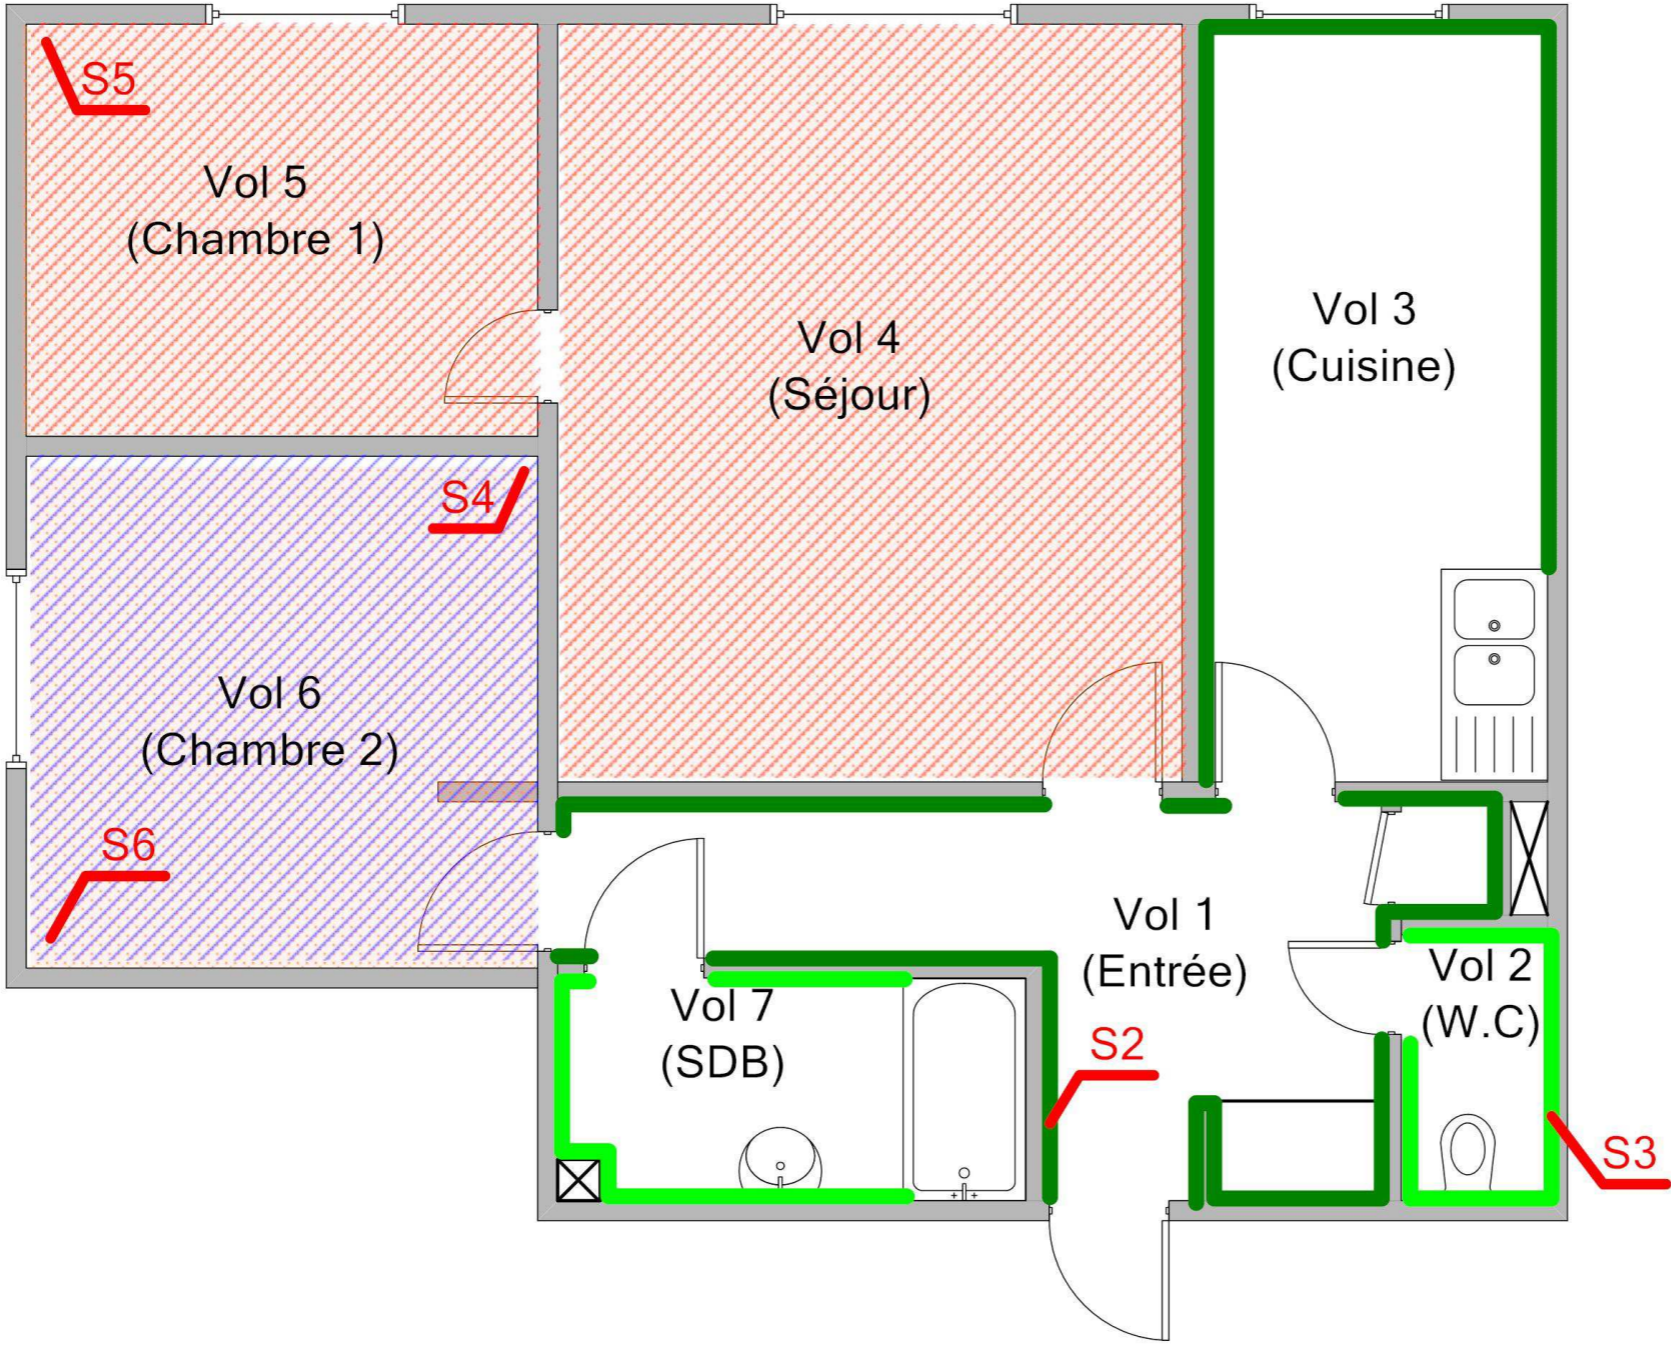
Appartement n°77	Appartement n°77 - MPCA Toutes catégories confondues

Localisation	Catégorie	Composant	Partie de composant	Sur avis / réf pré.
Vol 1 (Entrée)	Revêtement de mur	Revêtement de mur	Colle de plinthe	S2
Vol 2 (W.C)	Revêtement de mur	Revêtement de mur	Colle de plinthe	S3
Vol 6 (Chambre 2)	Revêtement de sol	Revêtement de sol	Colle bitumeuses	S4
Vol 5 (Chambre 1)	Revêtement de sol	Revêtement de sol	Dalles plastiques	S5
Vol 6 (Chambre 2)	Revêtement de sol	Revêtement de sol	Dalles plastiques	S6

S4: Colle bitumeuses
	S2: Colle de plinthe (cuisine / entrée)
	S3: Colle de plinthe (SDB / WC)
	S5: Dalles plastiques rouges
	S6: Dalles plastiques beiges

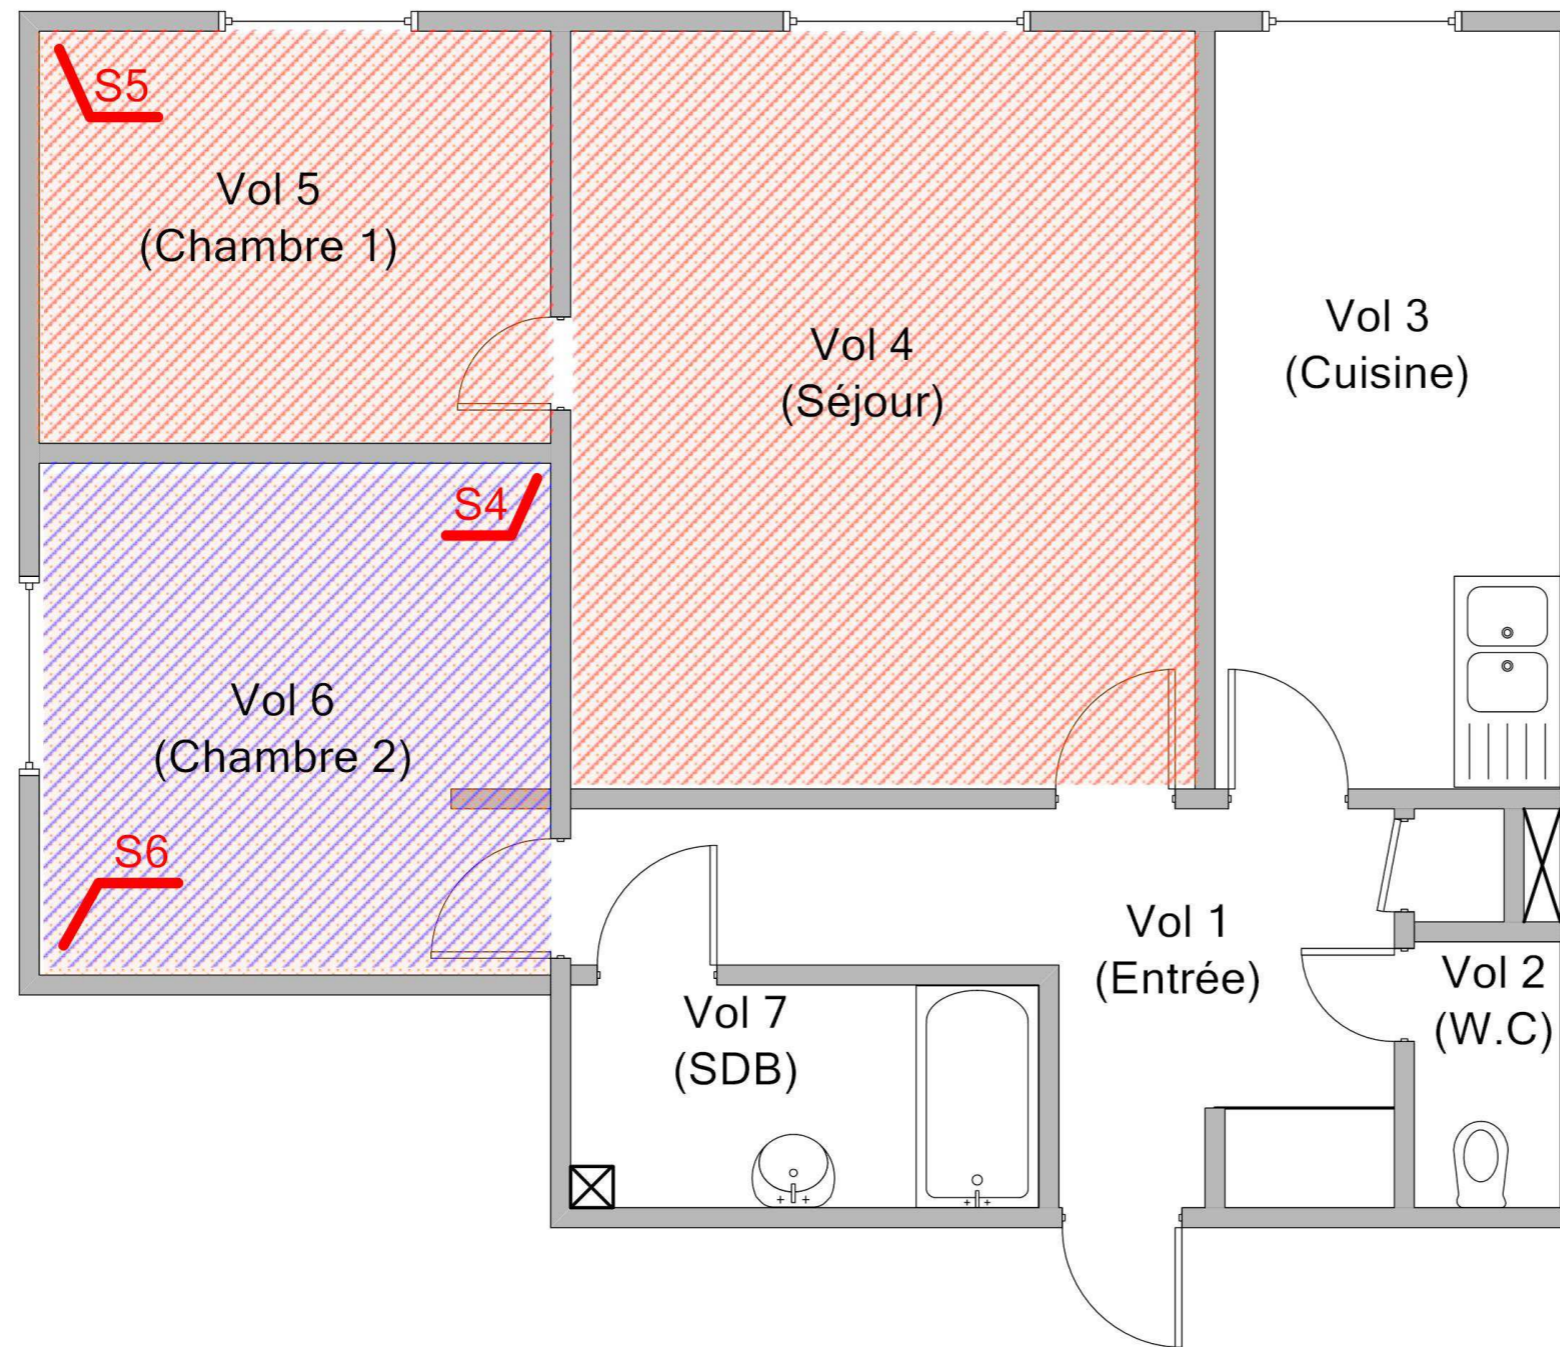
Appartement n°77	Appartement n°77 - MPCA Revêtement de sol

S4: Colle bitumeuses
	S5: Dalles plastiques rouges
	S6: Dalles plastiques beiges

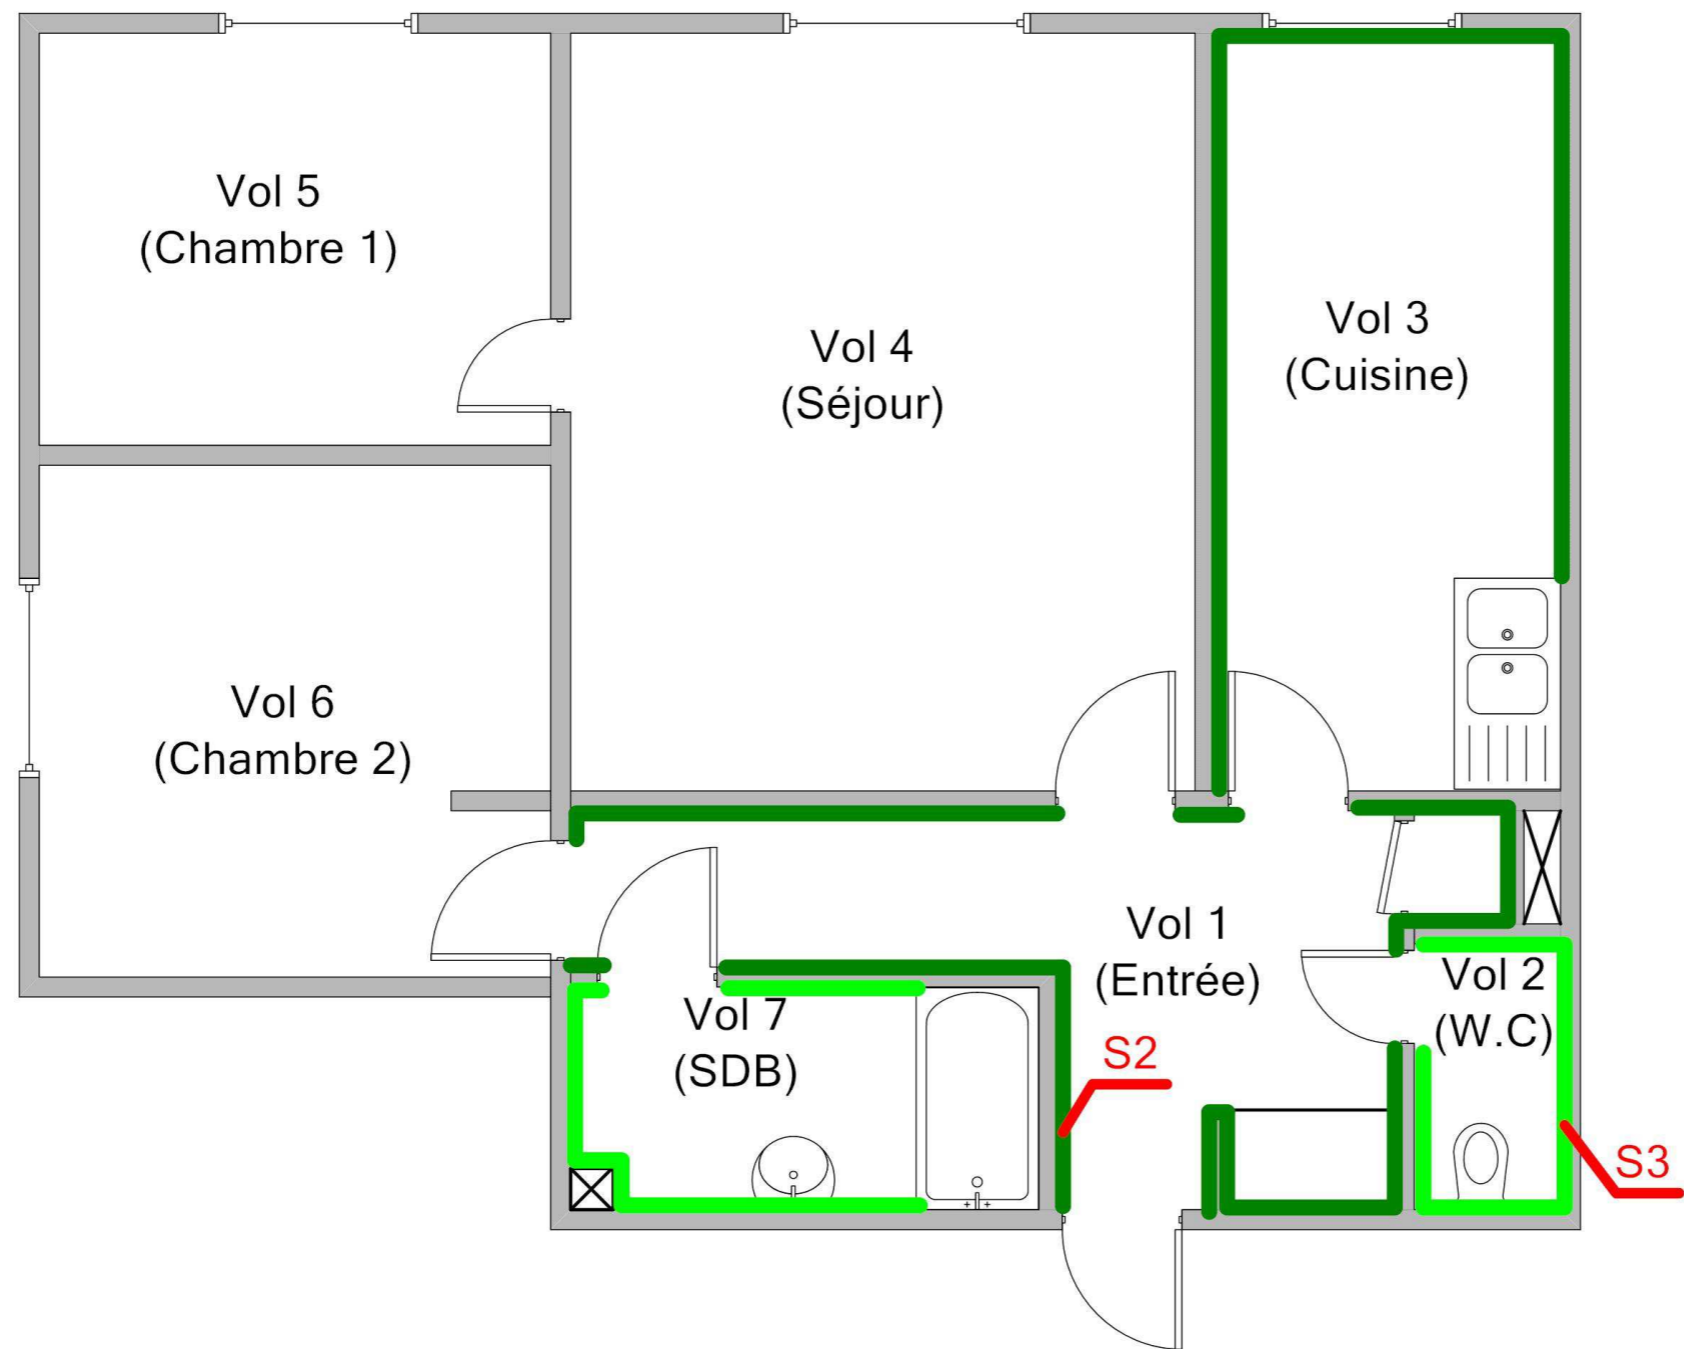
Appartement n°77	Appartement n°77 - MPCA Revêtement de mur

S2: Colle de plinthe (cuisine / entrée)
 	S3: Colle de plinthe (SDB / WC)

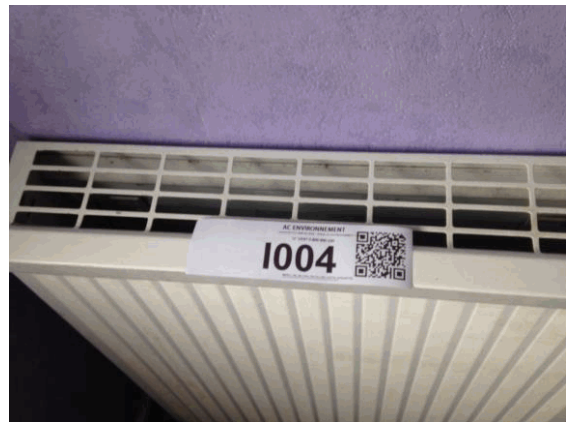
Plan	Localisation	Composant	Partie composant	Descriptif de l'action menée				Laboratoire			Conclusion
				Réf action	Observation	Précision loc.	Ref photo	Ref Prél.	Descriptif	Résultat	
Appartement n°77	Vol 7 (SDB)	Evier	Mastic étanchéité	I2			I2 - 3				Non prélevé a la demande du client
Appartement n°77	Vol 3 (Cuisine)	Evier	Mastic étanchéité	I2			I2 - 3				Non prélevé a la demande du client
Appartement n°77	Vol 3 (Cuisine)	Radiateurs	Joints	I4	Filasse		I4 - 3				Non prélevé a la demande du client
Appartement n°77	Vol 4 (Séjour)	Radiateurs	Joints	I4	Filasse		I4 - 3				Non prélevé a la demande du client
Appartement n°77	Vol 5 (Chambre 1)	Radiateurs	Joints	I4	Filasse		I4 - 3				Non prélevé a la demande du client
Appartement n°77	Vol 6 (Chambre 2)	Radiateurs	Joints	I4	Filasse		I4 - 3				Non prélevé a la demande du client
Appartement n°77	Vol 7 (SDB)	Radiateurs	Joints	I4	Filasse		I4 - 3				Non prélevé a la demande du client

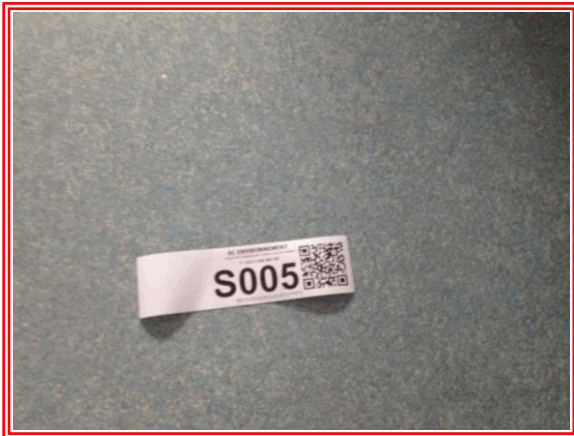
S5 - 3 (A5)	Appartement n°77 - Vol 5 (Chambre 1)	Présence sur présentation de documents
S6 - 3 (A6)	Appartement n°77 - Vol 6 (Chambre 2)	Présence sur présentation de documents
S7 - 3 (A7)	Appartement n°77 - Vol 3 (Cuisine)	Absence sur présentation de documents
S8 - 3 (A8)	Appartement n°77 - Vol 1 (Entrée)	Absence sur présentation de documents
S9 - 3 (A9)	Appartement n°77 - Vol 7 (SDB)	Absence sur présentation de documents

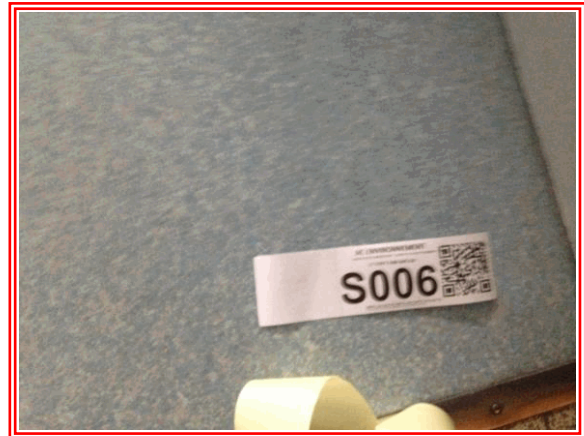
S6 - 3 (A6)

Appartement n°77	Vol 6 (Chambre 2)	Revêtement de sol	Dalles plastiques	S6	Réalisation d'un sondage	beige	S6 - 3			Présence sur document Prélèvement n°16 du dossier AC-ENVIRONNEMENT 002OY000074

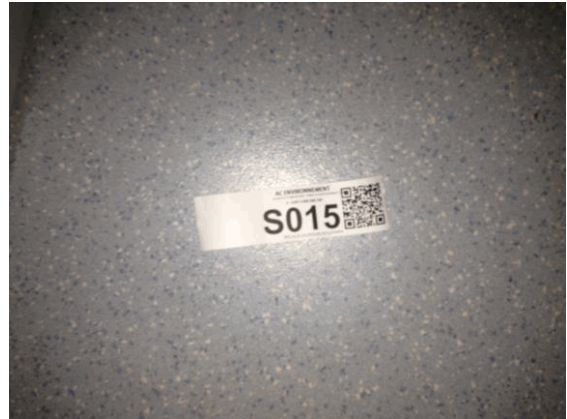
Référence	Localisation	Action
S15 - 2 (A15)	Appartement n°77 - Vol 6 (Chambre 2)	Absence sur présentation de documents
S16 - 3 (A16)	Appartement n°77 - Vol 3 (Cuisine)	Absence sur présentation de documents

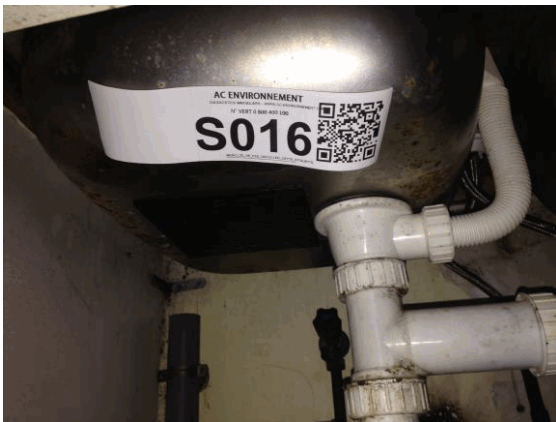
S16 - 3 (A16)

Appartement n°77	Vol 3 (Cuisine)	Evier	Tampon bitumineux	S16	Noir		S16 - 3				Négatif sur document Prélèvement n°7 du dossier AC-ENVIRONNEMENT 002OY000074
