Rapport de mission de repérage des matériaux et produits contenant de l'amiante avant travaux

Adresse :	22 RUE NOEL - RES DU LOUVRE
CP - Ville :	53200 CHATEAU GONTIER
Référence client :	_00105000030000100081_
Date du repérage :	27/06/2017
Désignation :	Appartement n° 81 de type 3 situé au 04 ème étage

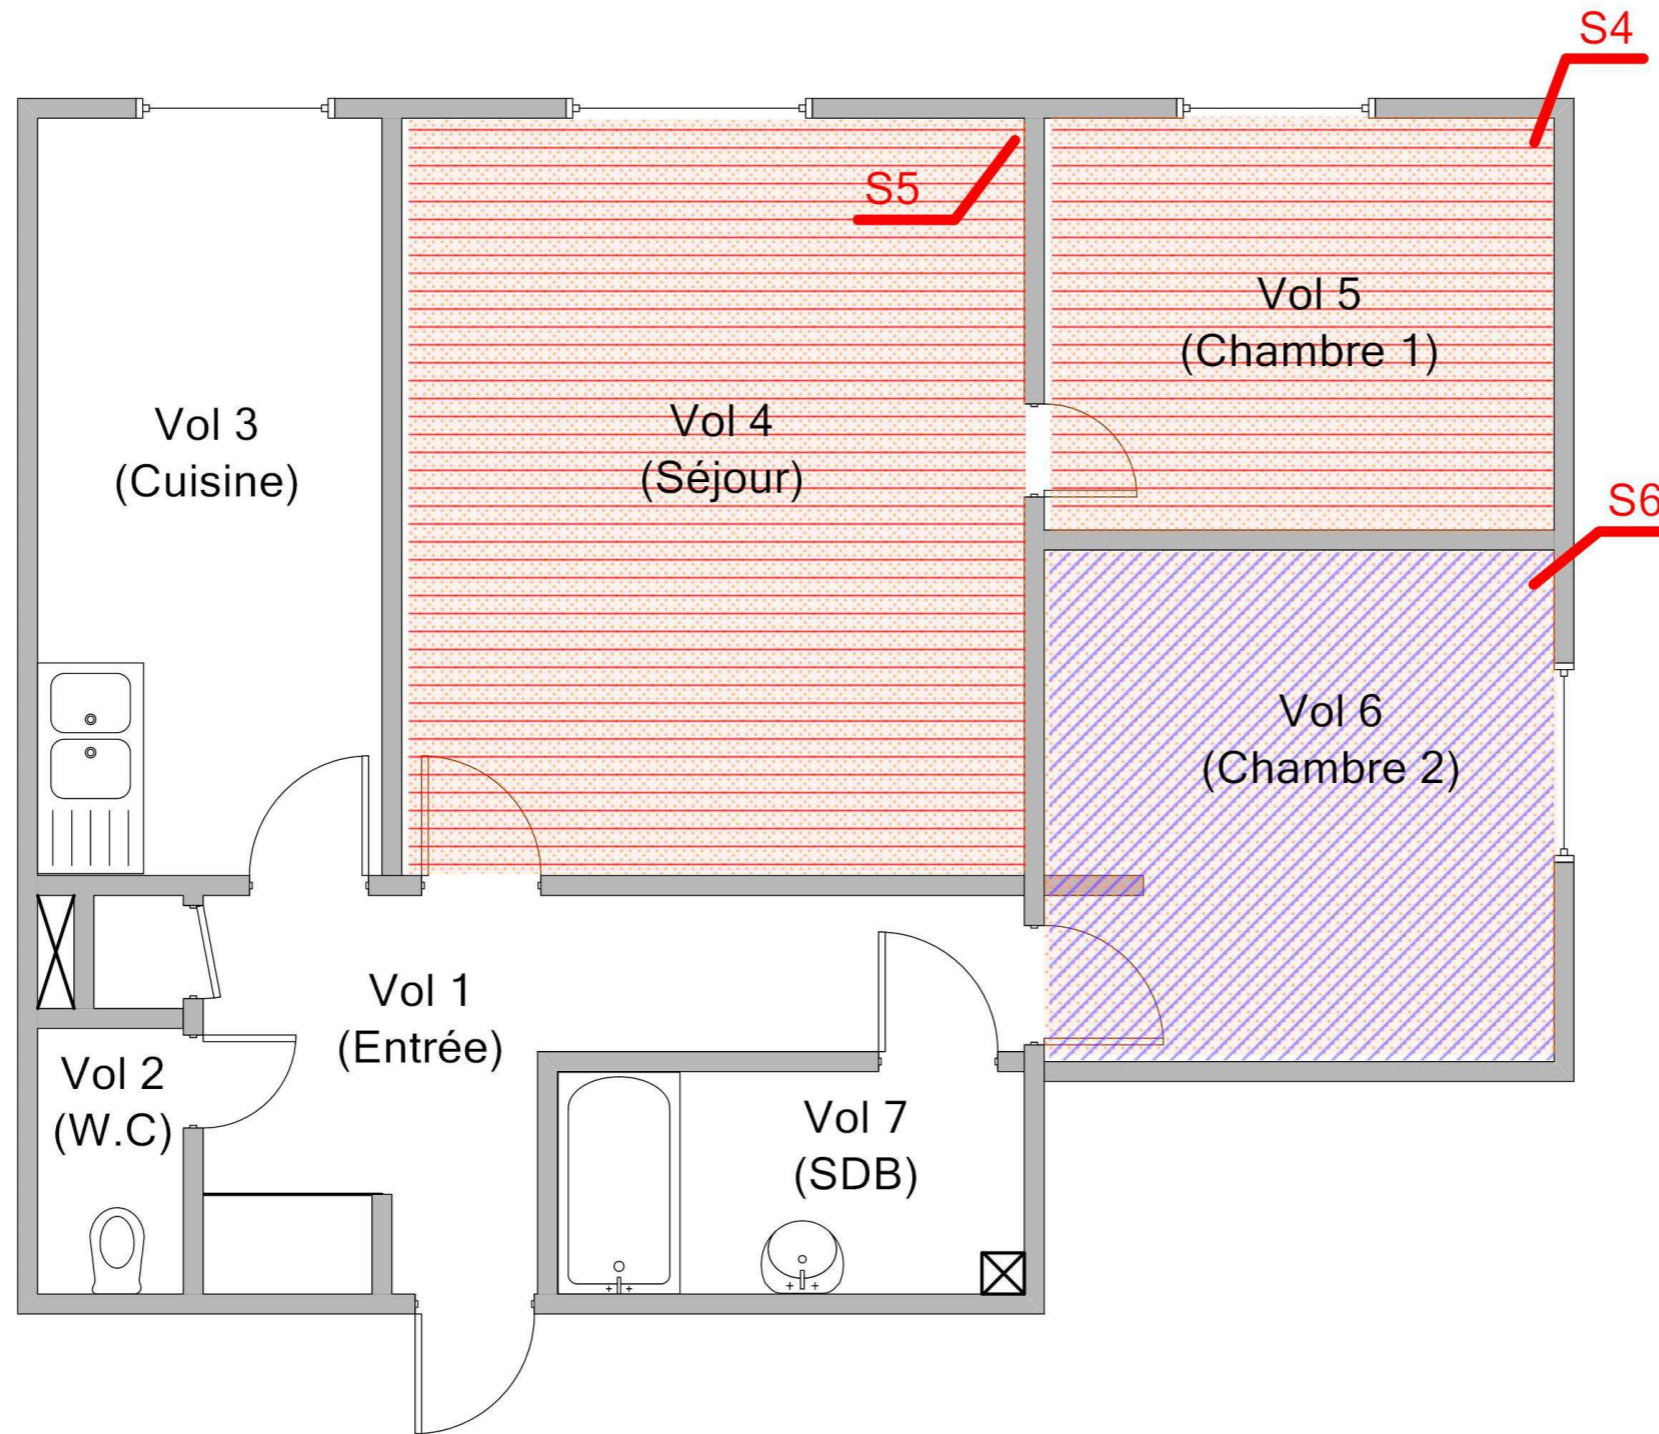
APPARTEMENT N°81 - MPCA REVÊTEMENT DE SOL

S4: Colle bitumeuses
	S6: Dalles plastiques beiges
	S5: Dalles plastiques rouges

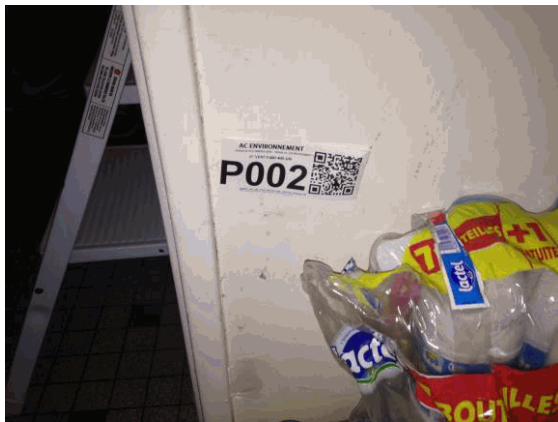
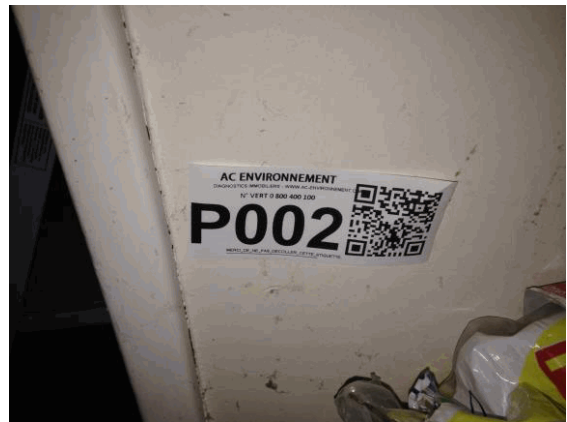
002NI001540 n°2 - 5 (P2)

Appartement n°81	Vol 2 (W.C)	Murs et cloisons	Enduit plâtre	P2	Réalisation d'un prélèvement	Cloisons pièces humides	002NI001540 n°2 - 5 - 002NI001540 n°2 - 6	P2	Enduit plâtreux blanc en vrac + peinture non séparable	Négatif	Négatif sur analyse
Appartement n°81	Vol 7 (SDB) - Vol 3 (Cuisine)	Murs et cloisons	Enduit plâtre	S14 - S15	Sondage et extension de la zone homogène du prélèvement P2	Cloisons pièces humides	002NI001540 n°2 - 5 - 002NI001540 n°2 - 6	P2	Enduit plâtreux blanc en vrac + peinture non séparable	Négatif	Négatif sur analyse
Appartement n°81	Vol 4 (Séjour)	Murs et cloisons	Enduit plâtre	P4	Réalisation d'un prélèvement	Cloisons pièces sèches	002NI001540 n°4 - 5 - 002NI001540 n°4 - 6	P4	Enduit plâtreux blanc en vrac + peinture non séparable + matériau rouge en faible quantité non séparable	Négatif	Négatif sur analyse

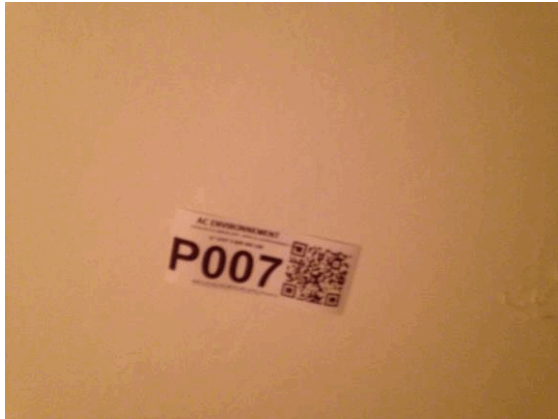
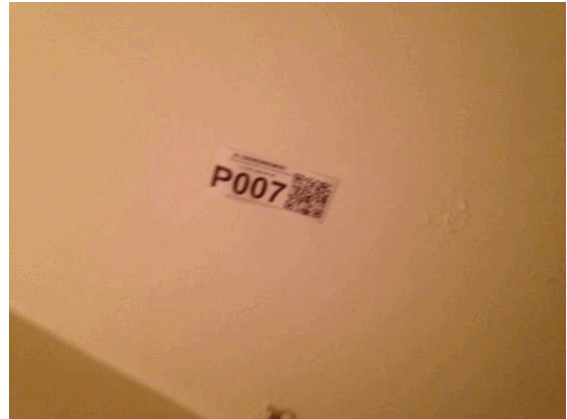
002NI001540 n°7 - 6 (P7)

Appartement n°81	Vol 2 (W.C) - Vol 3 (Cuisine)	Plafonds	Enduit plâtre	S26 - S27	Sondage et extension de la zone homogène du prélèvement P7	Pièces humides	002NI0015 40 n°7 - 5 - 002NI0015 40 n°7 - 6	P7	Enduit plâtreux blanc en vrac + peinture non séparable	Négatif	Négatif sur analyse

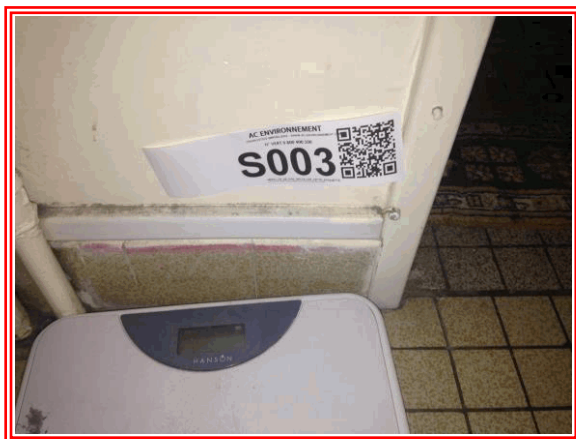
S3 - 3 (A3)

Appartement n°81	Vol 7 (SDB)	Revêtement de mur	Colle de plinthe	S3	Sondage et extension de la zone homogène du sondage S3	Beige 7*7	S3 - 3			Présence sur document Prélèvement n°12 du dossier AC-ENVIRONNEMENT 002OY000074

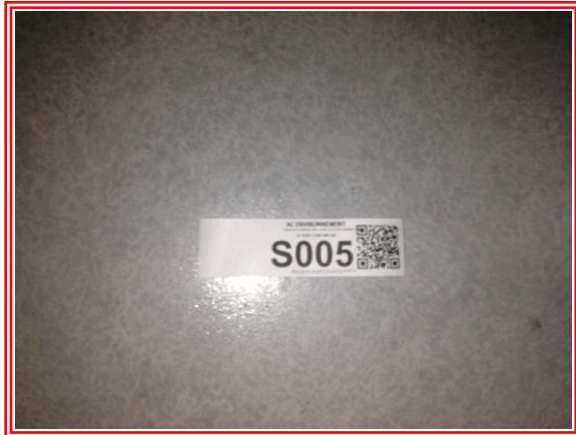
S5 - 3 (A5)

Appartement n°81	Vol 5 (Chambre 1)	Revêtement de sol	Dalles plastiques	S5	Sondage et extension de la zone homogène du sondage S5	rouges	S5 - 3				Présence sur document Prélèvement n°19 du dossier AC-ENVIRONNEMENT 002OY000074

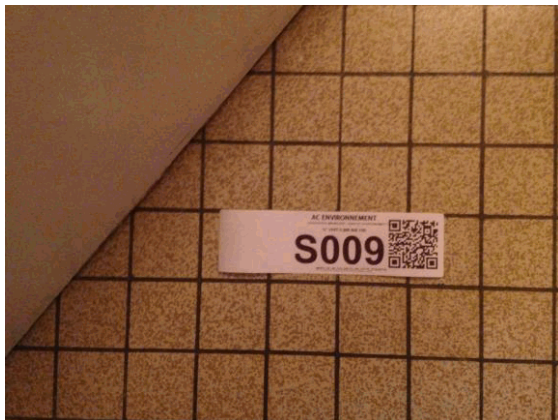
S9 - 3 (A9)

Appartement n°81	Vol 7 (SDB)	Revêtement de sol	Colles de carrelage	S9	Beige 3*3		S9 - 3				Négatif sur document Prélèvement n°11 du dossier AC-ENVIRONNEMENT 002OY000074

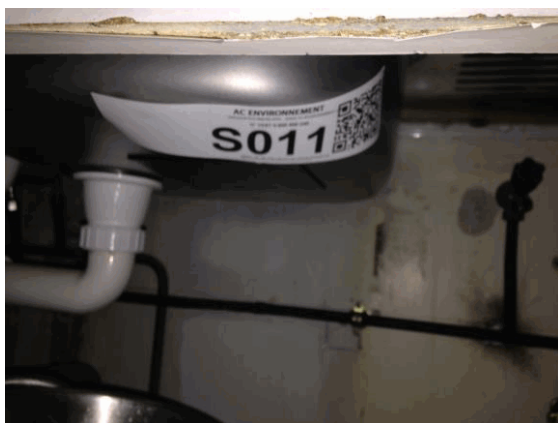
S11 - 3 (A11)

Appartement n°81	Vol 3 (Cuisine)	Evier	Tampon bitumineux	S11	Noir		S11 - 3				Négatif sur document Prélèvement n°7 du dossier AC-ENVIRONNEMENT 002OY000074
