Rapport de mission de repérage des matériaux et produits contenant de l'amiante avant travaux

Adresse :	22 RUE NOEL - RES DU LOUVRE
CP - Ville :	53200 CHATEAU GONTIER
Référence client :	_00105000030000100083_
Date du repérage :	26/06/2017
Désignation :	Appartement n° 83 de type 3 situé au 04 ème étage

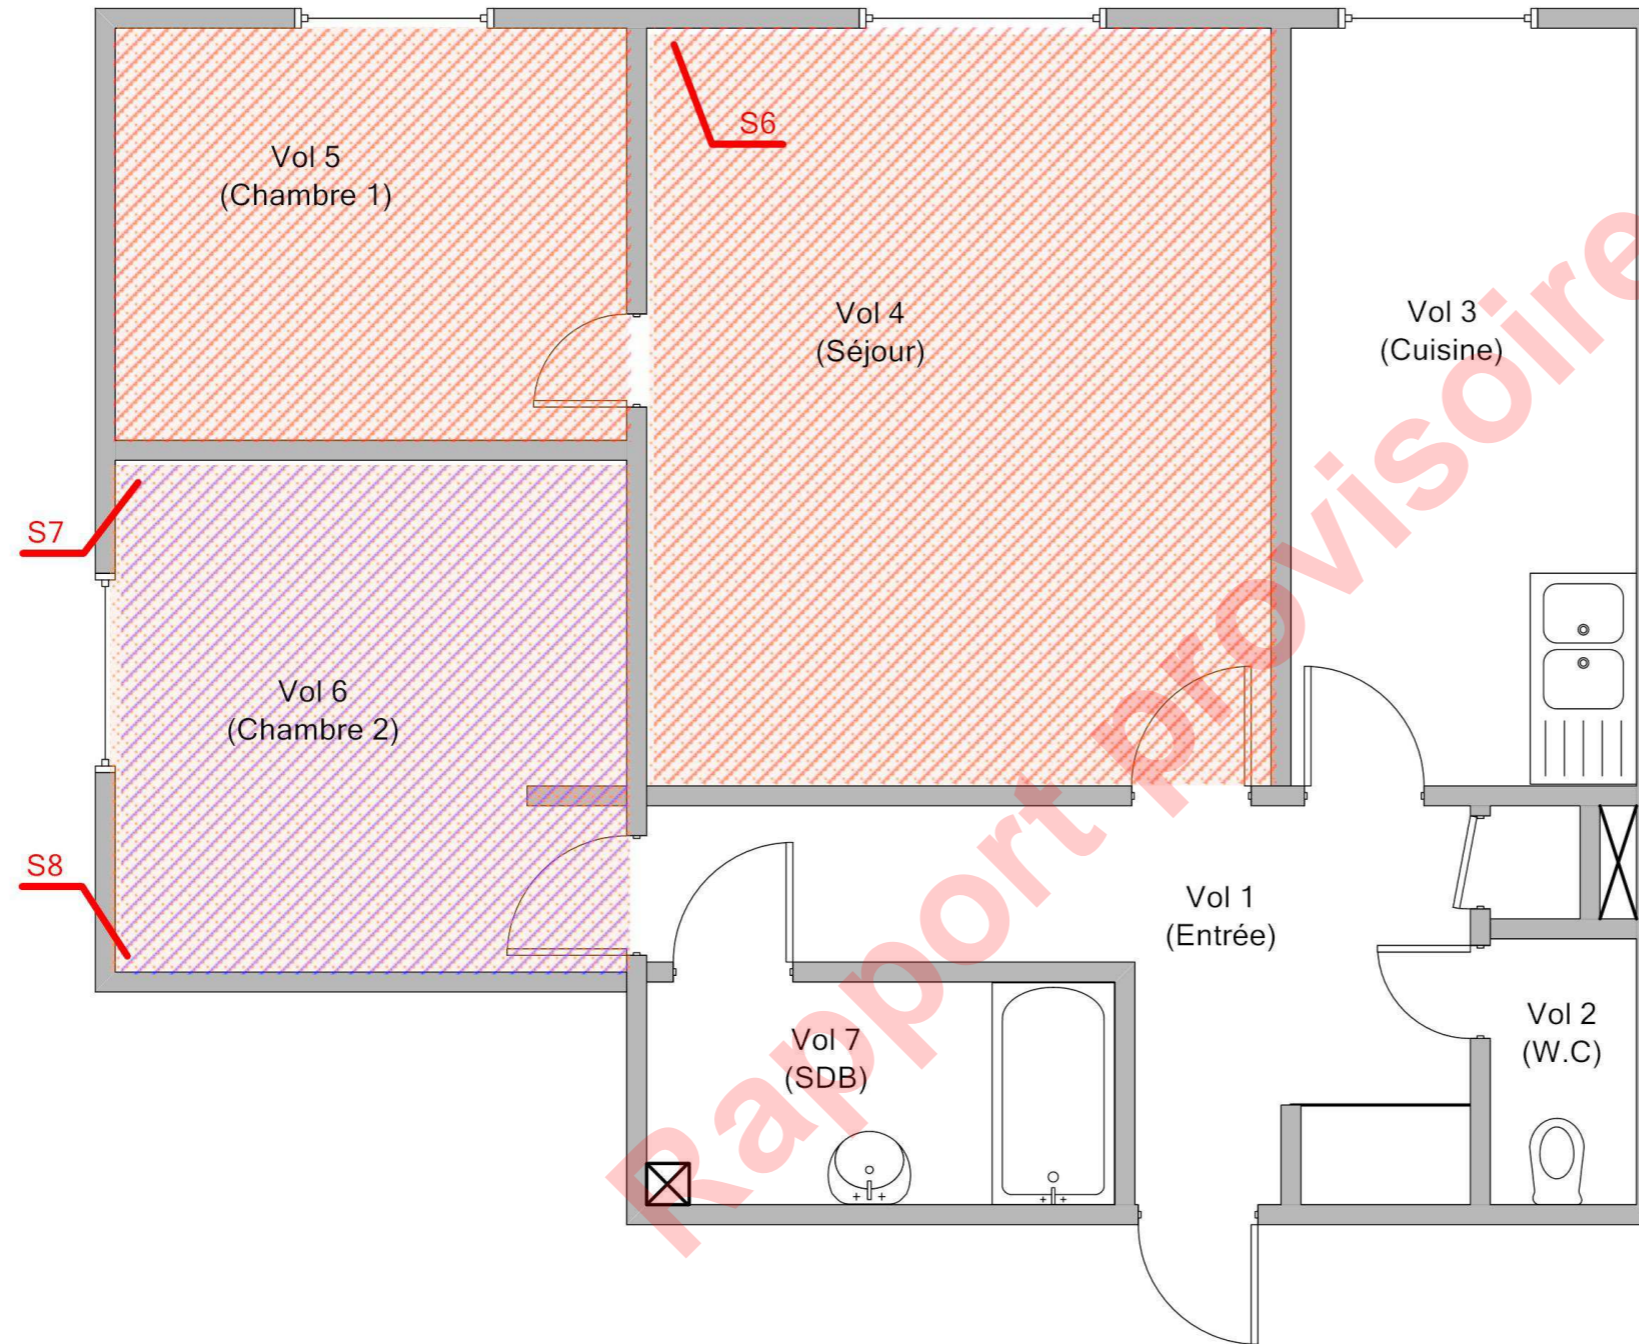
APPARTEMENT N°83 - MPCA REVÊTEMENT DE SOL

Appartement n°83	Vol 5 (Chambre 1)	Revêtement de sol	Colle bitumeuses	S8	Sondage et extension de la zone homogène du sondage S8	Colle noire	S8 - 2			Présence sur document Prélèvement n°18 du dossier AC-ENVIRONNEMENT 002OY000074

S8: Colle bitumeuses

S6: Dalles plastiques rouges

S7: Dalles plastiques beiges

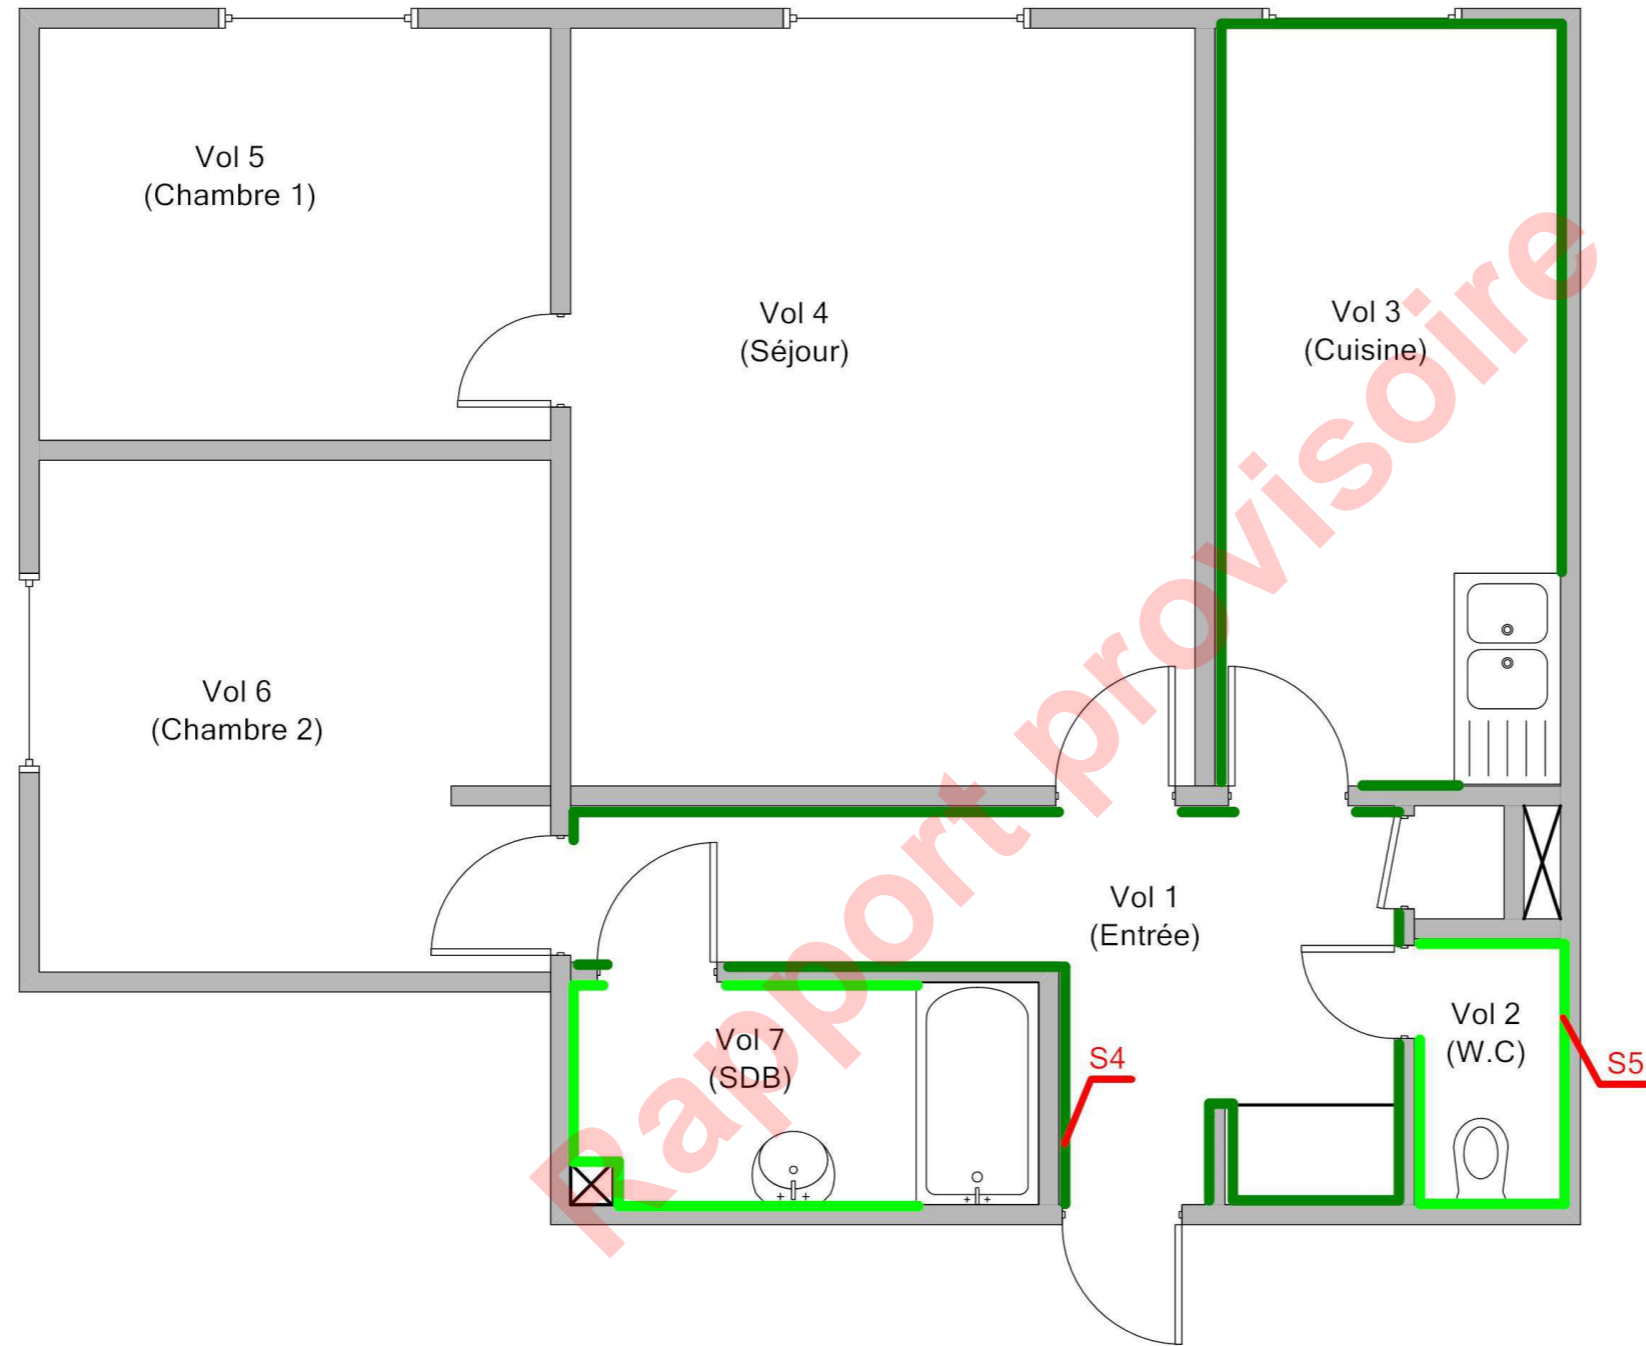
APPARTEMENT N°83 - MPCA REVÊTEMENT DE MUR

S5: Colle de plinthe (SDB / WC)

S4: Colle de plinthe (cuisine / entrée)

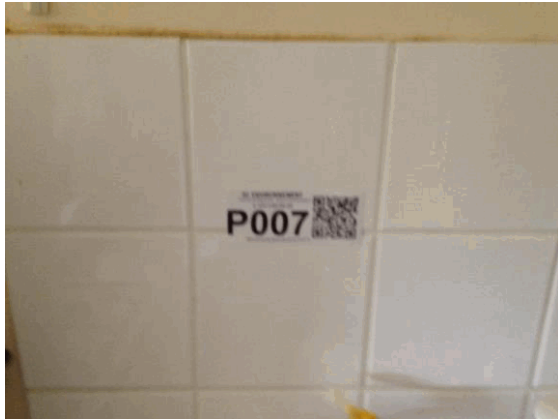
002NI001535 n°7 - 4 (P7)

Appartement n°83	Vol 7 (SDB)	Revêtement de mur	Colle de carrelage (faïence)	P7	Sondage et extension de la zone homogène du prélèvement P7	Blanche 5*5	002NI001535 n°7 - 4	P7	Colle blanche + peinture non séparable + carrelage blanc + peinture non séparable	Négatif	Négatif sur analyse
Appartement n°83	Vol 3 (Cuisine)	Revêtement de mur	Colle de carrelage (faïence)	P8	Réalisation d'un prélèvement	Blanche 5*5	002NI001535 n°8 - 3	P8	Colle blanche en faible quantité + peinture non séparable + matériau souple blanc + carrelage blanc	Négatif	Négatif sur analyse

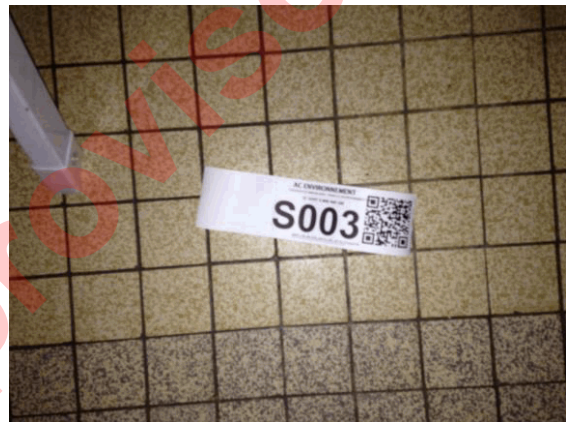
S3 - 2 (A3)

Appartement n°83	Vol 7 (SDB)	Revêtement de sol	Colles de carrelage	S3	Beige 3*3		S3 - 2			Négatif sur document Prélèvement n°11 du dossier AC-ENVIRONNEMENT 002OY000074
