Rapport de mission de repérage des matériaux et produits contenant de l'amiante avant travaux

Adresse :	22 RUE NOEL - RES DU LOUVRE
CP - Ville :	53200 CHATEAU GONTIER
Référence client :	_00105000030000100084_
Date du repérage :	26/06/2017
Désignation :	Appartement n° 84 de type 3 situé au 04 ème étage

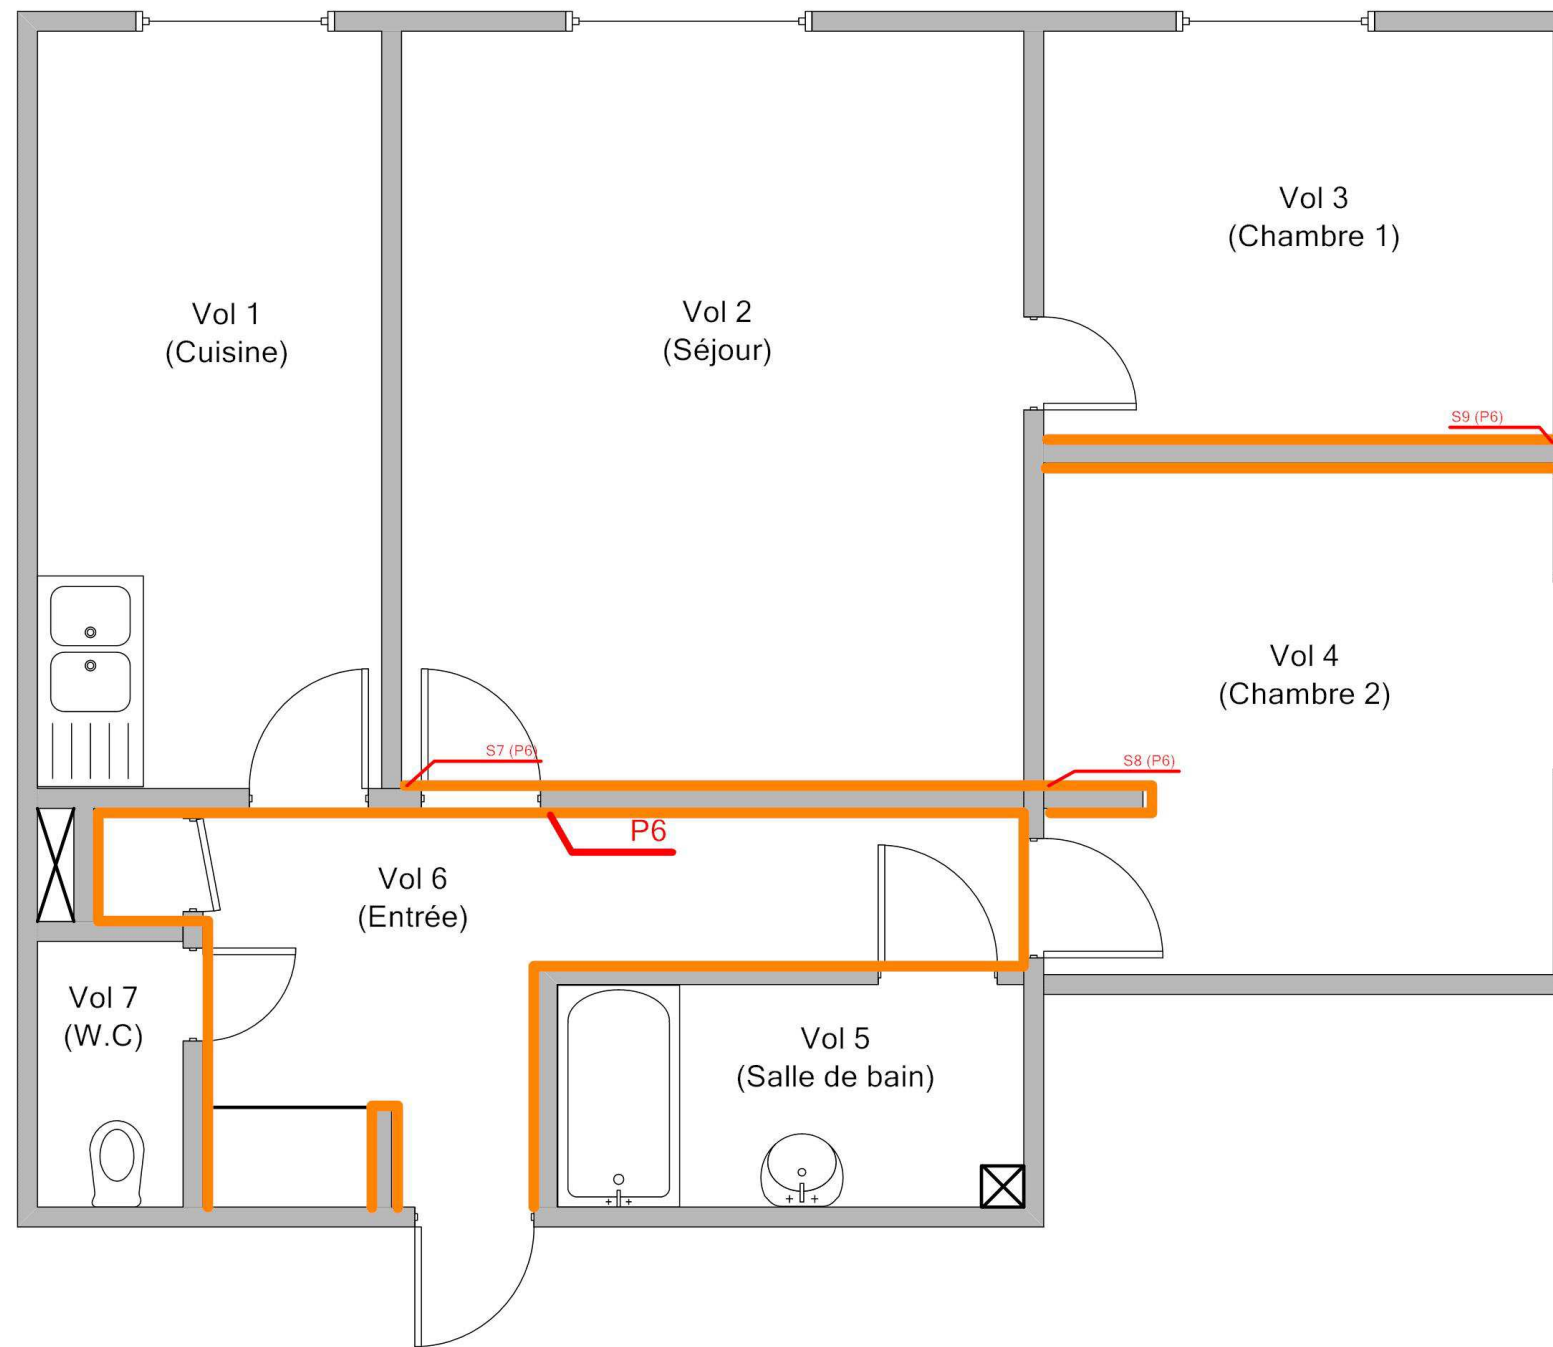
APPARTEMENT N°84 - MPCA PAROIS VERTICALES INTÉRIEURES ET ENDUITS

P6 : Enduit plâtre
(Cloisons et doublages
pièces sèches)

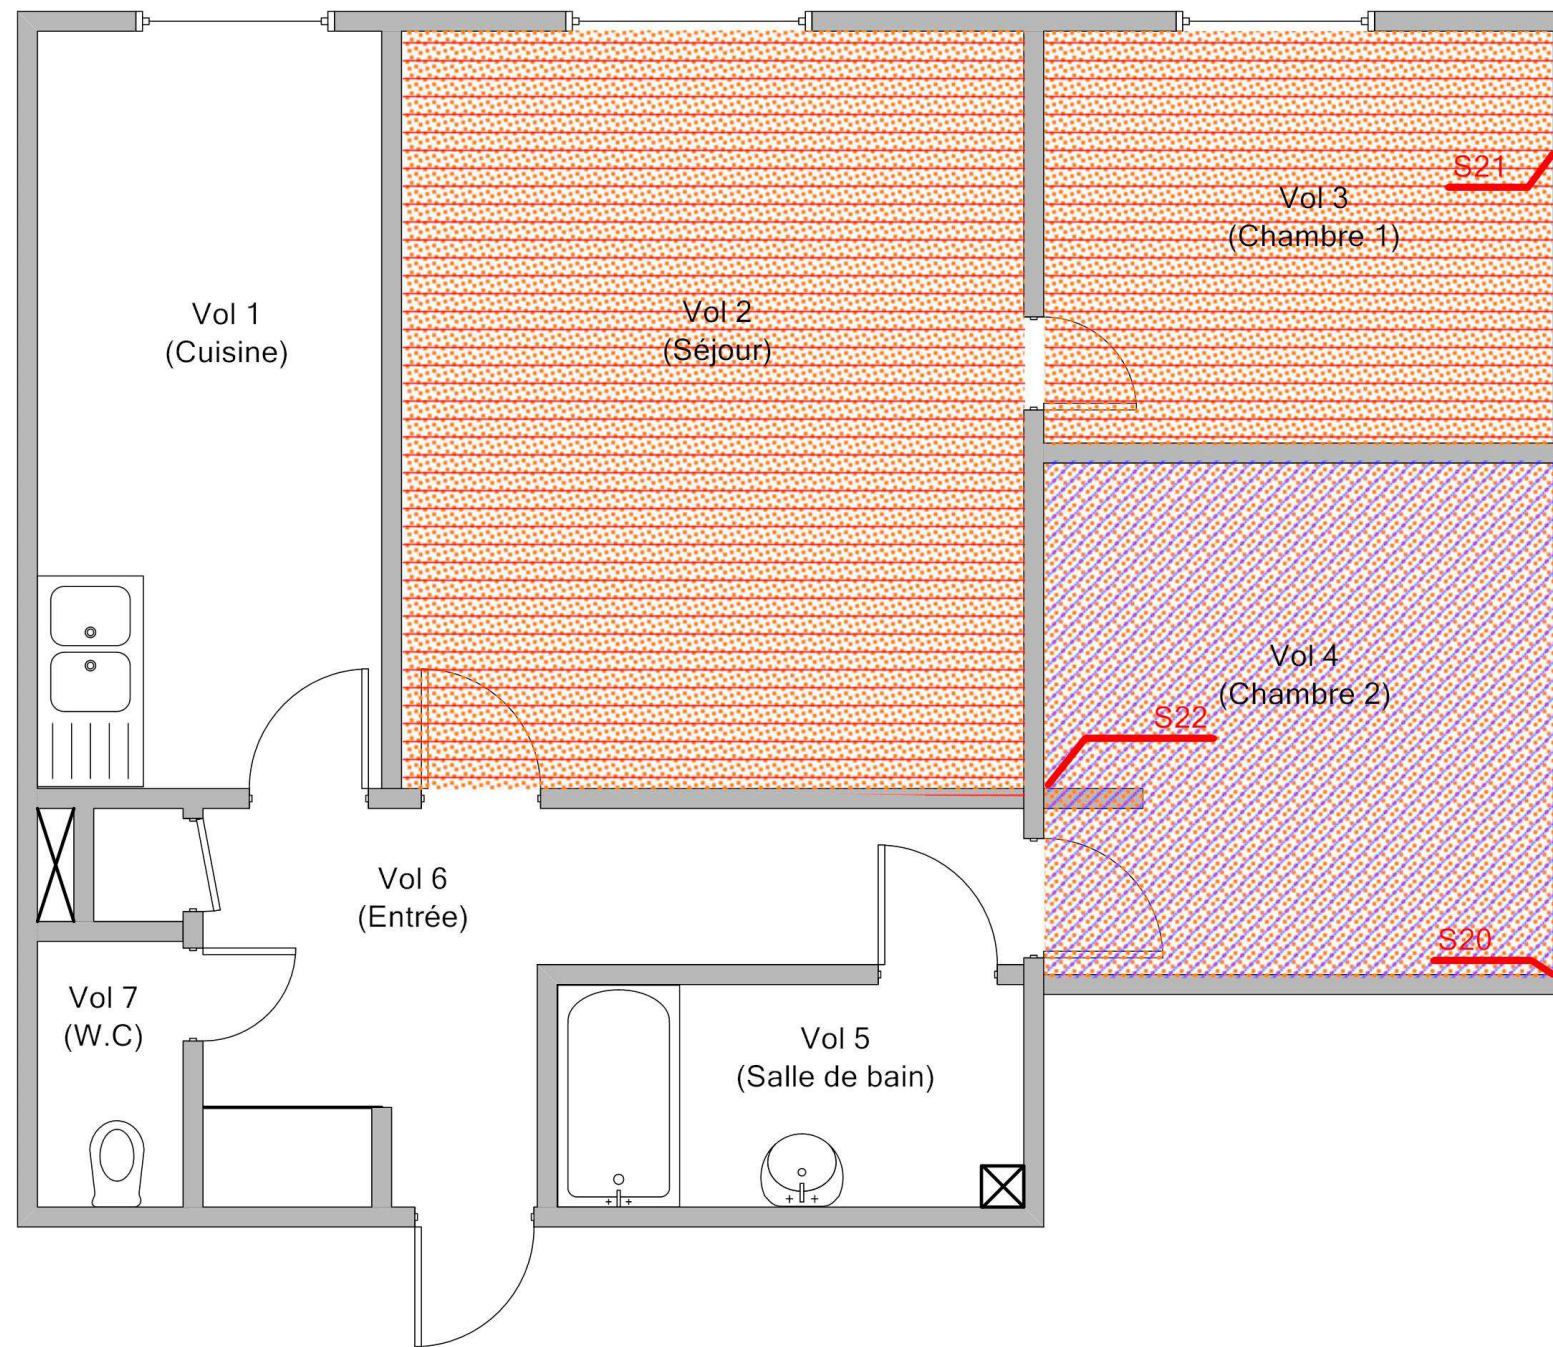
APPARTEMENT N°84 - MPCA REVÊTEMENT DE SOL

S21: Dalles plastiques

S20: Colles bitumineuse

S22: Dalles plastiques

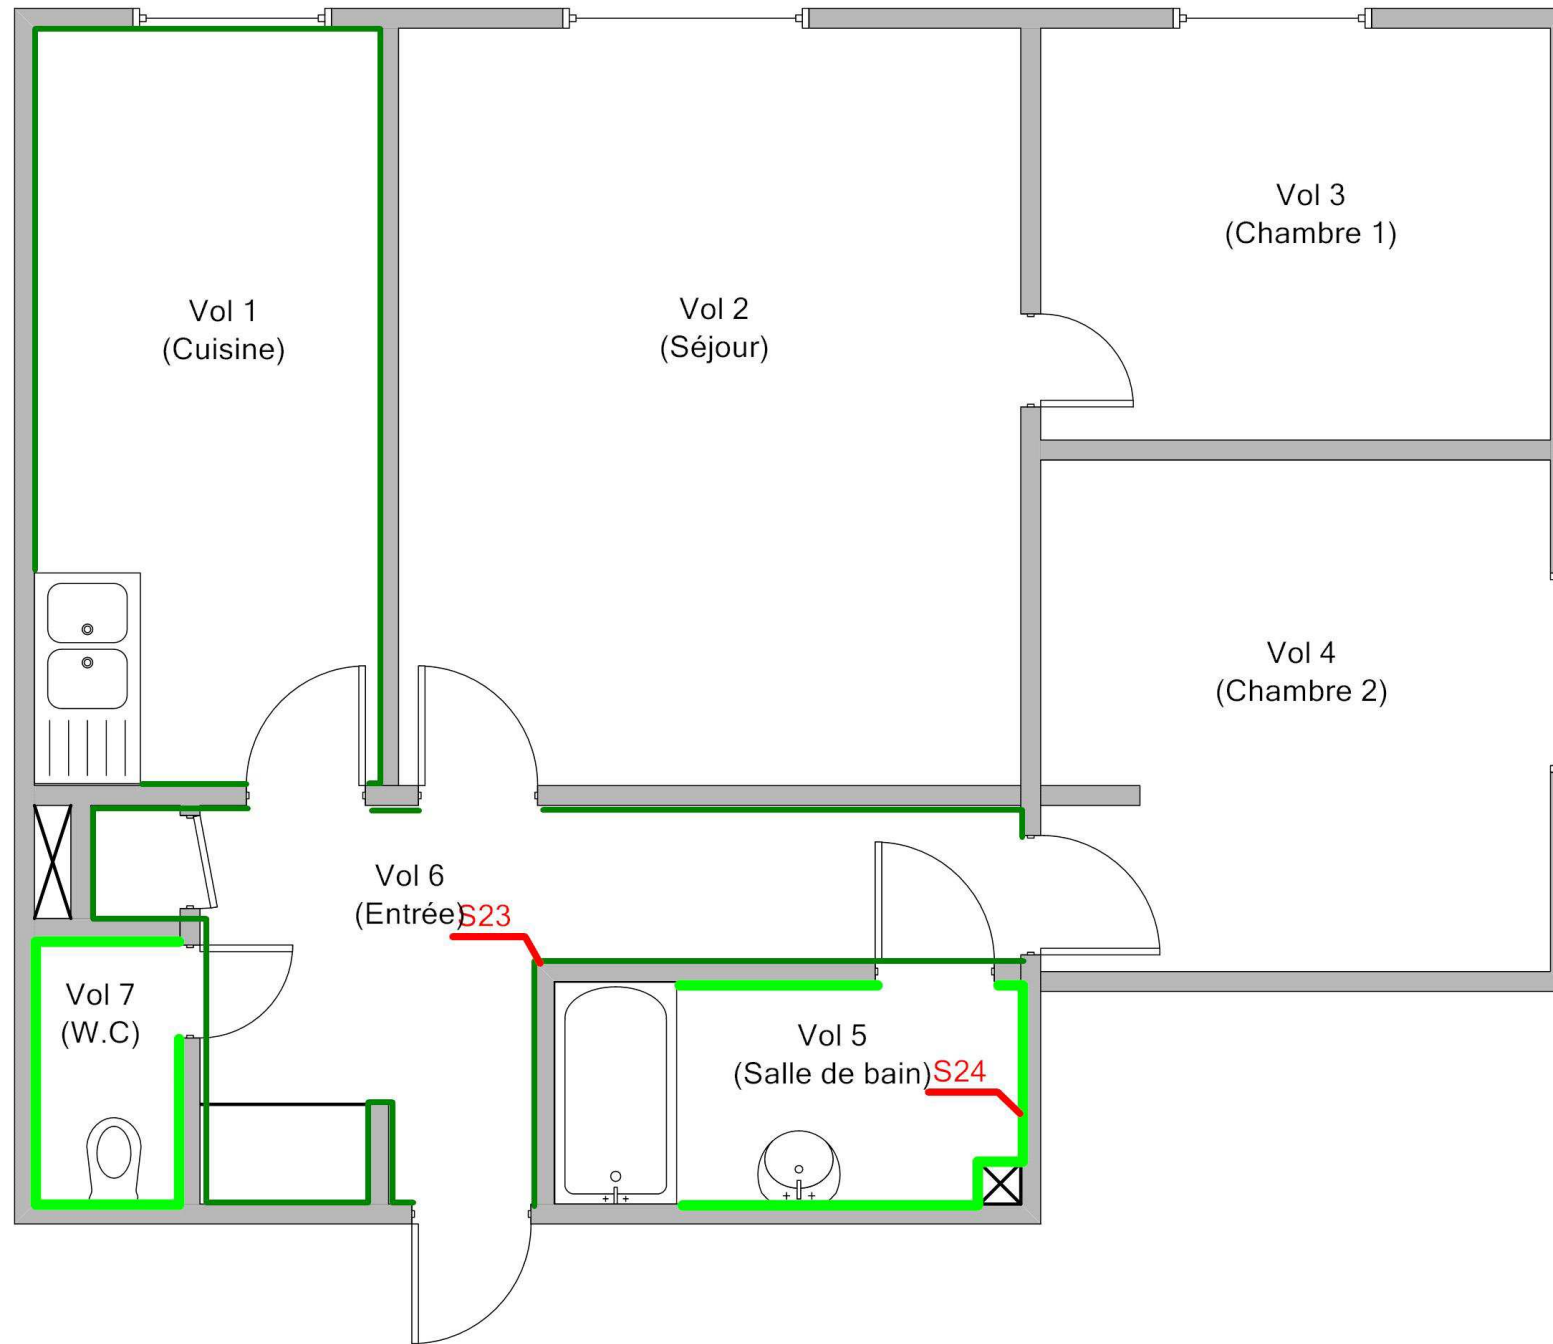
APPARTEMENT N°84 - MPCA REVÊTEMENT DE MUR

S24: Colle de plinthe (SDB / WC)

S23: Colle de plinthe (cuisine / entrée)

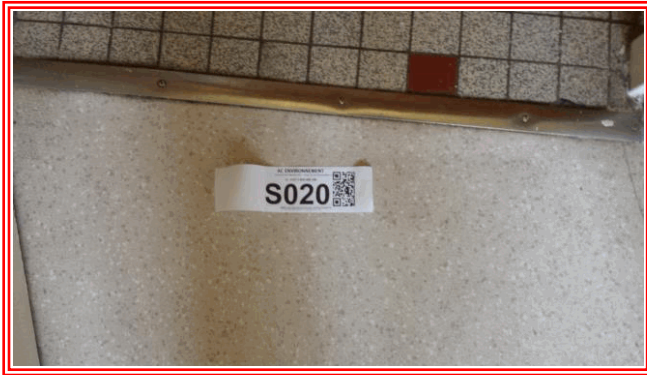
S20 - 1 (A20)

Appartement n°84	Vol 4 (Chambre 2)	Revêtement de sol	Colles de revêtement de sol	S20	Réalisation d'un sondage		S20 - 1				Présence sur document Prélèvement n°8 du dossier AC-ENVIRONNEMENT 002HD001302
Appartement n°84	Vol 3 (Chambre 1)	Revêtement de sol	Colles de revêtement de sol	S20	Sondage et extension de la zone homogène du sondage S20		S20 - 1				Présence sur document Prélèvement n°8 du dossier AC-ENVIRONNEMENT 002HD001302
Appartement n°84	Vol 2 (Séjour)	Revêtement de sol	Colles de revêtement de sol	S20	Sondage et extension de la zone homogène du sondage S20		S20 - 1				Présence sur document Prélèvement n°8 du dossier AC-ENVIRONNEMENT 002HD001302

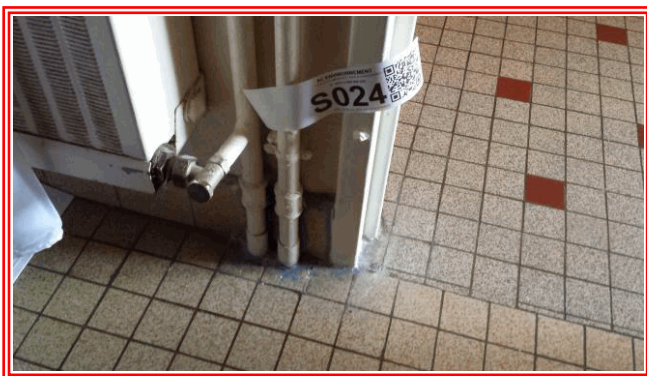
S24 - 1 (A24)

Appartement n°84	Vol 5 (Salle de bain)	Revêtement de mur	Colle de carrelage (plinthe)	S24	Réalisation d'un sondage	Beige 5*5	S24 - 1				Présence sur document Prélèvement n°12 du dossier AC-ENVIRONNEMENT 002OY000074
