## Rapport de mission de repérage des matériaux et produits contenant de l'amiante avant travaux

Adresse :	22 RUE NOEL - RES DU LOUVRE
CP - Ville :	53200 CHATEAU GONTIER
Référence client :	_00105000030000100091_
Date du repérage :	27/06/2017
Désignation :	Appartement n° 91 de type 2 situé au 05 ème étage

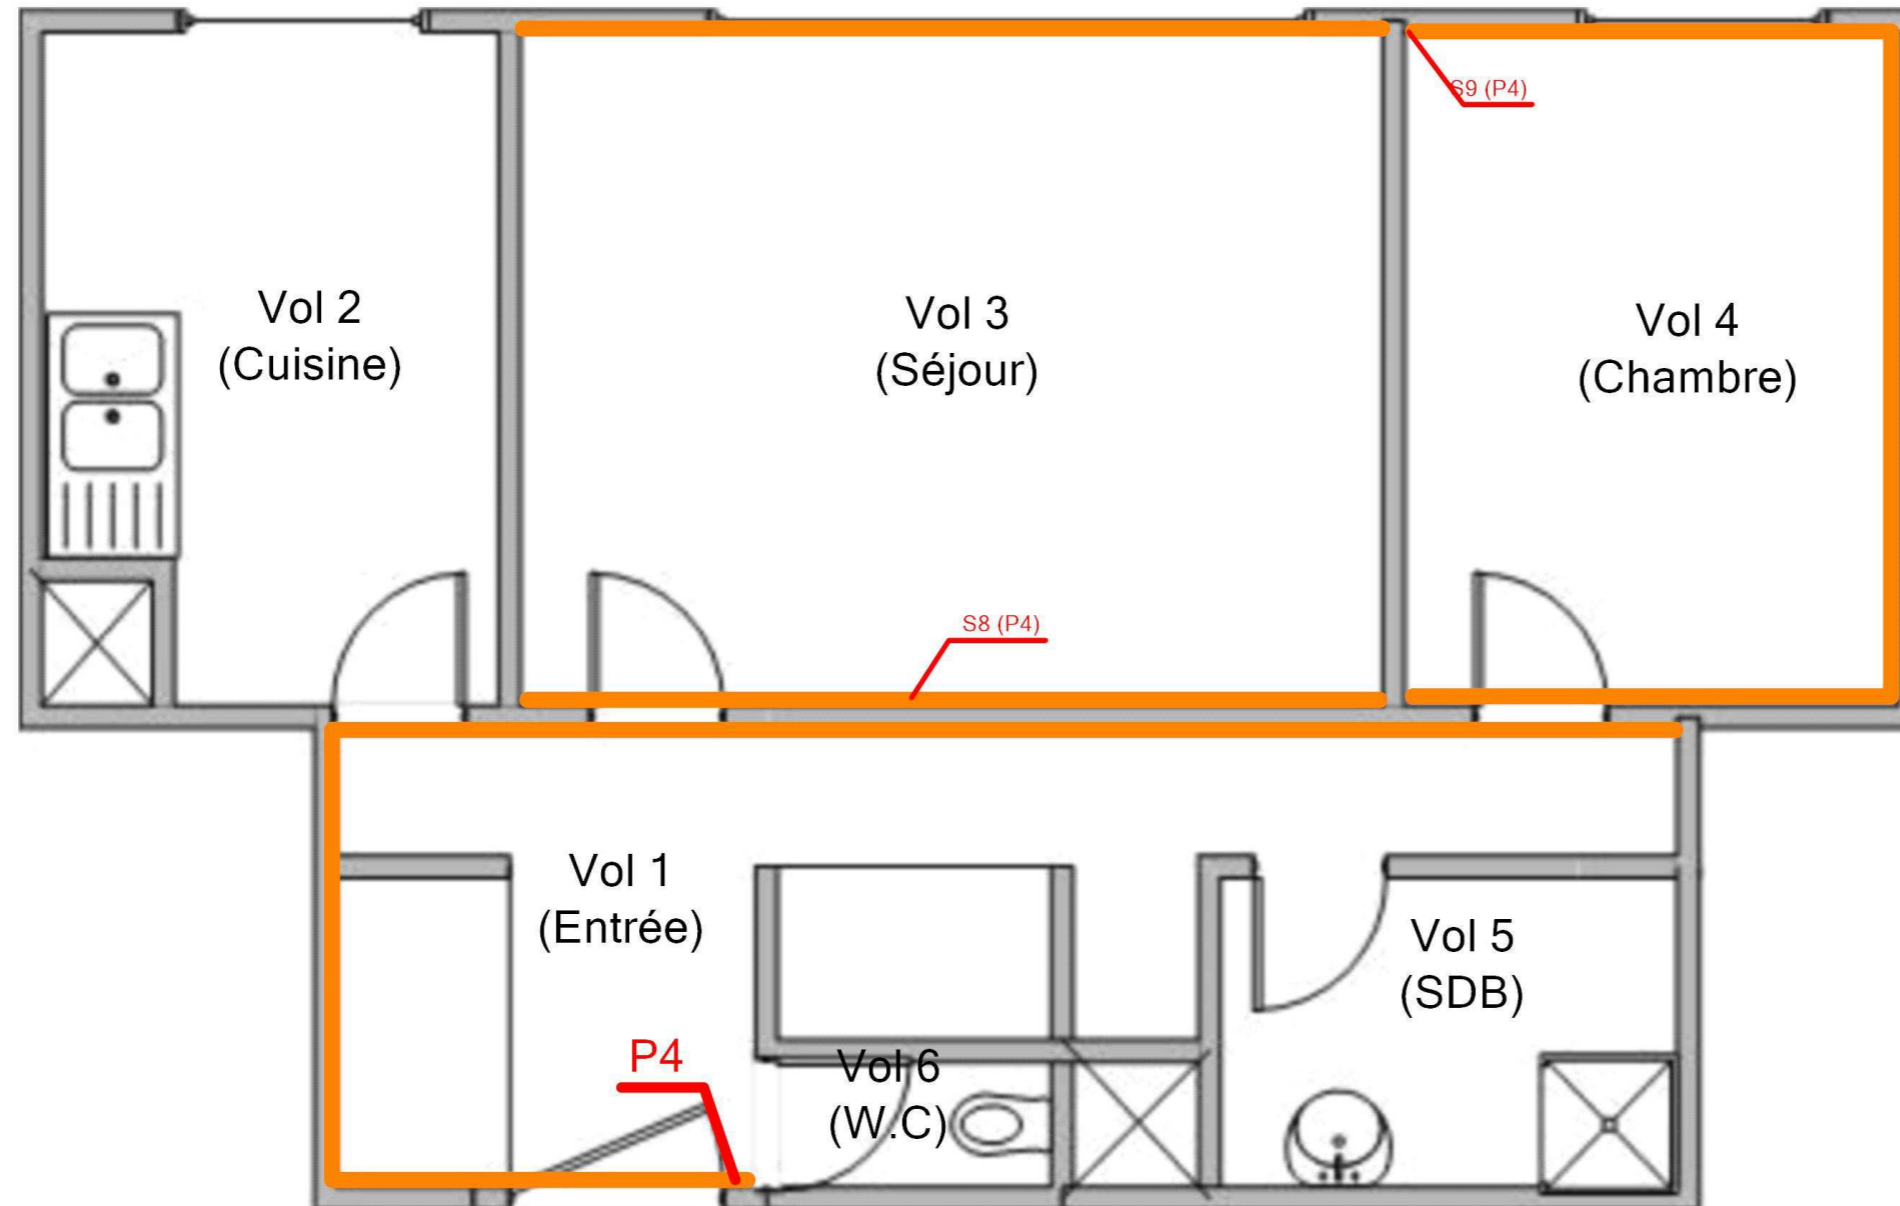
P4 : Enduit plâtre (Porteurs pièces sèches)

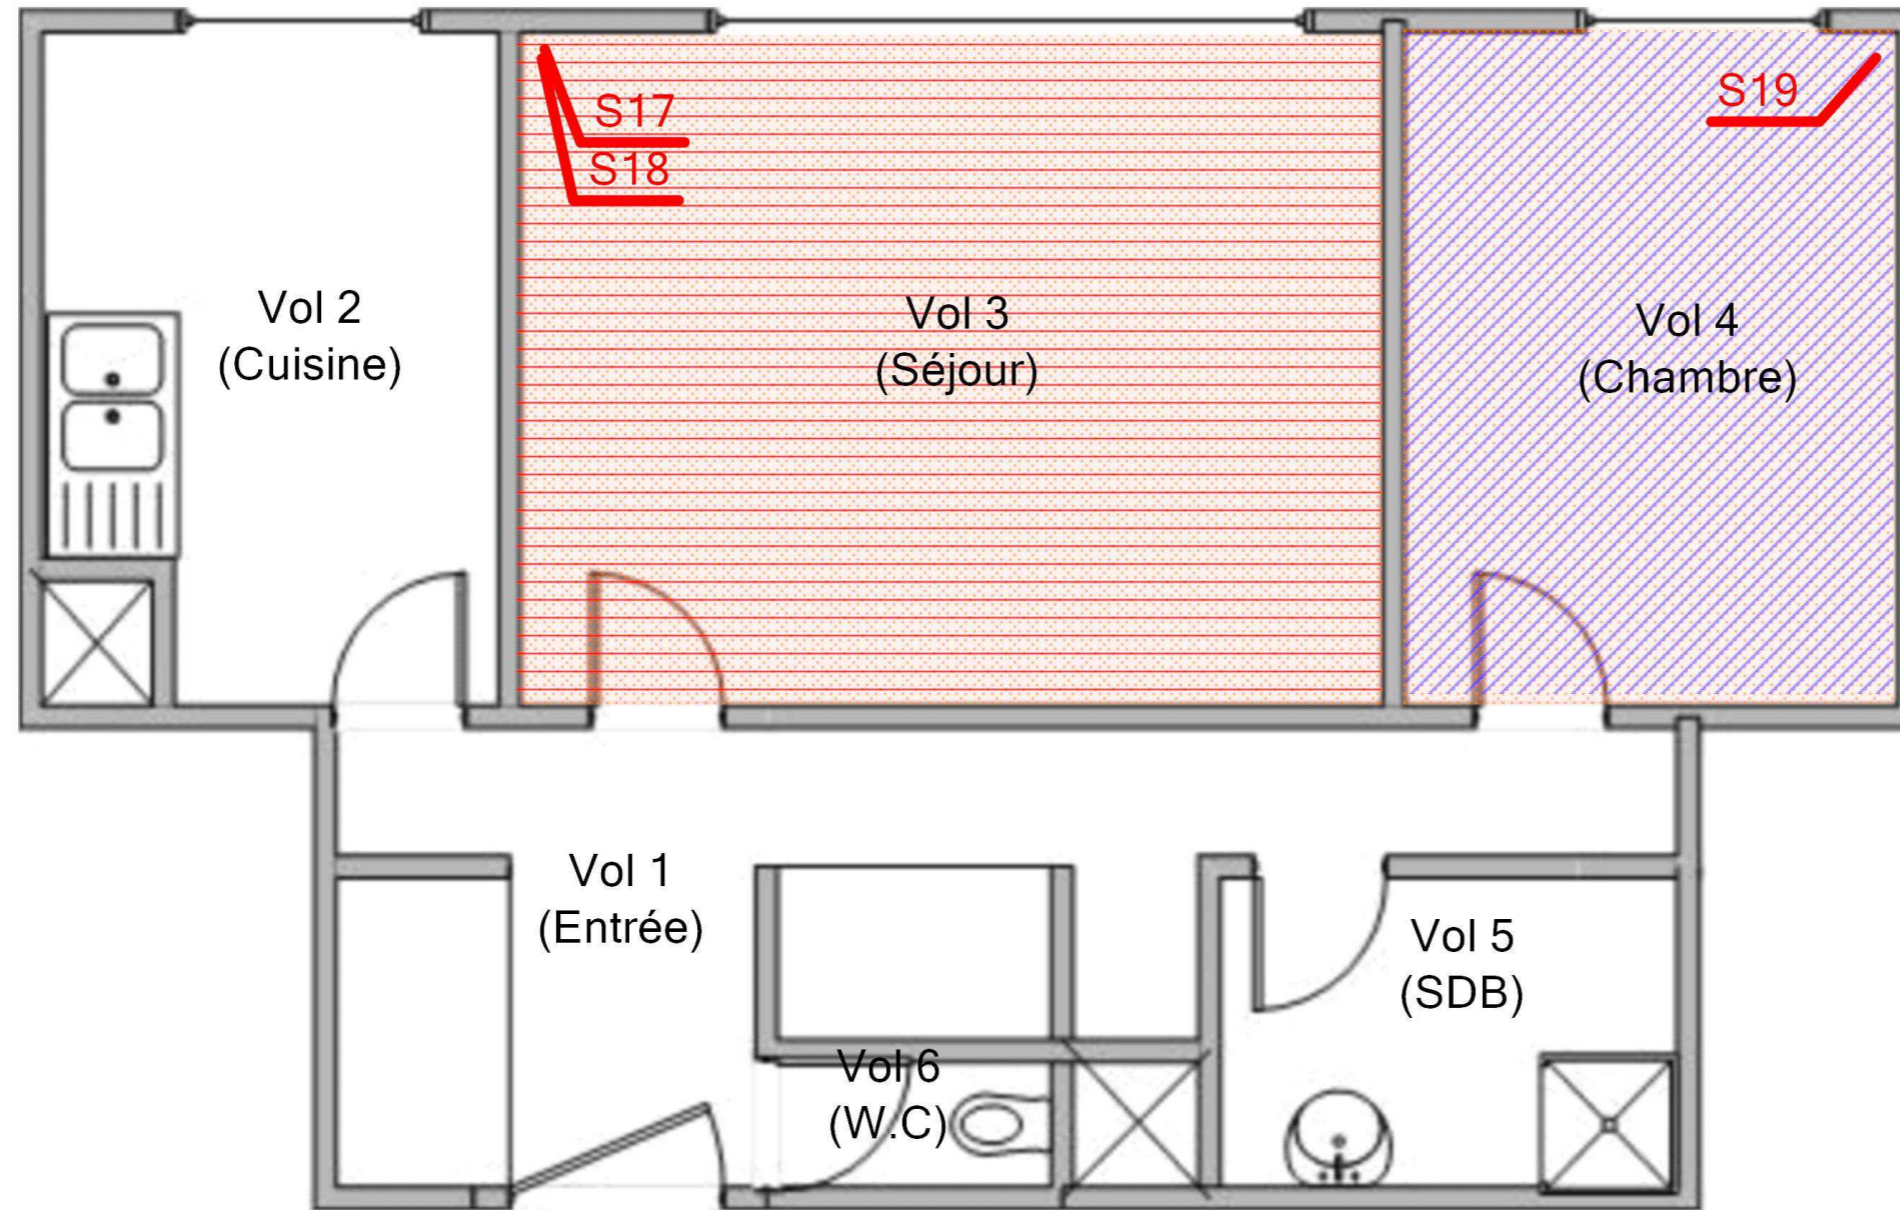
**APPARTEMENT N°91 - MPCA REVÊTEMENT DE SOL**

S18: Dalles plastiques rouges

S17: Colle bitumeuses

S19: Dalles plastiques beiges

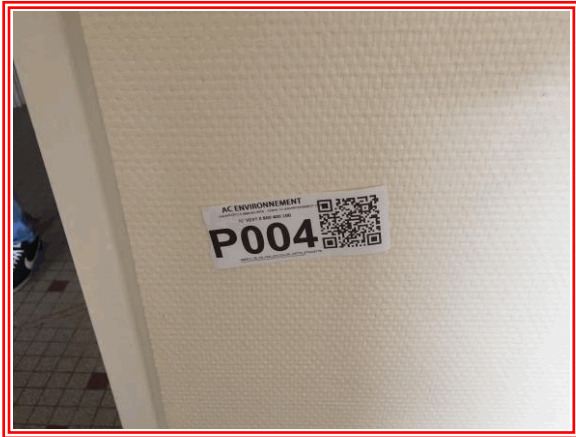
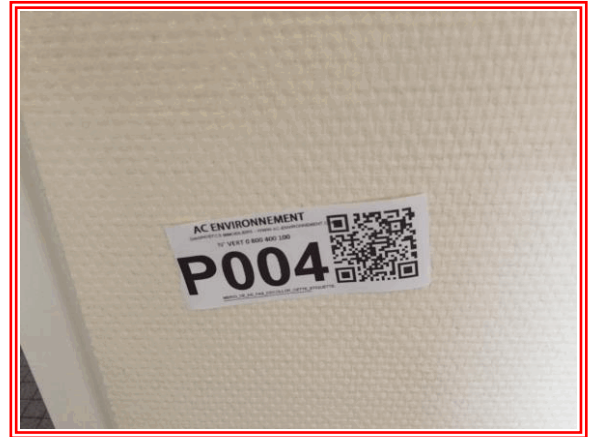
Sur les 48 enduits plâtres prélevés dans le bâtiment, seul 2 porteurs pièces sèches sont amiantés.

P4 : Enduit plâtre (Porteurs pièces sèches)

002NI001543 n°4 - 3 (P4)

002NI001543 n°4 - 4 (P4)

Des analyses complémentaires pourront être réalisées dans les 2 logements concernés afin de confirmer ou non les premiers résultats obtenus.

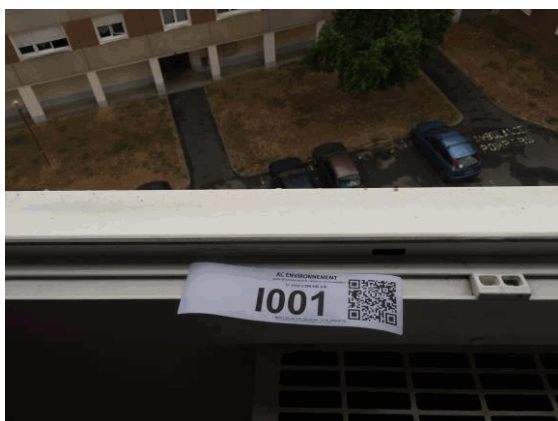
Appartement n°91	Vol 2 (Cuisine)	Menuiseries	Mastic vitrier	I1			I1 - 4				Non prélevé a la demande du client

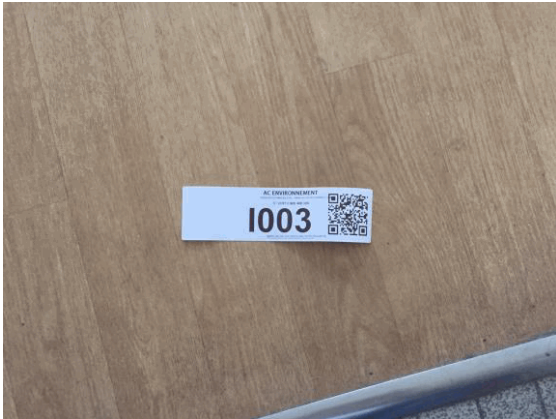
Appartement n°91	Vol 3 (Séjour)	Revêtement de sol	Lés plastiques avec sous-couche	I3	Lino aspect parquet + colle jaune		I3 - 4				Non prélevé a la demande du client

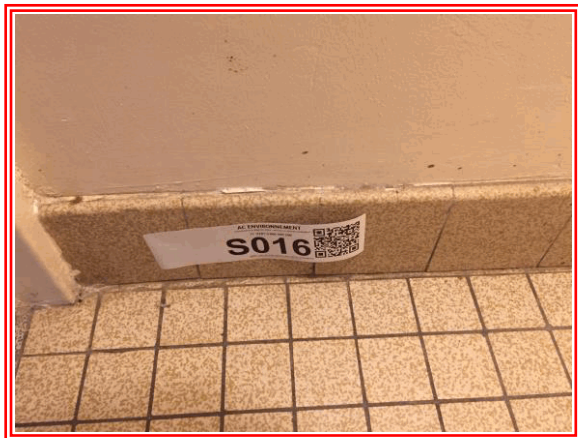
S16 - 4 (A16)

Appartement n°91	Vol 5 (SDB)	Revêtement de mur	Colle de plinthe	S16	Réalisation d'un sondage	Beige 7*7	S16 - 4				Présence sur document Prélèvement n°12 du dossier AC-ENVIRONNEMENT 002OY000074

S16: Colle de plinthe (SDB / WC)

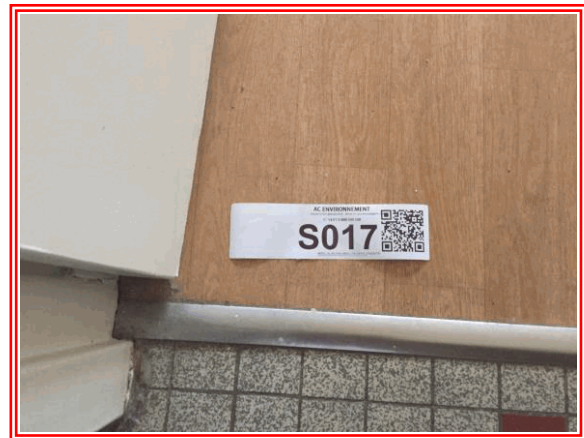
S17 - 4 (A17)

S17: Colle bitumeuses

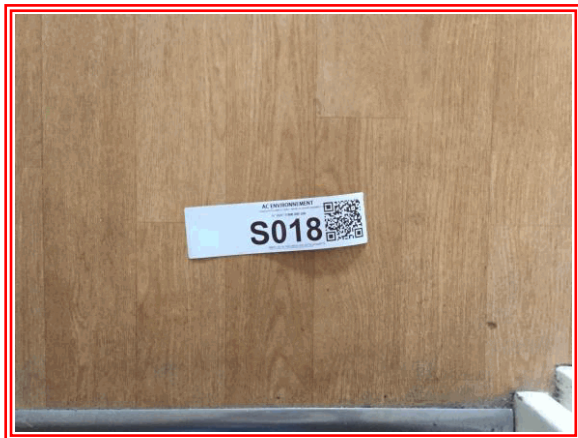
S18 - 4 (A18)

S18: Dalles plastiques rouges

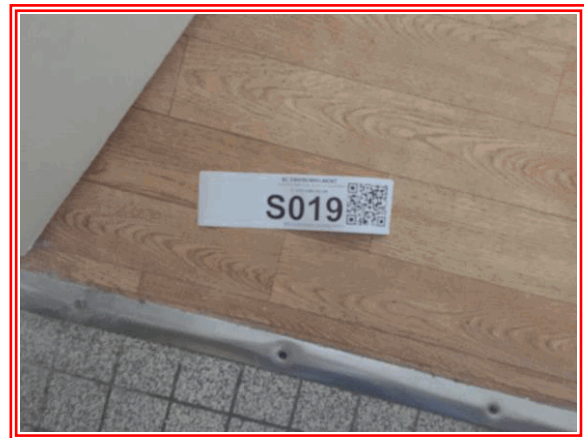
S19 - 4 (A19)

S19: Dalles plastiques beiges

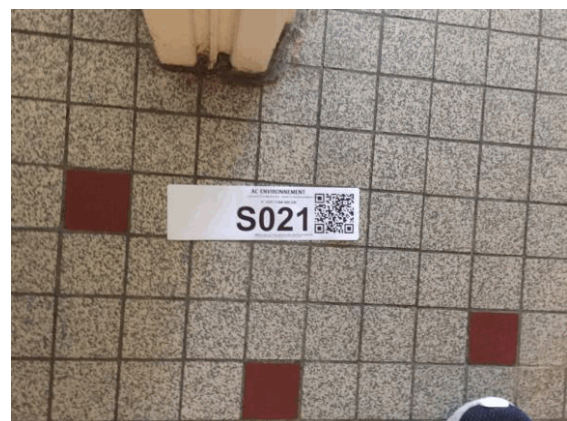
S21 - 4 (A21)

Appartement n°91	Vol 1 (Entrée)	Revêtement de sol	Colles de carrelage	S21	Beige et rouge 3*3		S21 - 4				Négatif sur document Prélèvement n°4 du dossier AC-ENVIRONNEMENT 002OY000074
