Rapport de mission de repérage des matériaux et produits contenant de l'amiante avant travaux

Adresse :	22 RUE NOEL - RES DU LOUVRE
CP - Ville :	53200 CHATEAU GONTIER
Référence client :	_00105000030000100093_
Date du repérage :	04/08/2016
Désignation :	Appartement n° 93 de type 3 situé au 06 ème étage

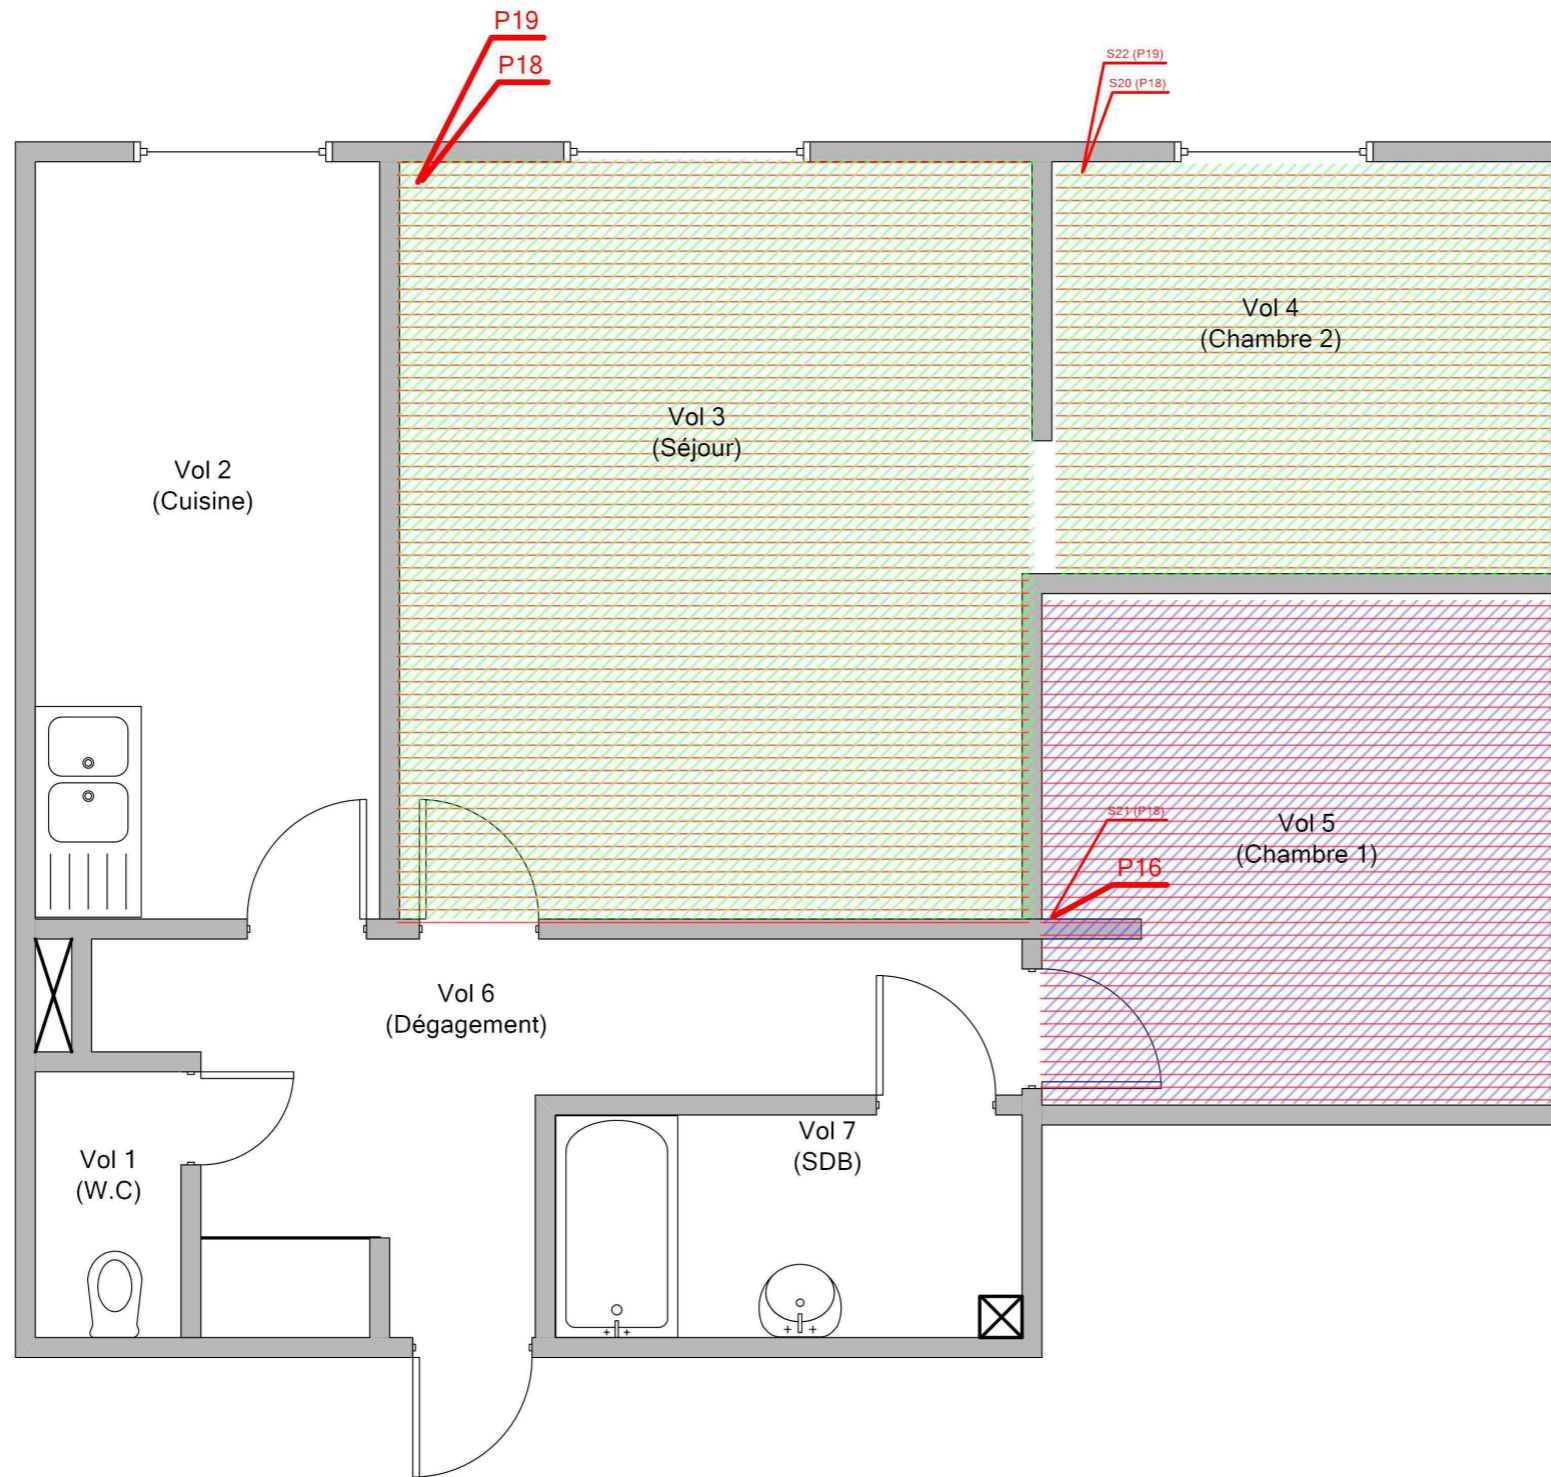
LOGEMENT - MPCA REVÊTEMENT DE SOL

P18 : Colles de revêtement de sol
	P19 : Dalles plastiques
	P16 : Dalles plastiques

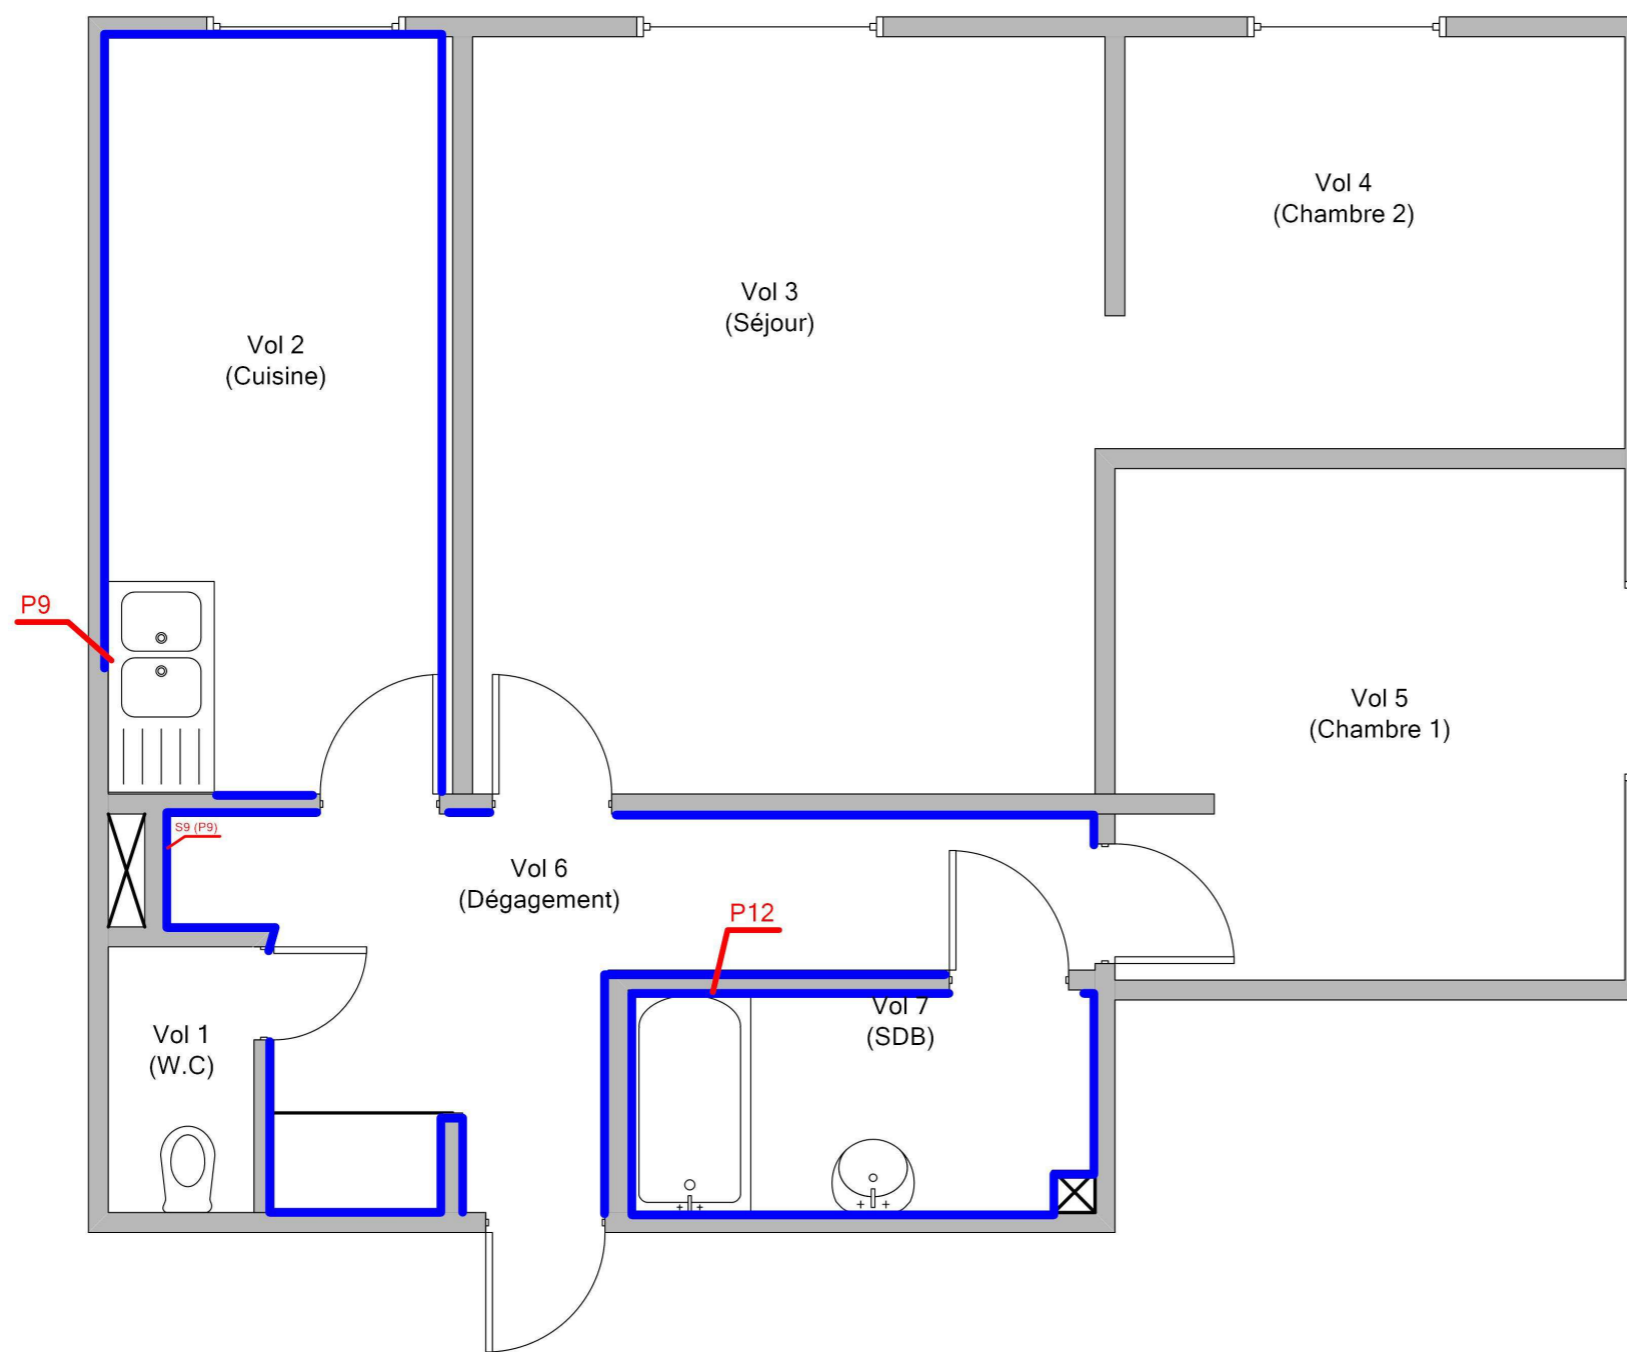
LOGEMENT - MPCA REVÊTEMENT DE MUR

P9 : Colle de carrelage (plinthe)

P12 : Colle de carrelage (plinthe)

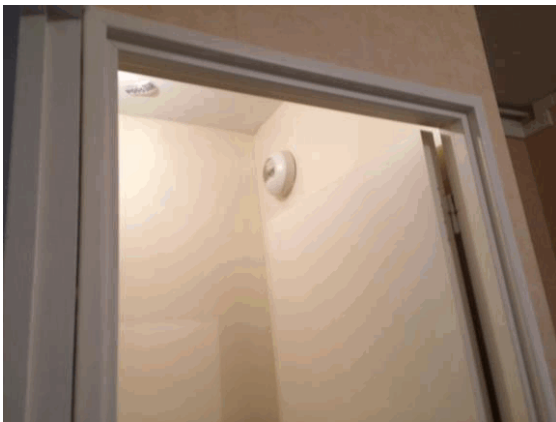
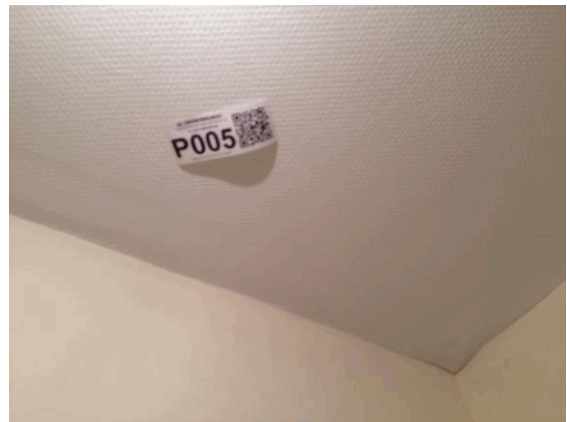
002OY000074 n°5 - 1 (P5)

LOGEMENT	Vol 2 (Cuisine) - Vol 7 (SDB)	Plafonds	Enduit ciment	S7 - S8	Sondage et extension de la zone homogène du prélèvement P5	plafond pièces humides	002OY000 074 n°5 - 1 - 002OY000 074 n°5 - 2	P5	Enduit plâtreux blanc en vrac avec poussières non séparable + peinture non séparable	Négatif	Négatif sur analyse

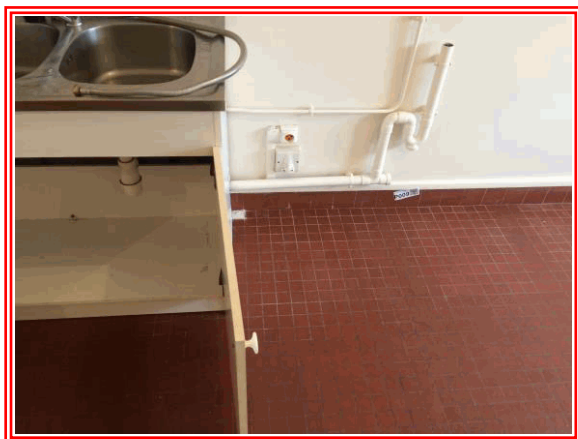
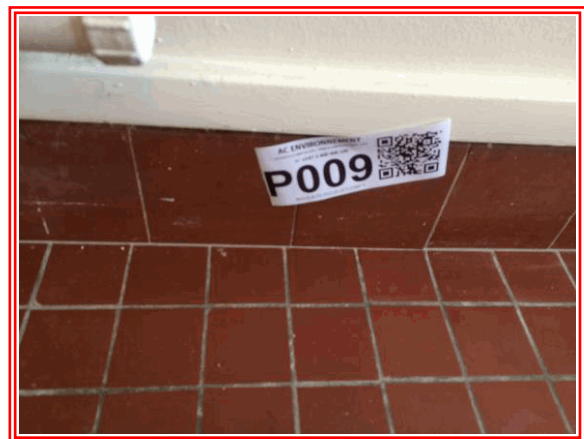
002OY000074 n°9 - 1 (P9)

LOGEMENT	Vol 6 (Dégagement)	Revêtement de mur	Colle de carrelage (plinthe)	S9 (P9)	Sondage et extension de la zone homogène du prélèvement P9	plinthe 7*7 rouge +colle grise	002OY000 074 n°9 - 1 - 002OY000 074 n°9 - 2	P9	Colle grise + sous couche de ragréage blanche non séparable	Positif	Présence sur analyse
LOGEMENT	Vol 7 (SDB)	Revêtement de mur	Colle de carrelage (plinthe)	P12	Réalisation d'un prélèvement	plinthe 7*7 beige tacheté marron +colle grise	002OY000 074 n°12 - 1 - 002OY000 074 n°12 - 2	P12	Colle grise non séparable + couche plâtrée blanche non séparable	Positif	Présence sur analyse
LOGEMENT	Vol 7 (SDB)	Revêtement de mur	Colles de carrelages (faïences)	P13	Réalisation d'un prélèvement	faïence 15*15 blanche +colle beige	002OY000 074 n°13 - 1 - 002OY000 074 n°13 - 2	P13	Colle beige en vrac non séparable + peinture non séparable	Négatif	Négatif sur analyse

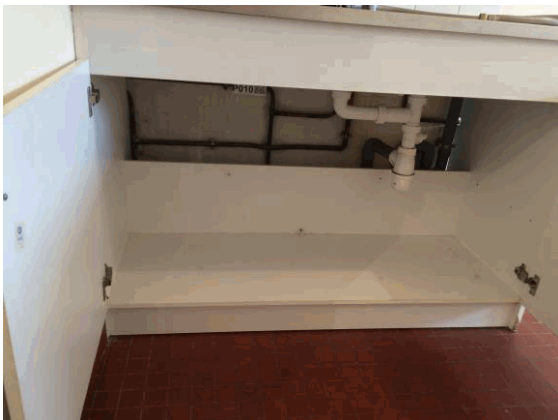
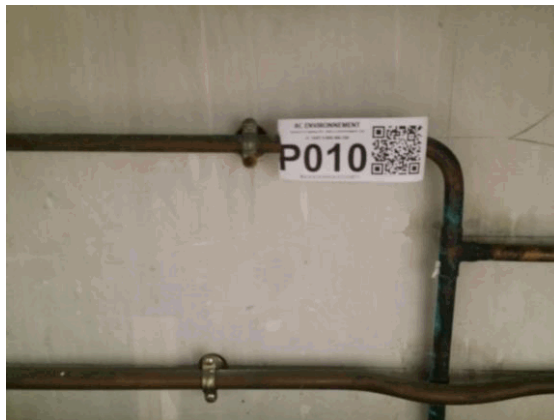
002OY000074 n°10 - 1 (P10)

LOGEMENT	Vol 1 (W.C) - Vol 7 (SDB)	Murs et cloisons	Enduit plâtre	S10 - S11	Sondage et extension de la zone homogène du prélèvement P10	porteur pièces humides	002OY000 074 n°10 - 1 - 002OY000 074 n°10 - 2	P10	Enduit plâtreux blanc en vrac non séparable + matériau gris en vrac non séparable + peinture non séparable	Négatif	Négatif sur analyse
LOGEMENT	Vol 7 (SDB)	Murs et cloisons	Enduit plâtre	P14	Réalisation d'un prélèvement	cloisons pièces humides	002OY000 074 n°14 - 1 - 002OY000 074 n°14 - 2	P14	Enduit plâtreux blanc en vrac non séparable + peinture non séparable	Négatif	Négatif sur analyse
LOGEMENT	Vol 7 (SDB) - Vol 2 (Cuisine) - Vol 1 (W.C)	Murs et cloisons	Enduit plâtre	P14 - S13 - S14	Sondage et extension de la zone homogène du prélèvement P14	cloisons pièces humides	002OY000 074 n°14 - 1 - 002OY000 074 n°14 - 2	P14	Enduit plâtreux blanc en vrac non séparable + peinture non séparable	Négatif	Négatif sur analyse

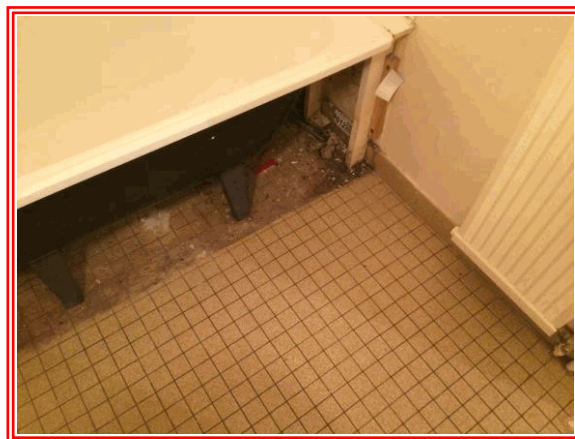
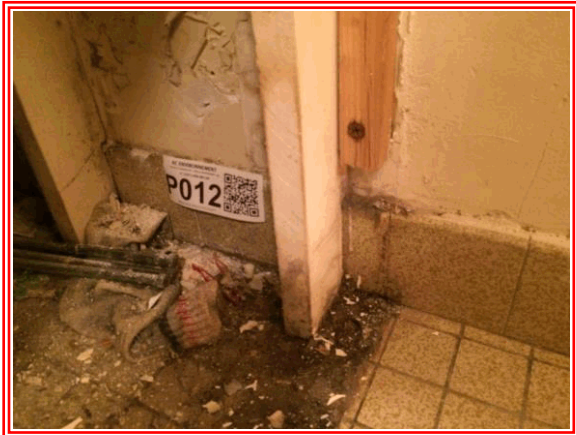
002OY000074 n°12 - 1 (P12)

P12	Revêtement de mur	Revêtement de mur	Colle grise non séparable + couche plâtreuse blanche non séparable - plinthe 7*7 beige tacheté marron + colle grise -	LOGEMENT - Vol 7 (SDB)	
P13	Revêtement de mur	Revêtement de mur	Colle beige en vrac non séparable + peinture non séparable - faïence 15*15 blanche + colle beige -	LOGEMENT - Vol 7 (SDB)	
P14	Parois verticales intérieures et enduits	Murs et cloisons	Enduit plâtreux blanc en vrac non séparable + peinture non séparable - cloisons pièces humides -	LOGEMENT - Vol 7 (SDB)	
P15	Parois verticales intérieures et enduits	Murs et cloisons	Enduit plâtreux blanc en vrac avec couche cartonnée non séparable + matériau rouge en faible quantité non séparable + peinture non séparable - cloisons pièces sèches -	LOGEMENT - Vol 5 (Chambre 1)	
P16	Revêtement de sol	Revêtement de sol	Dalle dure cassante beige + colle polymère jaune avec poussières non séparable + colle bitumineuse noire non séparable - d'origine grise au-dessus du ragréage d'origine + colle noire -	LOGEMENT - Vol 5 (Chambre 1)

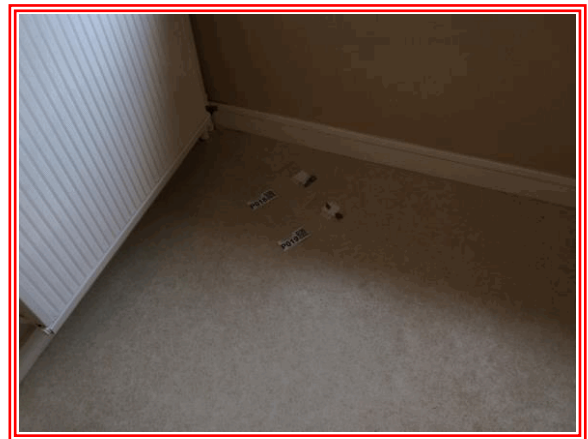
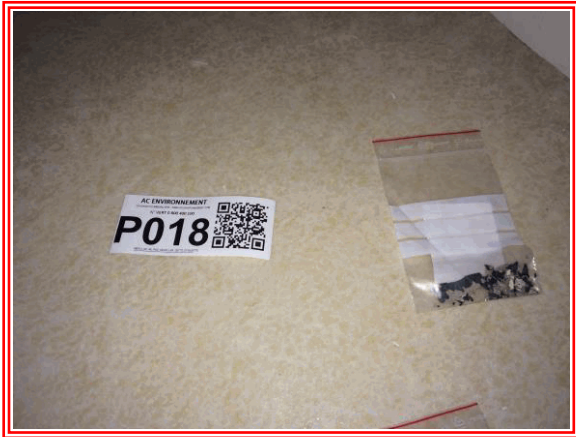
002OY000074 n°18 - 1 (P18)

LOGEMENT	Vol 3 (Séjour)	Revêtement de sol	Colles de revêtement de sol	P18	Réalisation d'un prélèvement	noir au-dessus d ragréage d'origine	002OY000 074 n°18 - 1 - 002OY000 074 n°18 - 2	P18	Colle bitumineuse noire non séparable + ragréage gris non séparable + sous couche de ragréage blanche non séparable	Positif	Présence sur analyse
LOGEMENT	Vol 4 (Chambre 2)	Revêtement de sol	Colles de revêtement de sol	S20 (P18)	Sondage et extension de la zone homogène du prélèvement P18	noir au-dessus d ragréage d'origine	002OY000 074 n°18 - 1 - 002OY000 074 n°18 - 2	P18	Colle bitumineuse noire non séparable + ragréage gris non séparable + sous couche de ragréage blanche non séparable	Positif	Présence sur analyse

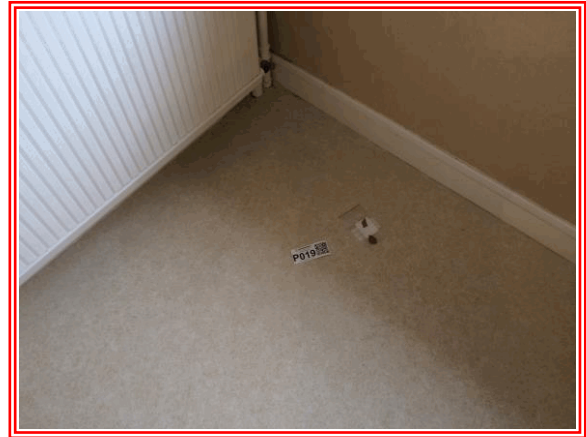
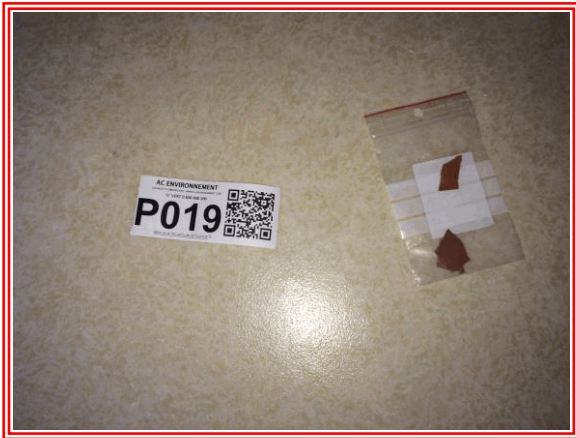
002OY000074 n°19 - 1 (P19)

LOGEMENT	Vol 4 (Chambre 2)	Revêtement de sol	Dalles plastiques	S22 (P19)	Sondage et extension de la zone homogène du prélèvement P19	d'origine marron - au-dessus du agrèage d'origine +colle noire	002OY000 074 n°19 - 1 - 002OY000 074 n°19 - 2	P19	Dalle dure cassante rouge + colle polymère jaune non séparable + colle bitumineuse noire en faible quantité non séparable	Positif	Présence sur analyse
LOGEMENT	Vol 4 (Chambre 2)	Revêtement de sol	Lés plastiques avec sous-couche	I2	couche supérieure visible : linoléum +colle jaune		I2 - 1 - I2 - 2				Aucun prélèvement réalisé à la demande du client sur les revêtements de sols non d'origines.
LOGEMENT	Vol 3 (Séjour)	Revêtement de sol	Lés plastiques avec sous-couche	I2	couche supérieure visible : linoléum +colle jaune		I2 - 1 - I2 - 2				Aucun prélèvement réalisé à la demande du client sur les revêtements de sols non d'origines.
