Rapport de mission de repérage des matériaux et produits contenant de l'amiante avant travaux

Adresse :	22 RUE NOEL - RES DU LOUVRE
CP - Ville :	53200 CHATEAU GONTIER
Référence client :	_00105000030000100094_
Date du repérage :	26/06/2017
Désignation :	Appartement n° 94 de type 2 situé au 06 ème étage

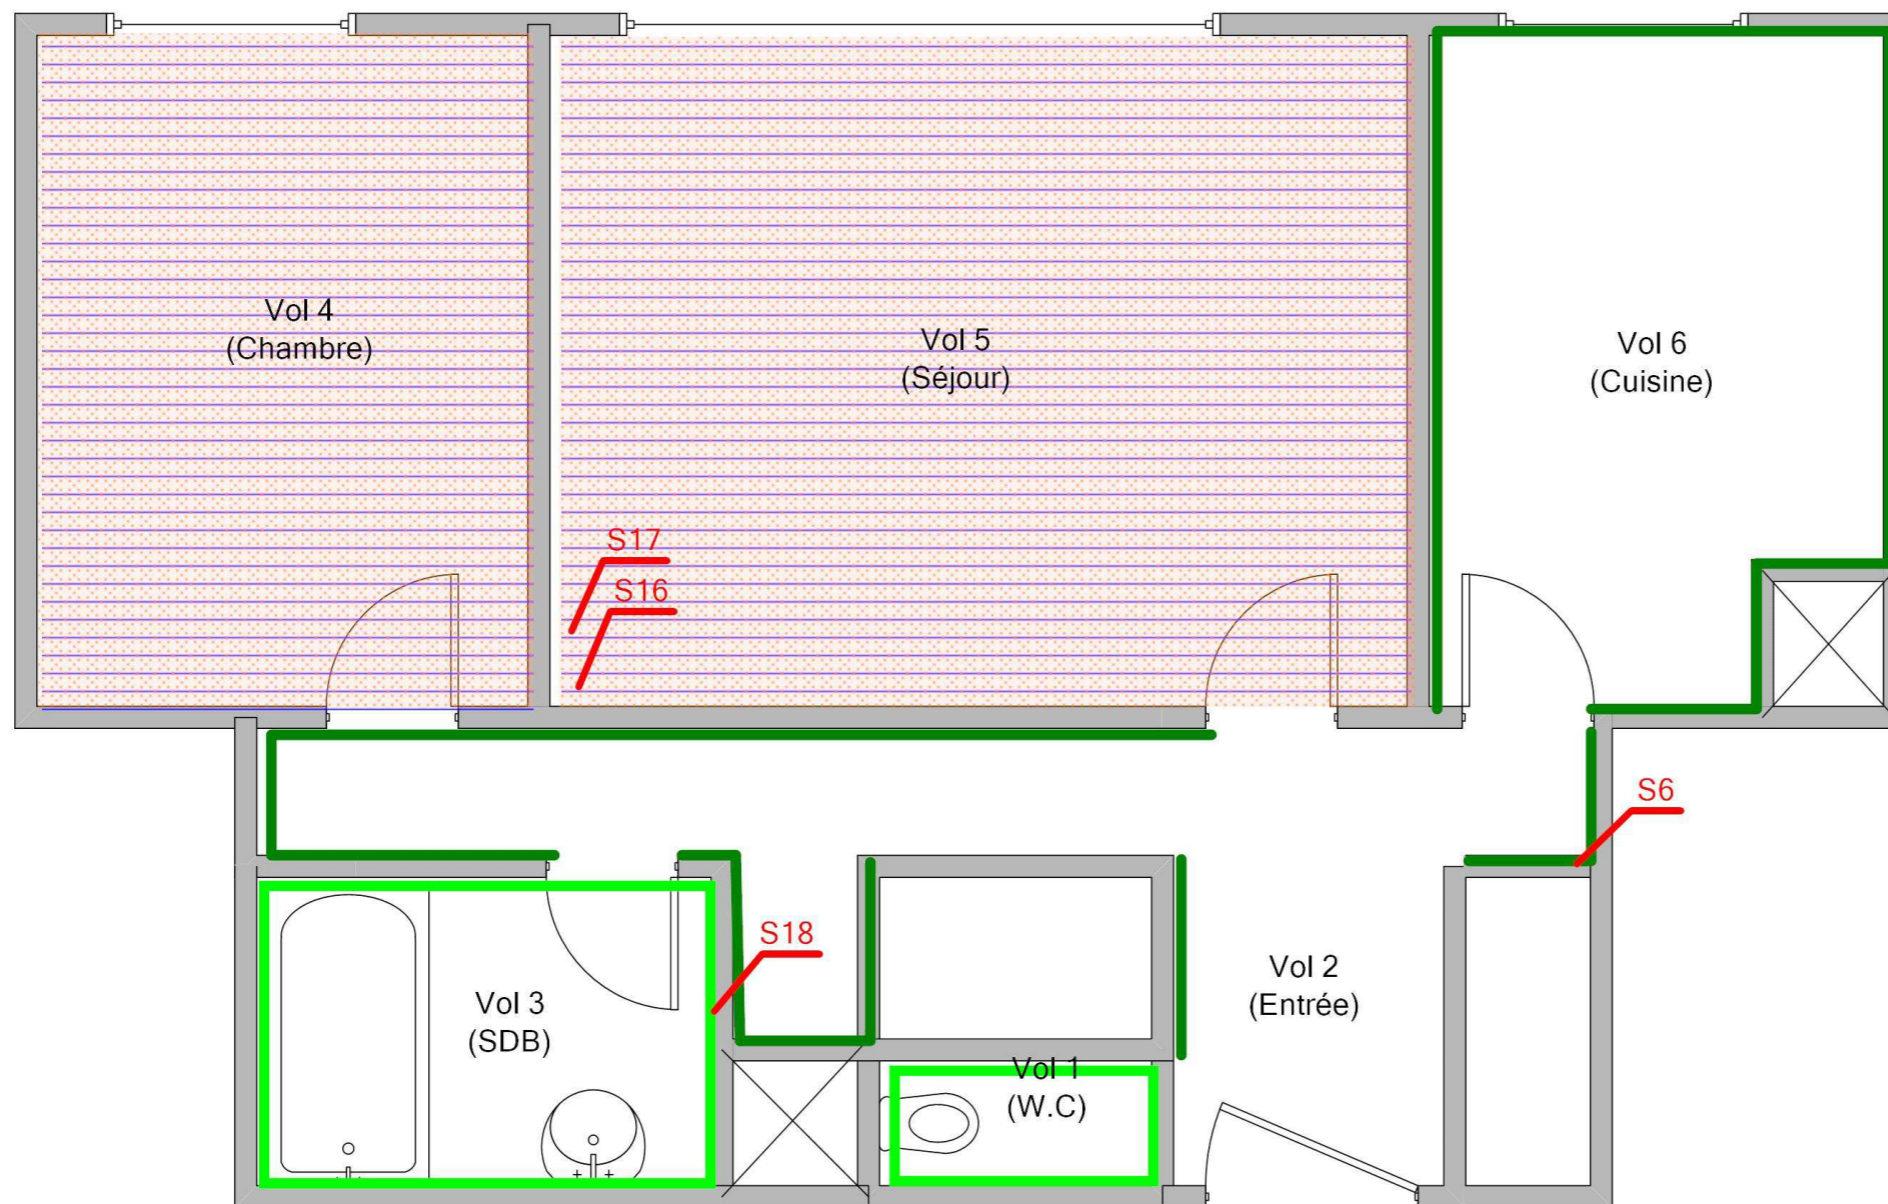
S6: Colle de plinthe (cuisine / entrée)

S18: Colle de plinthe (SDB / WC)

S16: Dalles plastiques beiges

S17: Colle bitumeuses

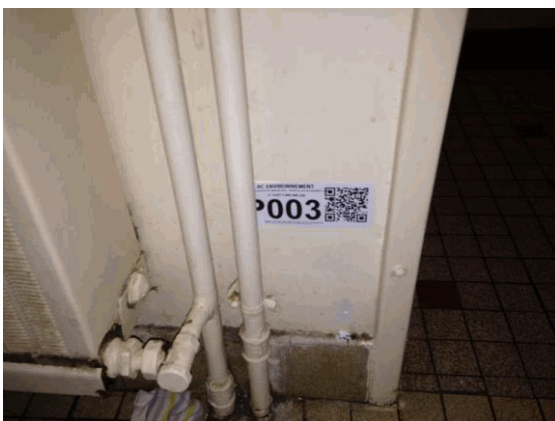
002NI001533 n°3 - 1 (P3)

Appartement n°94	Vol 1 (W.C) - Vol 6 (Cuisine)	Murs et cloisons	Enduit plâtre	S9 - S10 - S21	Sondage et extension de la zone homogène du prélèvement P3	Cloisons et doublages pièces humides	002NI0015 33 n°3 - 1 - 002NI0015 33 n°3 - 2	P3	Enduit plâtreux blanc en vrac	Négatif	Négatif sur analyse

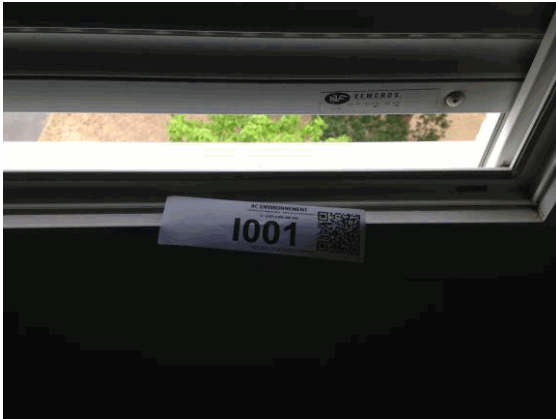
Appartement n°94	Vol 6 (Cuisine)	Menuiseries	Mastic vitrier	I1			I1 - 1				Non prélevé a la demande du client
Appartement n°94	Vol 5 (Séjour)	Menuiseries	Mastic vitrier	I1			I1 - 1				Non prélevé a la demande du client
Appartement n°94	Vol 4 (Chambre)	Menuiseries	Mastic vitrier	I1			I1 - 1				Non prélevé a la demande du client
Appartement n°94	Vol 2 (Entrée)	Menuiseries	Joint d'étanchéité	S19	Noir						Négatif sur document Prélèvement n°1 du dossier AC-ENVIRONNEMENT 002OY000074
