## Rapport de mission de repérage des matériaux et produits contenant de l'amiante avant travaux

Adresse :	20 RUE NOEL - RES DU LOUVRE
CP - Ville :	53200 CHATEAU GONTIER
Référence client :	_00106000010000100005_
Date du repérage :	28/06/2017
Désignation :	Appartement n° 5 de type 3 situé au 02 ème étage

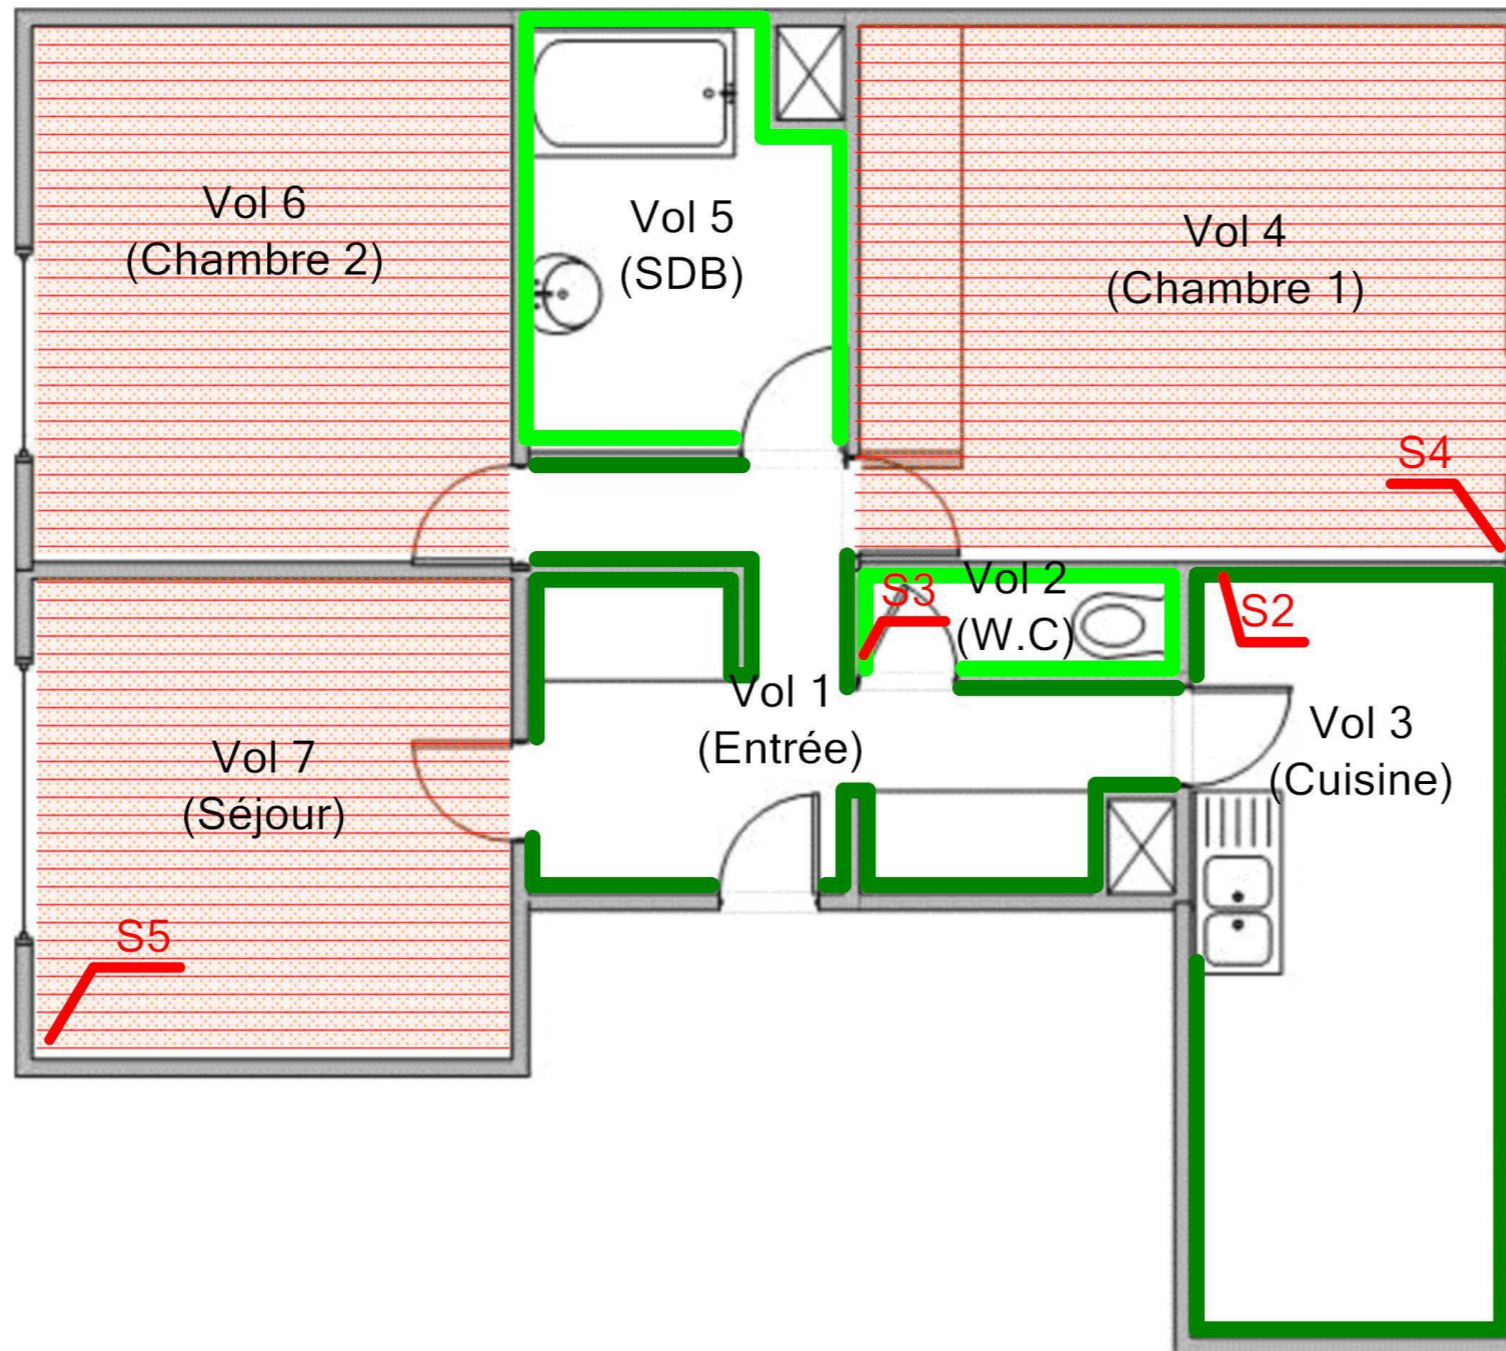
**APPARTEMENT N°5 - MPCA TOUTES CATÉGORIES CONFONDUES**

S4: Colle bitumeuses
	S3: Colle de plinthe
	S5: Dalles plastiques
	S2: Colle de plinthe

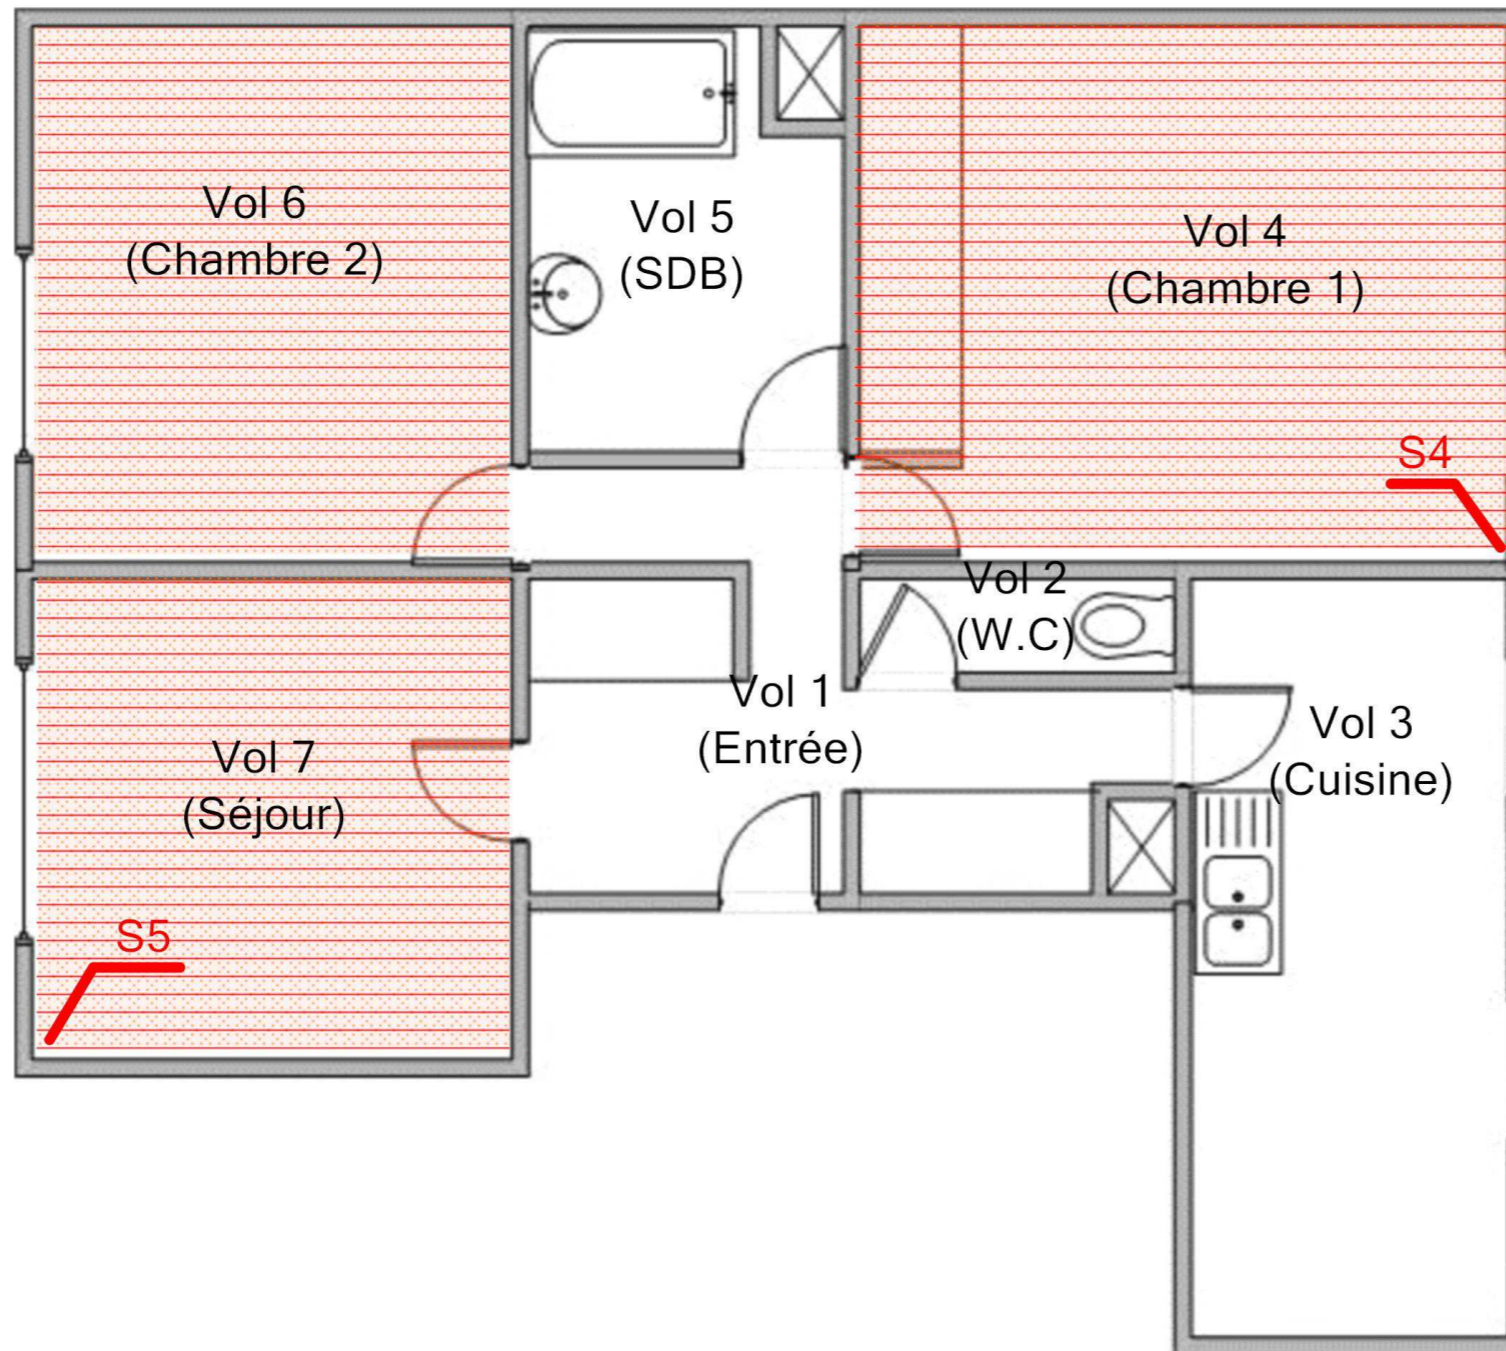
**APPARTEMENT N°5 - MPCA REVÊTEMENT DE SOL**

S4: Colle bitumeuses

S5: Dalles plastiques

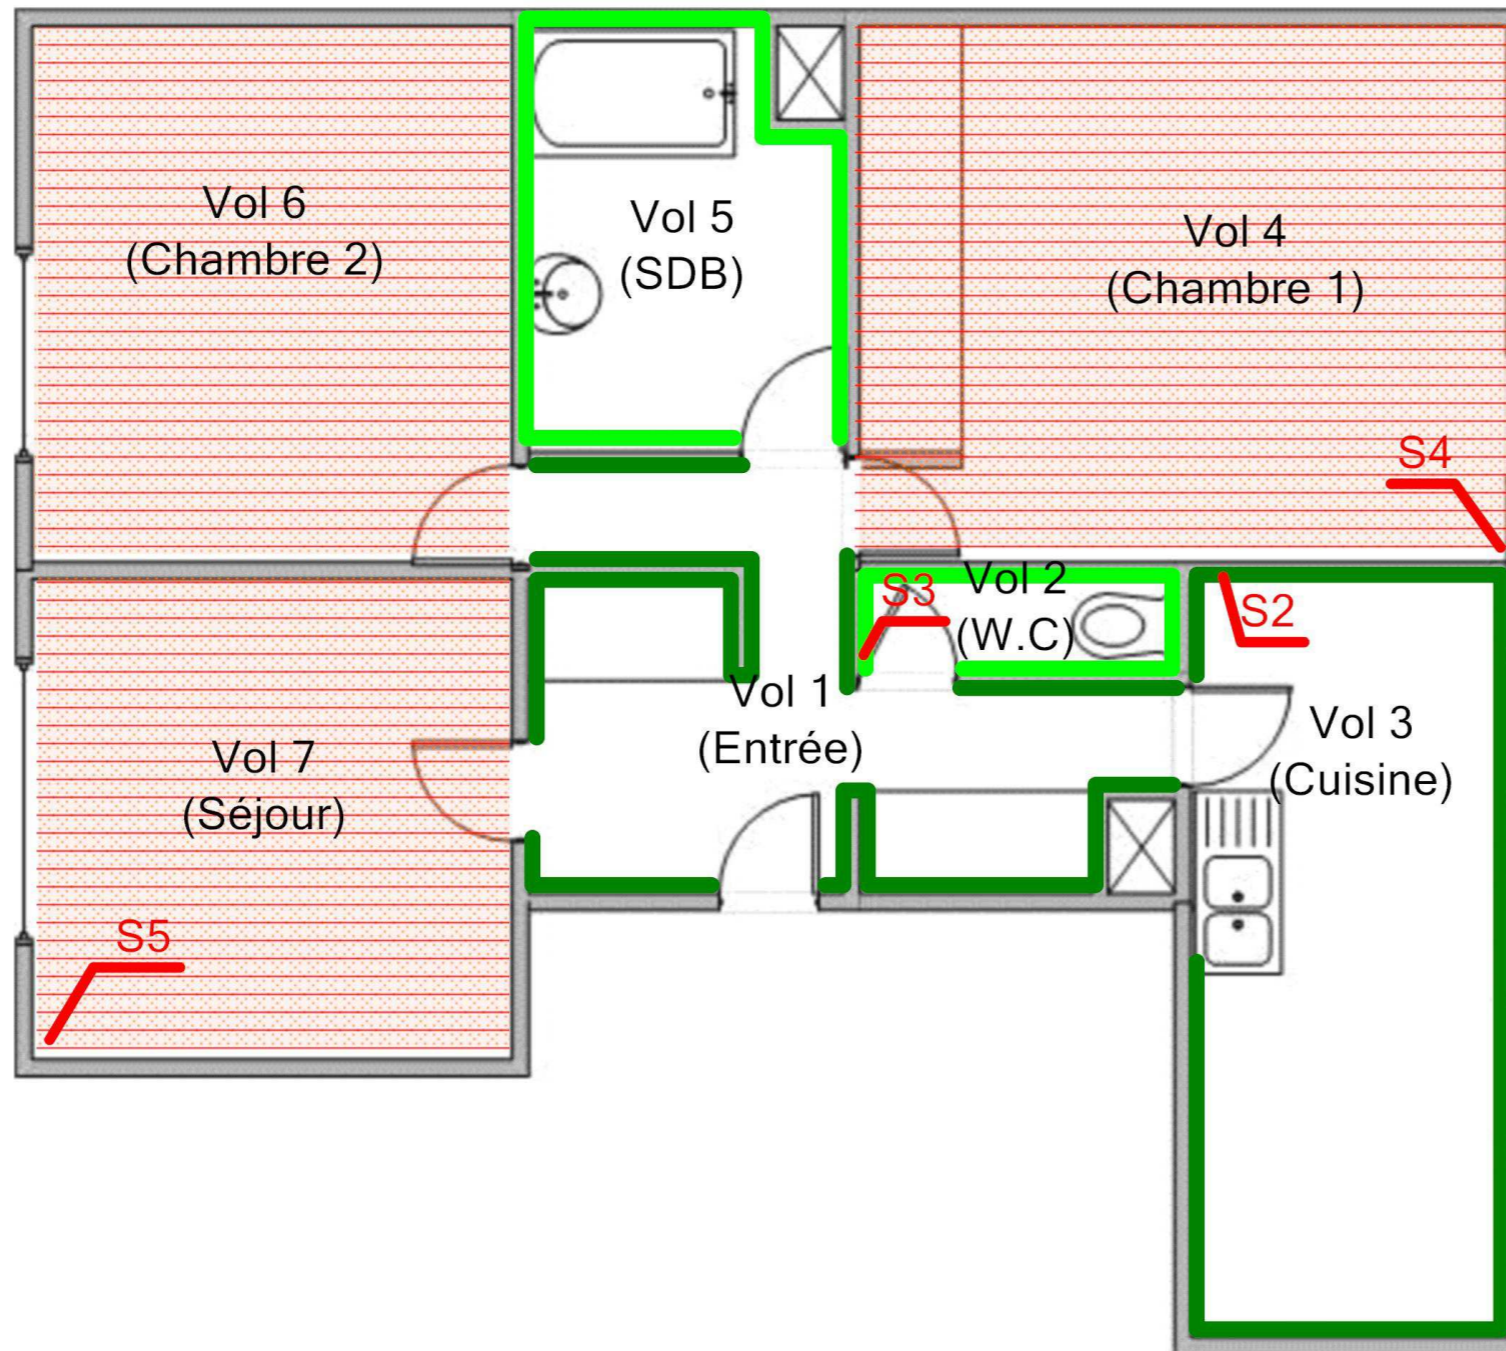
**APPARTEMENT N°5 - MPCA TOUTES CATÉGORIES CONFONDUES**

S4: Colle bitumeuses

S3: Colle de plinthe

S5: Dalles plastiques rouges

S2: Colle de plinthe

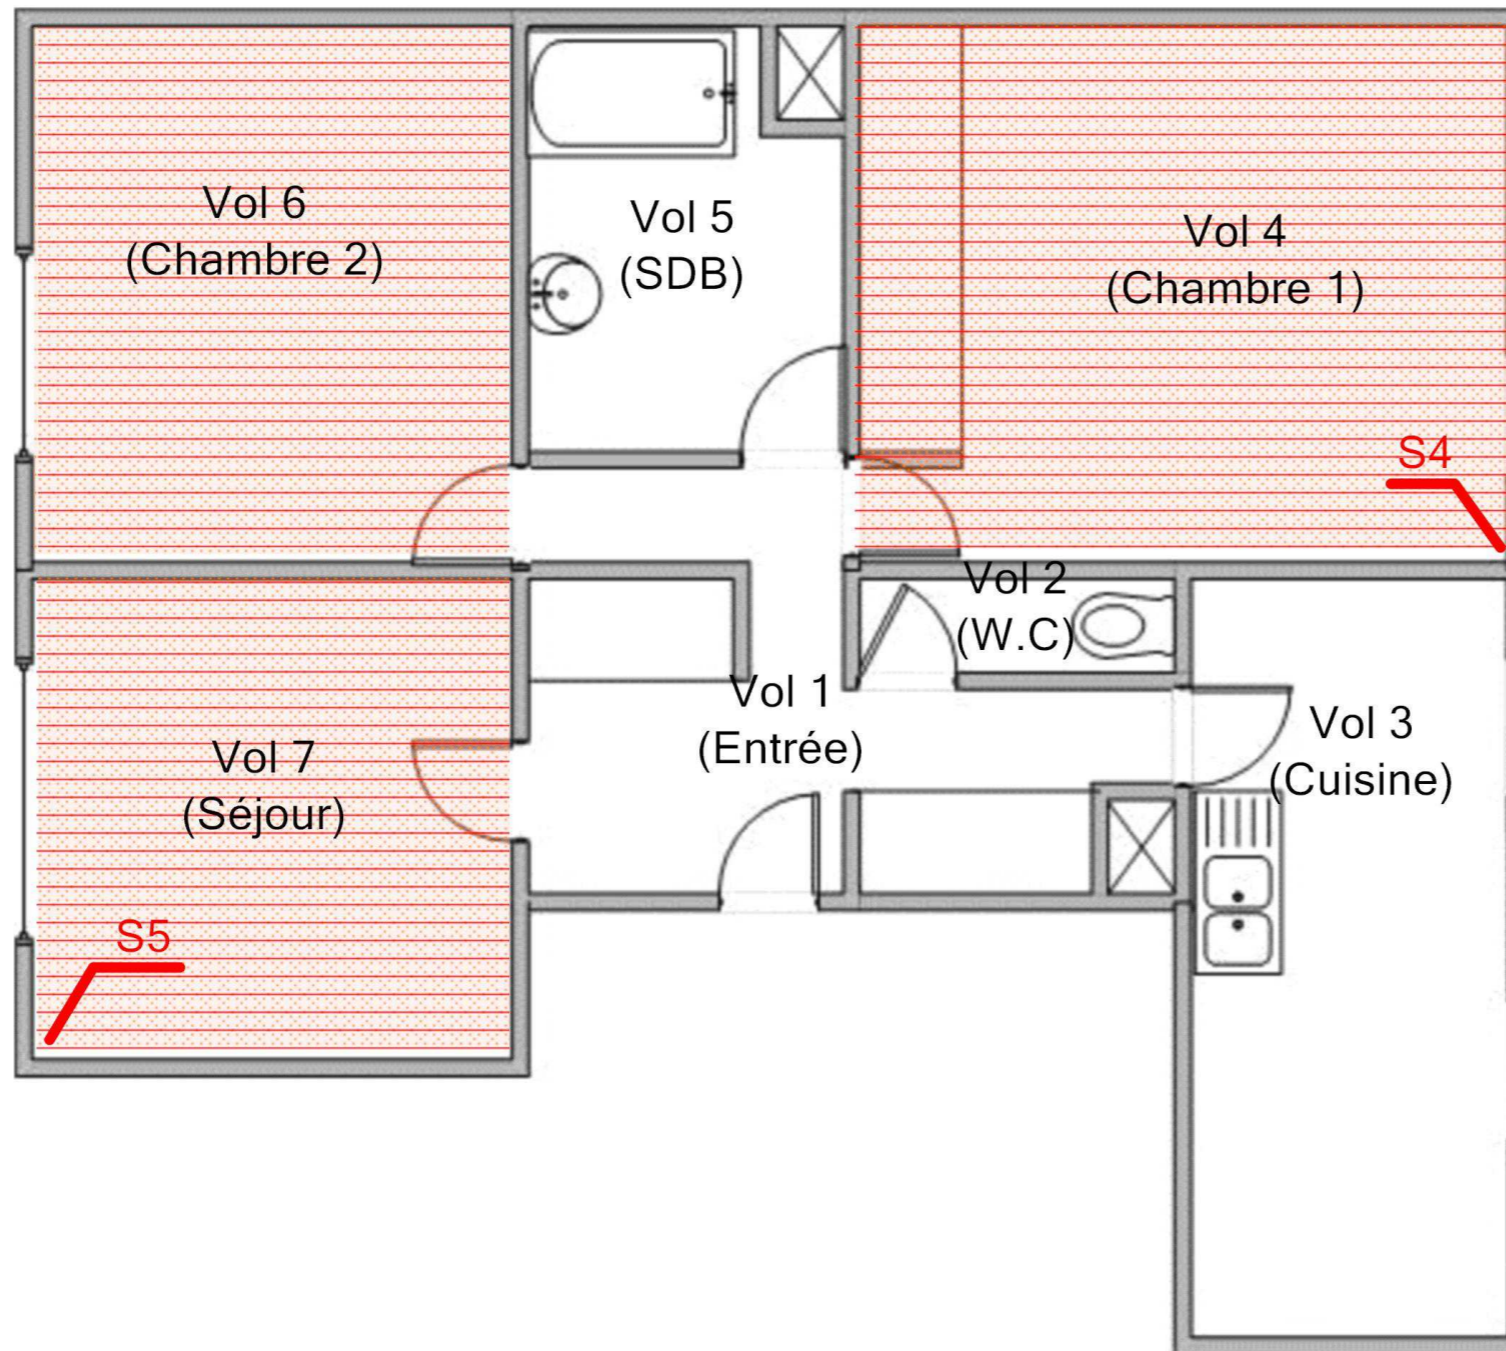
# APPARTEMENT N°5 - MPCA REVÊTEMENT DE SOL

S4: Colle bitumeuses
	S5: Dalles plastiques rouges

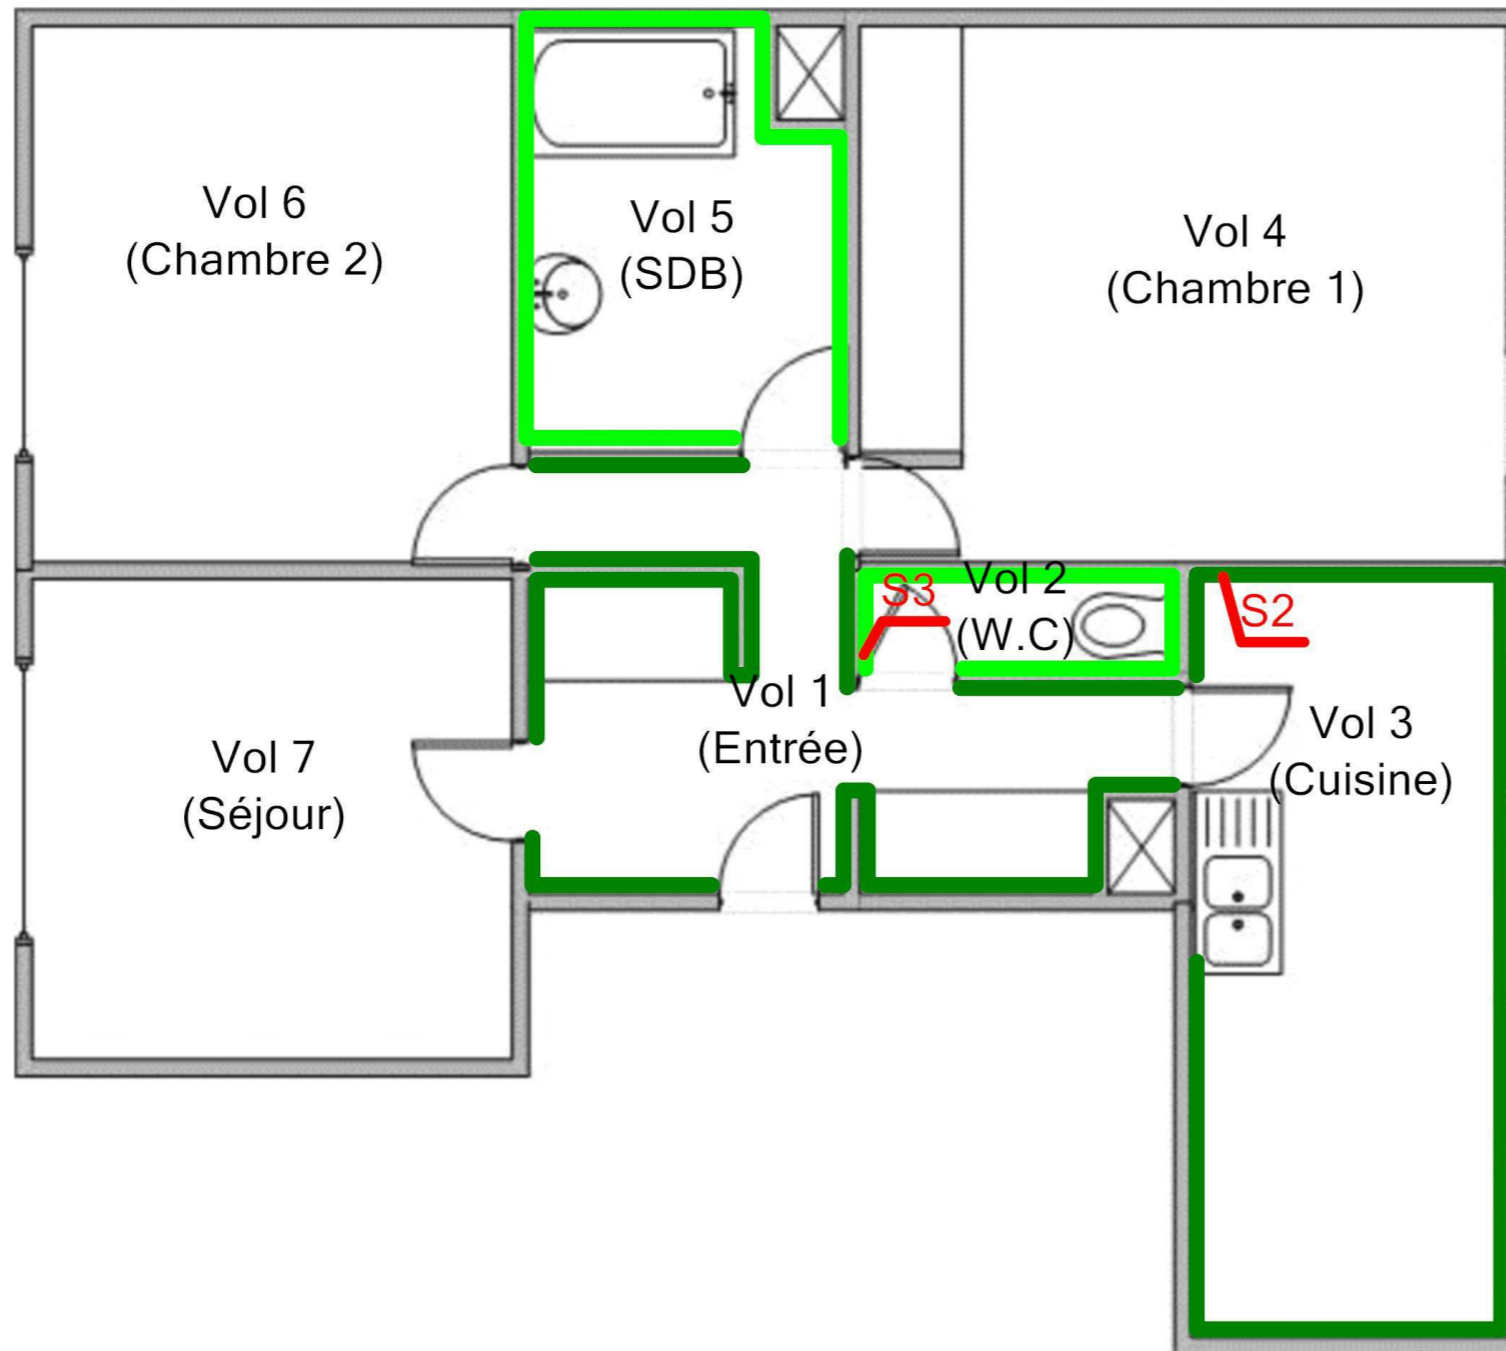
**APPARTEMENT N°5 - MPCA REVÊTEMENT DE MUR**

S3: Colle de plinthe
	S2: Colle de plinthe

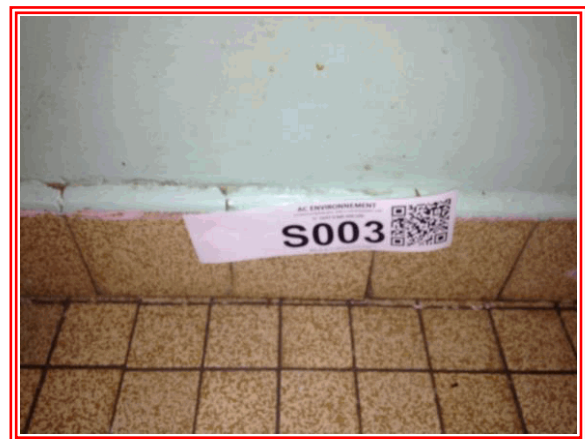
S3 - 7 (A3)

Localisation	Catégorie	Composant	Partie de composant	Sur avis / réf pré.
Vol 3 (Cuisine)	Revêtement de mur	Revêtement de mur	Colle de plinthe	S2
Vol 2 (W.C)	Revêtement de mur	Revêtement de mur	Colle de plinthe	S3
Vol 4 (Chambre 1)	Revêtement de sol	Revêtement de sol	Colle bitumeuses	S4
Vol 7 (Séjour)	Revêtement de sol	Revêtement de sol	Dalles plastiques	S5

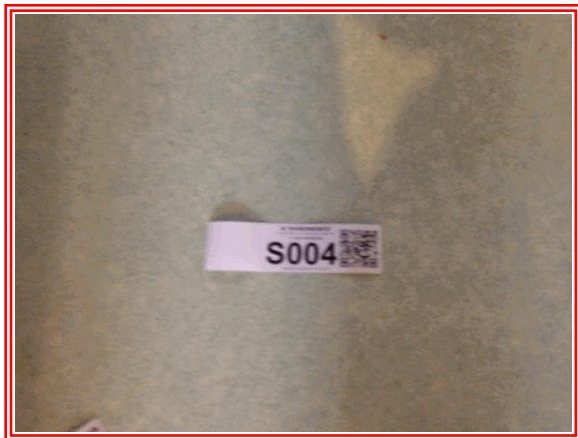
S4 - 11 (A4)

Appartement n°5	Vol 7 (Séjour)	Revêtement de sol	Colle bitumeuses	S4	Sondage et extension de la zone homogène du sondage S4	Noire	S4 - 11				Présence sur document Prélèvement n°12 du dossier AC-ENVIRONNEMENT 002OY000369
