## Rapport de mission de repérage des matériaux et produits contenant de l'amiante avant travaux

Adresse :	20 RUE NOEL - RES DU LOUVRE
CP - Ville :	53200 CHATEAU GONTIER
Référence client :	_00106000010000100006_
Date du repérage :	28/06/2017
Désignation :	Appartement n° 6 de type 3 situé au 02 ème étage

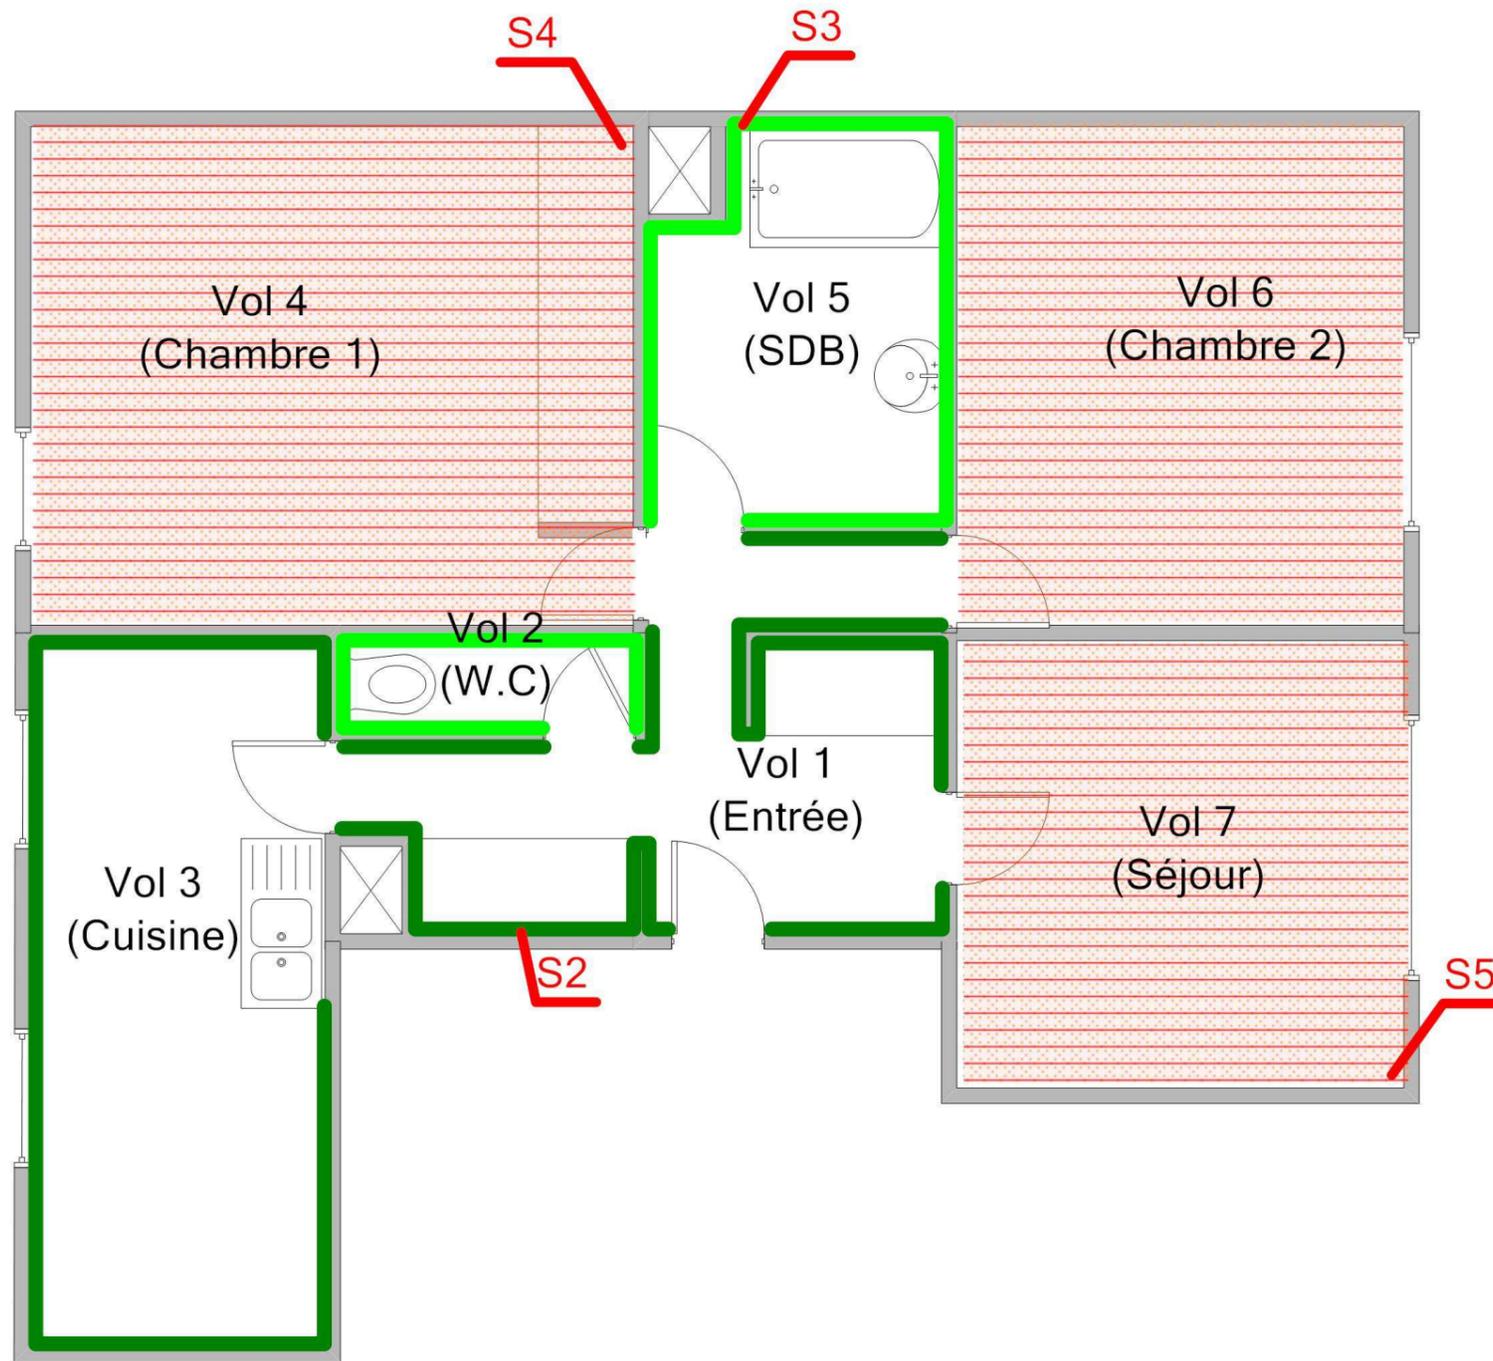
S5: Dalles plastiques
	S4: Colle bitumeuses
	S2: Colle de plinthe
	S3: Colle de plinthe

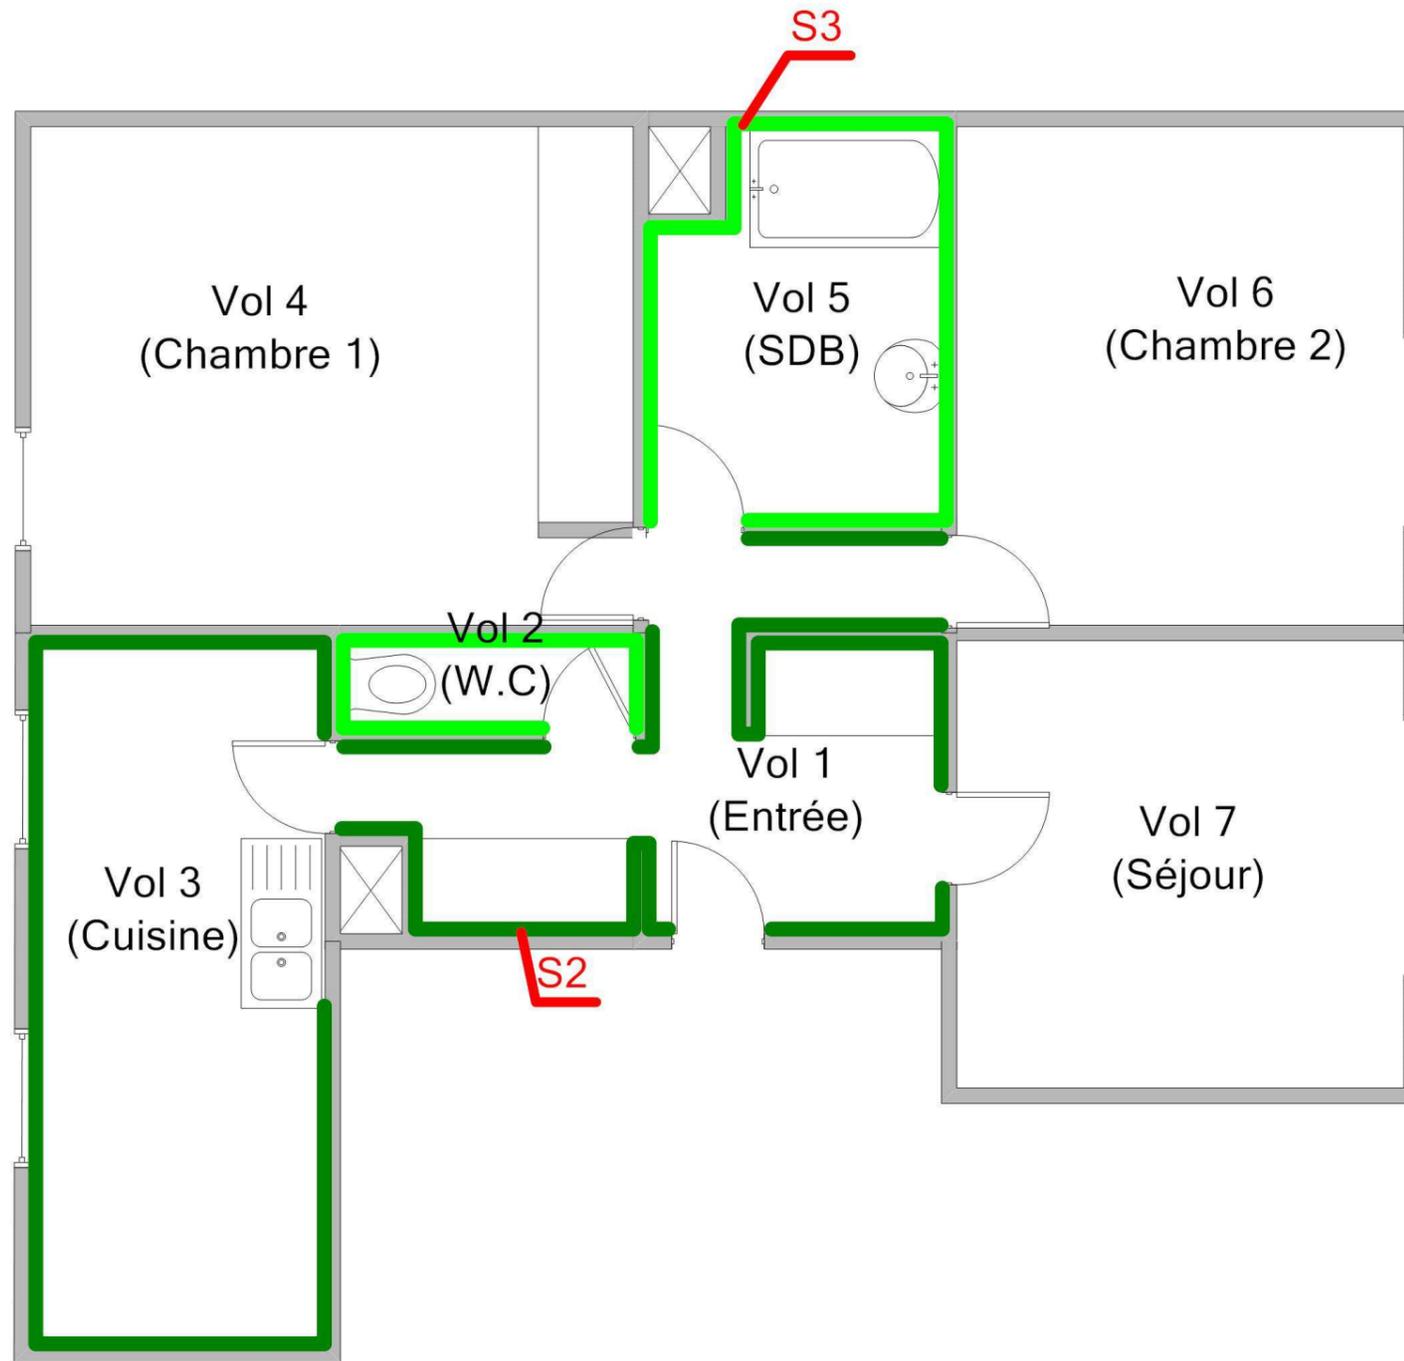
**APPARTEMENT N°6 - MPCA REVÊTEMENT DE MUR**

S2: Colle de plinthe

S3: Colle de plinthe

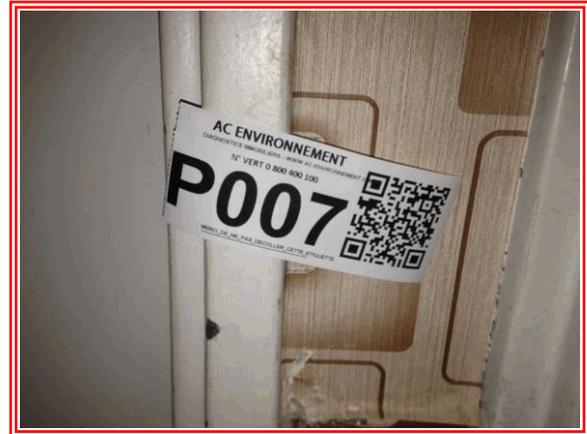
002NI001546 n°6 - 15 (P6)	Appartement n°6 - Vol 5 (SDB)	Prélevement négatif
002NI001546 n°7 - 15 (P7)	Appartement n°6 - Vol 4 (Chambre 1)	Prélevement positif
002NI001546 n°7 - 14 (P7)	Appartement n°6 - Vol 4 (Chambre 1)	Prélevement positif
002NI001546 n°8 - 13 (P8)	Appartement n°6 - Vol 4 (Chambre 1)	Prélevement positif
002NI001546 n°8 - 14 (P8)	Appartement n°6 - Vol 4 (Chambre 1)	Prélevement positif
002NI001546 n°9 - 15 (P9)	Appartement n°6 - Vol 4 (Chambre 1)	Prélevement négatif
002NI001546 n°9 - 16 (P9)	Appartement n°6 - Vol 4 (Chambre 1)	Prélevement négatif

<b>P7</b>	<b>Parois verticales intérieures et enduits</b>	<b>Murs et cloisons</b>	<b>Enduit plâtreux blanc en vrac + peinture non séparable + matériau gris non séparable - Cloisons pièces sèches -</b>	<b>Appartement n°6 - Vol 4 (Chambre 1)</b>	
<b>P8</b>	<b>Parois verticales intérieures et enduits</b>	<b>Murs et cloisons</b>	<b>Enduit plâtreux blanc en vrac + matériau gris en faible quantité non séparable - Porteurs pièces sèches -</b>	<b>Appartement n°6 - Vol 4 (Chambre 1)</b>	
P9	Revêtement de sol	Revêtement de sol	Ragréage gris en vrac hétérogène + peinture en faible quantité non séparable - Gris -	Appartement n°6 - Vol 4 (Chambre 1)

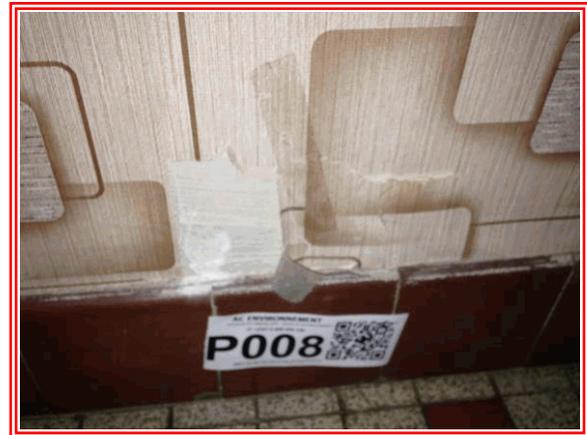
002NI001546 n°8 - 13 (P8)

Appartement n°6	Vol 6 (Chambre 2)	Murs et cloisons	Enduit plâtre	S18 (P8)	Sondage et extension de la zone homogène du prélèvement P8	Porteurs pièces sèches	002NI0015 46 n°8 - 13 - 002NI0015 46 n°8 - 14	P8	Enduit plâtreux blanc en vrac + matériau gris en faible quantité non séparable	Positif	Présence sur analyse

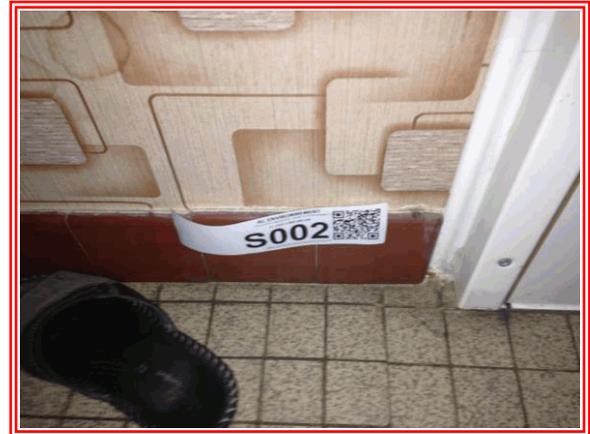
S2 - 7 (A2)

Localisation	Catégorie	Composant	Partie de composant	Sur avis / réf pré.
Vol 1 (Entrée)	Revêtement de mur	Revêtement de mur	Colle de plinthe	S2
Vol 5 (SDB)	Revêtement de mur	Revêtement de mur	Colle de plinthe	S3
Vol 4 (Chambre 1)	Revêtement de sol	Revêtement de sol	Colle bitumeuses	S4
Vol 7 (Séjour)	Revêtement de sol	Revêtement de sol	Dalles plastiques	S5
Vol 4 (Chambre 1)	Parois verticales intérieures et enduits	Murs et cloisons	Enduit plâtre	P7
Vol 6 (Chambre 2)	Parois verticales intérieures et enduits	Murs et cloisons	Enduit plâtre	P7
Vol 7 (Séjour)	Parois verticales intérieures et enduits	Murs et cloisons	Enduit plâtre	P7
Vol 1 (Entrée)	Parois verticales intérieures et enduits	Murs et cloisons	Enduit plâtre	P7
Vol 4 (Chambre 1)	Parois verticales intérieures et enduits	Murs et cloisons	Enduit plâtre	P8
Vol 6 (Chambre 2)	Parois verticales intérieures et enduits	Murs et cloisons	Enduit plâtre	P8
Vol 7 (Séjour)	Parois verticales intérieures et enduits	Murs et cloisons	Enduit plâtre	P8

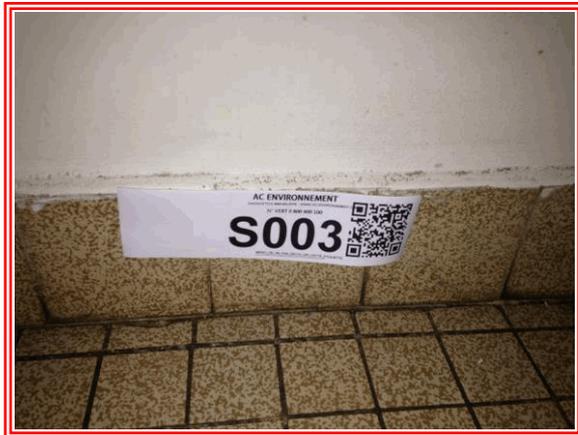
S3 - 8 (A3)

Appartement n°6	Vol 5 (SDB)	Revêtement de mur	Colle de plinthe	S3	Sondage et extension de la zone homogène du sondage S3	Beige 7*7	S3 - 8				Présence sur document Prélèvement n°17 du dossier AC-ENVIRONNEMENT 002OY000369

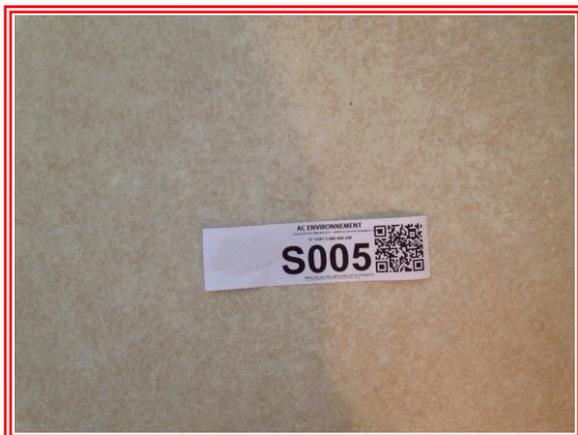
S5 - 2 (A5)

Appartement n°6	Vol 7 (Séjour)	Revêtement de sol	Dalles plastiques	S5	Réalisation d'un sondage	Rouge	S5 - 2				Présence sur document Prélèvement n°13 du dossier AC-ENVIRONNEMENT 002OY000369
