Rapport de mission de repérage des matériaux et produits contenant de l'amiante avant travaux

Adresse :	20 RUE NOEL - RES DU LOUVRE
CP - Ville :	53200 CHATEAU GONTIER
Référence client :	_00106000010000100010_
Date du repérage :	28/06/2017
Désignation :	Appartement n° 10 de type 3 situé au 04 ème étage

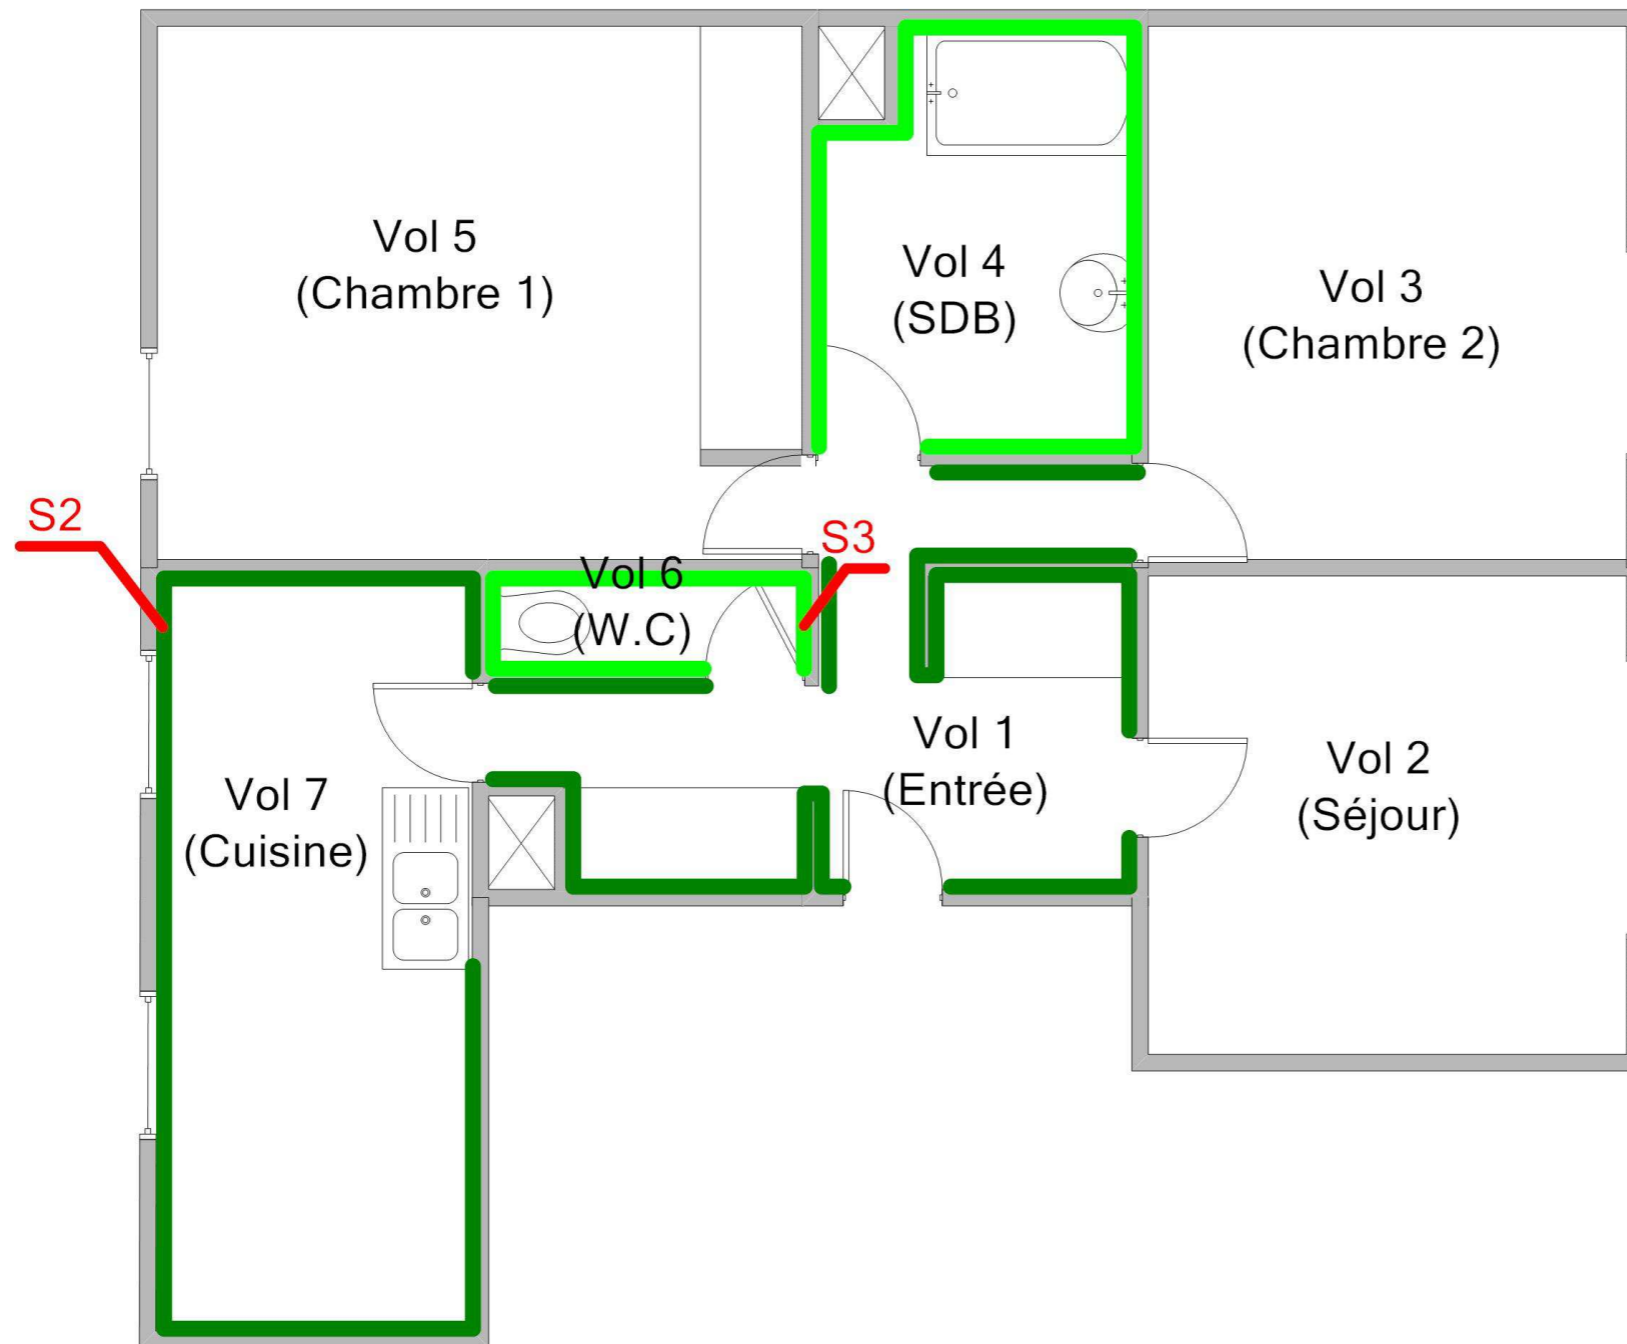
APPARTEMENT N°10 - MPCA REVÊTEMENT DE MUR

S3: Colle de plinthe

S2: Colle de plinthe

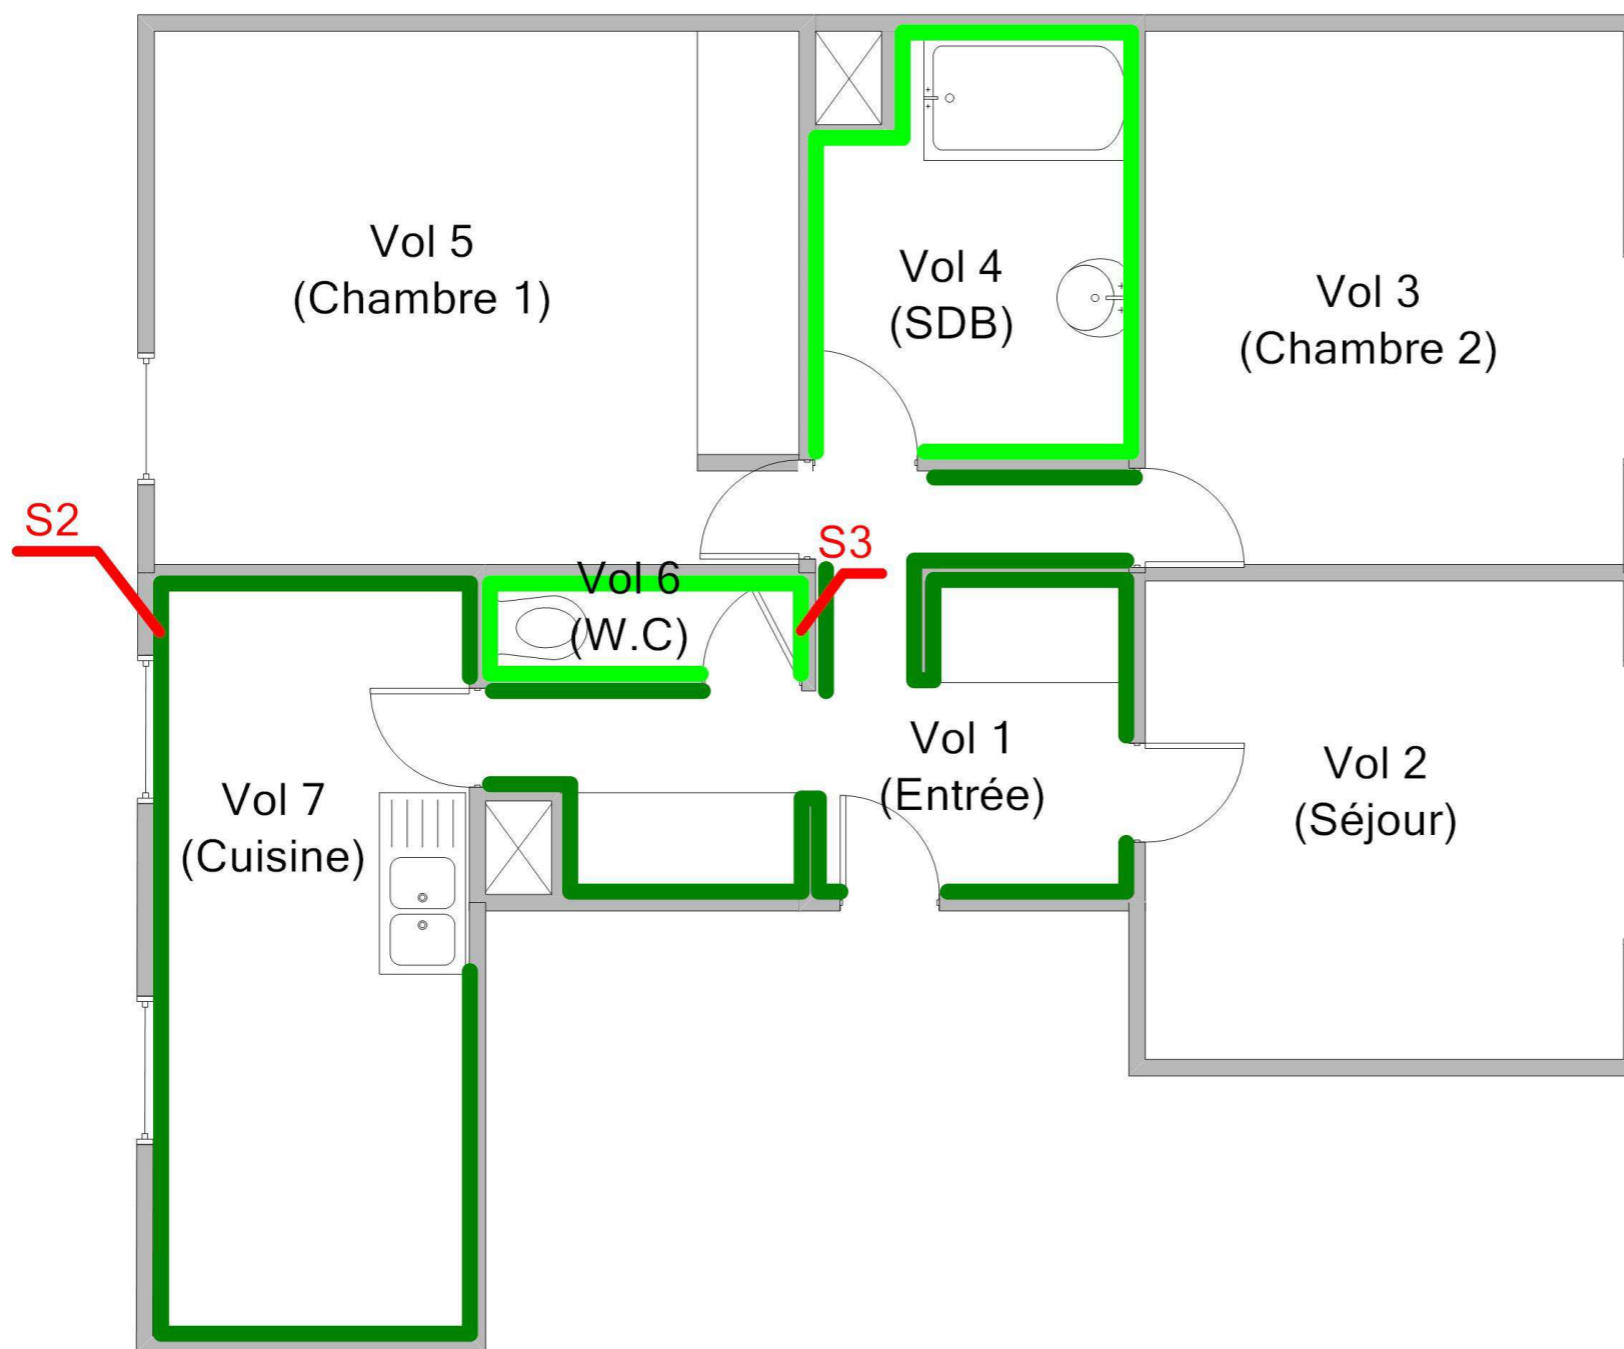
APPARTEMENT N°10 - MPCA REVÊTEMENT DE MUR

S3: Colle de plinthe
	S2: Colle de plinthe

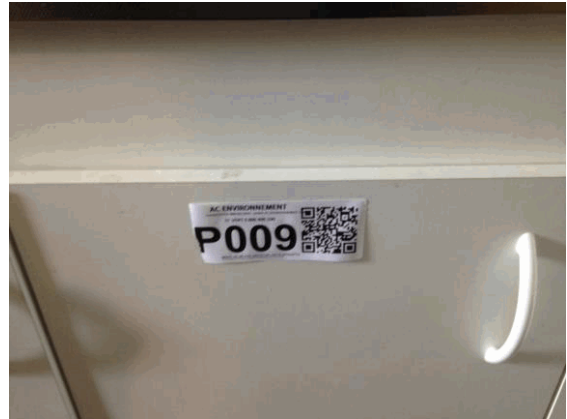
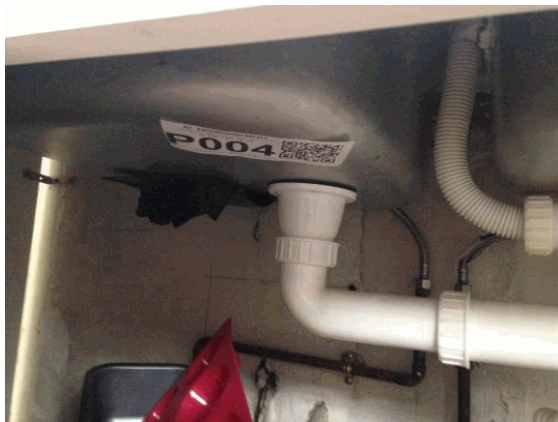
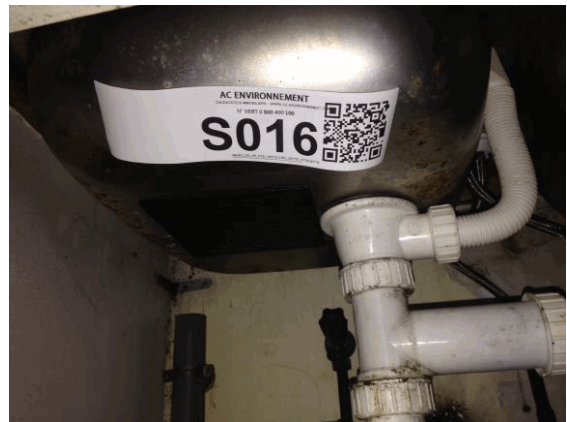
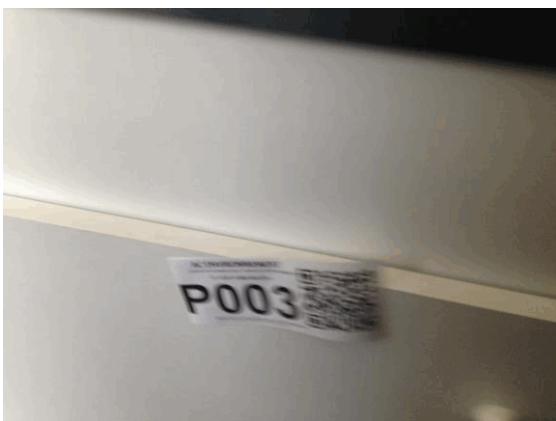
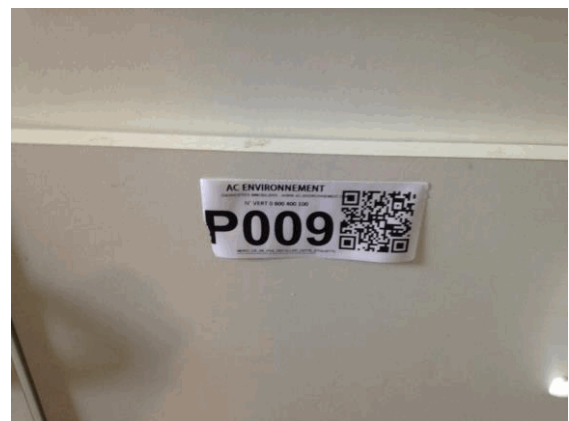
Appartement n°10	Vol 7 (Cuisine)	Evier	Tampon bitumineux	P3	Réalisation d'un prélèvement	Noir	002NI0015 44 n°3 - 1 - 002NI0015 44 n°3 - 2 - 002NI0015 44 n°3 - 3 - 002NI0015 44 n°3 - 4 - 002NI0015 44 n°3 - 6 - 002NI0015 44 n°3 - 5	P3	Tampon bitumineux noir	Négatif	Négatif sur analyse

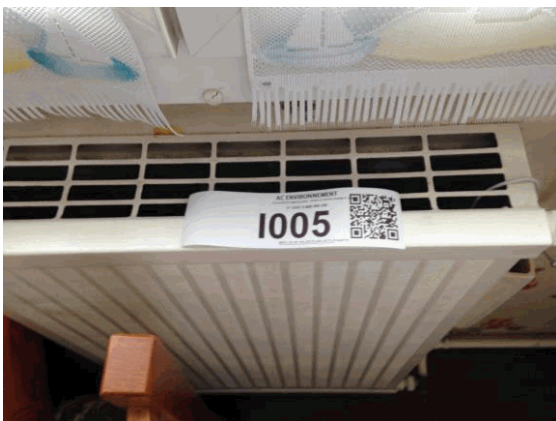
Plan	Localisation	Composant	Partie composant	Descriptif de l'action menée				Laboratoire			Conclusion
				Réf action	Observation	Précision loc.	Ref photo	Ref Prél.	Descriptif	Résultat	
Appartement n°10	Vol 4 (SDB)	Evier	Mastic étanchéité	I2			I2 - 5				Non prélevé a la demande du client
Appartement n°10	Vol 7 (Cuisine)	Evier	Mastic étanchéité	I2			I2 - 5				Non prélevé a la demande du client
Appartement n°10	Vol 7 (Cuisine)	Radiateurs	Joints	I5	Filasse		I5 - 5				Non prélevé a la demande du client
Appartement n°10	Vol 5 (Chambre 1)	Radiateurs	Joints	I5	Filasse		I5 - 5				Non prélevé a la demande du client
Appartement n°10	Vol 4 (SDB)	Radiateurs	Joints	I5	Filasse		I5 - 5				Non prélevé a la demande du client
Appartement n°10	Vol 3 (Chambre 2)	Radiateurs	Joints	I5	Filasse		I5 - 5				Non prélevé a la demande du client
Appartement n°10	Vol 2 (Séjour)	Radiateurs	Joints	I5	Filasse		I5 - 5				Non prélevé a la demande du client

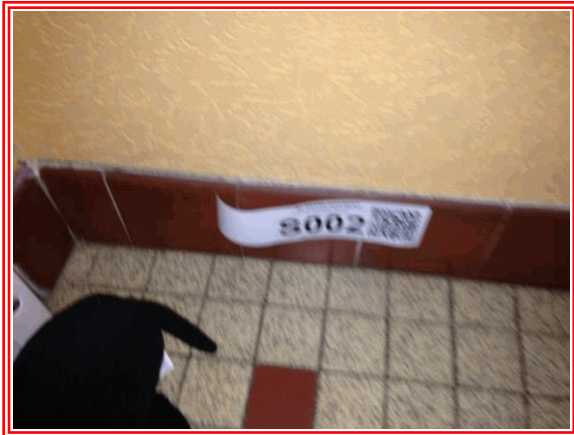
S2 - 6 (A2)

Localisation	Catégorie	Composant	Partie de composant	Sur avis / réf préél.
Vol 7 (Cuisine)	Revêtement de mur	Revêtement de mur	Colle de plinthe	S2
Vol 6 (W.C)	Revêtement de mur	Revêtement de mur	Colle de plinthe	S3
Vol 3 (Chambre 2)	Revêtement de sol	Revêtement de sol	Colle bitumeuses	S4

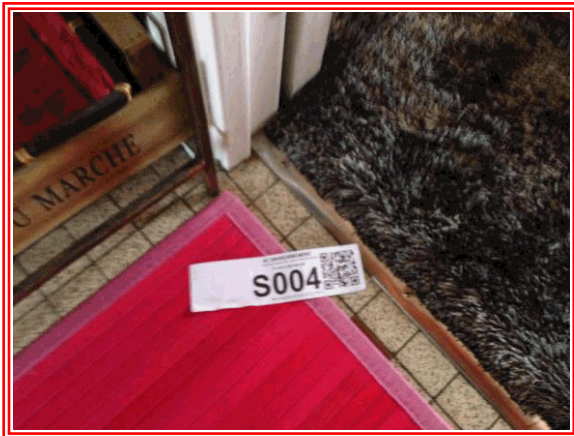
S4 - 10 (A4)

Appartement n°10	Vol 2 (Séjour)	Revêtement de sol	Colle bitumeuses	S4	Sondage et extension de la zone homogène du sondage S4	Noire	S4 - 10				Présence sur document Prélèvement n°12 du dossier AC-ENVIRONNEMENT 002OY000369
Appartement n°10	Vol 1 (Entrée)	Revêtement de sol	Colles de carrelage	P5	Réalisation d'un prélèvement	Beige et rouge 3*3	002NI001544 n°5 - 6 - 002NI001544 n°5 - 7	P5	Colle grise + peinture	Négatif	Négatif sur analyse
