## Rapport de mission de repérage des matériaux et produits contenant de l'amiante avant travaux

Adresse :	18 RUE NOEL - RES DU LOUVRE
CP - Ville :	53200 CHATEAU GONTIER
Référence client :	_00106000010000200011_
Date du repérage :	28/06/2017
Désignation :	Appartement n° 11 de type 1BIS situé au RDC

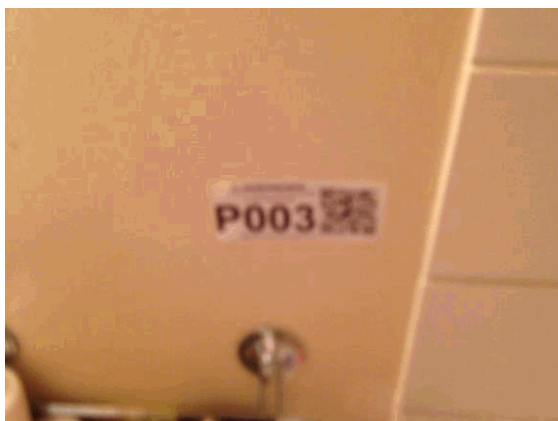
002NI001552 n°3 - 24 (P3)

Appartement n°13	Vol 5 (Cuisine) - Vol 4 (W.C) - Vol 2 (SDB)	Murs et cloisons	Enduit plâtre	P3 - S12 - S13	Sondage et extension de la zone homogène du prélèvement P3	Porteurs pièces humides	002NI0015 52 n°3 - 24 - 002NI0015 52 n°3 - 25	P3	Enduit plâtreux blanc en vrac + peinture non séparable	Négatif	Négatif sur analyse
Appartement n°13	Vol 3 (Séjour)	Murs et cloisons	Enduit plâtre	P7	Réalisation d'un prélèvement	Cloisons pièces sèches	002NI0015 52 n°7 - 25	P7	Enduit plâtreux blanc en vrac + peintures multiples non séparable	Négatif	Négatif sur analyse
Appartement n°13	Vol 3 (Séjour) - Vol 1 (Entrée)	Murs et cloisons	Enduit plâtre	P7 - S18	Sondage et extension de la zone homogène du prélèvement P7	Cloisons pièces sèches	002NI0015 52 n°7 - 25	P7	Enduit plâtreux blanc en vrac + peintures multiples non séparable	Négatif	Négatif sur analyse

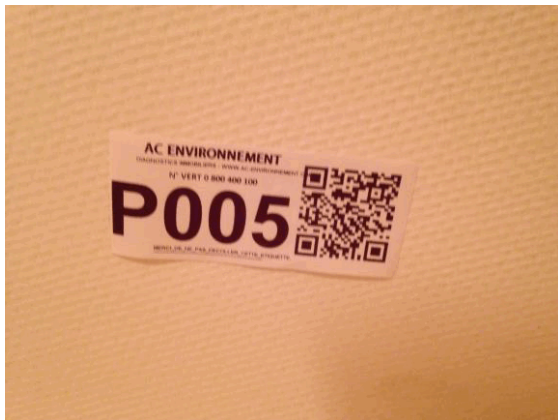
002NI001552 n°5 - 24 (P5)

Appartement n°13	Vol 4 (W.C)	Plafonds	Enduit plâtre	S17	Sondage et extension de la zone homogène du prélèvement P5	Pièces humides	002NI0015 52 n°5 - 23 - 002NI0015 52 n°5 - 24	P5	Enduit plâtreux blanc en vrac + peinture non séparable	Négatif	Négatif sur analyse

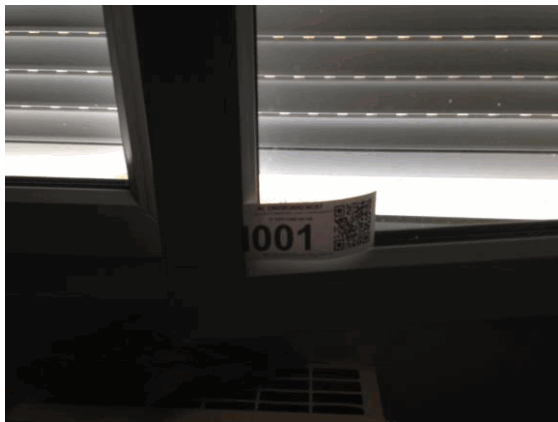
Plan	Localisation	Composant	Partie composant	Descriptif de l'action menée				Laboratoire			Conclusion
				Réf action	Observation	Précision loc.	Ref photo	Ref Prél.	Descriptif	Résultat	
Appartement n°13	Vol 3 (Séjour)	Menuiseries	Mastic vitrier	I1			I1 - 24				Non prélevé a la demande du client
Appartement n°13	Vol 5 (Cuisine)	Menuiseries	Mastic vitrier	I1			I1 - 24				Non prélevé a la demande du client

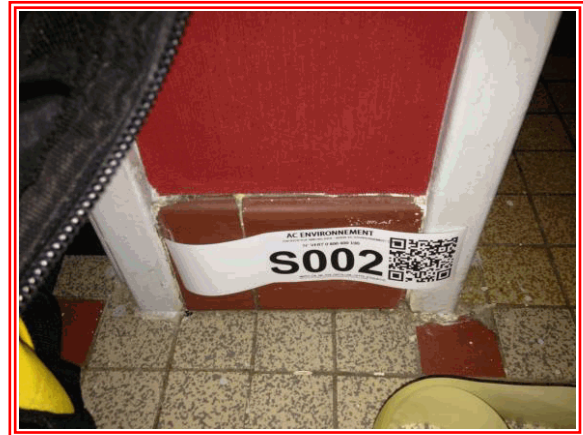
S2 - 2 (A2)

Localisation	Catégorie	Composant	Partie de composant	Sur avis / réf pré.
Vol 1 (Entrée)	Revêtement de mur	Revêtement de mur	Colle de plinthe	S2
Vol 4 (W.C)	Revêtement de mur	Revêtement de mur	Colle de plinthe	S3
Vol 3 (Séjour)	Revêtement de sol	Revêtement de sol	Colle bitumeuses	S4
Vol 3 (Séjour)	Revêtement de sol	Revêtement de sol	Dalles plastiques	S5

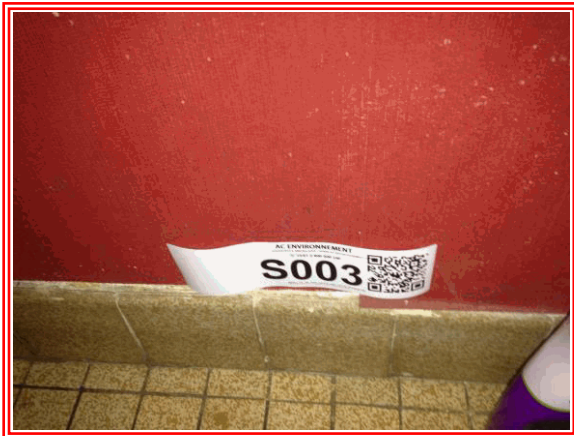
S3 - 13 (A3)

Appartement n°13	Vol 2 (SDB)	Revêtement de mur	Colle de plinthe	S3	Sondage et extension de la zone homogène du sondage S3	Beige 7*7	S3 - 13				Présence sur document Prélèvement n°17 du dossier AC-ENVIRONNEMENT 002OY000369
