## Rapport de mission de repérage des matériaux et produits contenant de l'amiante avant travaux

Adresse :	18 RUE NOEL - RES DU LOUVRE
CP - Ville :	53200 CHATEAU GONTIER
Référence client :	_00106000010000200014_
Date du repérage :	28/06/2017
Désignation :	Appartement n° 14 de type 2 situé au 01 er étage

C	Opérateur de repérage	D	Personne autorisant l'émission du rapport conformément à la norme NF 46-020
Compagnie & Siret :	AC Environnement (N° 441355914)	Nom :	MORA Denis
Nom :	LOYER Florian	Date du rapport :	19/07/2017
Accompagnateur :	J.SEVEN (0 800 400 100)	A Riorges, le 19/07/2017	
Date de repérage :	28/06/2017

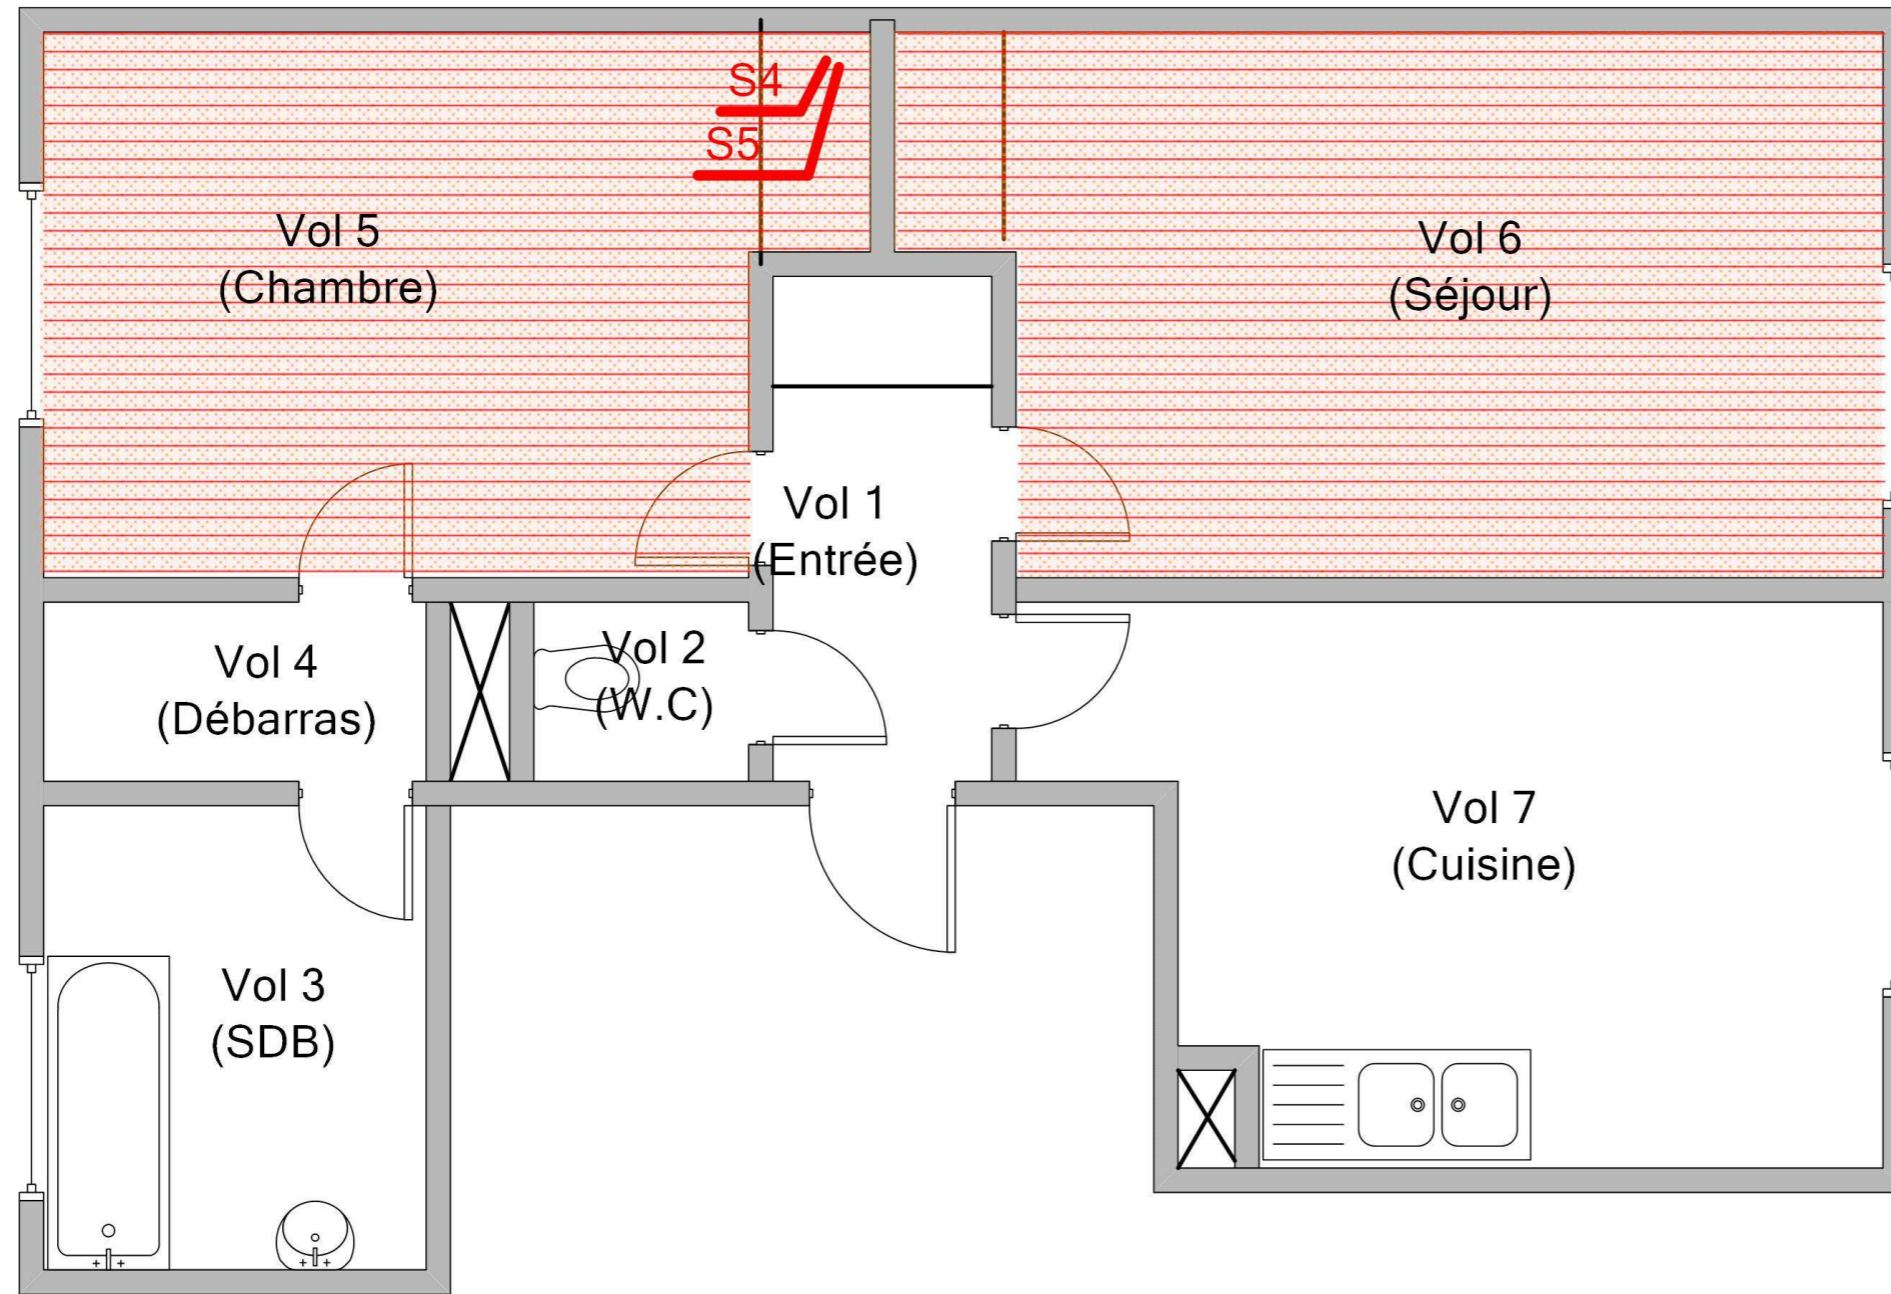
**APPARTEMENT N°14 - MPCA REVÊTEMENT DE SOL**

S4: Colle bitumeuses
 	S5: Dalles plastiques

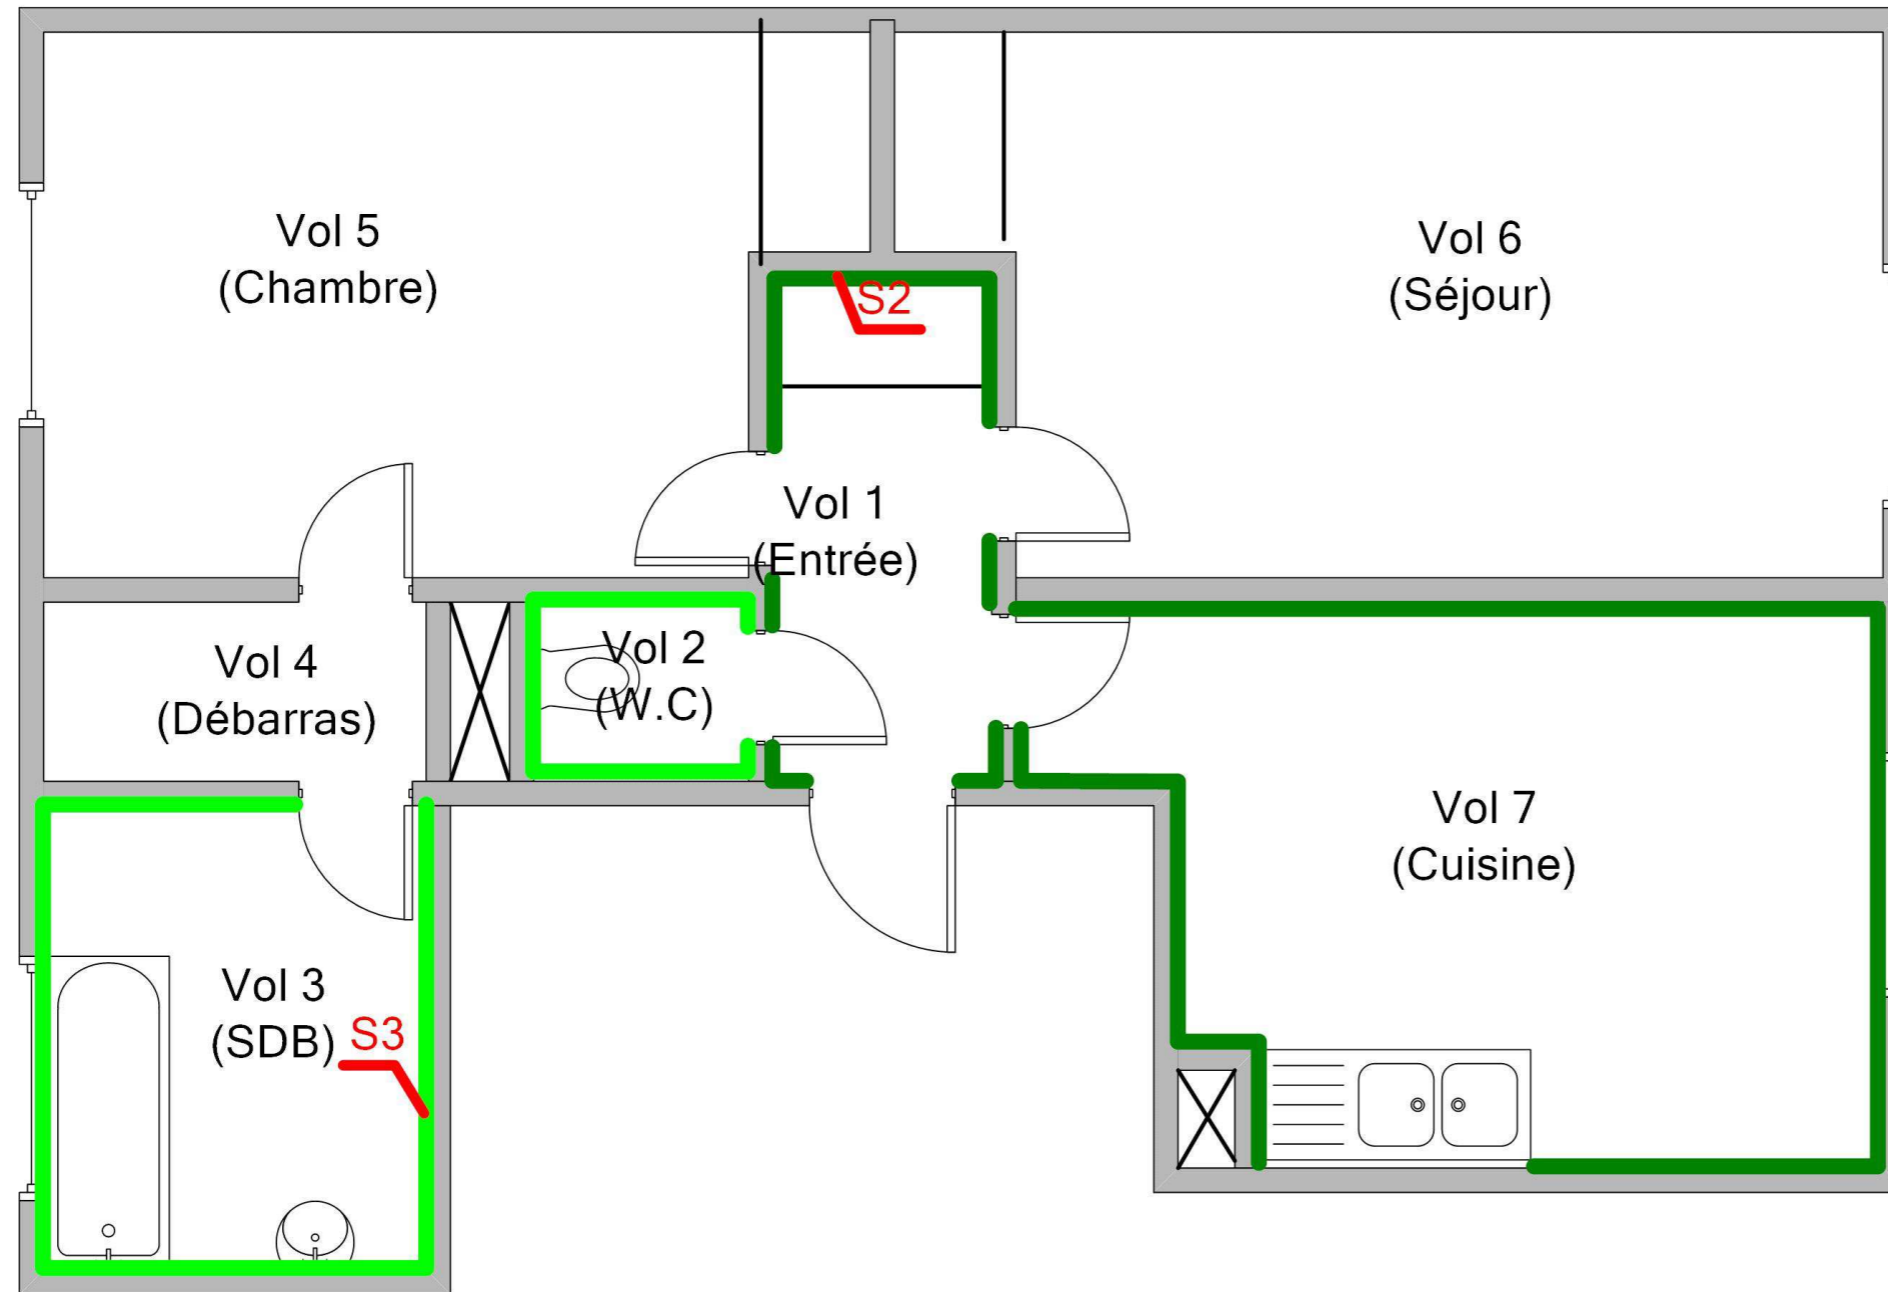
S3: Colle de plinthe

S2: Colle de plinthe

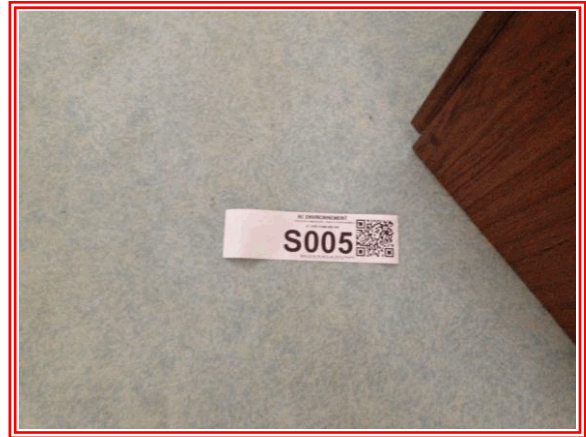
S5 - 5 (A5)

<b>S5 - 5 (A5)</b>	<b>Appartement n°14 - Vol 5 (Chambre)</b>	<b>Présence sur présentation de documents</b>
<b>002NI001549 n°1 - 4 (A5)</b>	<b>Appartement n°14 - Vol 5 (Chambre)</b>	<b>Présence sur présentation de documents</b>
<b>002NI001549 n°1 - 3 (A5)</b>	<b>Appartement n°14 - Vol 5 (Chambre)</b>	<b>Présence sur présentation de documents</b>
<b>002NI001549 n°1 - 2 (A5)</b>	<b>Appartement n°14 - Vol 5 (Chambre)</b>	<b>Présence sur présentation de documents</b>
S6 - 3 (A6)	Appartement n°14 - Vol 7 (Cuisine)	Absence sur présentation de documents
S7 - 4 (A7)	Appartement n°14 - Vol 7 (Cuisine)	Absence sur présentation de documents
