## Rapport de mission de repérage des matériaux et produits contenant de l'amiante avant travaux

Adresse :	18 RUE NOEL - RES DU LOUVRE
CP - Ville :	53200 CHATEAU GONTIER
Référence client :	_00106000010000200015_
Date du repérage :	28/06/2017
Désignation :	Appartement n° 15 de type 2 situé au 02 ème étage

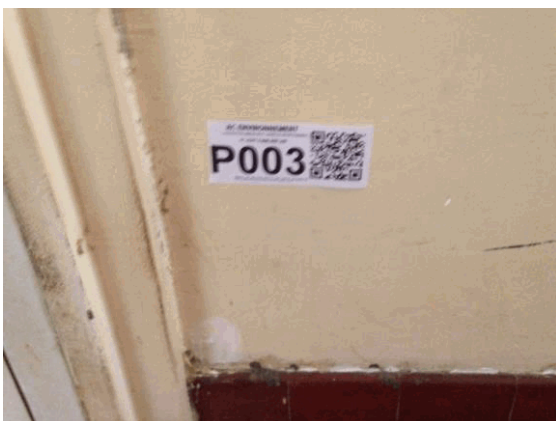
002NI001548 n°3 - 17 (P3)

Appartement n°15	Vol 2 (Cuisine)	Murs et cloisons	Enduit plâtre	P3	Réalisation d'un prélèvement	Porteurs pièces humides	002NI0015 48 n°3 - 16 - 002NI0015 48 n°3 - 17	P3	Enduit plâtreux blanc en vrac + peinture	Négatif	Négatif sur analyse

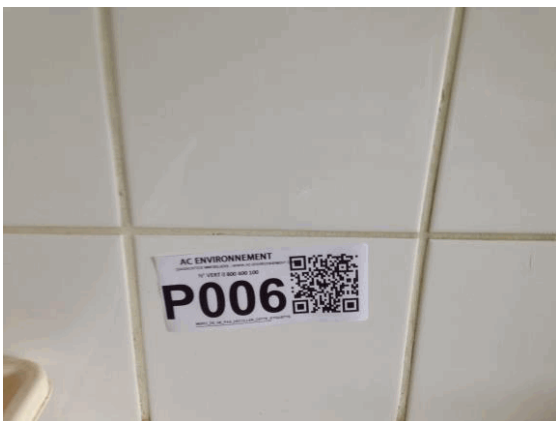
002NI001548 n°6 - 17 (P6)

Appartement n°15	Vol 6 (SDB)	Revêtement de mur	Colle de carrelage (faïence)	P6	Sondage et extension de la zone homogène du prélèvement P6	Blanche 10*10	002NI0015 48 n°6 - 17 - 002NI0015 48 n°6 - 18	P6	Joint cassant blanc	Négatif	Négatif sur analyse

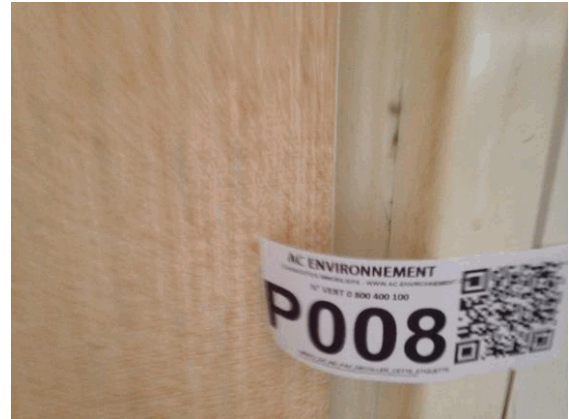
002NI001548 n°8 - 16 (P8)

Appartement n°15	Vol 3 (Séjour)	Murs et cloisons	Enduit plâtre	P8	Réalisation d'un prélèvement	Porteurs pièces sèches	002NI0015 48 n°8 - 15 - 002NI0015 48 n°8 - 16	P8	Enduit plâtreux blanc en vrac + peinture	Négatif	Négatif sur analyse
Appartement n°15	Vol 4 (Chambre) - Vol 5 (Débarras)	Murs et cloisons	Enduit plâtre	S22 - S23	Sondage et extension de la zone homogène du prélèvement P8	Porteurs pièces sèches	002NI0015 48 n°8 - 15 - 002NI0015 48 n°8 - 16	P8	Enduit plâtreux blanc en vrac + peinture	Négatif	Négatif sur analyse

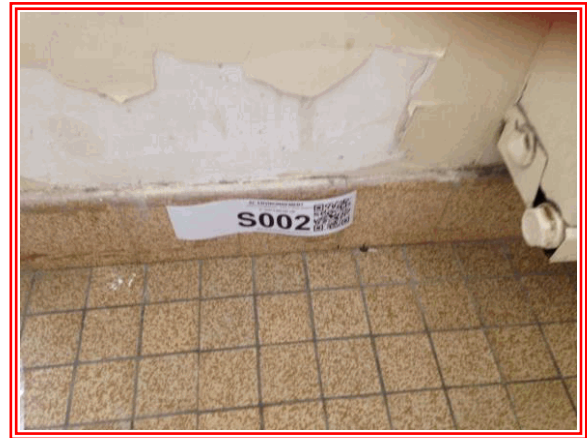
S2 - 9 (A2)

S2: Colle de plinthe

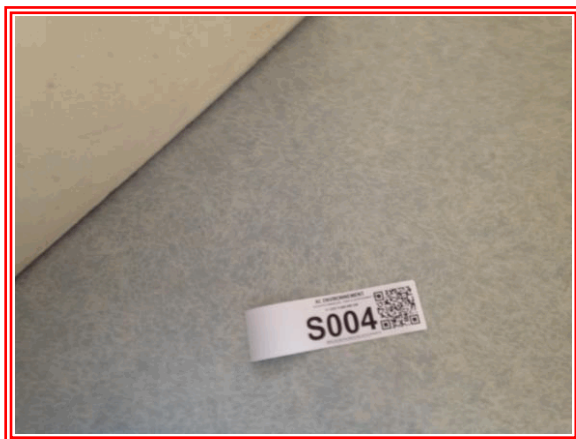
S4 - 14 (A4)

S4: Colle bitumeuses

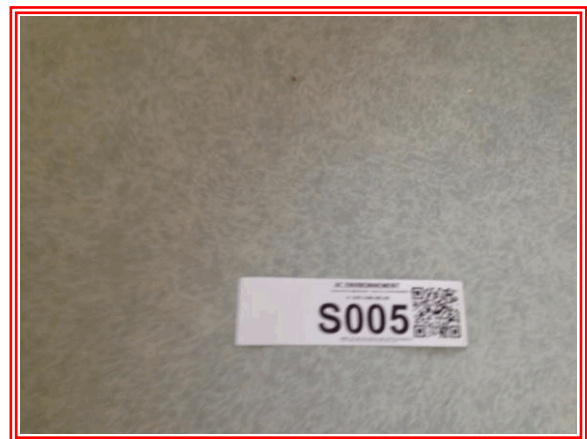
S5 - 4 (A5)

Appartement n°15	Vol 4 (Chambre)	Revêtement de sol	Dalles plastiques	S5	Réalisation d'un sondage	Rouge	S5 - 4				Présence sur document Prélèvement n°13 du dossier AC-ENVIRONNEMENT 002OY000369
Appartement n°15	Vol 3 (Séjour)	Revêtement de sol	Dalles plastiques	S5	Sondage et extension de la zone homogène du sondage S5	Rouge	S5 - 4				Présence sur document Prélèvement n°13 du dossier AC-ENVIRONNEMENT 002OY000369
