Rapport de mission de repérage des matériaux et produits contenant de l'amiante avant travaux

Adresse :	16 RUE NOEL - RES DU LOUVRE
CP - Ville :	53200 CHATEAU GONTIER
Référence client :	_00106000010000300026_
Date du repérage :	28/06/2017
Désignation :	Appartement n° 26 de type 2 situé au 02 ème étage

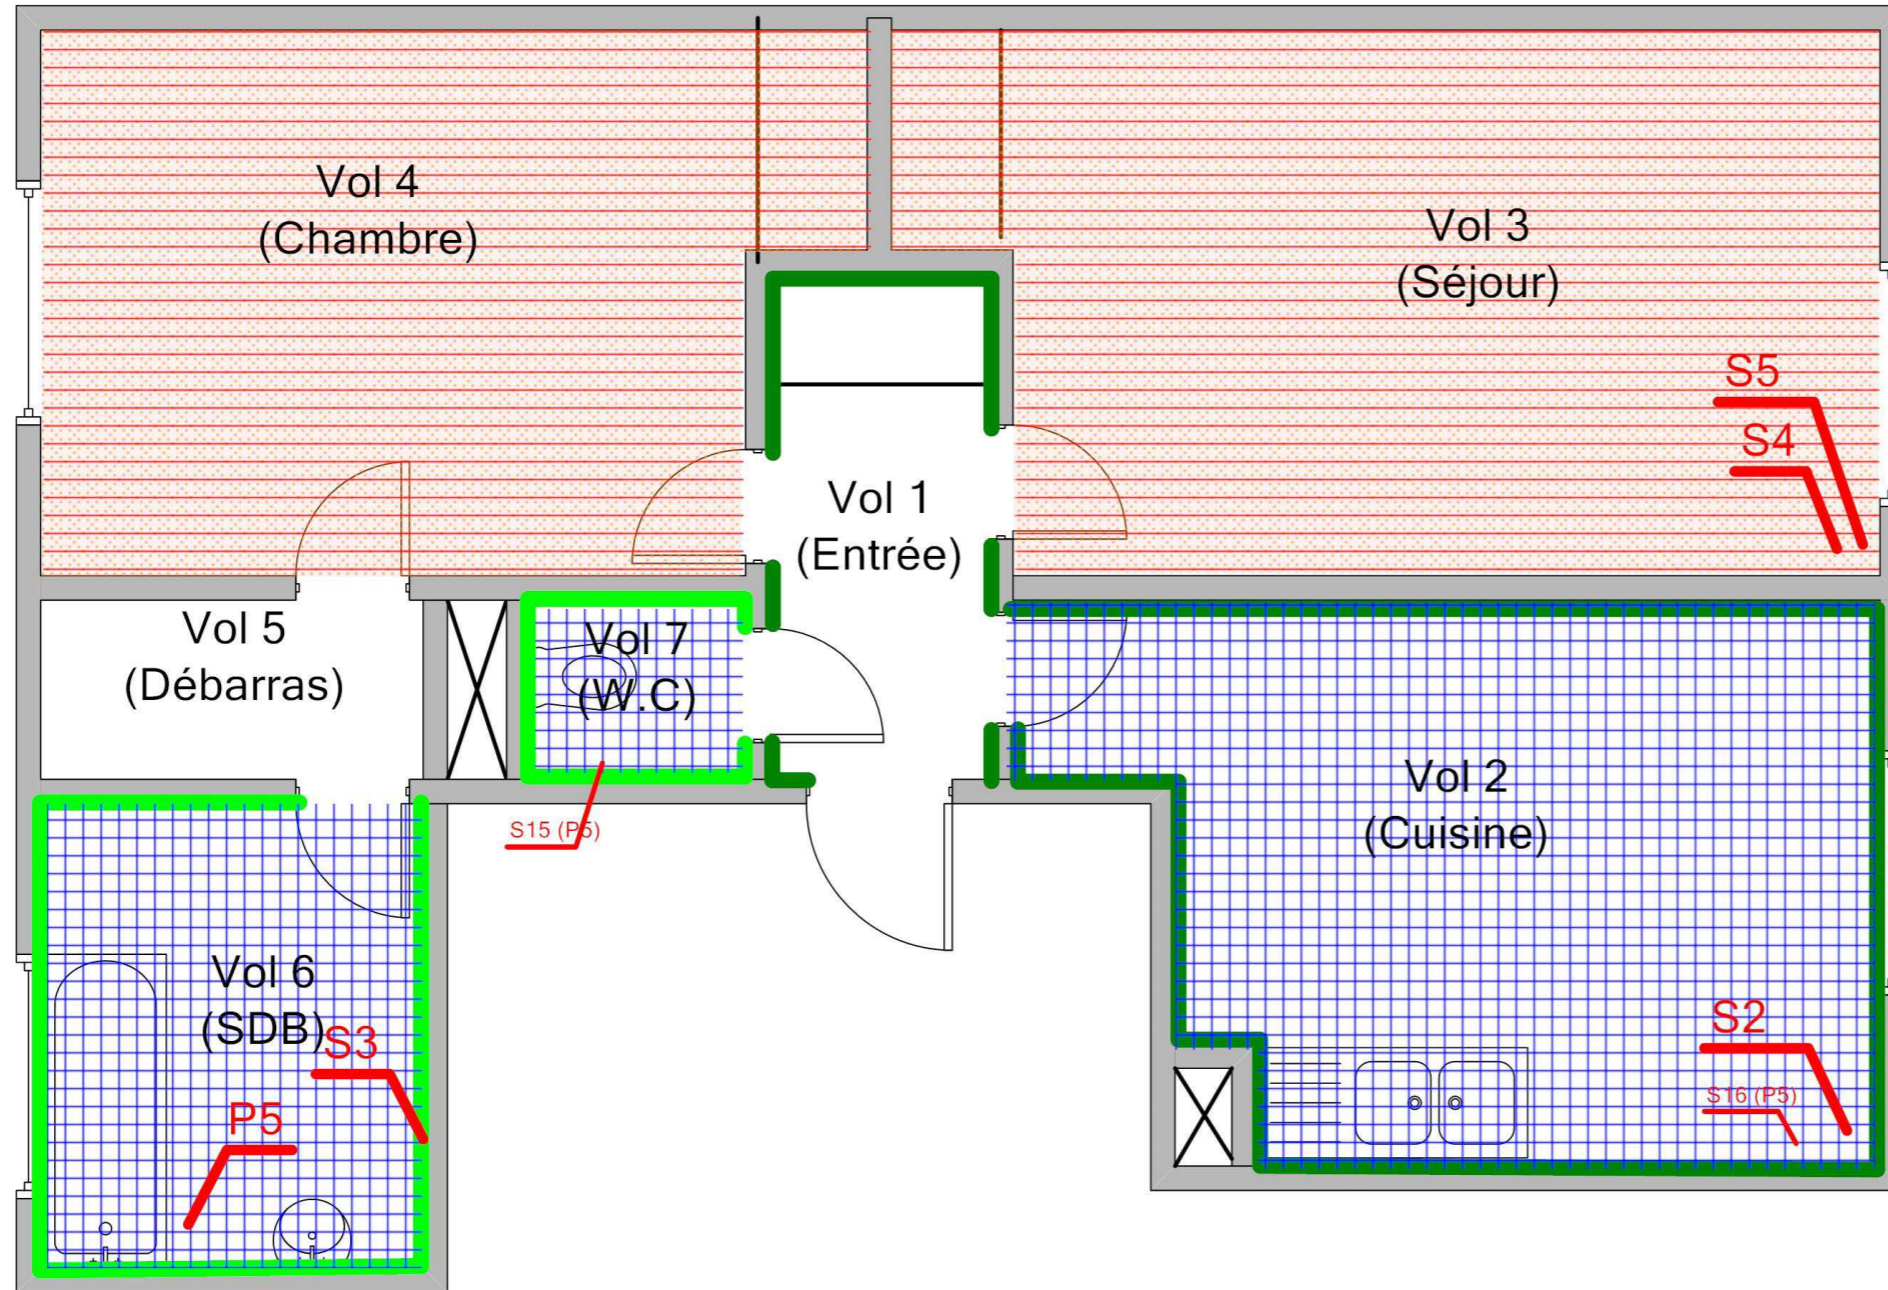
S4: Colle bitumeuses
	S2: Colle de plinthe
	S5: Dalles plastiques rouges
	S3: Colle de plinthe
	P5 : Enduit plâtre (plafonds pièces humides)

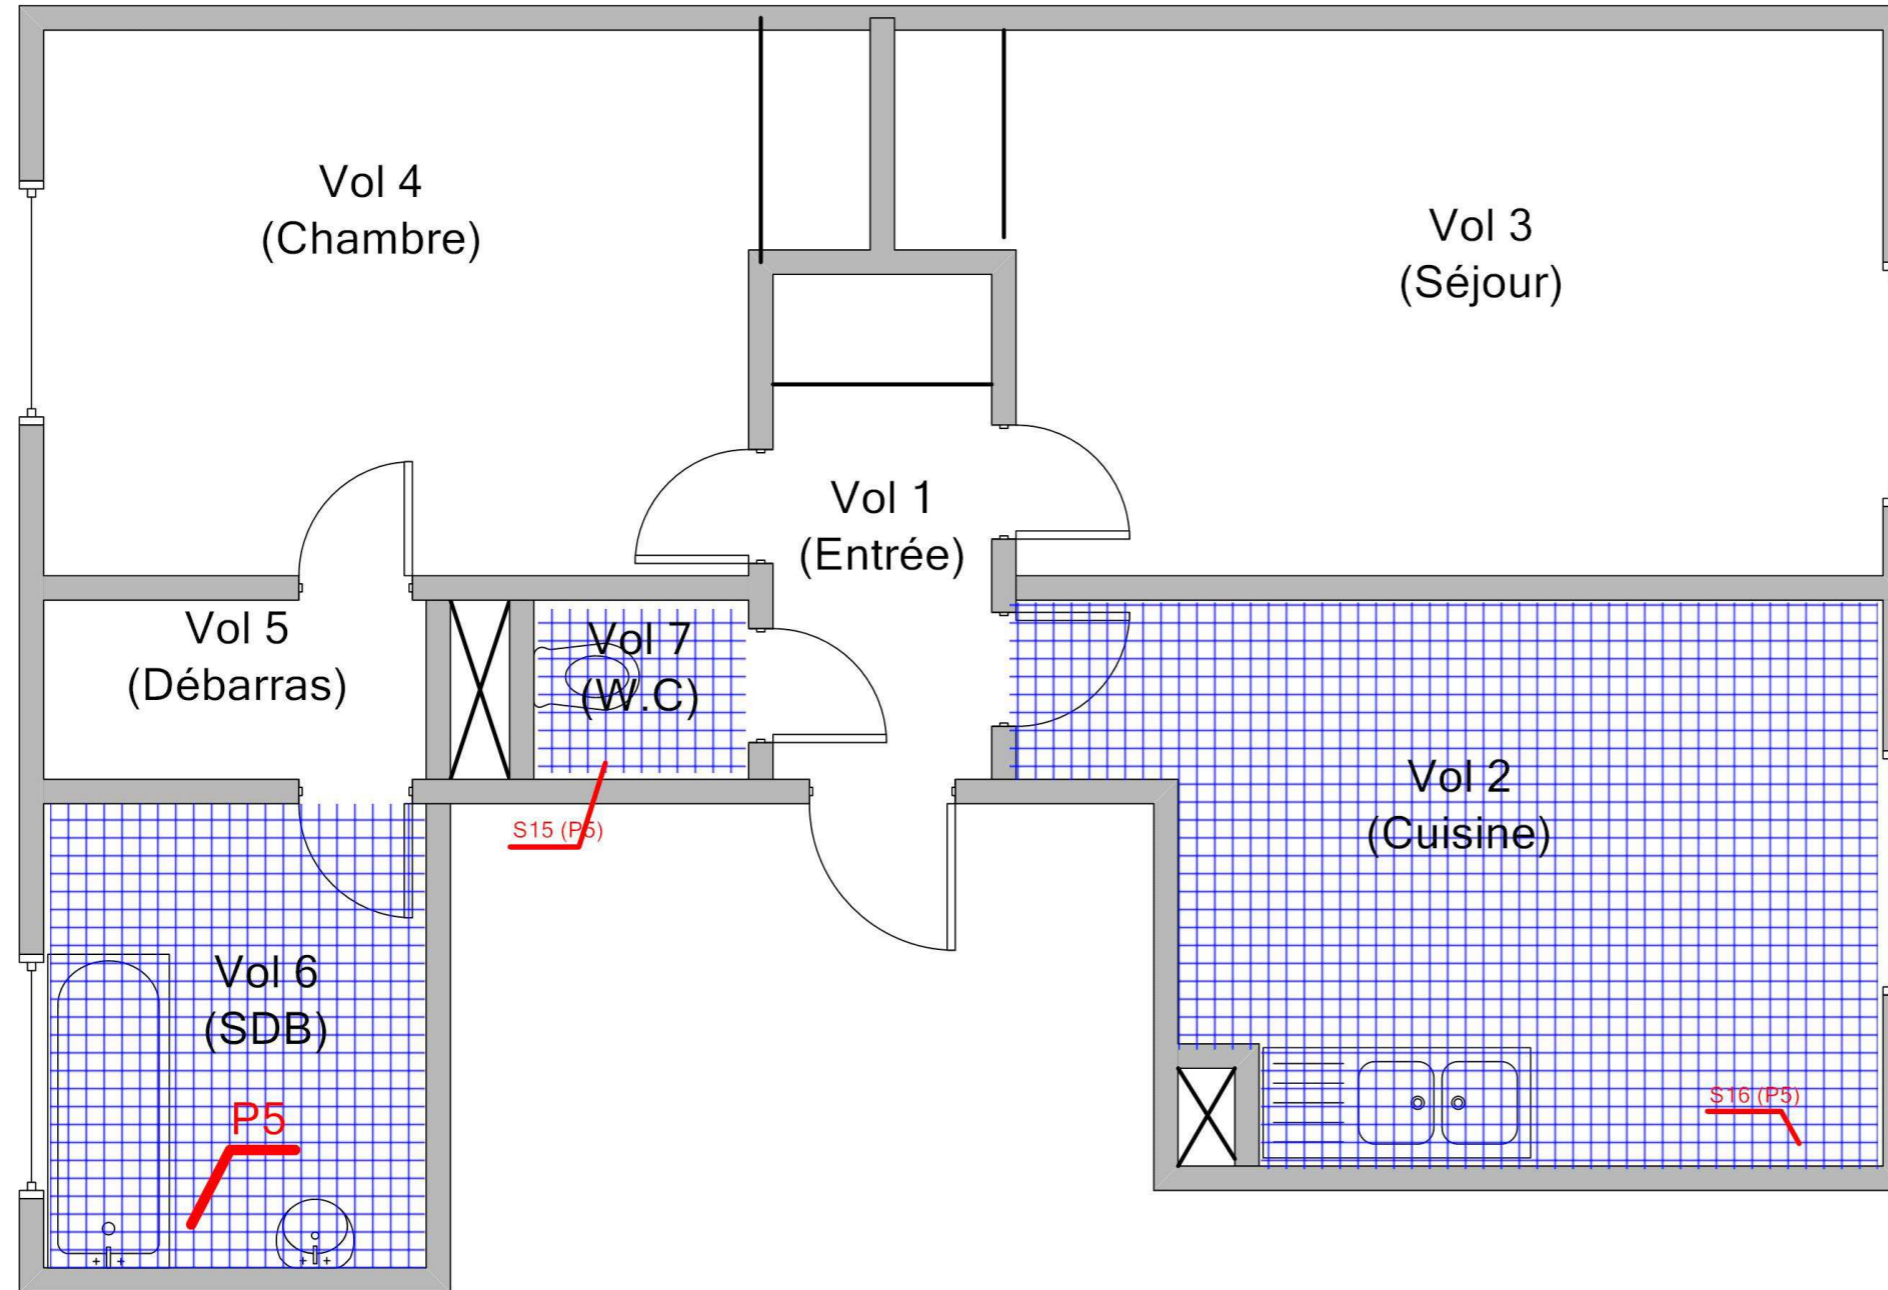
P5 : Enduit plâtre (plafonds pièces humides)
--	--

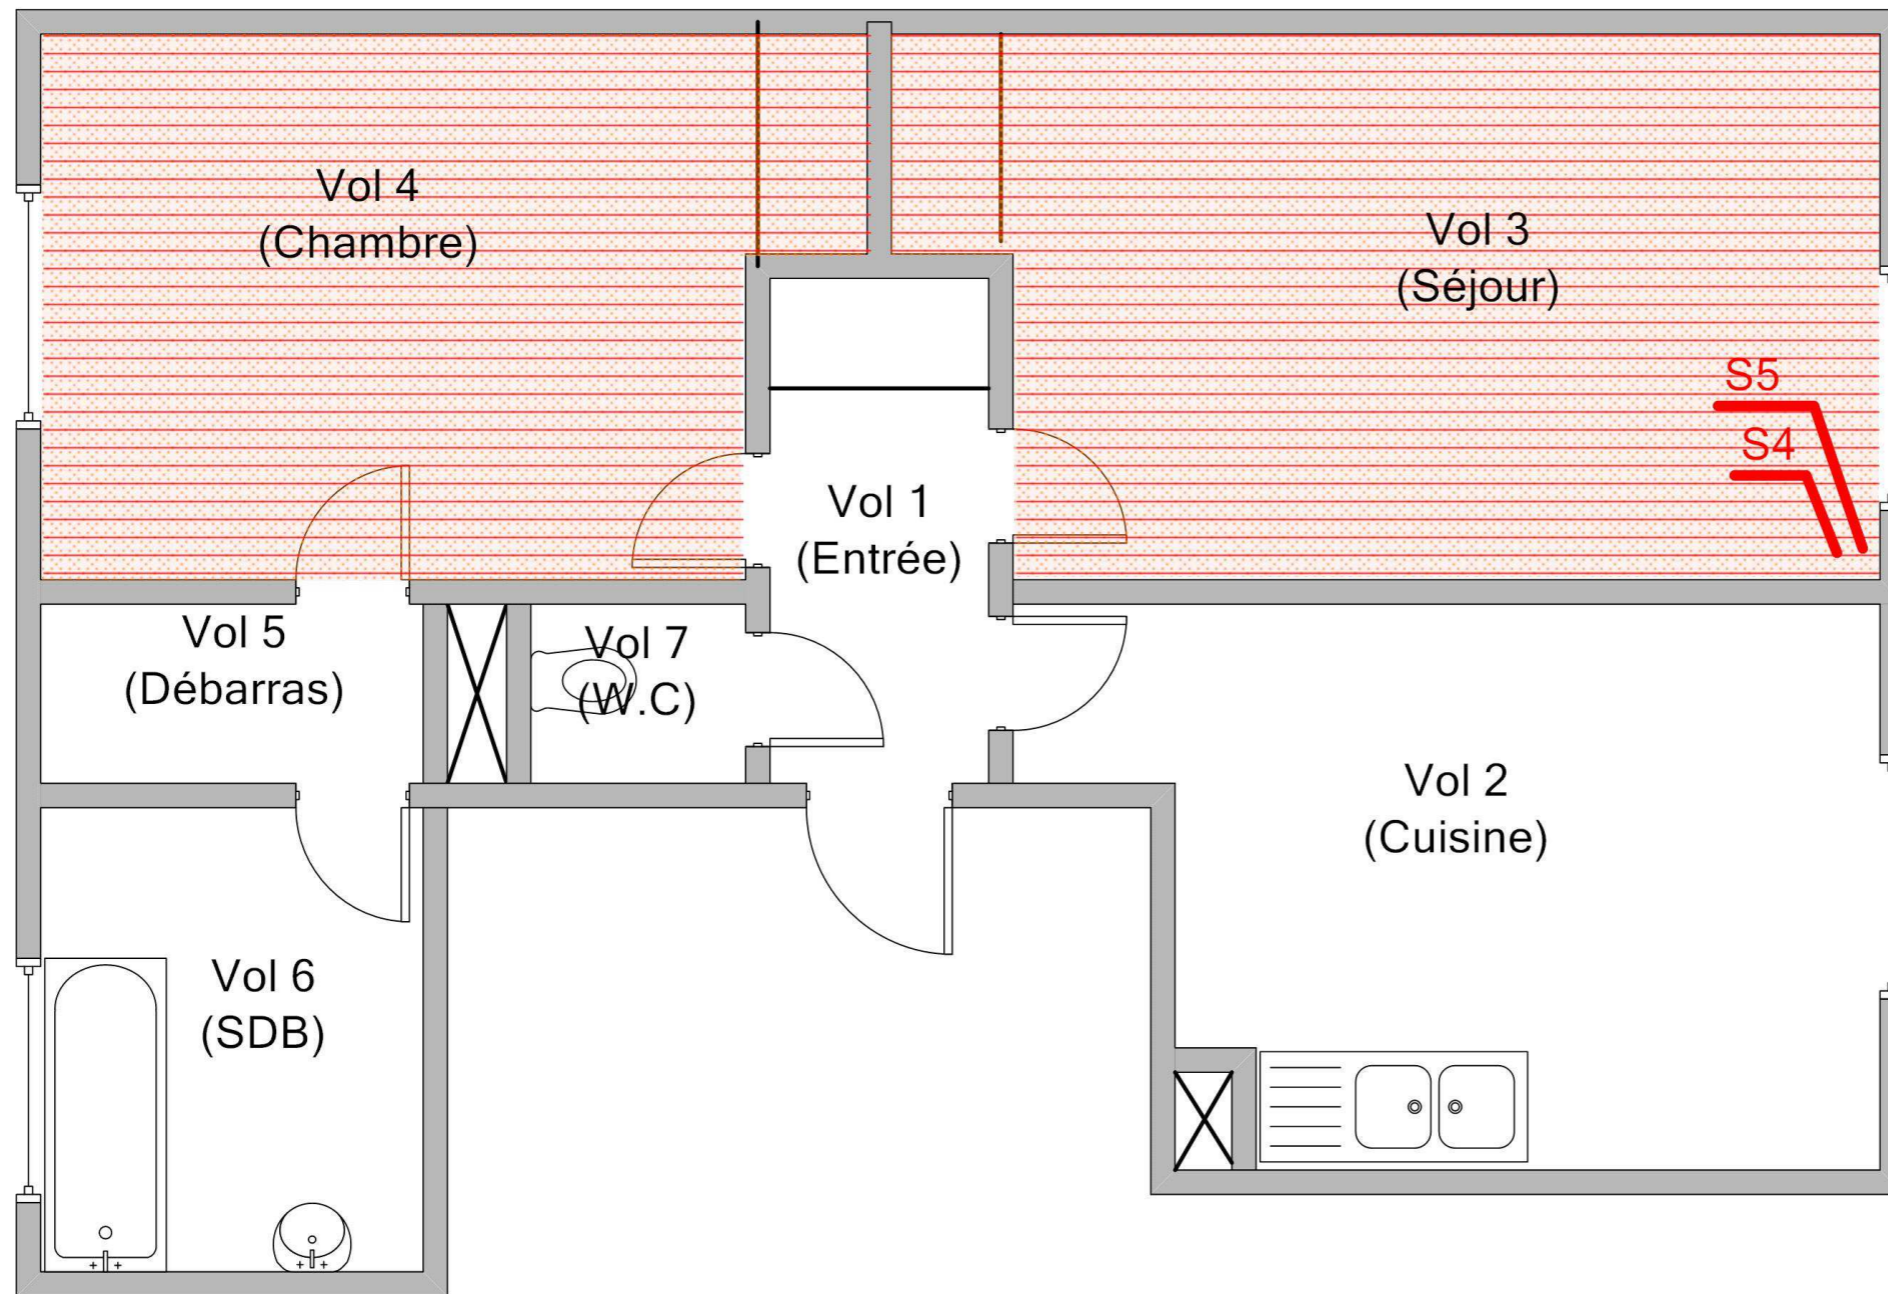
S4: Colle bitumeuses
	S5: Dalles plastiques rouges

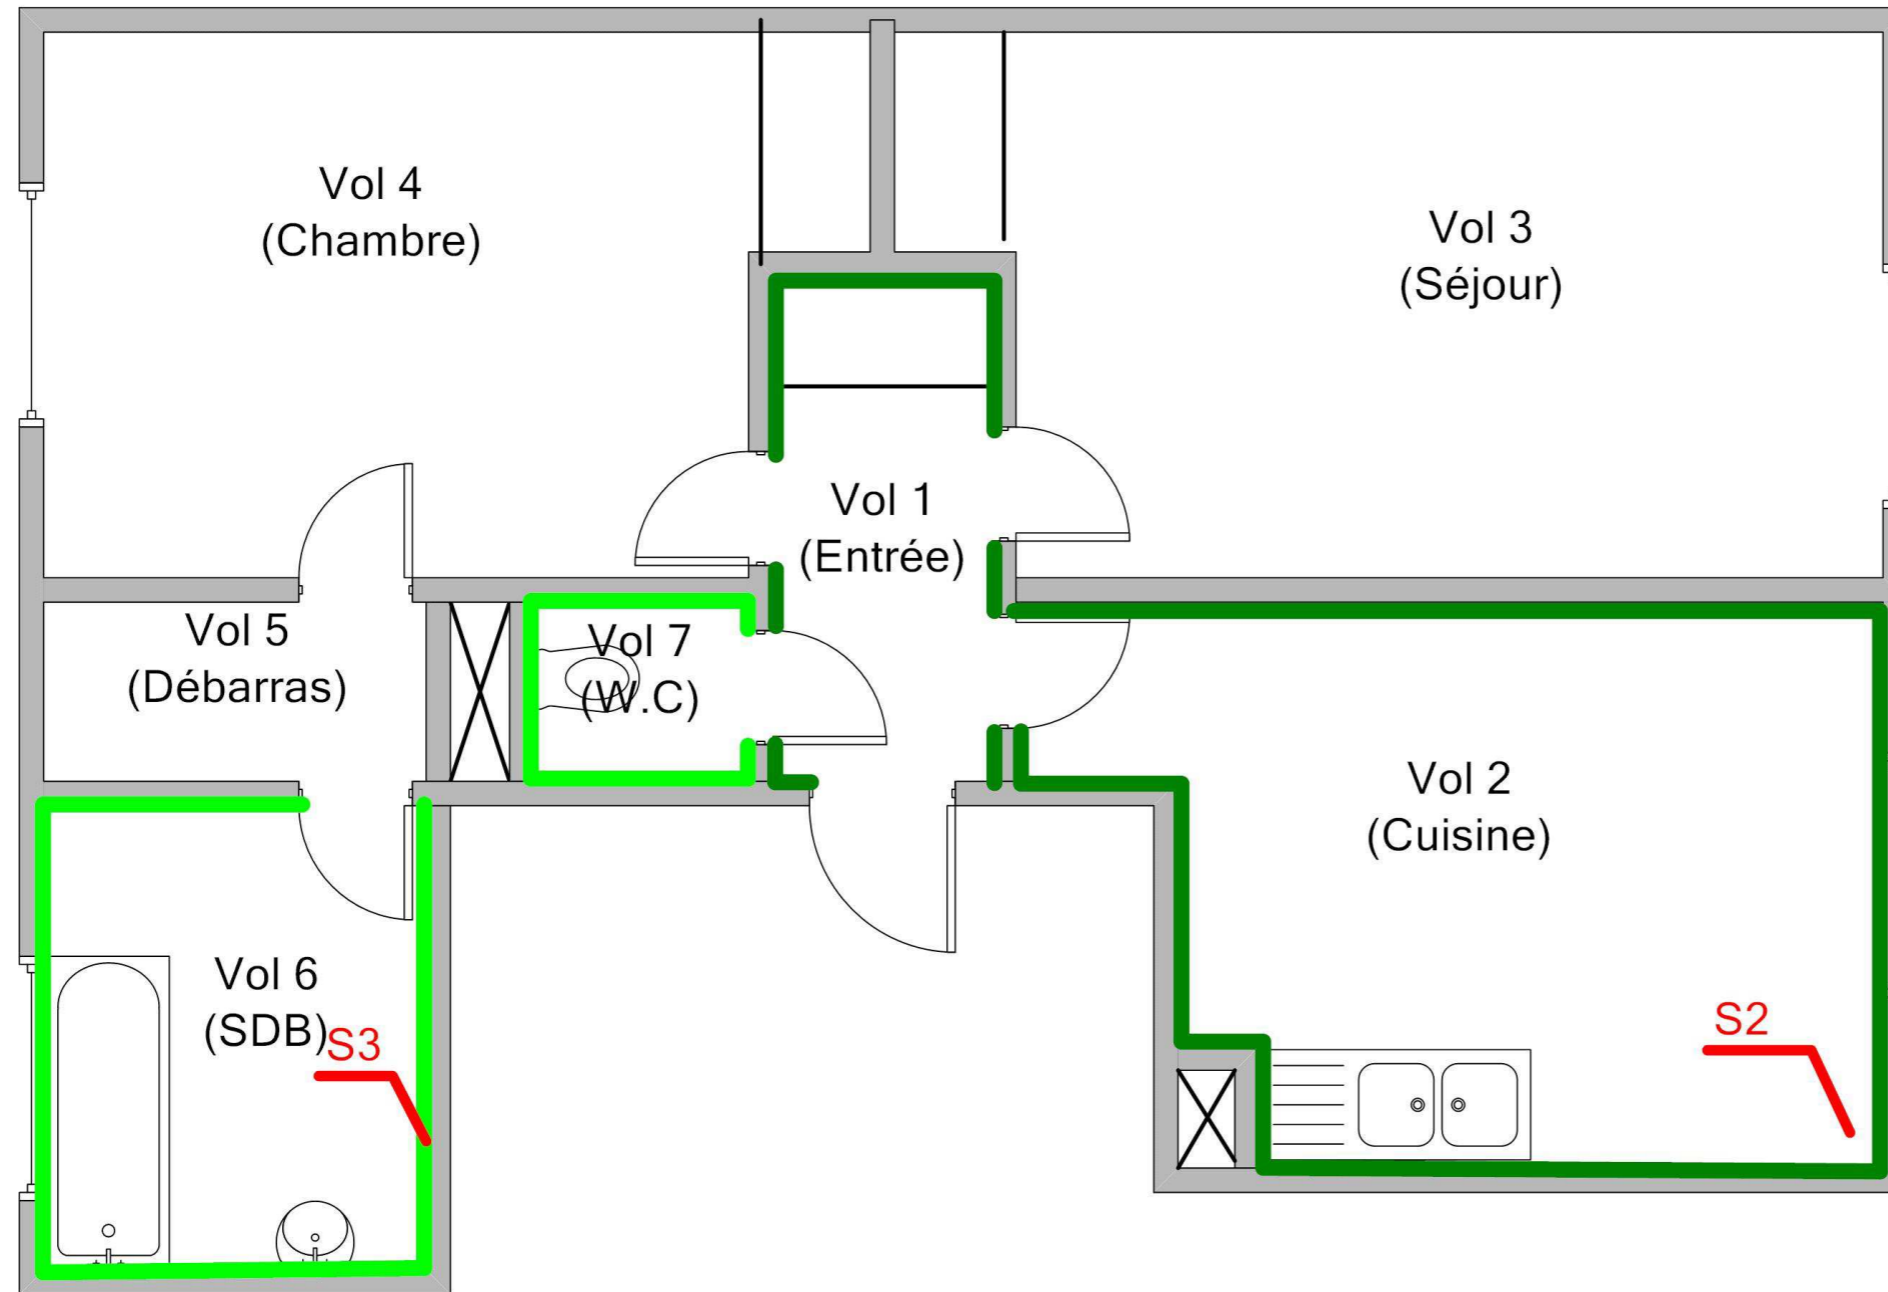
S2: Colle de plinthe

S3: Colle de plinthe

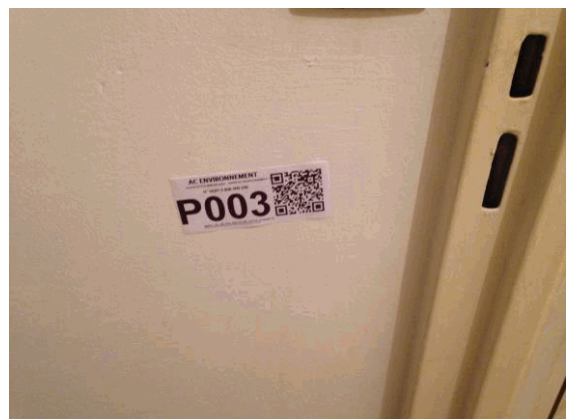
002NI001551 n°3 - 22 (P3)

Appartement n°26	Vol 2 (Cuisine)	Murs et cloisons	Enduit plâtre	P3	Réalisation d'un prélèvement	Porteurs pièces humides	002NI0015 51 n°3 - 22 - 002NI0015 51 n°3 - 23	P3	Enduit plâtreux blanc en vrac + peinture non séparable	Négatif	Négatif sur analyse

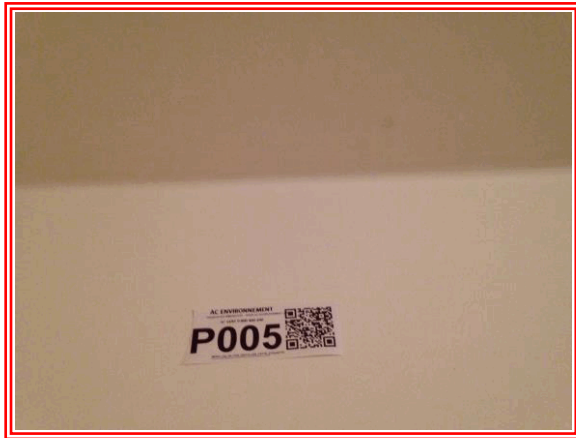
002NI001551 n°5 - 22 (P5)

Plan	Localisation	Composant	Partie composant	Descriptif de l'action menée				Laboratoire			Conclusion
				Réf action	Observation	Précision loc.	Ref photo	Ref Prél.	Descriptif	Résultat	
Appartement n°26	Vol 1 (Entrée) - Vol 3 (Séjour) - Vol 5 (Débarras)	Plafonds	Enduit plâtre	S12 - S13 - S14	Sondage et extension de la zone homogène du prélèvement P4	Pièces sèches	002NI0015 51 n°4 - 21 - 002NI0015 51 n°4 - 22	P4	Enduit plâtreux blanc en vrac + peinture non séparable + matériau gris en faible quantité en vrac non séparable	Négatif	Négatif sur analyse
Appartement n°26	Vol 6 (SDB)	Plafonds	Enduit plâtre	P5	Réalisation d'un prélèvement	Pièces humides	002NI0015 51 n°5 - 21 - 002NI0015 51 n°5 - 22	P5	Enduit plâtre	Positif	Présence sur analyse
Appartement n°26	Vol 7 (W.C)	Plafonds	Enduit plâtre	S15 (P5)	Sondage et extension de la zone homogène du prélèvement P5	Pièces humides	002NI0015 51 n°5 - 21 - 002NI0015 51 n°5 - 22	P5	Enduit plâtre	Positif	Présence sur analyse

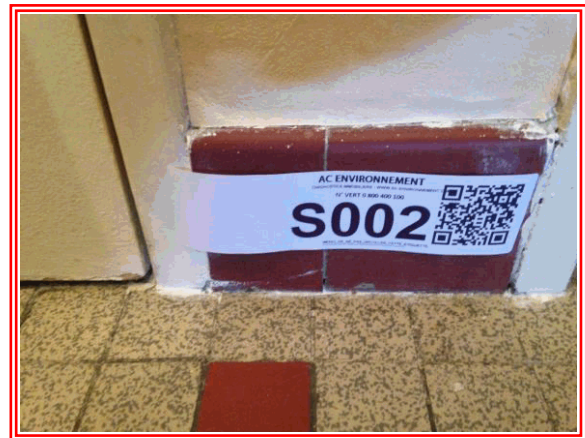
S2 - 12 (A2)

Localisation	Catégorie	Composant	Partie de composant	Sur avis / réf pré.
Vol 2 (Cuisine)	Revêtement de mur	Revêtement de mur	Colle de plinthe	S2
Vol 6 (SDB)	Revêtement de mur	Revêtement de mur	Colle de plinthe	S3
Vol 3 (Séjour)	Revêtement de sol	Revêtement de sol	Colle bitumeuses	S4
Vol 3 (Séjour)	Revêtement de sol	Revêtement de sol	Dalles plastiques	S5
Vol 6 (SDB)	Plafond et faux-plafonds	Plafonds	Enduit plâtre	P5
Vol 7 (W.C)	Plafond et faux-plafonds	Plafonds	Enduit plâtre	P5
Vol 2 (Cuisine)	Plafond et faux-plafonds	Plafonds	Enduit plâtre	P5

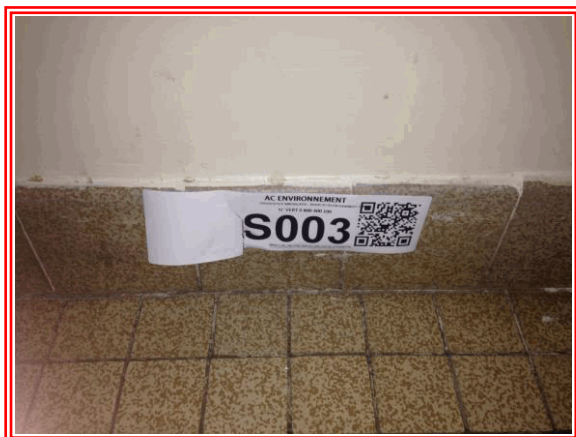
S3 - 12 (A3)

Appartement n°26	Vol 7 (W.C)	Revêtement de mur	Colle de plinthe	S3	Sondage et extension de la zone homogène du sondage S3	Beige 7*7	S3 - 12				Présence sur document Prélèvement n°17 du dossier AC-ENVIRONNEMENT 002OY000369
